## 제 3 장 외관조사

### 3.2 외관조사

금회 정밀점검에서는 여주 시설물중 여주정수장내 토목구조물 및 건축구조물과 취수장, 배수지, 가압장등이 점검대상 시설물로 선정되어 점검을 실시하였다. 외관조사는 구조물에 발생되어 있는 손상 및 결함을 육안으로 조사하여 그 정도를 확인하고 발생 원인을 파악 하는 것으로 콘크리트 구조물의 침하, 부상, 기초세굴등과 콘크리트 표면의 균열, 누수, 백태, 박리, 박락, 파손, 재료분리, 철근노출, 신축이음부의 탈락 및 열화 등의 항목에 대하여 수행한 다.

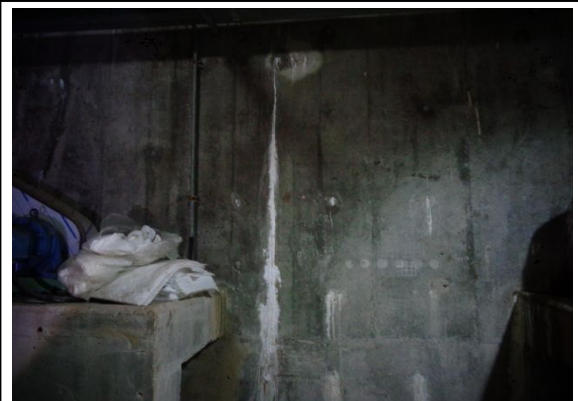
구동기실 #2 벽체 균열/백태

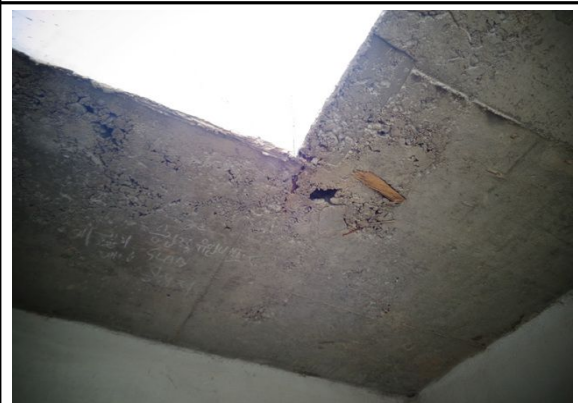
유입밸브실 C 슬래브 재료분리

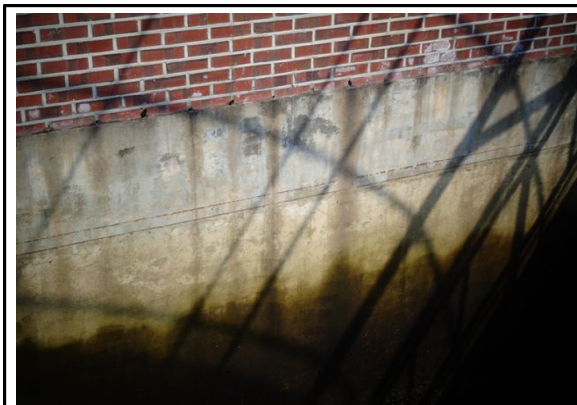
배출수지는 수처리 운영상 노출부위에 대해서만 점검을 실시하였으며, 외관조사결과, 지내 벽체에 망상균열 및 백태, A지 상부에 박리 및 박락 등의 손상이 확인되었다. 또한 지하 펌프실 벽체에 균열( $cw=0.3mm$ ), 누수가 일부구간에서 발생된 것으로 조사되었다.

A지 벽체 망상균열

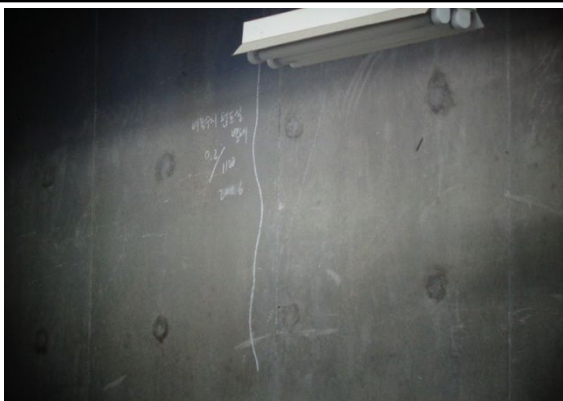
벽체 폭 0.3mm미만 균열

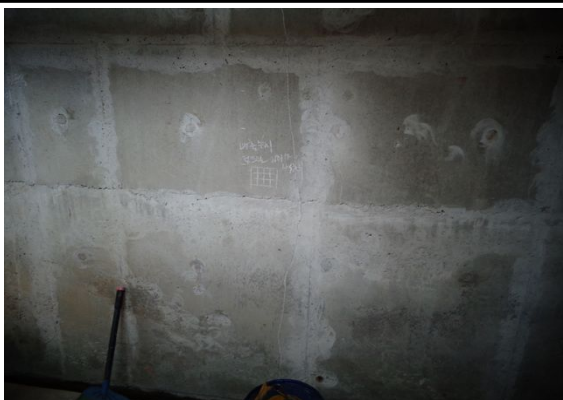
벽체 폭 0.3mm미만 균열

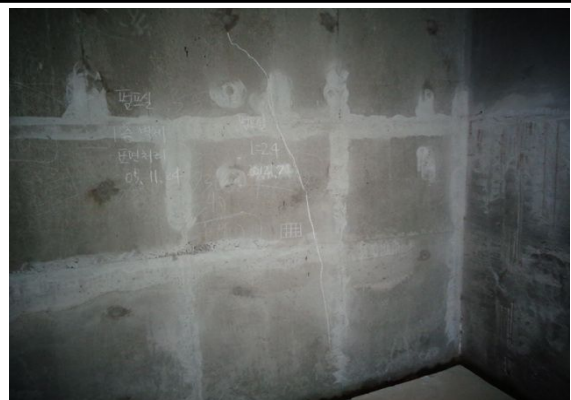
벽체 폭 0.3mm이상 균열

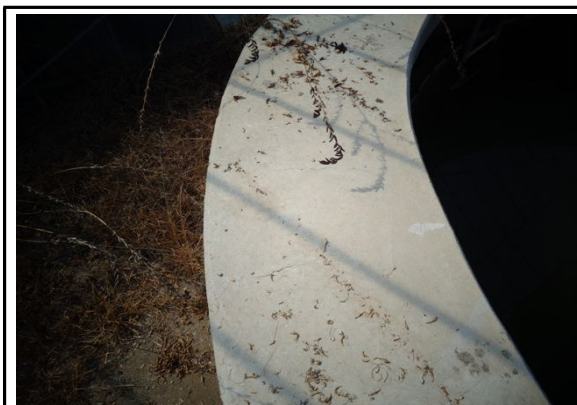
배슬러지지는 노출부위에 대해서 점검을 실시하였으며, Walk Way에 콘크리트 파손 및 균열이 국부적으로 발생된 것으로 조사되었으나, 손상의 정도가 경미한 상태로 추후 점검을 통한 손상의 진전시 적절한 조치가 요구된다.

벽체 폭 0.3mm미만 균열

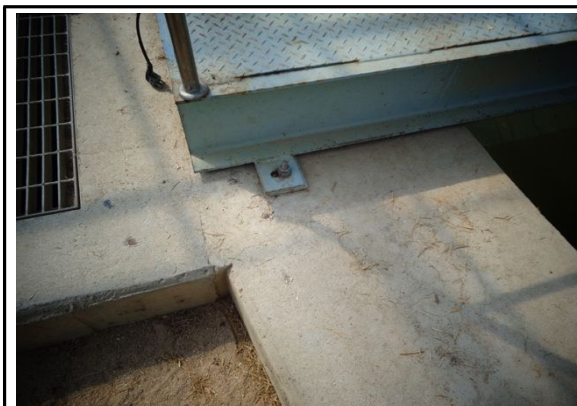
농축조은 수처리 운영상 외부 노출된 부위에 대해서만 점검을 실시하였으며, Walk Way에 국부적으로 균열( $cw=0.1\sim0.2mm$ )이 발생된 것으로 조사되었으며, 외부에 노출된 분배기 외벽 표면열화가 발생되었으나, 손상의 정도가 경미한 것으로 조사되었다. 기 손상부는 지속적인 관찰 후 진전시 적절한 조치가 요구된다.

벽체 폭 0.3mm미만 균열

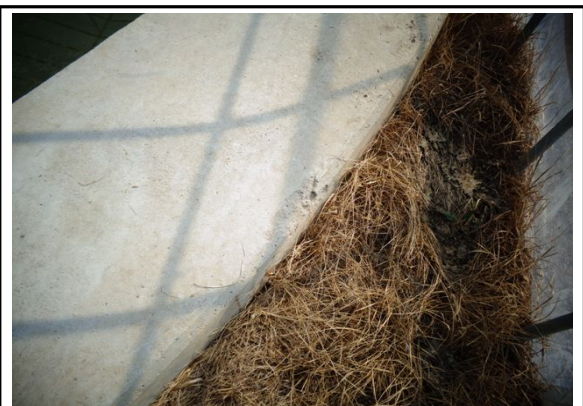
벽체 콘크리트 파손

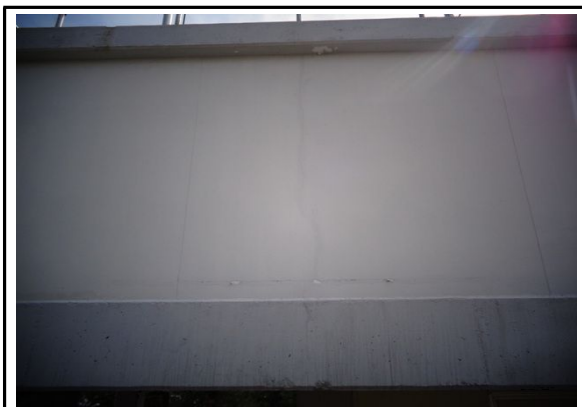
약품저장탱크 내부는 약품으로 인한 조사 불가능한 상태이며, 기 손상인 외부 벽체에 균열 및 열화, 도장탈락, 들뜸 등이 조사되었다, 기 손상부는 경미한 상태로 확인되며, 지속적인 관찰후 적절한 조치가 필요하다.

벽체 폭 0.3mm미만 균열

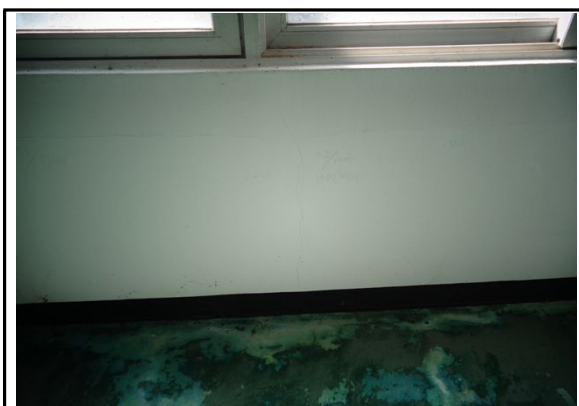
【사진 3.88】 취수펌프동 손상현황

취수펌프동의 외관조사결과, 기 손상인 외부벽체에 균열 및 망상균열, 오염 등이 관찰되었으며 내부벽체에 균열 등이 조사되었다. 기 점검과 비교시 진전은 미미한 상태로 확인되며, 구조물의 안전성을 저해할 손상은 없는 것으로 조사되었다.

내부 벽체 폭 0.3mm미만 균열

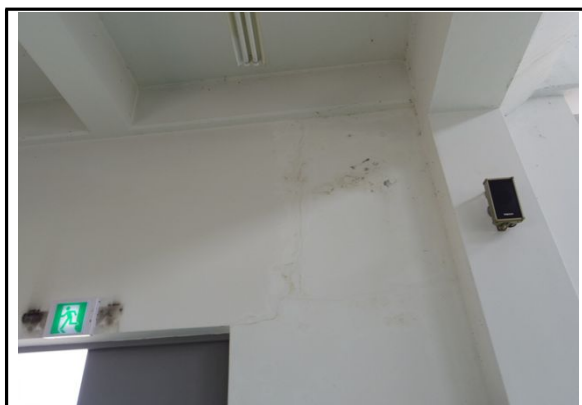
【사진 3.100】 송수펌프동 손상현황

송수펌프동의 외관조사결과, 내부 슬래브하면, 벽체에 신규 균열이 조사되었고, 기 손상인 균열 및 망상균열, 박리, 박락, 균열 등의 손상이 확인 되었다. 손상부는 손상의 정도가 경미하고 대부분 기존손상으로 주기적 점검을 통한 손상의 진전유무에 따른 유지관리방안을 수립하는 것이 바람직할 것으로 판단된다.

내부 벽체 폭 0.3mm미만 균열

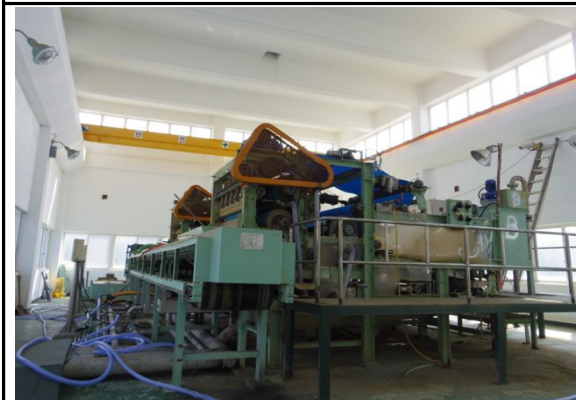
탈수기동 호이스트 상태양호
