# 사. 신계1교

# 제1장 개 요

## 1.1 교량 현황

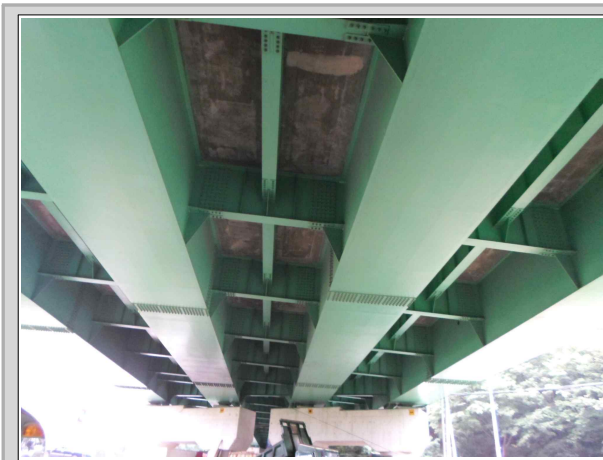
S1/ 바닥판 하면(A1→P1) 전경

외관조사 결과, 실시시기와 범위를 알 수 없지만 S1, S3 구간에는 기 발생 손상에 대한 보수가 실시되어 전반적으로 양호한 상태를 유지하고 있으며, 좌·우측 캔틸레버도 균열, 파손, 백태 등의 손상이 없는 양호한 상태이나, S2 구간에서 국부적인 Deck Plate 부식이 발생된 것으로 조사되었다.

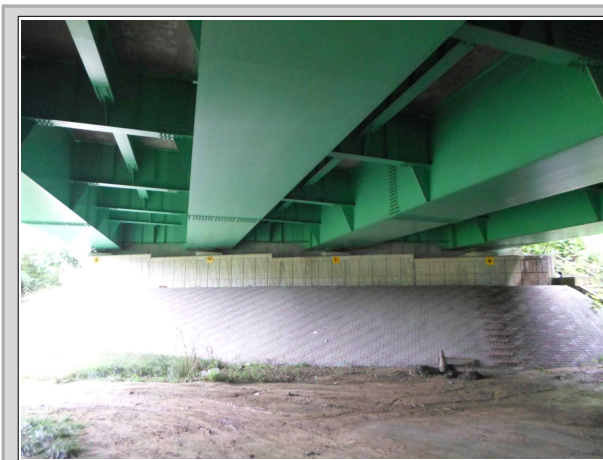
A1/전면 전경

외관조사 결과, 교대 전면벽체에서 건조수축성 수직균열(cw:0.2mm)이 일부 조사되었으나, 전반적으로 양호한 상태를 유지하고 있었다. 다만, 배수관 길이부족으로 인해 하부구조의 우수유입이 진행되고 있어, 두부 체수 및 이물질 퇴적 등에 의한 받침장치 부식 및 표면열화 등 2차손상을 유발할 수 있으므로 배수관 재설치 등의 적절한 보수가 필요하다.

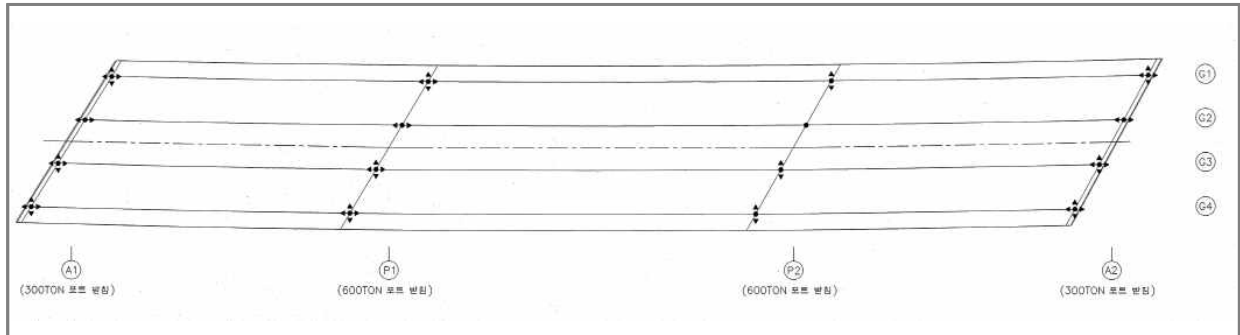
<그림 2.1.7> 받침장치 배치도

받침장치는 포트받침으로 A1, A2, P1, P2에 각각 4개소씩 총 16개소에 시공되어 있으며, 고정 지점부는 P2로써 그 세부배치현황은 다음 <그림 2.1.7>과 같다.
