### 아. 목주교

# 제1장 개 요

본 과업의 정밀점검 대상 시설물인 목주교는 충청남도 천안시 목천읍 신계리에 위치한 교량으로써, 2004년 8월에 준공되어 약 10년의 공용기간이 경과되었고, 국도 21호선 상에 위치하고 있다.

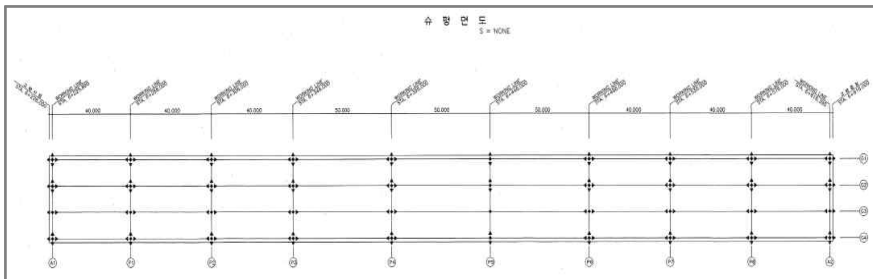
〈그림 2.1.7〉 받침장치 배치도

외관조사 결과, 받침본체 파손, 부식, 편기, 신축기능 불량으로 인한 손상 등 구조적 손상은 조사되지 않았으나, 국부적인 받침물탈 균열(cw:0.3mm미만) 받침콘크리트 파손 및 재료 분리, Plate 부식 등이 조사되었다. 조사된 손상은 건조수축 및 공용기간 증가, 시공오류 등에 의한 영향이 그 원인으로 판단되며, 향후 내구성 확보차원의 보수가 필요하다.
