매산공항공수처리시설  
평면도

| 공공기관명 | 주요사업명 | 계약일자 | 계약금액 | 계약종류 | 계약대상 |
|---|---|---|---|---|---|
| 2014년 광주시 공공하수처리시설 정밀안전점검점검용역 | 광주도시관리공사 | 우리기술(주) | NONE | 매산공공하수처리시설 | 평면도 |

# 매산공공하수처리시설 관리동 및 탈수기동(외관-1)

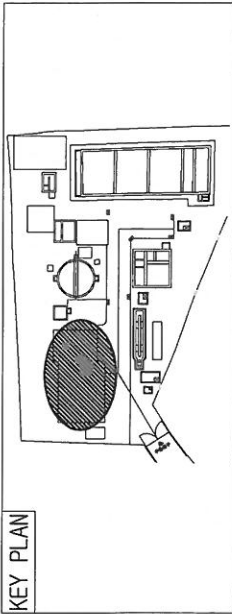
| 번호 | 손상내용 | 손상규모 | 단위 | 비고 |
|---|---|---|---|---|
| 1 | 마감균열 | 0.3/1.5 | m | |
| 2 | 마감균열 | 0.3/2.0 | m | |
| 3 | 마감균열 | 0.3/2.0 | m | |
| 10 | 마감균열 | 0.5/4.0 | m | |
| 13 | 마감재 박리, 박락 | 0.1X0.1 (ZEA) | m <sup>2</sup> | |
| 19 | 누수현상 | 0.2X0.5 (ZEA) | m <sup>2</sup> | |

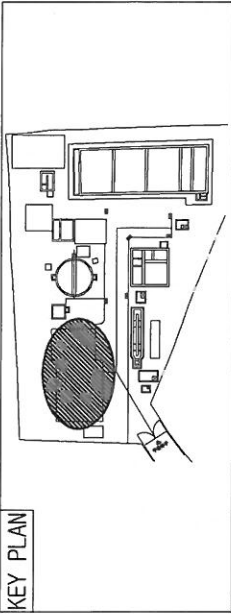
매산공공하수처리시설  
관리동 및 탈수기동(내부-1)

| 번호 | 손상내용 | 손상규모 | 단위 | 비고 |
|---|---|---|---|---|
| 1 | 상부슬래브 도장박리 | 0.2x2.0 | m <sup>2</sup> | |
| 3 | 배관 이음부분 누수흔적 | 0.1x0.1 | m <sup>2</sup> | |
| 4 | 계단하부 철근노출, 박락 | 0.2x1.7 | m <sup>2</sup> | |
| 5 | 계단하부 철근노출, 박락 | 0.1x0.2 | m <sup>2</sup> | |
| 6 | 누수흔적, 배터 | 0.5x0.6 | m <sup>2</sup> | |
| 11 | 천장 마감재 변형 | 0.5x6.0 | m <sup>2</sup> | |
| 16 | 타일 이격/탈락 | L=2.5 | m | |

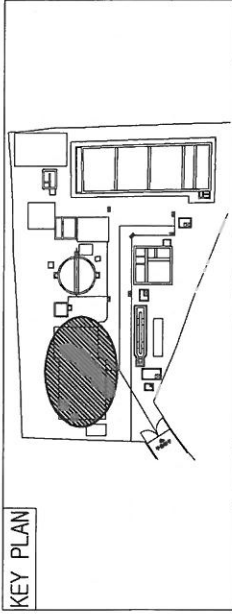
# 매산공공하수처리시설 관리동 및 탈수기동(내부-2)

| 번호 | 손상내용 | 손상규모 | 단위 | 비고 |
|---|---|---|---|---|
| 33 | 바닥 도장박리 | 0.5X2.0 | m <sup>2</sup> | |
| 34 | 도장박리 | 1.0X6.0 | m <sup>2</sup> | |
| 35 | 상부 누수흔적 | 1.5X1.5 | m <sup>2</sup> | |
| 37 | 누수흔적, 도장박리 | 0.3X2.3 | m <sup>2</sup> | |
| 40 | 채수 | 10.0X1.0 | m <sup>2</sup> | |
| 41 | 열개부식 | 1.0X1.0 | m <sup>2</sup> | |
