### 3. 매봉터널(원주방향)

# 제 1 장 서 론

## 1.1 터널 현황

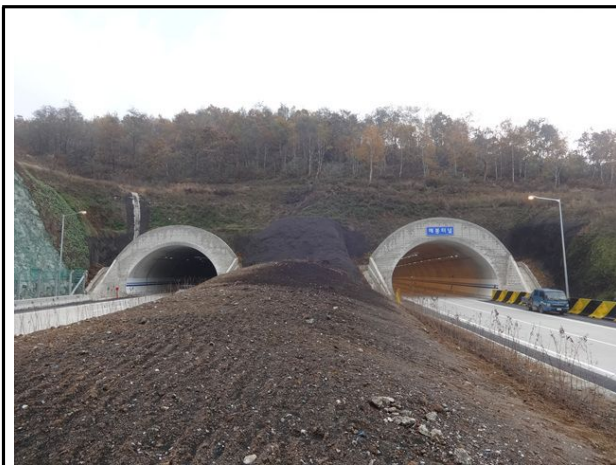
시점부 전경

갱문의 외관조사 결과, 콘크리트 구조물에서 발생하기 쉬운 균열, 파손, 재료분리 등의 손상이 발생되지 않은 비교적 양호한 상태로 확인되었다. 따라서 차후 손상의 발생 여부에 대한 지속적인 주의관찰이 요구된다.

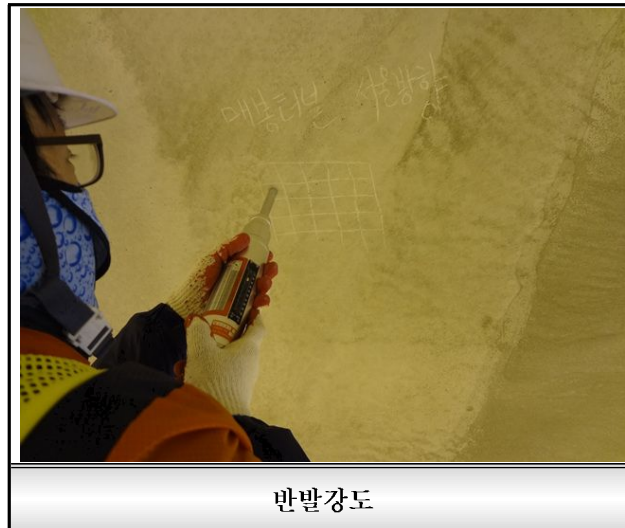
반발강도

- 비파괴시험 대상 부재별 압축강도시험 결과, 측정값은 설계값과 유사하거나 상회하는 것으로 나타나 콘크리트 강도저하에 따른 문제점은 없으며, 반발경도법에 의한 강도가 양호함으로 내구성을 충분히 확보하고 있는 것으로 판단된다.

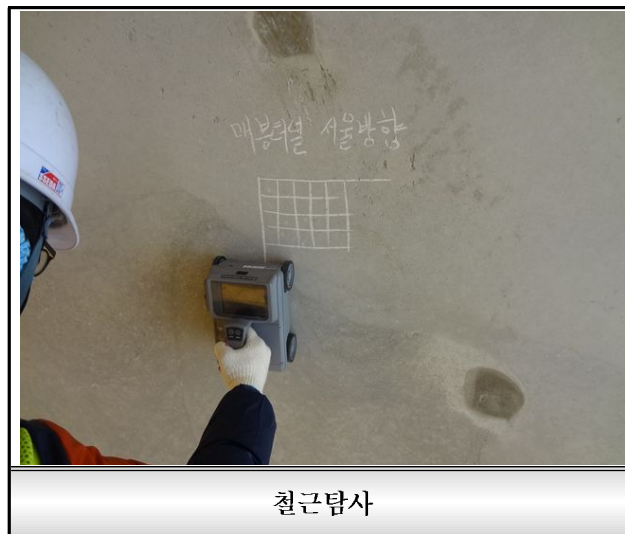
- 상부구조 및 하부구조에 대한 철근배근탐사 결과, 배근 간격 및 피복두께는 설계치와 비교하여 거의 일치하는 것으로 나타나 양호한 것으로 판단된다.

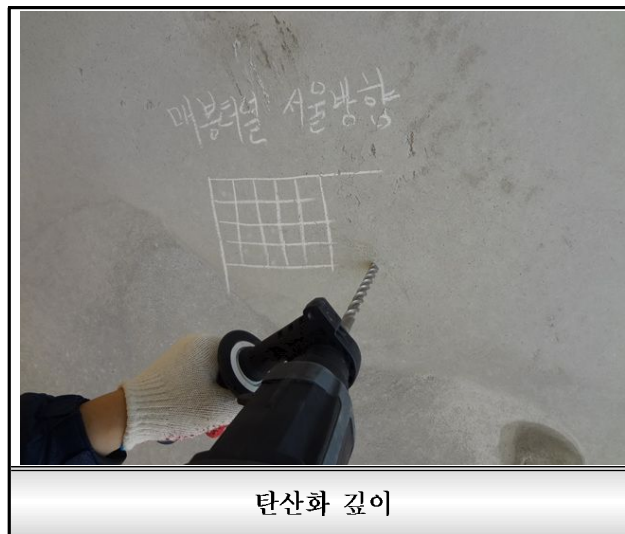
- 상부구조와 하부구조에 대한 탄산화 진행 깊이 측정결과 탄산화의 진행은 미미한 상태로서 탄산화 진행에 따른 철근의 부식 우려는 없는 것으로 판단된다.
