## IV.      옹벽편

# 1. 옹벽 STA.4+600~4+978(원주방향)

## 1.1 옹벽 현황

보강토옹벽 STA.4+600~4+978(원주방향)은 2016년 11월에 준공된 연장 378.0.0m, 지면노출 높이 6.2m의 블록식 보강토옹벽으로 강원도 원주시 지정면 신평리에 위치하는 2종 시설물이다. 옹벽의 시·종점부 방향은 서울방향을 옹벽시점, 원주방향을 옹벽종점으로 하여 외관조사를 수행하였다.

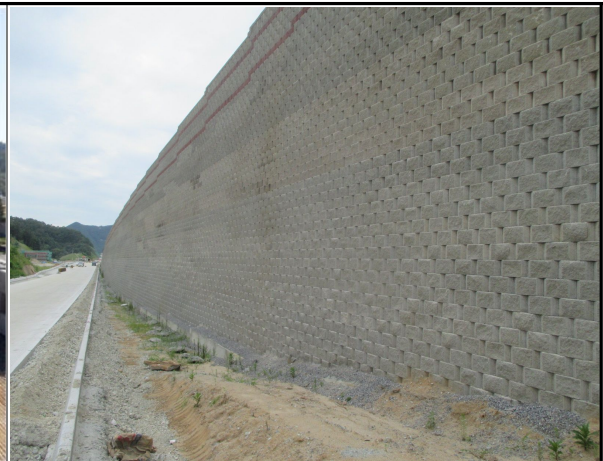
STA.4+600~4+978 옹벽 전경(원주방향)

외관조사 결과, 전반적으로 보강토옹벽의 뒷채움 보강토, 상부 성토부, 하부 도로부 등에 손상이 없는 양호한 상태이다. 보강토 옹벽의 특성상 공용중 발생 할 수 있는 블록 균열, 파손 등의 손상은 지속적인 점검을 통해 손상 발생 여부의 확인에 대한 세심한 주의관찰이 필요한 것으로 사료된다.
