## 2. 옹벽 STA.4+750~4+978(서울방향)

# 제 1 장 서 론

## 1.1 옹벽 현황

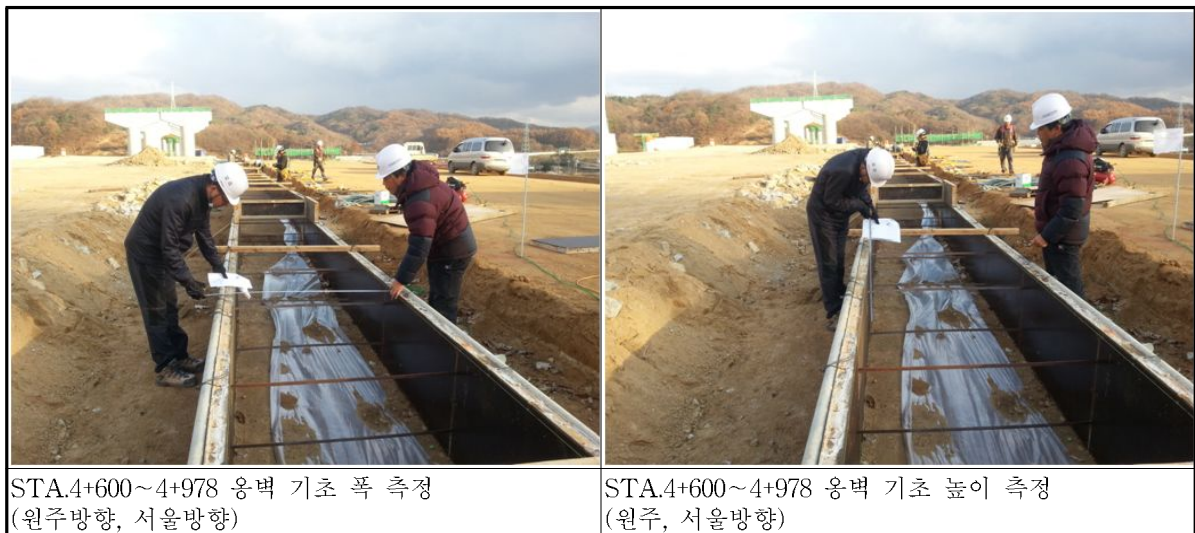
(1) 1차점검(2014. 04. 10 ~ 2016. 01. 30)

| 점 검<br>항 목 | 점 검 결 과 |
|---|---|
| 공사<br>목적물의<br>품질<br>시공상태<br>등의<br>적정성 | <ul style="list-style-type: none"> <li>● 본 점검대상인 STA.4+750.00~STA.4+978 옹벽은 총연장 228m, 최고높이 5.9m인 옹벽으로 기초 터파기 및 포설 작업이 완료되고, 현재 블록 축조 및 뒷채움재 포설과 다짐작업이 진행 중인 상태로, 시방 규정에 맞추어 블록의 축조, 지반보강재 설치, 골재 포설 및 다짐 작업이 적정하게 이루어지고 있는 것으로 조사되었고, 블록균열, 블록탈락이 없는 양호한 상태이며, 전면부의 배부름 현상이나 지반침하, 배수시설 막힘 등이 발생하지 않은 매우 안정적인 상태로 평가된다.</li> </ul> |
