### 3. 옹벽 STA.6+084~6+245(원주방향)

## 1.1 옹벽 현황

보강토옹벽 STA.6+084~6+245(원주방향)은 2016년 11월에 준공된 연장 180.1m, 지면노출높이 6.6m의 블록식 보강토옹벽으로 강원도 원주시 신평리에 위치하는 2종 시설물이다. 옹벽의 시·종점부 방향은 서울방향을 옹벽시점, 원주방향을 옹벽종점으로 하여 외관조사를 수행하였다.

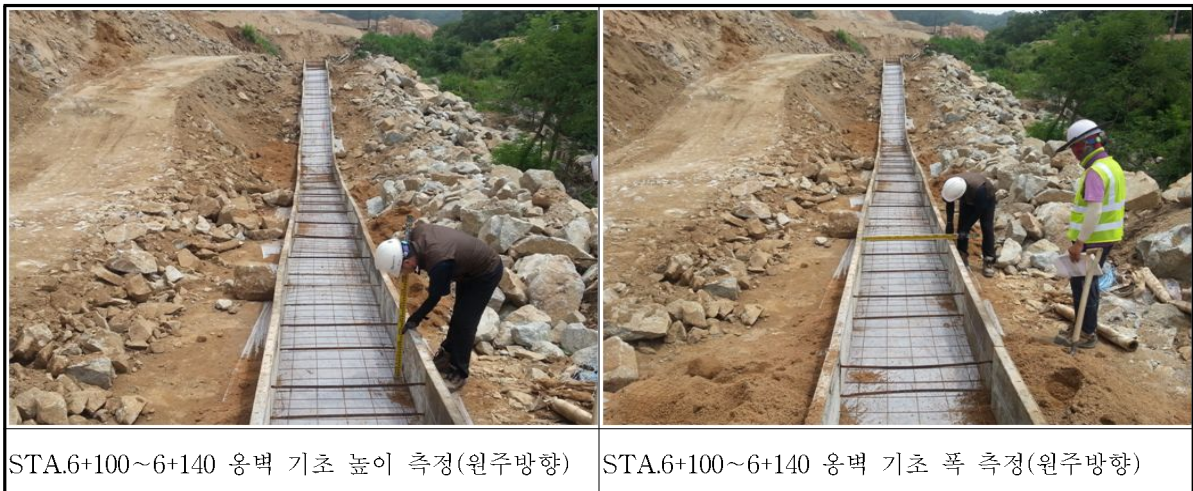
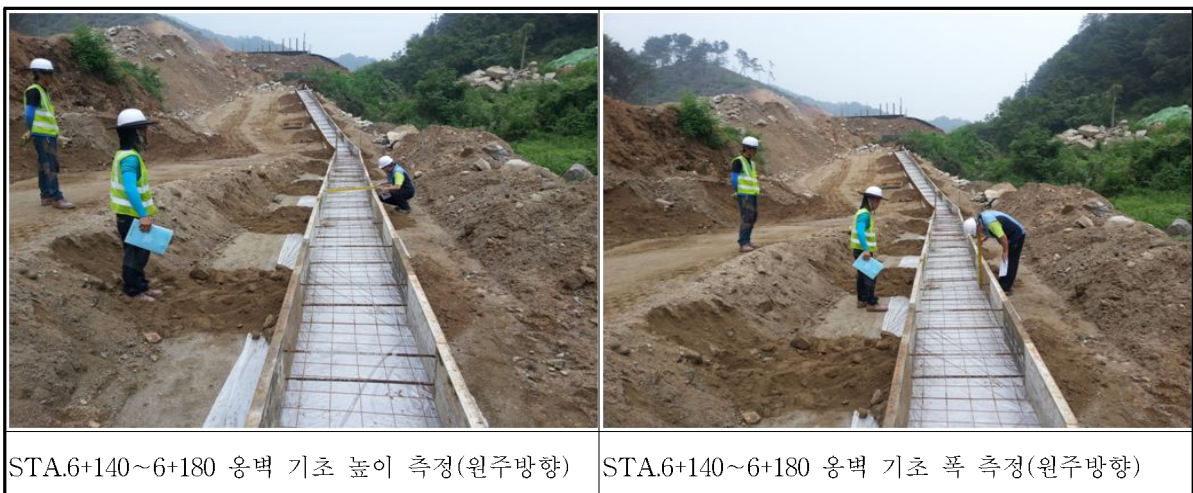
(1) 1차점검(2014. 04. 10 ~ 2016. 01. 30)

| 점 검<br>항 목 | 점 검 결 과 |
|---|---|
| 공사<br>목적물의<br>품질<br>시공상태<br>등의<br>적정성 | <ul style="list-style-type: none"> <li>● 본 점검대상인 STA.6+083.00~STA.6+260 옹벽은 총연장 180.1m, 최고높이 6.6m인 옹벽으로 기초 터파기 및 포설 작업이 완료되고, 현재 블록 축조 및 뒷채움재 포설과 다짐작업이 진행 중인 상태로, 시방 규정에 맞추어 블록의 축조, 지반보강재 설치, 골재 포설 및 다짐 작업이 적정하게 이루어지고 있는 것으로 조사되었고, 블록균열, 블록탈락이 없는 양호한 상태이며, 전면부의 배부를 현상이나 지반침하, 배수시설 막힘 등이 발생하지 않은 매우 안정적인 상태로 평가된다.</li> </ul> |
