## 4. 옹벽 STA.7+560~7+834(서울방향)

# 제 1 장 서 론

## 1.1 옹벽 현황

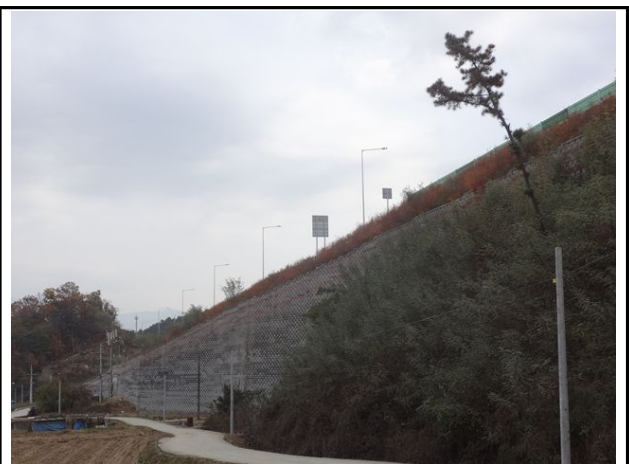
시점 전경

외관조사 결과, 전반적으로 보강토옹벽의 뒷채움 보강토, 상부 성토부, 하부 도로부 등에 손상이 없는 양호한 상태이다. 보강토 옹벽의 특성상 공용중 발생 할 수 있는 블록 균열, 파손 등의 손상은 지속적인 점검을 통해 손상 발생 여부의 확인에 대한 세심한 주의관찰이 필요한 것으로 사료된다.
