### 저불강 제2교

## 제4장 저불강 제2교

### 4.1 개 요

저불강 제2교는 전라남도 화순군 청풍면, 이양면 일원에 위치해 있으며, 상부구조는 IPC Girder 5경간으로 연장 L=160.0m(5@32.0m, 폭 6.6.0m)이며, 하부구조는 T형 교각, 역T형 교대, 기초는 직접기초로 시공된 2016년 10월에 준공된 교량이다.

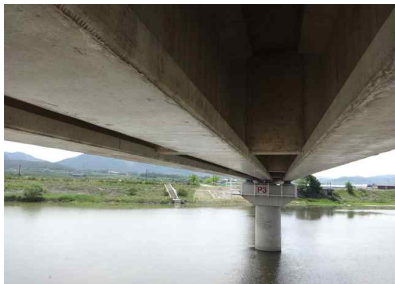
- 바닥판하면의 외관조사 결과, 손상이 없는 양호한 상태로 조사되었다.
- 거더에 대한 외관조사 결과, 공사중 발생한 국부적인 콘크리트 박락 등이 조사되었다.
- 가로보에 대한 외관조사 결과, 일부 구간에서 국부적인 콘크리트 들뜸, 재료분리 등의 손상이 조사되었다.
- 기 발생한 손상부는 시공미흡으로 발생한 손상으로 시설물의 내구성 확보를 위한 단면보수 등의 조치가 필요하다.

| 내 용 | 전경 | 내 용 | 박락 | 내 용 | 전경 |

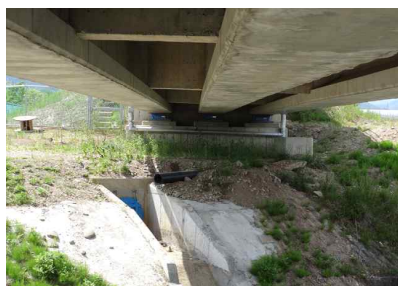
| 위 치 | 교대 A1 | 위 치 | 교각 | 위 치 | 교각 P1 |

- 하부구조는 T형 교각 4기, 역T형 교대 2기로 시공되어 있으며, 기초는 직접기초이다.
- 교대에 대한 외관조사 결과, 손상이 없는 양호한 상태로 조사되었다.
  - 교각에 대한 외관조사 결과, 균열(0.3mm 미만), 망상균열, 코핑 상면 마감불량 등의 손상이 조사되었다.
  - 기 발생한 손상부는 건조수축과 시공 미흡에 의한 손상으로 시설물의 내구성 확보 차원의 표면처리, 단면보수 등의 조치가 필요하다.

| 내 용 | 전경 | 내 용 | 전경 | 내 용 | 마감불량 |

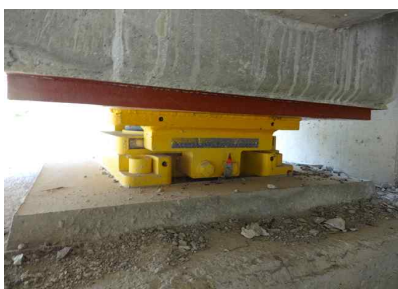
- 받침장치는 스펠리컬 받침으로 가동상태는 양호한 상태이나, 일부 구간에서 받침 콘크리트 재료분리, 무수축물탈 균열, 마감재 들뜸, 파손 등이 조사되었다.
- 기 발생한 손상은 건조수축, 시공미흡 등으로 인한 손상으로 내구성 확보 차원의 단면보수, 표면처리 등의 조치가 필요하다.

| 내 용 | 유간 측정 | 내 용 | 무수축물탈 균열 | 내 용 | 무수축물탈 마감들뜸 |
| 규 모 | - | 규 모 | cw=0.1mm/L=0.2m, 1EA | 규 모 | A=0.1m×0.1m |

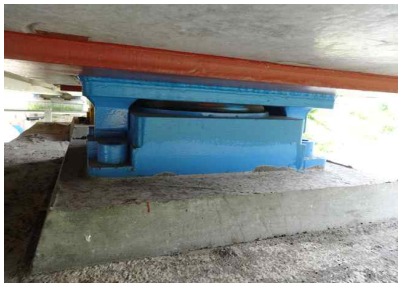
| 내 용 | 유간 측정 | 내 용 | 무수축물탈 파손 | 내 용 | 받침콘크리트 재료분리 |

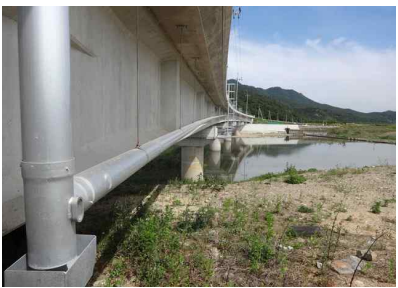
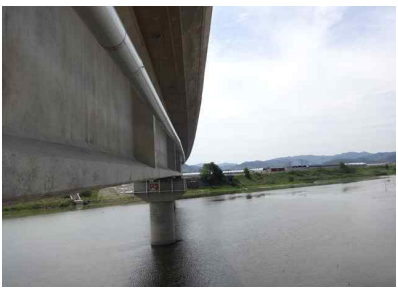
| 위 치 | 배수시설 | 위 치 | 배수시설 |

- 배수시설에 대한 외관조사결과, 손상이 없는 양호한 상태로 조사되었다.

| 내 용 | 전경 | 내 용 | 전경 |
