# 2017년 상반기 하남역CY장 2종옹벽 외 1개소 정기 점검 및 하자 검사 용역 정기 점검 보고서

2017. 06

한국철도공사 광주본부

[주] 명 성 엔 지 니 어 링

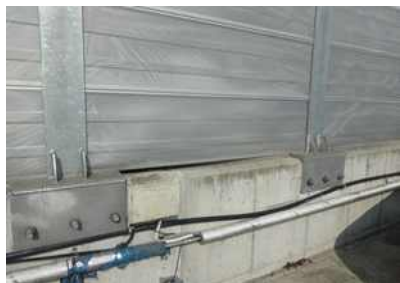
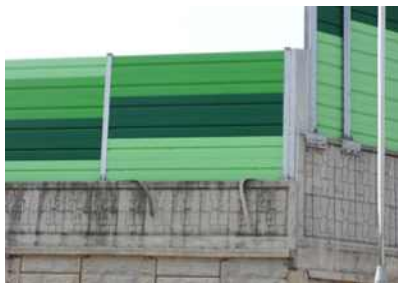
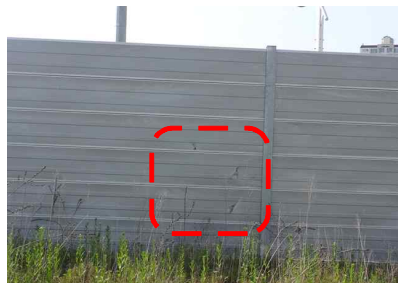
| 위 치 | S25 | 위 치 | S30 | 위 치 | S31 |

| 구분 | 내 용 | 비고 |
|---|---|---|
| 부대시설(방음벽) | <ul style="list-style-type: none"> <li>■ 방음벽 판넬 파손 및 판넬 하부 흡음재 탈락 등의 손상이 발생된 것으로 조사됨</li> <li>■ 기 발생한 손상부는 장비 충돌 및 시공미흡에 의한 손상으로 정비가 필요함</li> </ul> | |

| 내 용 | 방음벽 흡음재 탈락 | 내 용 | 방음벽 흡음재 탈락 | 내 용 | 방음판넬 파손 |

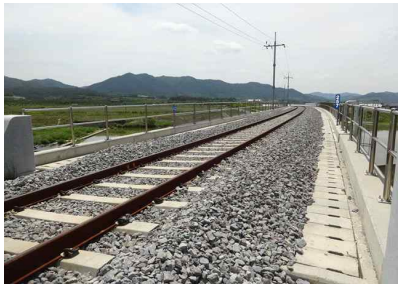
| 위 치 | 바닥판 상면 | 위 치 | S2 보도부 | 위 치 | S4 연석 |

- 보도부에 대한 외관조사결과, 국부적으로 콘크리트 덮개 파손이 조사되었다.
- 연석부에 대한 외관조사결과, 균열(0.3mm미만)이 조사되었다.
- 난간부에 대한 외관조사결과, 손상이 없는 양호한 상태로 조사되었다.
- 기 발생된 손상부는 건조수축과 시공 미흡 등으로 인한 손상으로 시설물의 내구성 확보 차원의 표면처리, 정비 등의 조치가 필요하다.

| 내 용 | 전경 | 내 용 | 덮개파손 | 내 용 | 균열(0.3mm미만) |

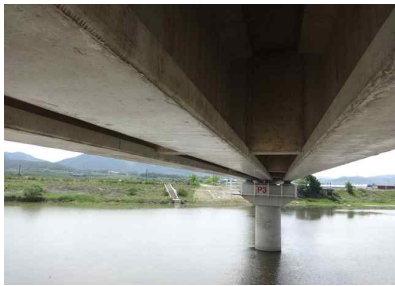
| 내 용 | 전경 | 내 용 | 박락 | 내 용 | 전경 |

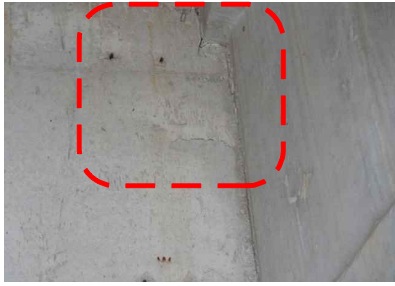
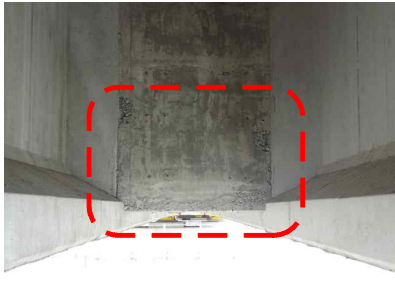
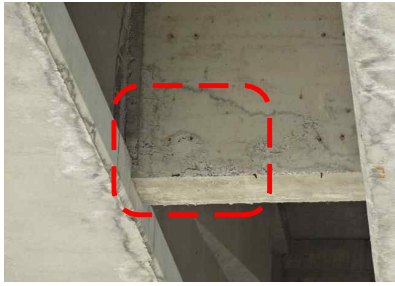
- 바닥판하면의 외관조사 결과, 손상이 없는 양호한 상태로 조사되었다.
- 거더에 대한 외관조사 결과, 공사중 발생한 국부적인 콘크리트 박락 등이 조사되었다.
- 가로보에 대한 외관조사 결과, 일부 구간에서 국부적인 콘크리트 들뜸, 재료분리 등의 손상이 조사되었다.
- 기 발생한 손상부는 시공미흡으로 발생한 손상으로 시설물의 내구성 확보를 위한 단면보수 등의 조치가 필요하다.

| 내 용 | 들뜸 | 내 용 | 재료분리 | 내 용 | 재료분리 |

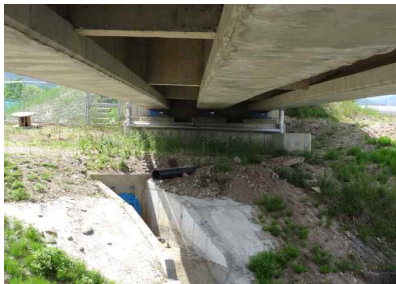
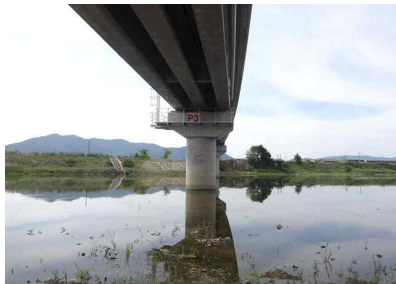
- 교대에 대한 외관조사 결과, 손상이 없는 양호한 상태로 조사되었다.
- 교각에 대한 외관조사 결과, 균열(0.3mm 미만), 망상균열, 코핑 상면 마감불량 등의 손상이 조사되었다.
- 기 발생한 손상부는 건조수축과 시공 미흡에 의한 손상으로 시설물의 내구성 확보 차원의 표면처리, 단면보수 등의 조치가 필요하다.

| 내 용 | 전경 | 내 용 | 전경 | 내 용 | 마감불량 |

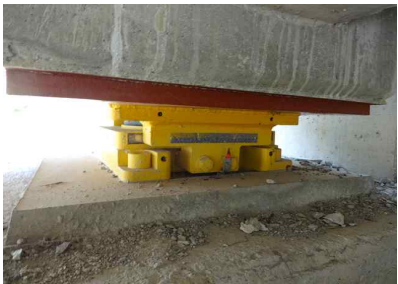
- 받침장치는 스펠리컬 받침으로 가동상태는 양호한 상태이나, 일부 구간에서 받침 콘크리트 재료분리, 무수축물탈 균열, 마감재 들뜸, 파손 등이 조사되었다.
- 기 발생된 손상은 건조수축, 시공미흡 등으로 인한 손상으로 내구성 확보 차원의 단면보수, 표면처리 등의 조치가 필요하다.

| 내 용 | 유간 측정 | 내 용 | 무수축물탈 균열 | 내 용 | 무수축물탈 마감들뜸 |

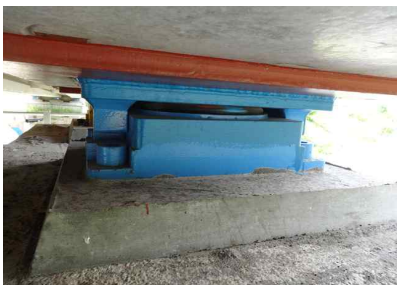
| 내 용 | 유간 측정 | 내 용 | 무수축물탈 파손 | 내 용 | 받침콘크리트 재료분리 |

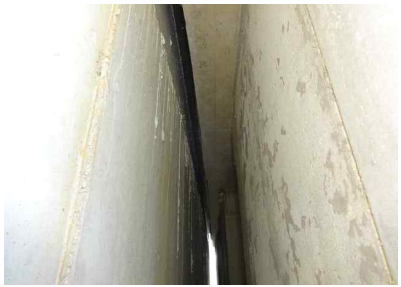
| 위 치 | 신축이음 | 위 치 | 신축이음 P4 | 위 치 | 신축이음 A2 |

- 신축이음장치는 방수형 탄성 봉합재로 가동상태는 양호한 상태이나, 일부 구간에서 신축이음 하부 간격재 미제거가 조사되었다.
- 기 발생한 손상은 시공 미흡으로 인한 손상으로 간격재 제거가 필요하다.

| 내 용 | 하부 전경 | 내 용 | 간격재 미제거 | 내 용 | 간격재 미제거 |

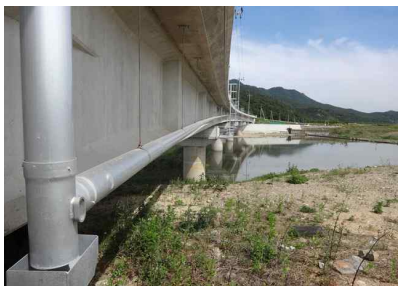
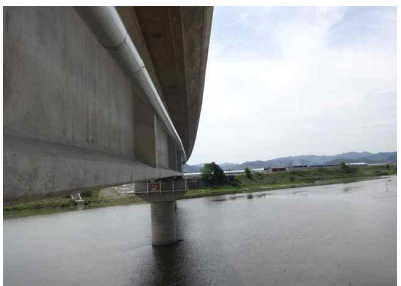
| 위 치 | 배수시설 | 위 치 | 배수시설 |

- 배수시설에 대한 외관조사결과, 손상이 없는 양호한 상태로 조사되었다.

| 내 용 | 전경 | 내 용 | 전경 |
