# 부 록

- 01. 외관조사망도
- 02. 손상현황표 및 사진첩
- 03. 상태평가 결과자료
- 04. 사용장비 및 기기의사진
- 05. 사전조사자료 일체
- 06. 하자물량표

가. 용역명 : 2017년 상반기 하남역 CY장 2중용벽 외 1개소 정기점검 및 하자검사 용역

나. 위치 : 광주광역시 광산구 및 전라남도 화순군 일원

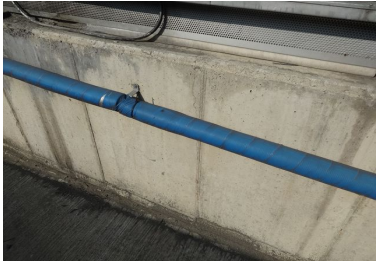
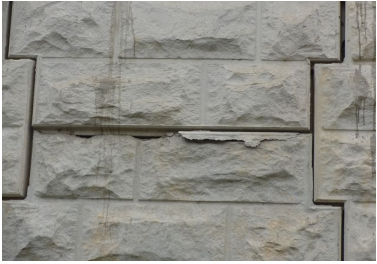
| | | | | | 구 조 물 명 | | | | | 하남역CY장 옹벽 | | | | |
|---|---|---|---|---|---|---|---|---|---|---|---|---|---|--|
| 내용 | 실란트 파손 | - | - | 3.0 | m | 1ea | 내용 | 균열(0.3mm미만) | 0.1 | mm | 2.0 | m | 1ea | |

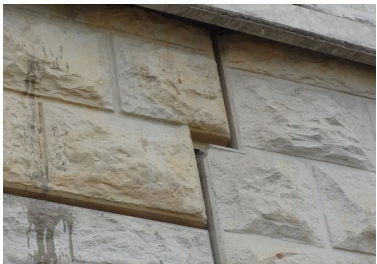
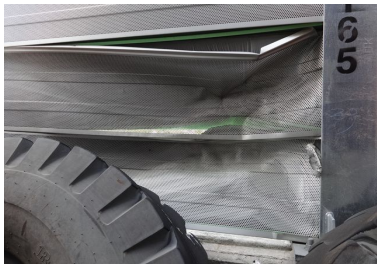
| | | | | | 구 조 물 명 | | | | | 하남역CY장 옹벽 | | | | |
|---|---|---|---|---|---|---|---|---|---|---|---|---|---|--|
| 내용 | 박락 | 0.1 | m | 0.1 | m | 3ea | 내용 | 박락 | 0.1 | m | 0.1 | m | 1ea | |

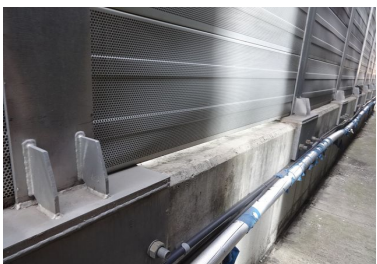
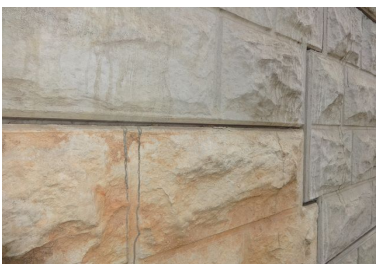
| | | | | | 구 조 물 명 | | | | | 하남역CY장 옹벽 | | | | |
|---|---|---|---|---|---|---|---|---|---|---|---|---|---|--|
| 내용 | 들뜸 | 0.2 | m | 1.5 | m | 1ea | 내용 | 방음벽 흡음재 탈락 | - | - | - | - | 1ea | |

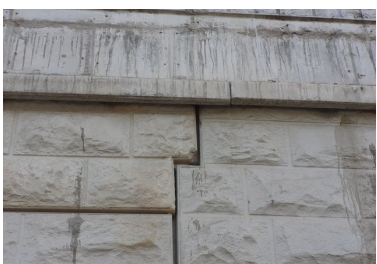
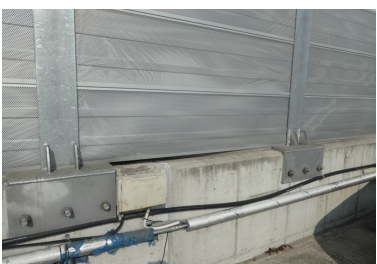
| | | | | | 구 조 물 명 | | | | | 하남역CY장 옹벽 | | | | |
|---|---|---|---|---|---|---|---|---|---|---|---|---|---|--|
| 내용 | 방음벽 흡음재 탈락 | - | - | - | - | 1ea | 내용 | 들뜸 | 0.1 | m | 0.2 | m | 1ea | |

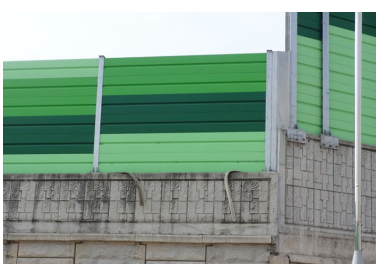
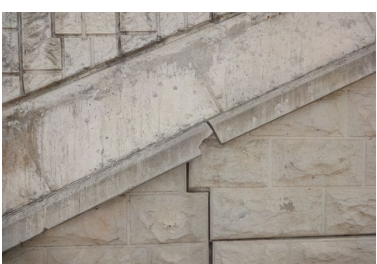
| | | | | | 구 조 물 명 | | | | | 하남역CY장 옹벽 | | | | |
|---|---|---|---|---|---|---|---|---|---|---|---|---|---|--|
| 내용 | 보수부 들뜸 | 0.2 | m | 0.2 | m | 1ea | 내용 | 방음벽 흡음재 탈락 | - | - | - | - | 1ea | |

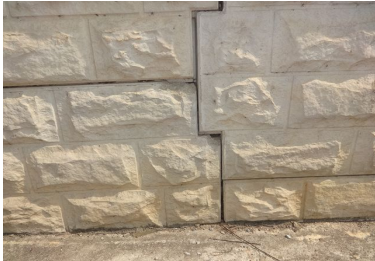
| | | | | | | | | | | 구 조 물 명 | | | | | | 하남역CY장 옹벽 | | | | | | | | | | | | | | | | | | | | | | |
|---|---|--|---|--|---|---|---|--|---|---|---|--|---|---|---|---|---|---|---|---|---|---|---|---|---|---|---|--|---|--|---|--|---|--|---|--|---|--|
| 내용 | 박락 | | 0.1 | | m | | 0.1 | | m | | 1ea | | 내용 | 들뜸 | | 0.1 | | m | | 0.2 | | m | | 1ea | | 내용 | 들뜸 | | 0.1 | | m | | 0.1 | | m | | 1ea | |

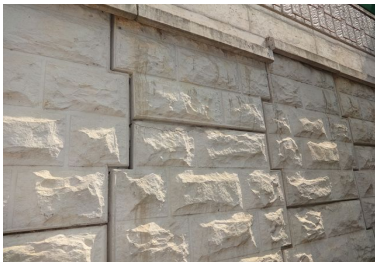
| | | | | | | | | | | 구 조 물 명 | | | | | | 하남역CY장 옹벽 | | | | | | | | | | | | | | | | | | | | | | |
|---|---|--|---|--|---|---|---|--|---|---|---|--|---|---|---|---|---|---|---|---|---|---|---|---|---|---|---|--|---|--|---|--|---|--|---|--|---|--|
| 내용 | 보수부 들뜸 | | 0.1 | | m | | 0.2 | | m | | 1ea | | 내용 | 방음벽 판넬 파손 | | - | | - | | - | | - | | 3ea | | 내용 | 0 | | 0.0 | | 0 | | 0.0 | | 0 | | ea | |

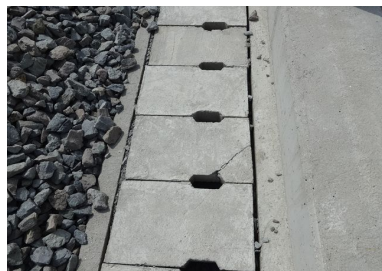
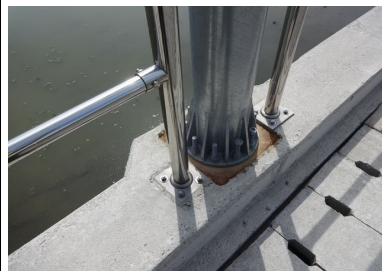
| | | | | | | | 구 조 물 명 | | | | | 저불강제2교 | | | | | | | | | | | |
|---|---|--|---|---|---|---|---|---|---|---|---|---|---|---|---|---|---|---|---|---|---|---|---|
| 내용 | 전신주 하부 부식 | | - | - | - | 1ea | 내용 | 덮개 파손 | | - | - | - | 1ea | 내용 | 전신주 하부 부식 | | - | - | - | 1ea | | | |

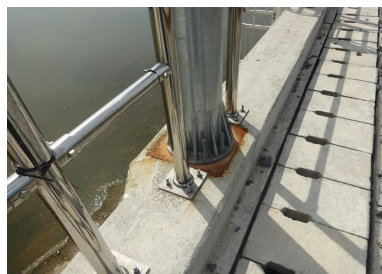
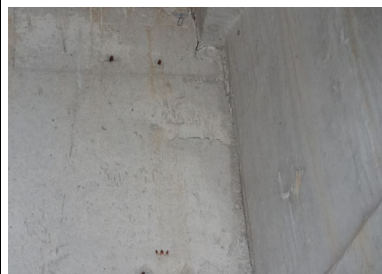
| | | | | | | | 구 조 물 명 | | | | | 저불강제2교 | | | | | | | | | | | |
|---|---|--|---|---|---|---|---|---|---|---|---|---|---|---|---|---|---|---|---|---|---|---|---|
| 내용 | 균열(0.3mm미만) | | 0.2 | mm | 0.2 | m | 1ea | 내용 | 전신주 하부 부식 | | - | - | - | 1ea | 내용 | 가로보 들뜸 | | 0.2 | m | 0.2 | m | 1ea | |

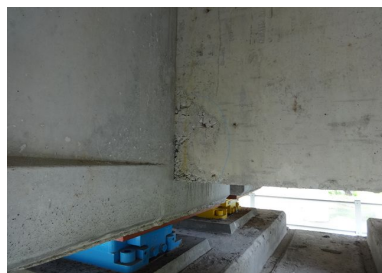
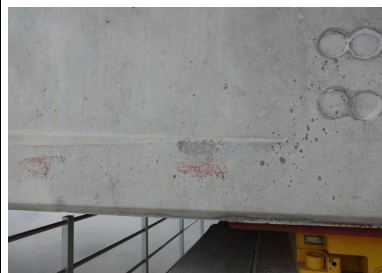
| | | | | | | | 구 조 물 명 | | | | | 저불강제2교 | | | | | | | | | | | |
|---|---|--|---|---|---|---|---|---|---|---|---|---|---|---|---|---|---|---|---|---|---|---|---|
| 내용 | 가로보 재료분리 | | 0.1 | m | 0.8 | m | 2ea | 내용 | 가로보 재료분리 | | 0.2 | m | 0.2 | m | 1ea | 내용 | 박락 | | 0.1 | m | 0.1 | m | 1ea |

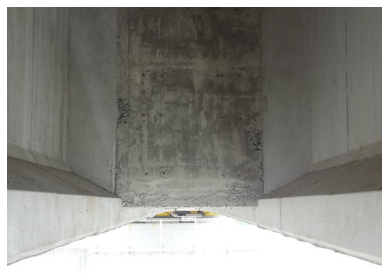
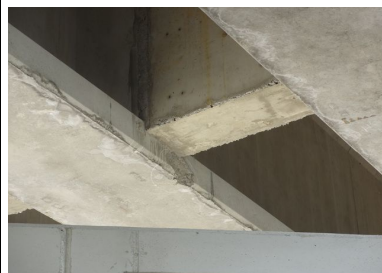
| | | | | | | | 구 조 물 명 | | | | | 저불강제2교 | | | | | | | | | | | |
|---|---|--|---|---|---|---|---|---|---|---|---|---|---|---|---|---|---|---|---|---|---|---|---|
| 내용 | 가로보 재료분리 | | 0.2 | m | 0.2 | m | 3ea | 내용 | 가로보 재료분리 | | 0.2 | m | 1.0 | m | 1ea | 내용 | 박락 | | 0.2 | m | 0.2 | m | 1ea |

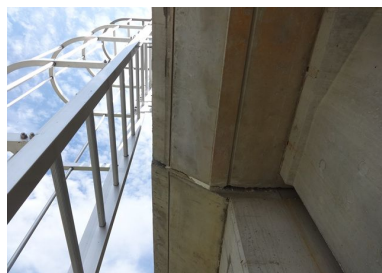
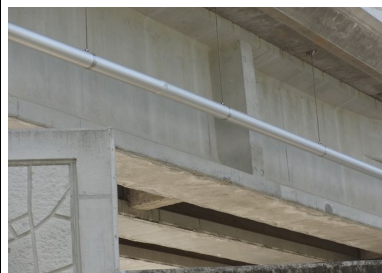
| | | | | | | | 구 조 물 명 | | | | | 저불강제2교 | | | | | | | | | | | |
|---|---|--|---|---|---|---|---|---|---|---|---|---|---|---|---|---|---|---|---|---|---|---|---|
| 내용 | 재료분리 | | 0.2 | m | 0.3 | m | 2ea | 내용 | 신속이음 좌부 간격재 미채가 | | - | - | 1.0 | m | 1ea | 내용 | 박락 | | 0.3 | m | 0.3 | m | 1ea |

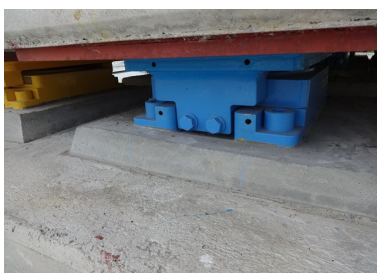
| | | | | | | | 구 조 물 명 | | | | | | 저불강제2교 | | | | | | | | | | | | | | | | |
|---|---|---|---|---|---|---|---|---|---|---|---|---|---|---|---|---|---|---|---|---|--|---|--|---|---|---|---|---|--|
| 내용 | | 균열(0.3mm미만) | | 0.1 | mm | 4.0 | m | 1ea | | 내용 | | 무수축물탈 균열 | | 0.1 | mm | 0.2 | m | 1ea | | 내용 | | 무수축물탈 균열 | | 0.1 | mm | 0.2 | m | 1ea | |

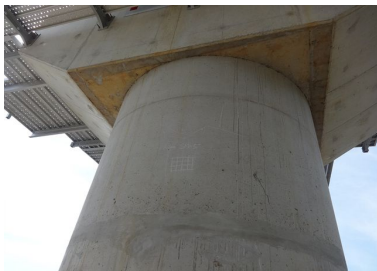
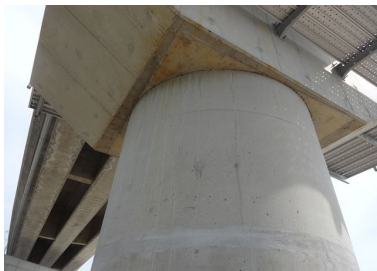
| | | | | | | | 구 조 물 명 | | | | | | 저불강제2교 | | | | | | | | | | | | | | | | |
|---|---|---|---|---|---|---|---|---|---|---|---|---|---|---|---|---|---|---|---|---|--|---|--|---|---|---|---|---|--|
| 내용 | | 마감미흡(불량) | | 0.1 | m | 0.1 | m | 8ea | | 내용 | | 균열(0.3mm미만) | | 0.1 | mm | 4.0 | m | 1ea | | 내용 | | 망상균열 | | 1.0 | m | 1.0 | m | 1ea | |

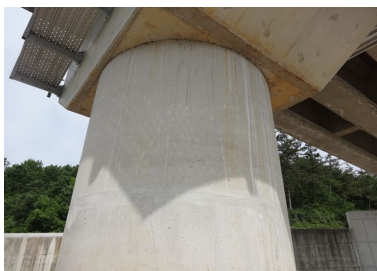
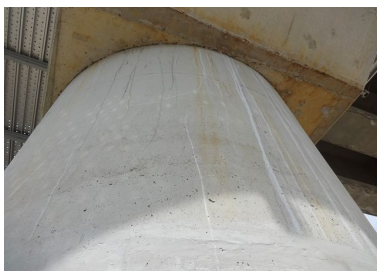
| | | | | | | | 구 조 물 명 | | | | | | 저불강제2교 | | | | | | | | | | | | | | | | |
|---|---|---|---|---|---|---|---|---|---|---|---|---|---|---|---|---|---|---|---|---|--|---|--|---|---|---|---|---|--|
| 내용 | | 균열(0.3mm미만) | | 0.1 | mm | 3.0 | m | 1ea | | 내용 | | 균열(0.3mm미만) | | 0.1 | mm | 4.0 | m | 1ea | | 내용 | | 균열(0.3mm미만) | | 0.1 | mm | 1.6 | m | 1ea | |

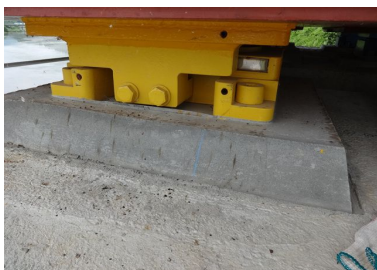
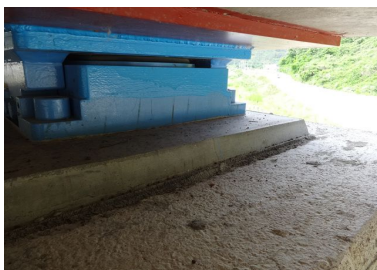
| | | | | | | | 구 조 물 명 | | | | | | 저불강제2교 | | | | | | | | | | | | | | | | |
|---|---|---|---|---|---|---|---|---|---|---|---|---|---|---|---|---|---|---|---|---|--|---|--|---|---|---|---|---|--|
| 내용 | | 무수축물탈 균열 | | 0.1 | mm | 0.2 | m | 3ea | | 내용 | | 무수축물탈 균열 | | 0.1 | mm | 0.2 | m | 2ea | | 내용 | | 무수축물탈 균열 | | 0.1 | mm | 0.2 | m | 1ea | |
