2017년 상반기 하남역CY장 2종옹벽 외 1개소  
정기 점검 및 하자 검사 용역  
**정 기 점 검 보 고 서**  
**[ 저 불 강 제 2 교 ]**

2017. 06

한국철도공사 광주본부

[주] 명 성 엔 지 니 어 링

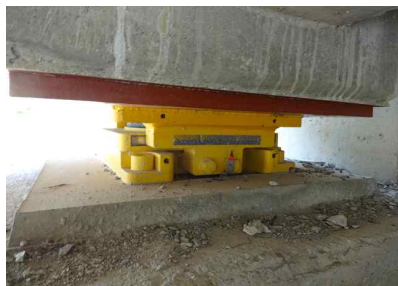
- 받침장치는 스펠리컬 받침으로 가동상태는 양호한 상태이나, 일부 구간에서 받침 콘크리트 재료분리, 무수축물탈 균열, 마감재 들뜸, 파손 등이 조사되었다.
- 기 발생된 손상은 건조수축, 시공미흡 등으로 인한 손상으로 내구성 확보 차원의 단면보수, 표면처리 등의 조치가 필요하다.

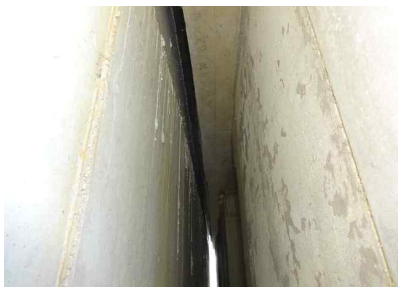
| 위 치 | 신축이음 | 위 치 | 신축이음 P4 | 위 치 | 신축이음 A2 |

- 신축이음장치는 방수형 탄성 봉합재로 가동상태는 양호한 상태이나, 일부 구간에서 신축이음 하부 간격재 미제거가 조사되었다.
- 기 발생한 손상은 시공 미흡으로 인한 손상으로 간격재 제거가 필요하다.

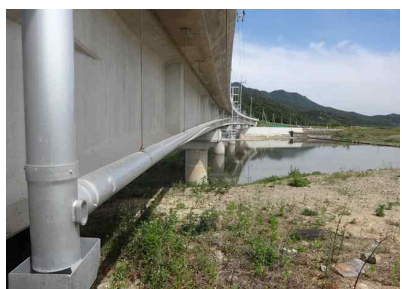
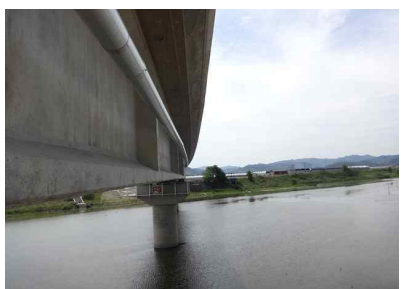
| 위 치 | 배수시설 | 위 치 | 배수시설 |

- 배수시설에 대한 외관조사결과, 손상이 없는 양호한 상태로 조사되었다.
