## 제3장

### 저불강 제2교

## 제3장 저불강 제2교

저불강 제2교는 전라남도 화순군 청풍면, 이양면 일원에 위치해 있으며, 상부구조는 IPC Girder 5경간으로 연장 L=160.0m(5@32.0m, 폭 6.6.0m)이며, 하부구조는 T형 교각, 역T형 교대, 기초는 직접기초로 시공된 2016년 10월에 준공된 교량이다.

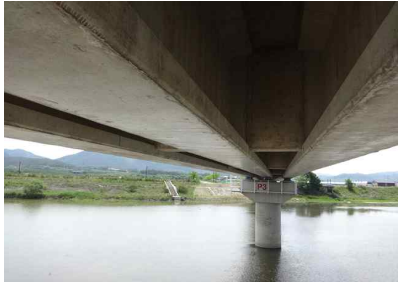
- 바닥판하면의 외관조사 결과, 손상이 없는 양호한 상태로 조사되었다.
- 거더에 대한 외관조사 결과, 공사중 발생한 국부적인 콘크리트 박락 등이 조사되었다.
- 가로보에 대한 외관조사 결과, 일부 구간에서 국부적인 콘크리트 들뜸, 재료분리 등의 손상이 조사되었다.
- 기 발생한 손상부는 시공미흡으로 발생한 손상으로 시설물의 내구성 확보를 위한 단면보수 등의 조치가 필요하다.

| 내 용 | 전경 | 내 용 | 박락 | 내 용 | 전경 |

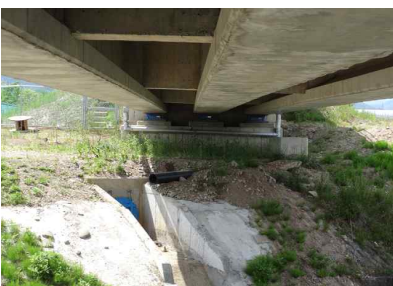
- 하부구조는 T형 교각 4기, 역T형 교대 2기로 시공되어 있으며, 기초는 직접기초이다.
- 교대에 대한 외관조사 결과, 손상이 없는 양호한 상태로 조사되었다.
  - 교각에 대한 외관조사 결과, 균열(0.3mm 미만), 망상균열, 코핑 상면 마감불량 등의 손상이 조사되었다.
  - 기 발생된 손상부는 건조수축과 시공 미흡에 의한 손상으로 시설물의 내구성 확보 차원의 표면처리, 단면보수 등의 조치가 필요하다.

| 내 용 | 전경 | 내 용 | 전경 | 내 용 | 마감불량 |

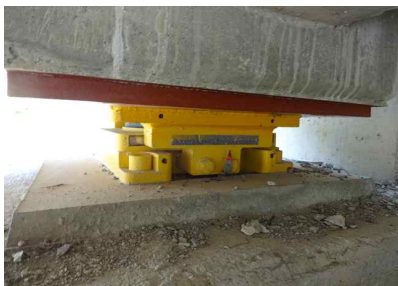
- 받침장치는 스펠리컬 받침으로 가동상태는 양호한 상태이나, 일부 구간에서 받침 콘크리트 재료분리, 무수축물탈 균열, 마감재 들뜸, 파손 등이 조사되었다.
- 기 발생한 손상은 건조수축, 시공미흡 등으로 인한 손상으로 내구성 확보 차원의 단면보수, 표면처리 등의 조치가 필요하다.

| 내 용 | 유간 측정 | 내 용 | 무수축물탈 균열 | 내 용 | 무수축물탈 마감들뜸 |

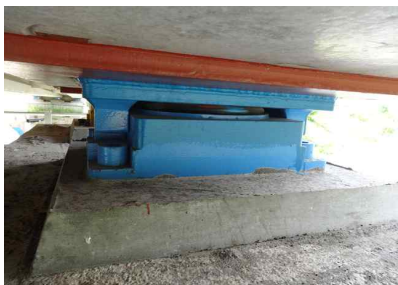
| 내 용 | 유간 측정 | 내 용 | 무수축물탈 파손 | 내 용 | 받침콘크리트 재료분리 |
