## 신광제2고가

## 하남역CY장 옹벽 총괄손상물량표

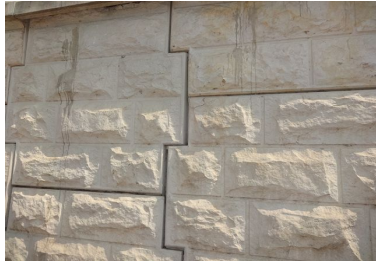
| | | | | | | | | | | 구 조 물 명 | | | | | | 하남역CY장 옹벽 | | | | | | | | | | | | | |
|---|---|--|---|--|---|---|---|---|---|---|---|--|---|--|---|---|---|---|---|---|---|--|---|--|---|---|---|---|---|
| 내용 | 박락 | | 0.1 | | m | 0.1 | m | 1ea | | 내용 | 들뜸 | | 0.1 | | m | 0.2 | m | 1ea | | 내용 | 들뜸 | | 0.1 | | m | 0.1 | m | 1ea | |
