2017년 상반기 하남역CY장 2종옹벽 외 1개소  
정기 점검 및 하자 검사 용역  
**정 기 점 검 보 고 서**  
**[ 하 남 역 C Y 장 옹 벽 ]**

2017. 06

한국철도공사 광주본부

[주] 명 성 엔 지 니 어 링

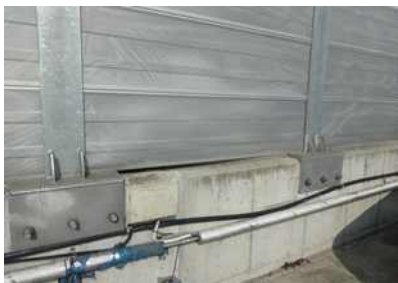
| 위 치 | S25 | 위 치 | S30 | 위 치 | S31 |

부대시설 외관조사 결과, 방음벽 판넬 파손 및 판넬 하부 흡음재 탈락 등의 손상이 발생된 것으로 조사되었다. 기 발생된 손상부는 장비 충돌 및 시공미흡에 의한 손상으로 정비が必要하다.

| 내 용 | 방음벽 흡음재 탈락 | 내 용 | 방음벽 흡음재 탈락 | 내 용 | 방음판넬 파손 |

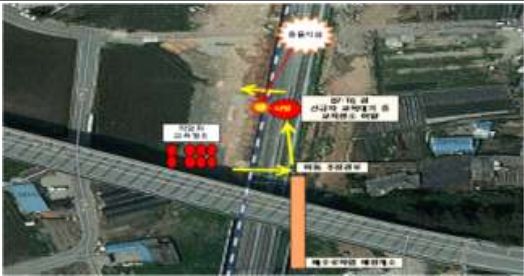
| 사고종별 | 개 황 | 안전대책 |
|---|---|---|
| 호남선<br>익산-황등간작<br>업자 열차접촉<br>사고 | <p>○호남고속철도 건설공사와 관련하여 동부건설(주)에서 인력회사(북부인력)에 요구한 작업인부가 동부건설(주) 현장사무소(작업자 집결장소) 신규자 안전교육 대기 중 교육장소에서 무단 이탈</p> <p>☞ (작업자 이탈경위) 작업자 등 어느 누구도 이탈경로를 모른다고 진술</p> <p>▶ 제1462무궁화 열차 33분간 정차, 1개 KTX열차 지장(7분 지연)</p> | <p>○단독 임의행동 금지</p> <p>○작업원 안전관리 철저</p> |

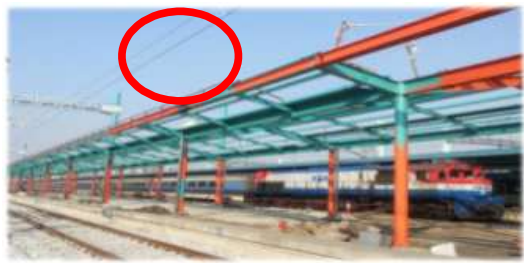
| 사고종별 | 개 황 | 안전대책 |
|---|---|---|
| 호남선<br>익산역구내작<br>업자 감전사고 | <p>○ '13.03.04. 14:50경, 호남선 익산역 구내 신설 승강장 호남고속선건설사업 흙지붕 철골 도장작업중인 작업인부가 감전된 사고</p> <p>▶ 사망 1명</p> | <p>○작업전 안전교육 철저</p> <p>○작업 공종별 특정 위험군에 대한 충분한 이해 필요</p> |

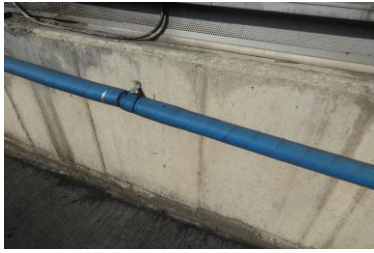
| | | | | | | 구 조 물 명 | | | | | | 하남역CY장 옹벽 | | | | | | | | |
|---|---|---|---|---|---|---|---|---|---|---|---|---|---|---|---|---|---|---|---|---|
| 위치 | S17 | 방수콘크리트 | 망도<br>번호 | 11 | 손상<br>번호 | 1 | 위치 | S17 | 방수콘크리트 | 망도<br>번호 | 11 | 손상<br>번호 | 2 | 위치 | S19 | 보강토 | 망도<br>번호 | 12 | 손상<br>번호 | 1 |
| 내용 | 실란트 파손 | - | - | 3.0 | m | 1ea | 내용 | 균열(0.3mm미만) | 0.1 | mm | 2.0 | m | 1ea | 내용 | 들뜸 | 0.2 | m | 1.5 | m | 1ea |

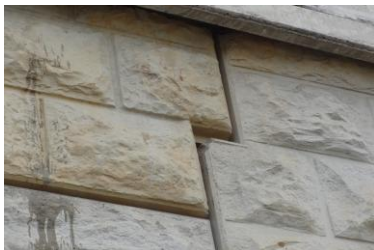
| | | | | | | 구 조 물 명 | | | | | | 하남역CY장 옹벽 | | | | | | | | |
|---|---|---|---|---|---|---|---|---|---|---|---|---|---|---|---|---|---|---|---|---|
| 위치 | S19 | 보강토 | 망도<br>번호 | 12 | 손상<br>번호 | 2 | 위치 | S20 | 보강토 | 망도<br>번호 | 13 | 손상<br>번호 | 1 | 위치 | S20 | 방음벽 | 망도<br>번호 | 13 | 손상<br>번호 | 2 |
| 내용 | 박락 | 0.1 | m | 0.1 | m | 3ea | 내용 | 박락 | 0.1 | m | 0.1 | m | 1ea | 내용 | 방음벽 판넬 파손 | - | - | - | - | 2ea |

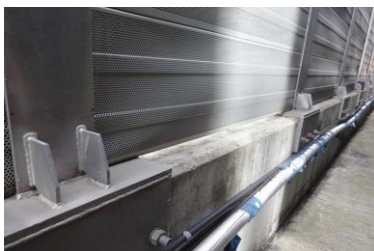
| | | | | | | 구 조 물 명 | | | | | | 하남역CY장 옹벽 | | | | | | | | |
|---|---|---|---|---|---|---|---|---|---|---|---|---|---|---|---|---|---|---|---|---|
| 위치 | S21 | 보강토 | 망도<br>번호 | 13 | 손상<br>번호 | 3 | 위치 | S21 | 방음벽 | 망도<br>번호 | 13 | 손상<br>번호 | 4 | 위치 | S23 | 보강토 | 망도<br>번호 | 15 | 손상<br>번호 | 1 |
| 내용 | 들뜸 | 0.2 | m | 1.5 | m | 1ea | 내용 | 방음벽 흡음재 탈락 | - | - | - | - | 1ea | 내용 | 박락 | 0.1 | m | 0.1 | m | 1ea |

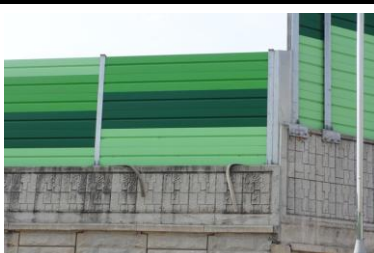
| | | | | | | 구 조 물 명 | | | | | | 하남역CY장 옹벽 | | | | | | | | |
|---|---|---|---|---|---|---|---|---|---|---|---|---|---|---|---|---|---|---|---|---|
| 위치 | S29 | 보강토 | 망도<br>번호 | 19 | 손상<br>번호 | 1 | 위치 | S30 | 방음벽 | 망도<br>번호 | 20 | 손상<br>번호 | 1 | 위치 | S32 | 보강토 | 망도<br>번호 | 21 | 손상<br>번호 | 1 |
| 내용 | 보수부 들뜸 | 0.2 | m | 0.2 | m | 1ea | 내용 | 방음벽 흡음재 탈락 | - | - | - | - | 1ea | 내용 | 박락 | 0.2 | m | 0.2 | m | 1ea |
