## 제3장 현장조사 및 시험

### 3.2 외관조사

본 장에서는 외관조사 결과, 확인된 결함과 손상 상태에 대하여 부재별로 사진을 첨부하여 설명하고, 발생 원인을 분석하여 보수·보강 및 유지관리 방안을 마련하는 데 참고할 수 있도록 하였으며, 부재에 대한 외관조사방도를 작성하여 향후 보수·보강공사 및 점검 등의 유지관리에 효율적으로 활용될 수 있도록 하였다.

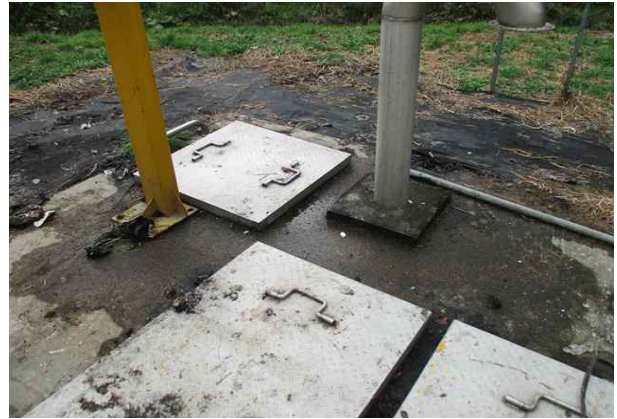
외부 바닥, 표면박리(A=2.5m×1.0m)

- 외관조사결과, 주요 손상으로 바닥부 표면박리, 설비부 관로 및 맨홀 부식 등이 조사됨
- 기 발생된 손상들은 공용중 열화로 인한 비구조적인 손상으로 유지관리 차원의 조치가 필요함
- 설비부 관로 및 맨홀 부식은 손상의 진전이 우려되므로 방청 등의 조치가 필요함

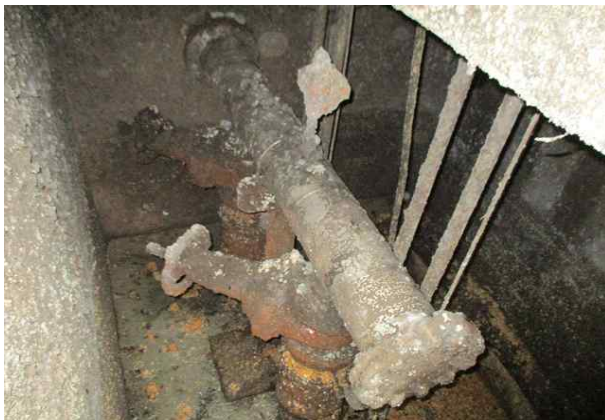
내부 설비, 부식(A=1.0m×2.0m)

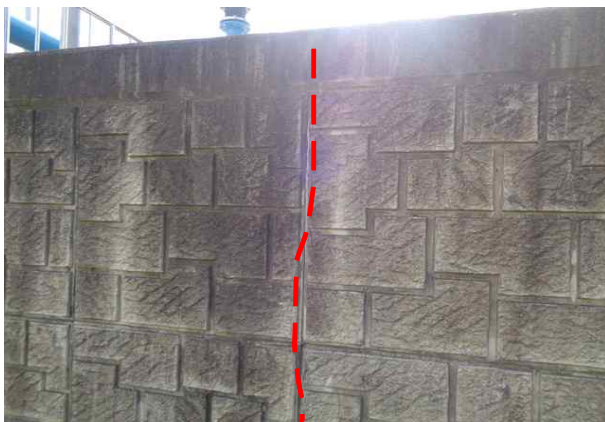
외부 벽체, 균열 (CW=0.2mm, L=2.5m)

- 외관조사결과, 주요 손상으로 벽체부와 바닥부 균열 등이 조사됨
- 기 발생된 손상은 건조수축으로 인한 비구조적인 손상으로 유지관리 차원의 조치가 필요함

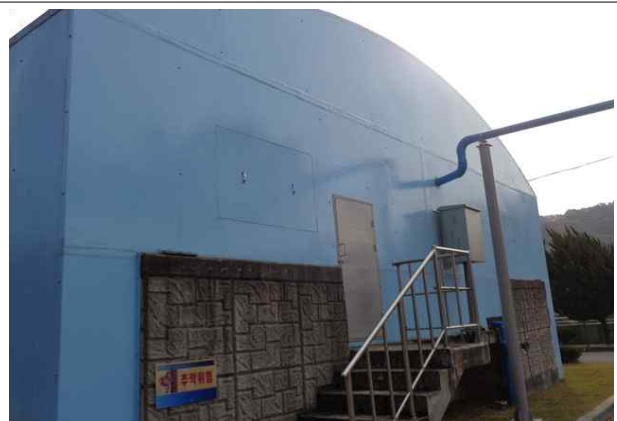
외부 설비

부식 (A=1.0m×1.0m)

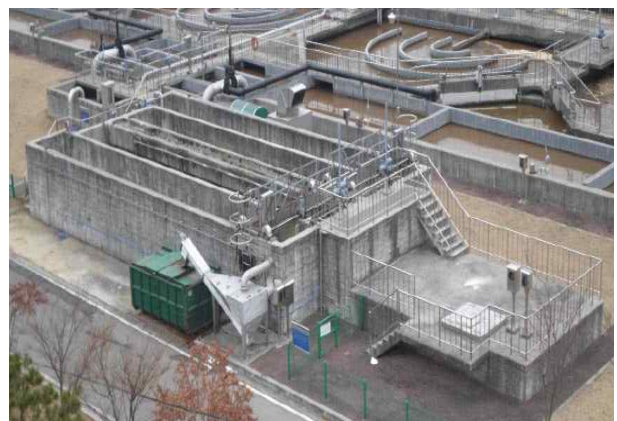
외부 벽체

균열 (CW=0.3mm, L=1.0m)

- 외관조사결과, 주요 손상으로 내·외부 벽체 균열 등이 조사됨
- 기 발생한 손상들은 건조수축 및 공용중 열화로 인한 비구조적인 손상으로 유지관리 차원의 조치가 필요함

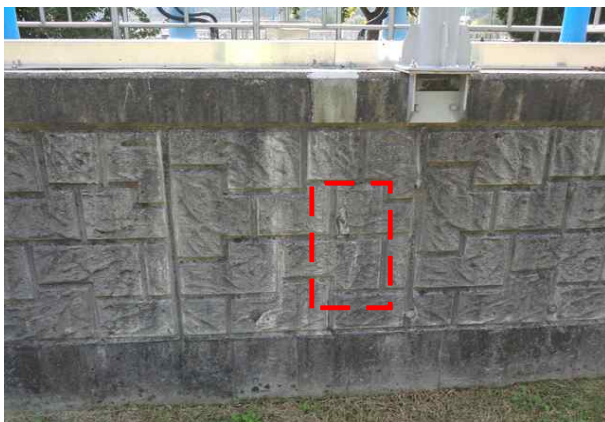
외부 벽체, 균열 및 백태 (A=0.1m×1.5m)

- 외관조사결과, 주요 손상으로 외부 벽체부와 바닥부 균열, 설비 부식 및 파손 등이 조사됨
- 기 발생된 손상들은 건조수축 및 공용중 열화로 인한 비구조적인 손상으로 유지관리 차원의 조치가 필요함
- 설비부 부식 및 파손은 손상의 진전이 우려되므로 방청 등의 조치가 필요함

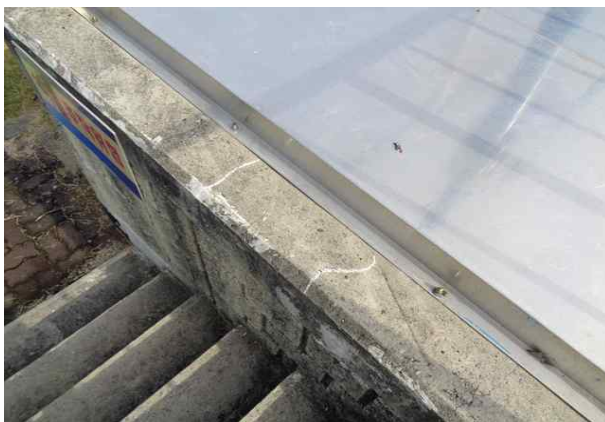
외부 벽체, 균열 (CW=0.1mm, L=0.5m, 2EA)

- 외관조사결과, 주요 손상으로 외부 벽체부에 균열 등이 조사됨
- 기 발생한 손상은 건조수축으로 인한 비구조적인 손상으로 유지관리 차원의 조치가 필요함

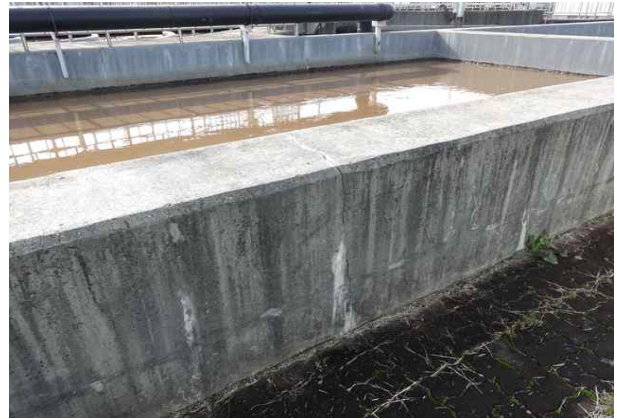
선택조 및 혐기성조 벽체  
균열부 백태 (A=0.1m×0.5m)

- 외관조사결과, 주요 손상으로 선택조, 혐기성조 및 포기조 벽체부에 균열 및 백태, 도장박리, 망상균열, 바닥부 콘크리트 박리 및 박락 등이 조사됨
- 기 발생된 손상들은 건조수축, 우수침투 및 공용중 열화로 인한 비구조적인 손상으로 유지관리 차원의 조치가 필요함

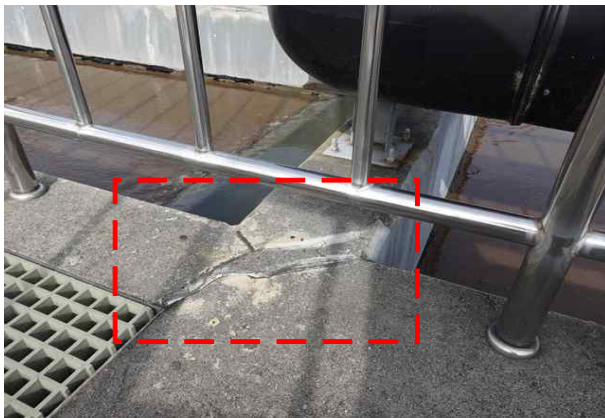
선택조 및 혐기성조 바닥  
콘크리트 박리 및 박락 (A=0.3m×0.5m)

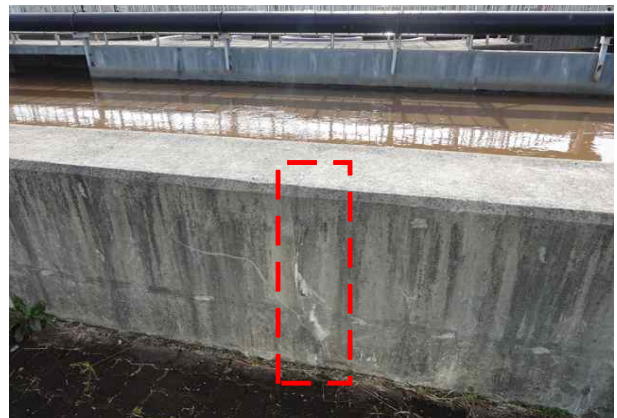
선택조 및 혐기성조 벽체  
균열 및 백태 (CW=0.1mm, L=1.0m)

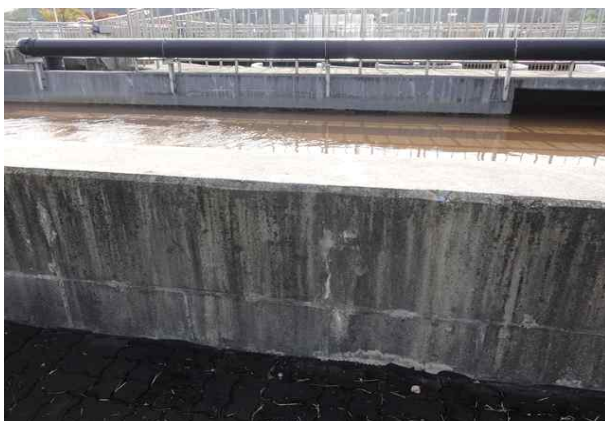
선택조 및 혐기성조 벽체  
균열 및 백태 (CW=0.1mm, L=1.0m)

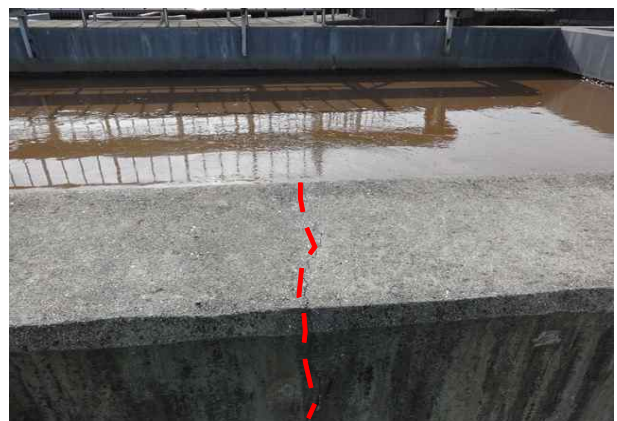
선택조 및 혐기성조 벽체  
균열 (CW=0.2mm, L=1.5m)

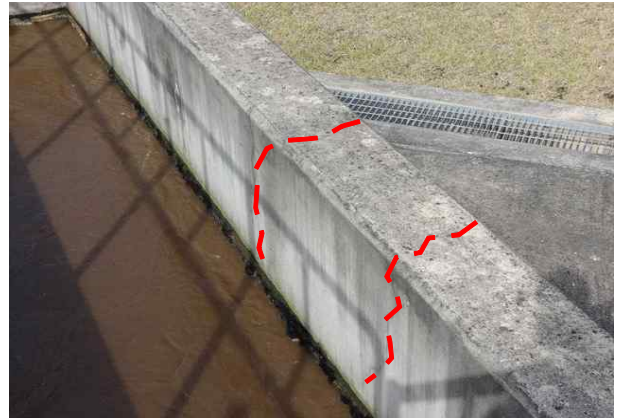
내부 벽체, 균열 (CW=0.2mm L=1.0m, 4EA)

- 외관조사결과, 주요 손상으로 내·외부 벽체부 균열 및 백태 등이 조사됨
- 기 발생한 손상들은 건조수축 및 공용중 열화로 인한 비구조적인 손상으로 유지관리 차원의 조치가 필요함

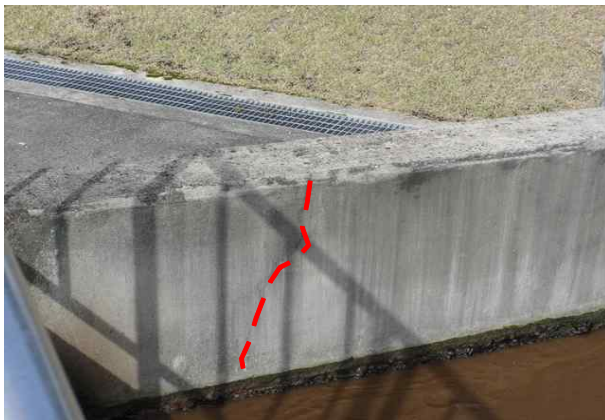
내부 벽체, 균열 (CW=0.2mm L=1.0m, 2EA)

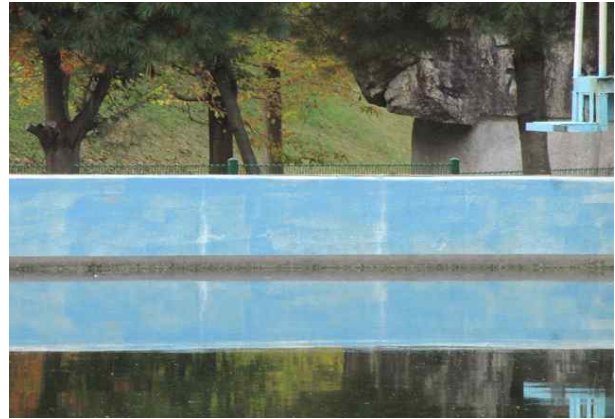
1지 내,외부 벽체  
균열 및 백태 (CW=0.2mm L=3.0m, 65EA)

- 외관조사결과, 주요 손상으로 내·외부 벽체 균열, 계단부 파손, 주변 블록 침하 등이 조사됨
- 기 발생된 손상들은 건조수축 및 공용중 열화로 인한 비구조적인 손상으로 유지관리 차원의 조치가 필요함
- 주변 지반 블록 침하부는 현재 큰 문제가 없는 것으로 판단되나, 정비 및 주의관찰이 필요함

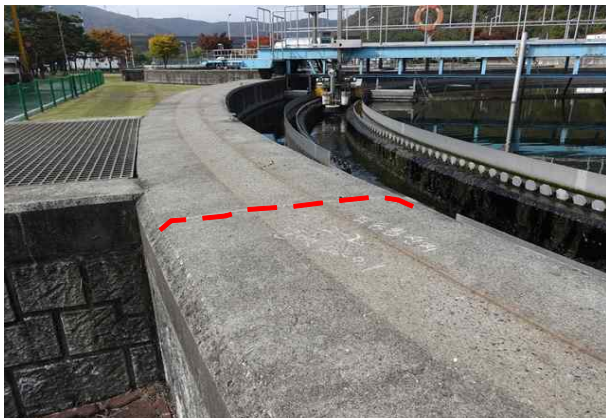
2지 외부 벽체  
균열 (CW=0.1mm, L=1.0m, 4EA)

- 외관조사결과, 주요 손상으로 내·외부 벽체 균열 및 백태 등이 조사됨
- 기 발생한 손상들은 건조수축 및 공용중 열화로 인한 비구조적인 손상으로 유지관리 차원의 조치가 필요함

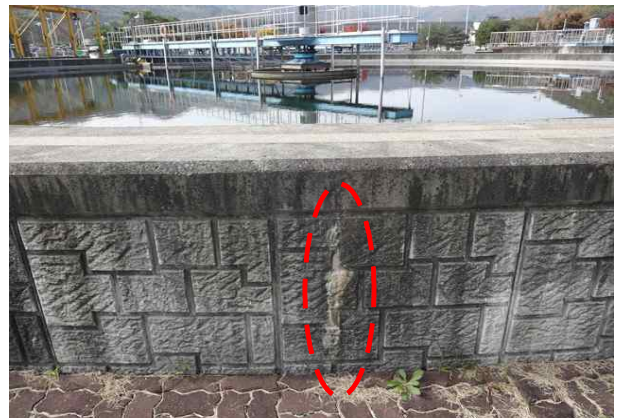
2지 외부 벽체  
균열 및 백태 (L=1.0m)

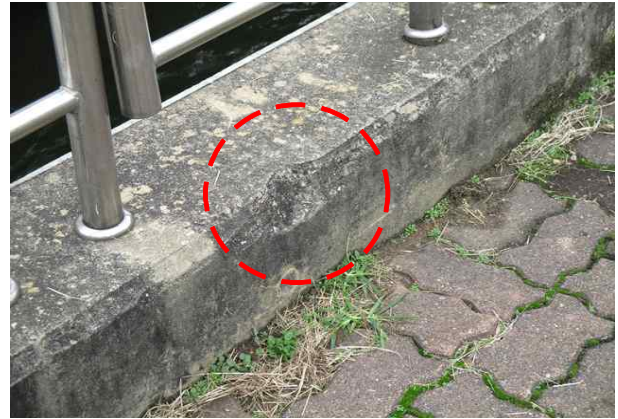
외부 벽체  
콘크리트 파손 (A=0.1m×0.2m)

- 외관조사결과, 주요 손상으로 외부 벽체 및 바닥에 균열, 망상균열 및 파손 등이 조사됨
- 기 발생된 손상들은 건조수축, 충격 및 공용중 열화로 인한 비구조적인 손상으로 유지관리 차원의 조치가 필요함

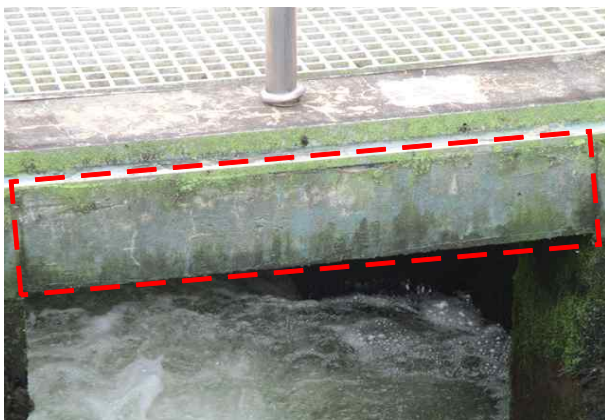
외부 벽체  
망상균열 (A=0.2m×1.5m)

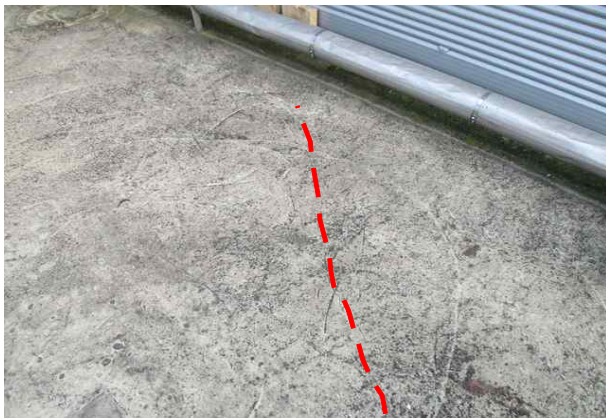
외부 바닥  
균열 (CW=0.3mm, L=2.0m)

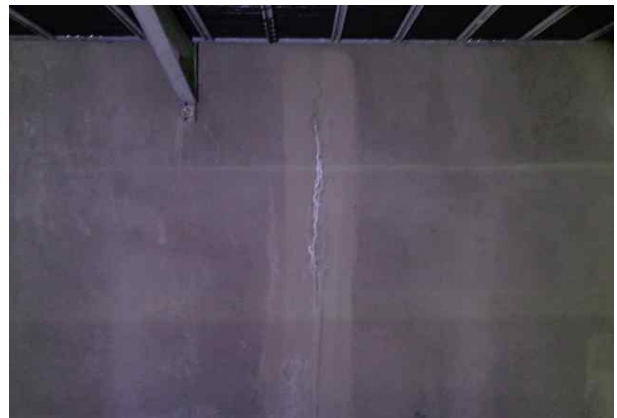
A-Line 벽체  
누수 및 백태 (A=0.1m×0.5m)

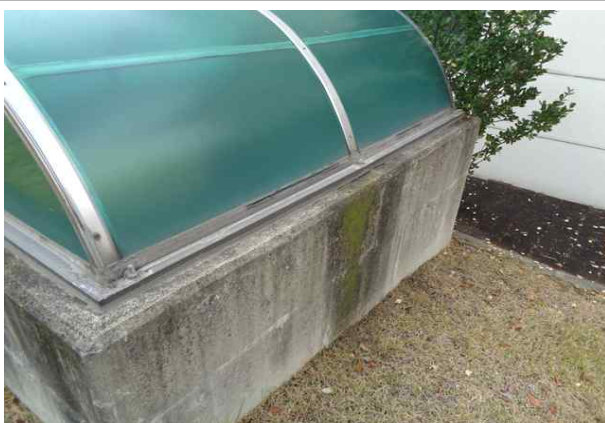
A-Line 채광창  
실리콘 파손 (L=1.0m)

- 외관조사결과, 주요 손상으로 천장, 벽체 및 바닥부 균열, 백태, 콘크리트 박락, 조인트부 누수흔적, 채광창 실리콘 파손 등이 조사됨
- 기 발생된 손상들은 건조수축, 공용중 열화로 인한 손상으로 내구성 확보 차원의 조치가 필요함
- 특히, 채광창 실리콘 파손부는 손상의 진전이 우려되므로 누수부와 연계한 조치가 필요함

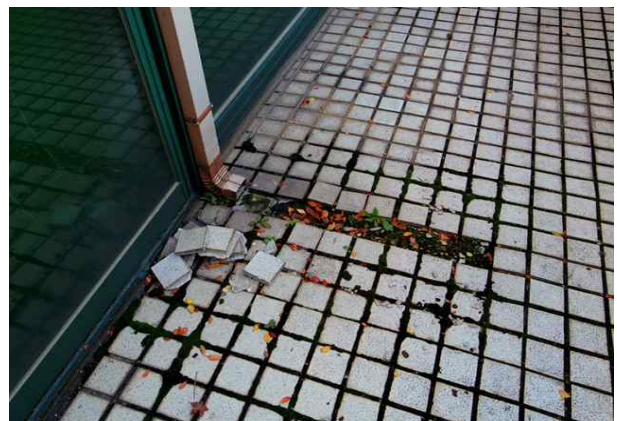
외부 바닥  
타일 탈락 (10EA)
