# 경안공공하수처리시설

| 용역명 | 2016년 하반기 광주시 공공하수처리시설 정밀점검 용역 |
| 용역사 | 서경구조안전진단(주) |

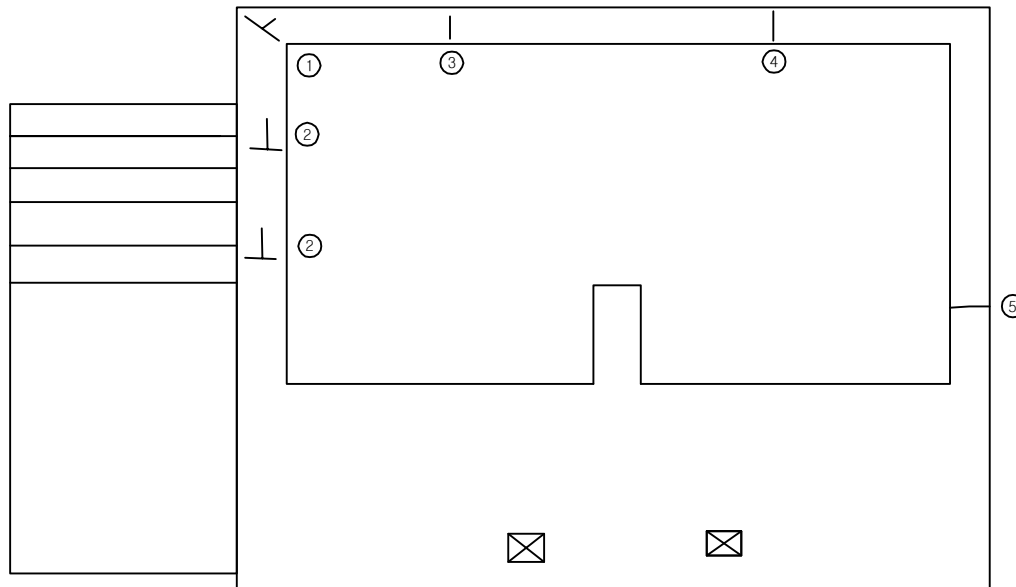
ID:경안공공하수처리시설-1차분배조(2계열)

| 번호 | 신(N)<br>구(P) | 손상내용 | 손상현황 | | | | | 결함<br>상태 | 손상<br>물량 | 사진<br>번호 |
|---|---|---|---|---|---|---|---|---|---|---|
| 1 | 구 | 벽체 균열/벽태 | | 1.5 | | 1.50 | m | 6 | 9.00 | |
| 2 | 구 | 벽체 균열(0.3mm이만) | 0.1 | 1.0 | | 1.00 | m | 2 | 2.00 | |
| 3 | 구 | 벽체 균열/벽태 | | 1.0 | | 1.00 | m | 13 | 13.00 | #02 |
| 5 | 구 | 벽체 균열/벽태 | | 1.5 | | 1.50 | m | 12 | 18.00 | #03 |
| 20 | 구 | 벽체 균열/벽태 | | 1.0 | | 1.00 | m | 1 | 1.00 | #07 |
| 31 | 구 | 상면 양상균열 | | 1.0 | 1.0 | 1.00 | m <sup>2</sup> | 1 | 1.00 | #09 |
| 33 | 구 | 벽체 양상균열 | | 1.0 | 5.0 | 5.0 | m <sup>2</sup> | 2 | 10.00 | |
| 37 | 구 | 상면 양상균열 | | 3.0 | 3.0 | 9.00 | m <sup>2</sup> | 1 | 9.00 | |

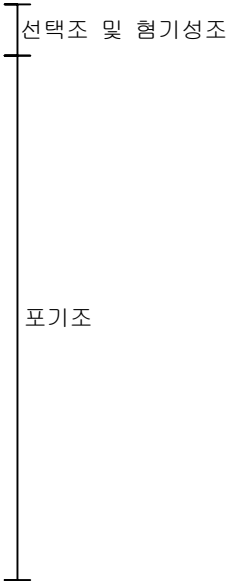
| 번호 | 신(N)<br>구(P) | 손상내용 | 손상현황 | | | | | 결함<br>상태 | 손상<br>수량 | 사진<br>번호 |
|---|---|---|---|---|---|---|---|---|---|---|
| 1 | 구 | 벽체 균열/벽태 | | 1.0 | | 1.00 | m | 6 | 6.00 | |
| 2 | 구 | 벽체 균열/벽태 | | 1.0 | | 1.00 | m | 4 | 4.00 | |
| 3 | 구 | 벽체 균열/벽태 | | 1.0 | | 1.00 | m | 5 | 5.00 | |
| 4 | 구 | 벽체 균열/벽태 | | 0.1 | 0.5 | 0.05 | m <sup>2</sup> | 1 | 0.05 | #02 |
| 7 | 구 | 벽체 균열/벽태 | | 1.5 | | 1.50 | m | 9 | 13.50 | |
| 11 | 구 | 벽체 균열(0.3mm미만) | | 0.1 | 1.0 | 1.00 | m | 1 | 1.00 | #04 |
| 15 | 구 | 벽체 균열(0.3mm미만) | | 0.2 | 1.0 | 1.00 | m | 9 | 9.00 | |
