## 제3장 현장조사 및 시험

## 3.2.1 시설물별 외관조사 결과

## 1) 침사지 및 유입펌프동

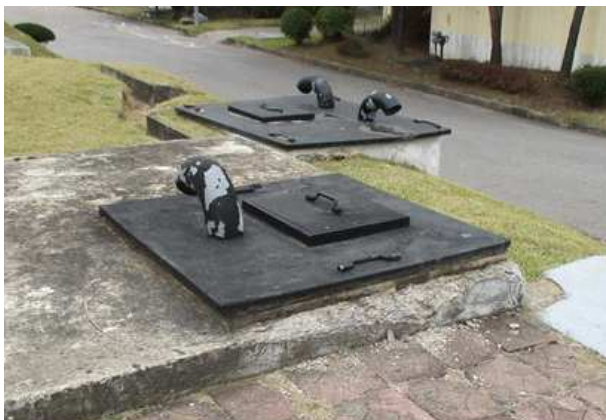
외부 바닥  
콘크리트 박리 및 파손 (A=0.3m×4.0m)

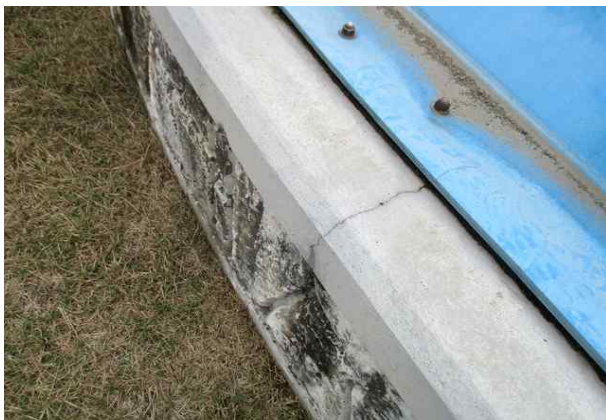
1지 외부 벽체 상면  
균열 (CW=0.1mm, L=0.5m, 42EA)

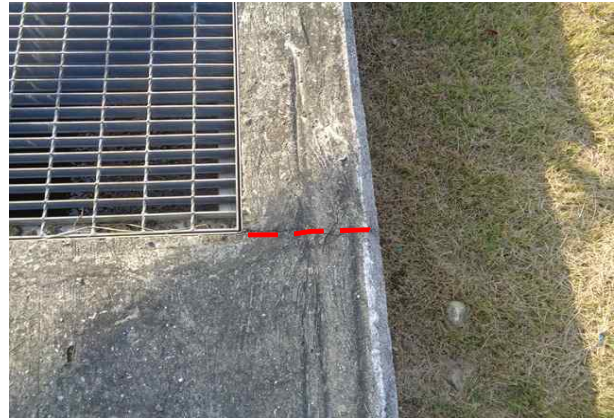
외부 바닥  
균열 (CW=0.2mm, L=1.0m)

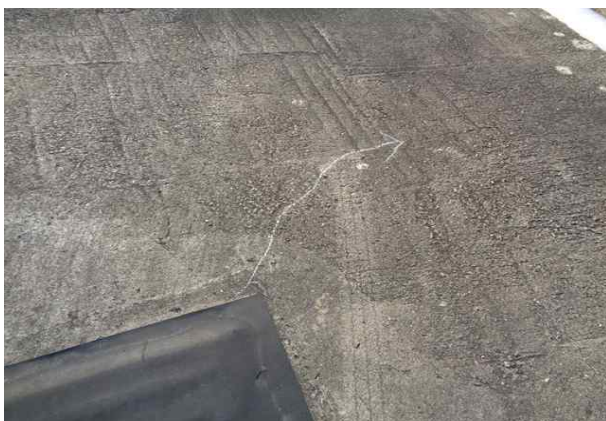
외부 바닥  
균열 (CW=0.2mm, L=1.0m)

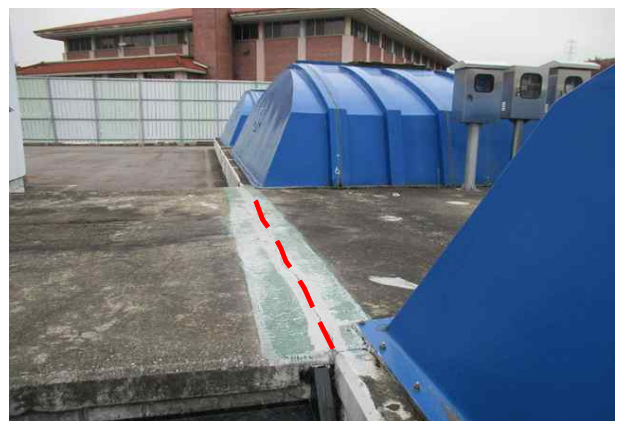
외부 바닥  
실링재 파손 (A=0.1m×2.0m)

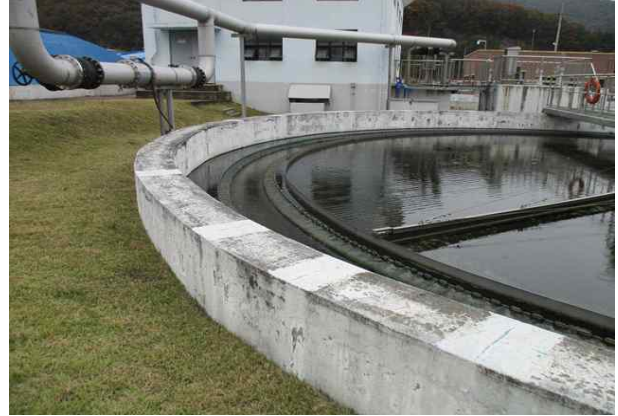
1지 외부 벽체  
도장박리 및 망상균열 (A=52.0m×1.5m)

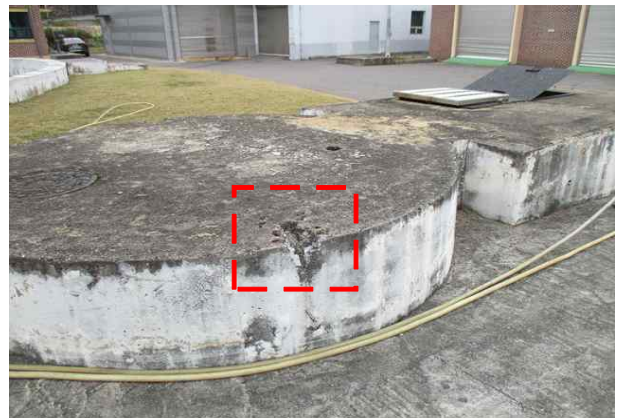
외부 벽체  
콘크리트 파손 (A=0.2m×0.5m)

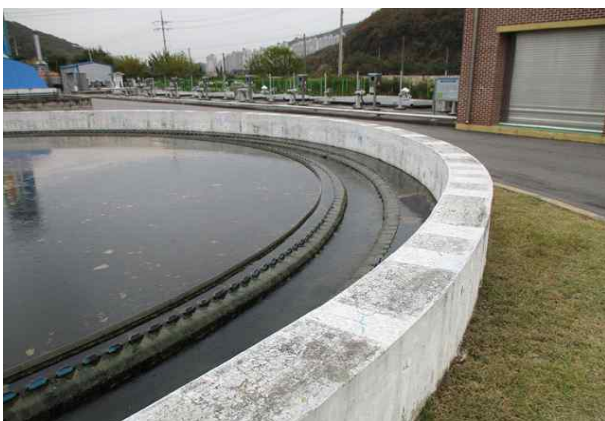
2지 외부 벽체  
도장박리 및 망상균열 (A=52.0m×1.5m)

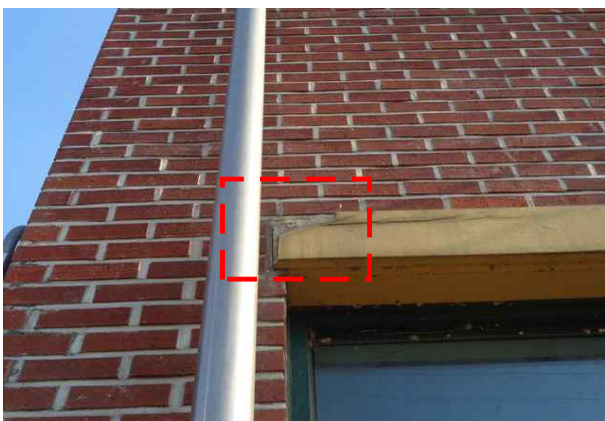
외부 벽체  
콘크리트 파손 (A=0.1m×0.1m)

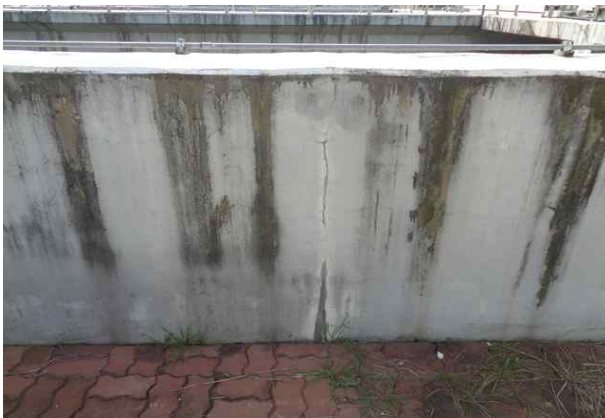
외부 벽체  
균열 및 백태 (L=1.0m, 5EA)

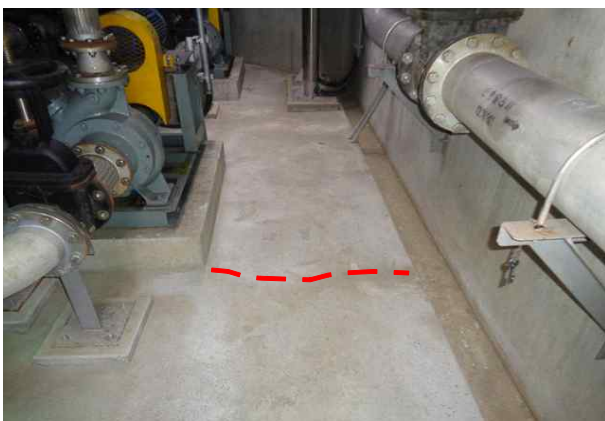
내부 지하층 바닥  
균열 (CW=0.2mm, L=1.0m)

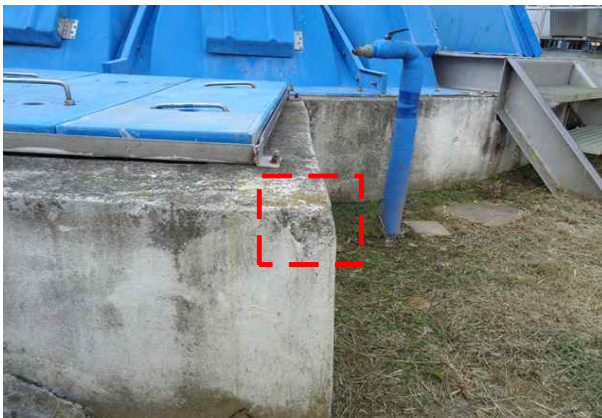
농축조 외부 바닥  
콘크리트 파손 (A=0.1m×0.1m)

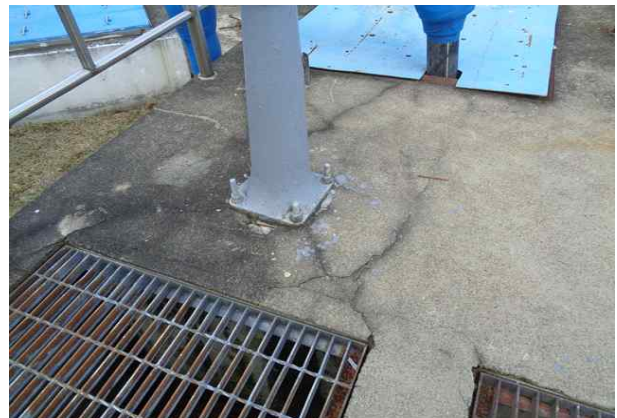
농축분배조 외부 바닥  
들뜸 및 박리 (A=1.0m×2.0m)

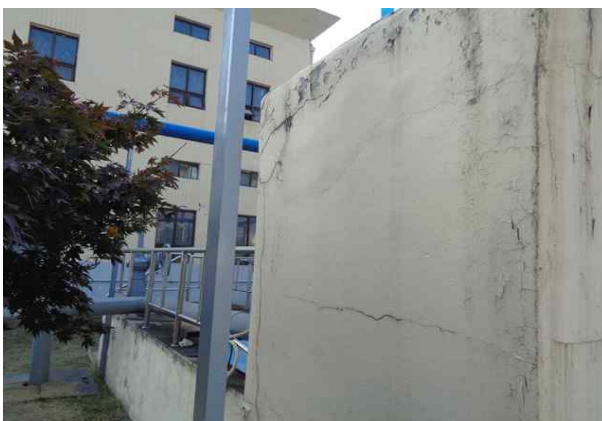
농축분배조 외부 벽체  
균열 및 표면박리 (A=1.5m×0.5m)

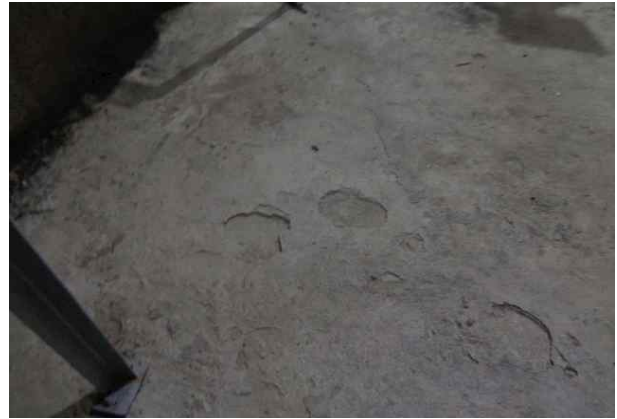
내부 바닥  
마감재 박리 (A=4.0m×25.0m)

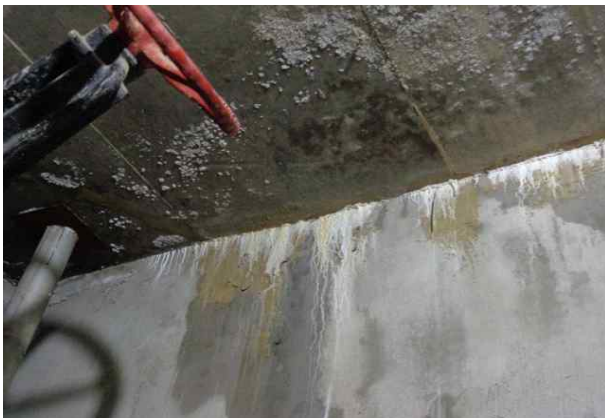
내부 벽체  
누수 및 백태 (A=0.5m×4.0m)

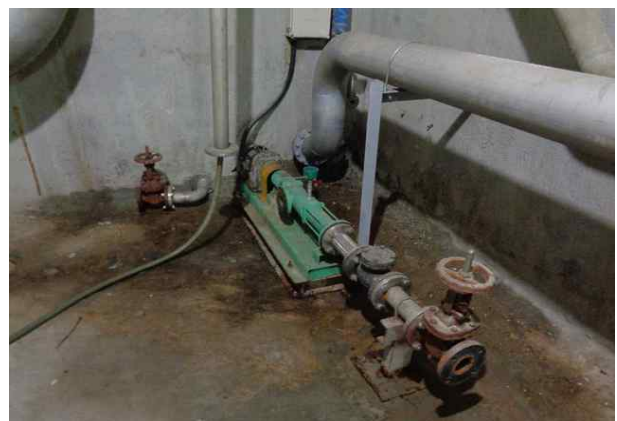
내부 바닥  
체수 (A=1.5m×1.5m)

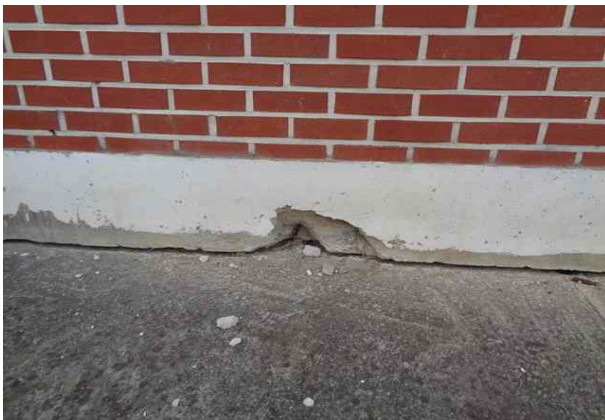
외부 벽체  
콘크리트 파손 ( $A=0.3\text{m} \times 0.2\text{m}$ )

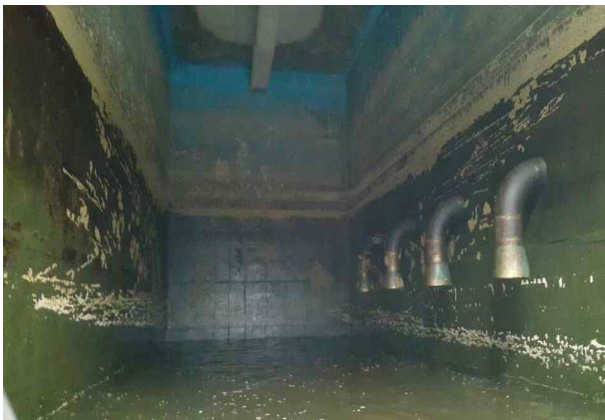
방류조 내부  
배수후 외관조사

- 외관조사결과, 주요 손상으로 내·외부 벽체 균열, 누수흔적, 채광창 실리콘 파손, 바닥 망상균열, 파손, 도장박리 등이 조사됨
- 기 손상들은 건조수축, 공용중 열화 등으로 인한 손상으로 유지관리 차원의 조치가 필요함
- 방류조 내부 배수후 외관조사결과, 손상이 없는 양호한 상태임

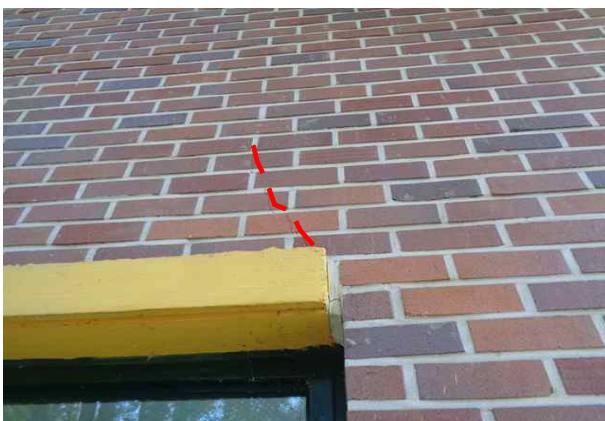
외부 벽체  
균열 (CW=0.1mm, L=0.3m)

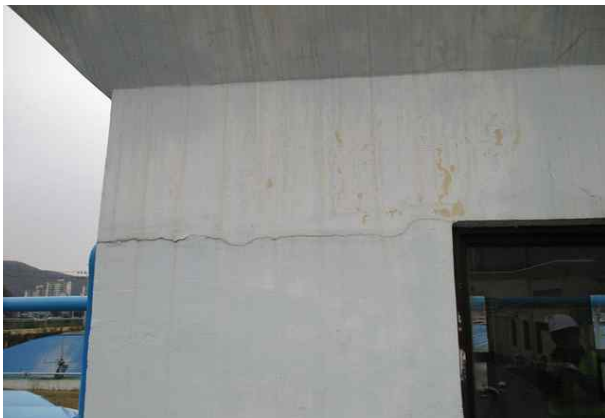
외부 벽체  
균열 (CW=0.2mm, L=1.0m)

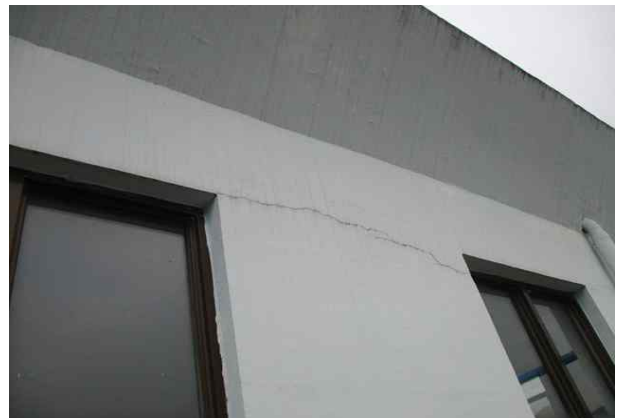
외부 벽체  
균열 (CW=0.2mm, L=1.5m)

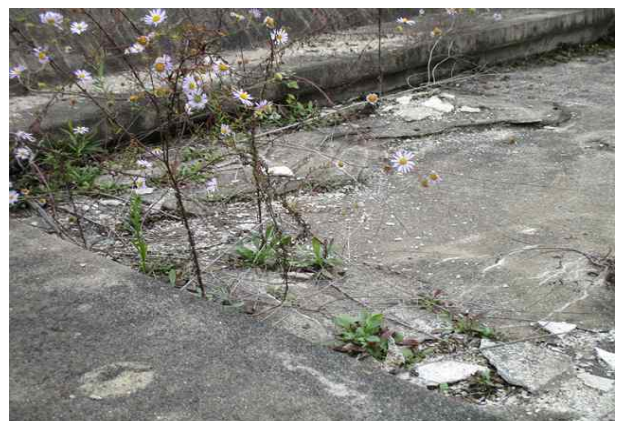
옥상층 바닥  
박리 및 들뜸 (A=5.5m×5.5m)

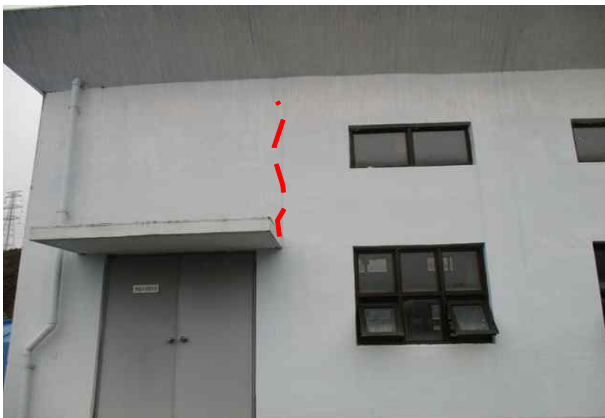
외부 벽체  
균열 (CW=0.1mm, L=2.0m)

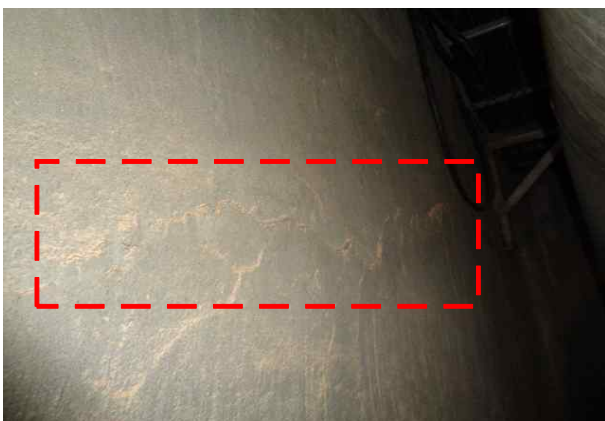
내부 지하층 벽체  
균열 및 박리 (L=4.0m)

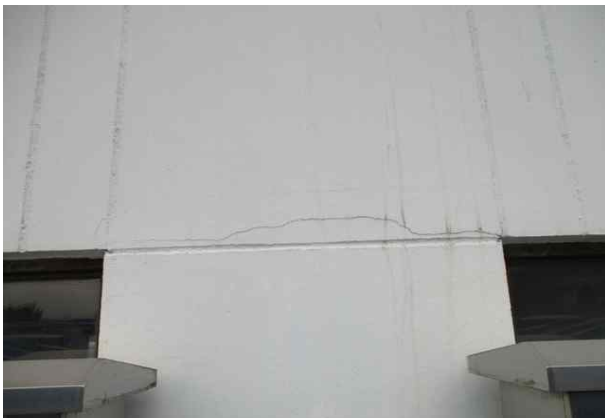
외부 벽체  
균열 (CW=0.1mm, L=1.0m)

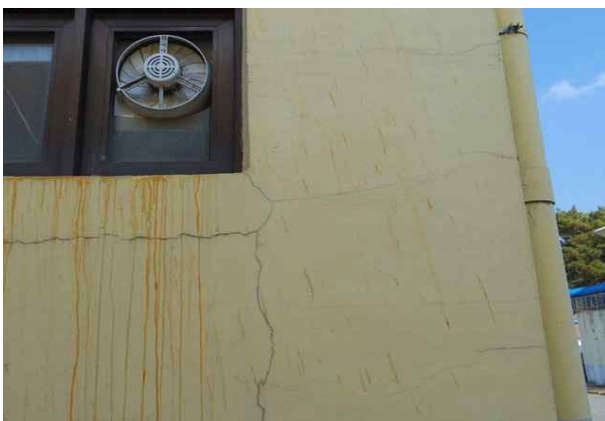
외부 벽체  
균열 (CW=0.2mm, L=4.0m, 15EA)

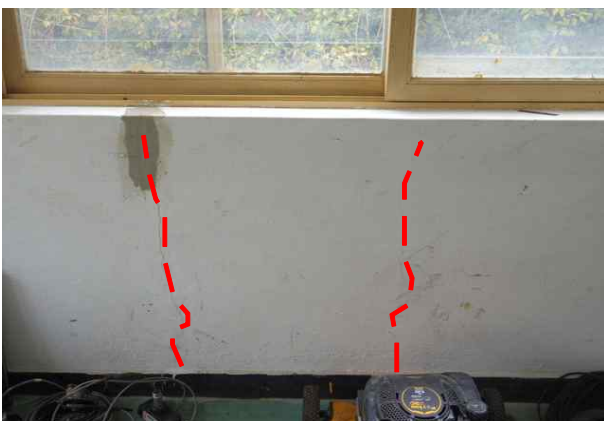
내부 벽체  
균열 보수 현황

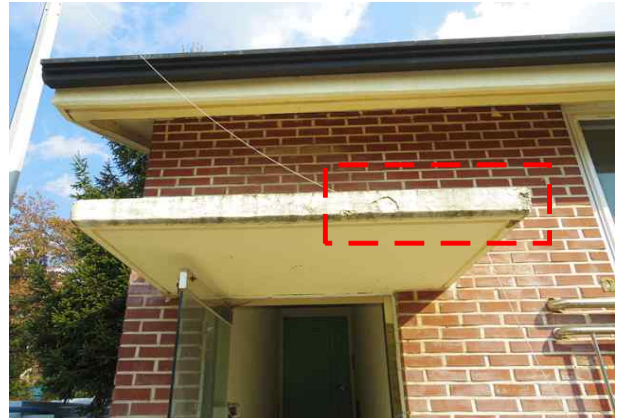
외부 출입구  
콘크리트 들뜸 ( $A=1.0\text{m} \times 1.0\text{m}$ )
