## 제3장 현장조사 및 시험

## 3.2.1 시설물별 외관조사 결과

## 가. 토목시설물(수처리 시설물)

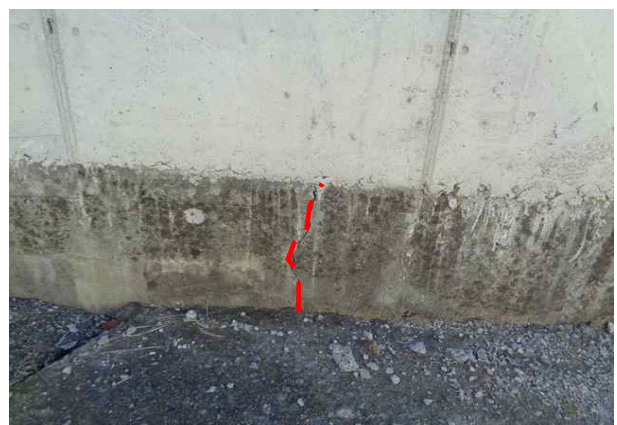
외부 벽체, 균열 (CW=0.5mm, L=0.3m)

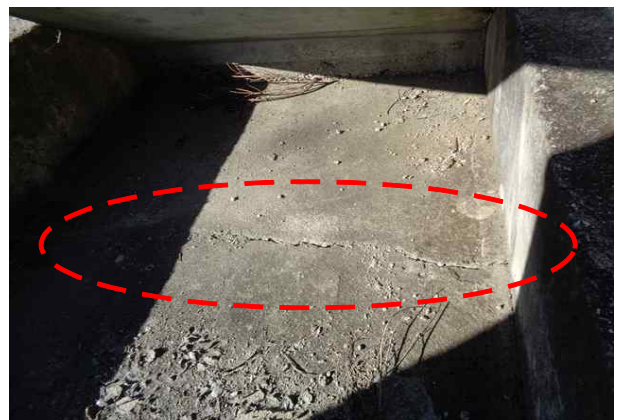
외부 계단 하부, 들뜸 (A=1.5m×0.1m)

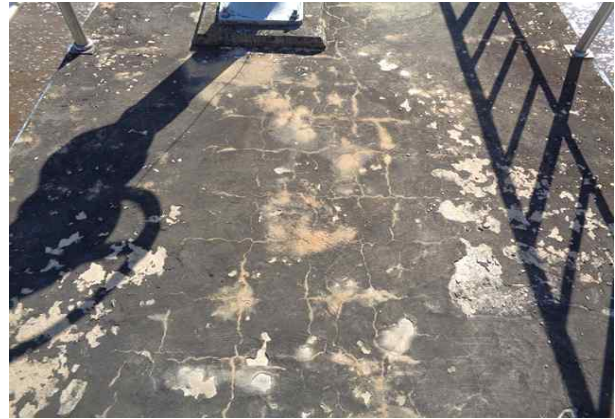
1지 외부 바닥  
박리 및 망상균열 (A=2.5m×3.0m)

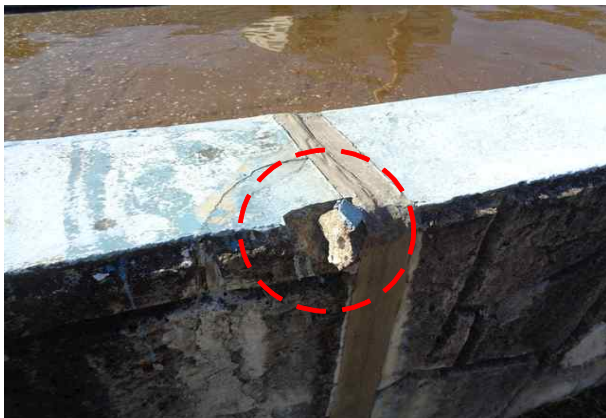
1지 외부 벽체  
조인트부 콘크리트 박락 (A=0.2m×0.2m)

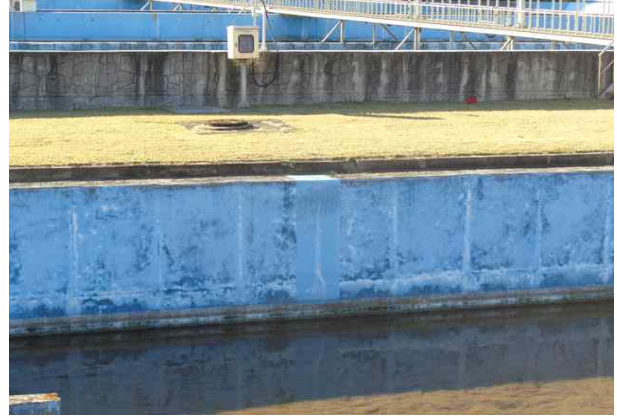
1지 내부 벽체  
균열 및 백태 (L=2.5m, 134EA)

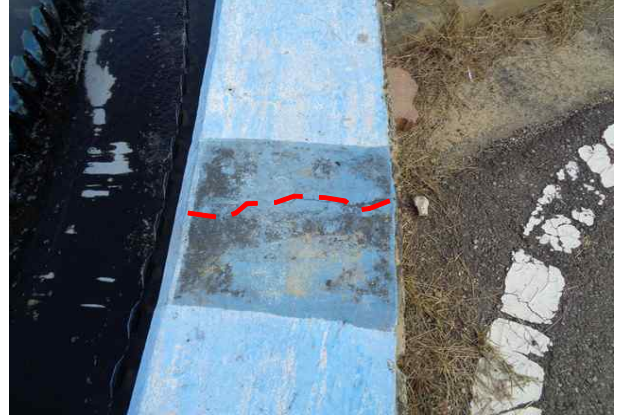
1지 내,외부 벽체  
균열 및 백태 (CW=0.2m, L=0.5m, 68EA)

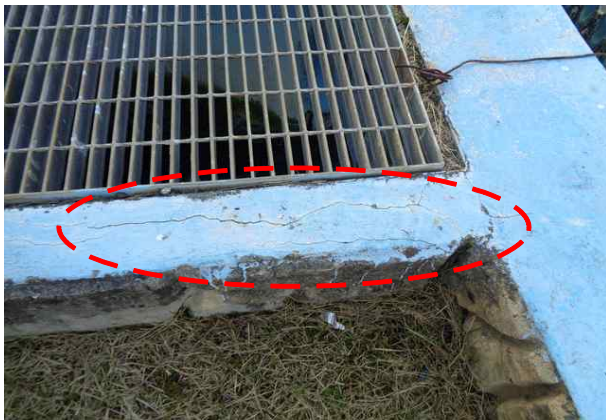
외부 벽체  
콘크리트 박리 (A=0.2m×1.0m)

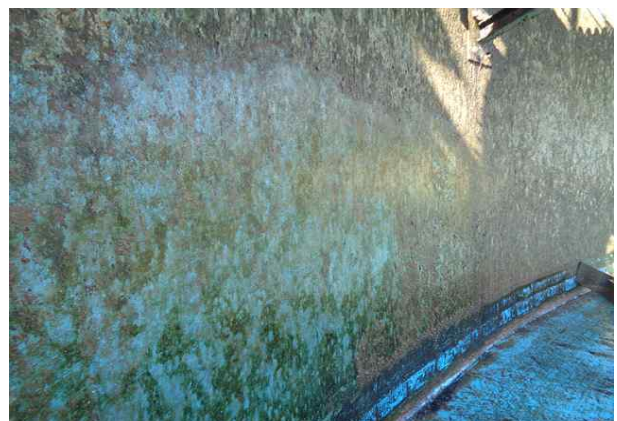
2지 내부 벽체  
배수후 외관조사 ⇒ 상태 양호

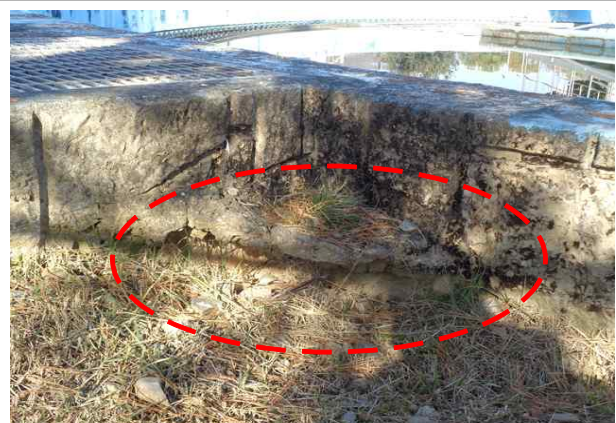
2지 외부  
주변지반 공동 (A=1.0m×1.0m)

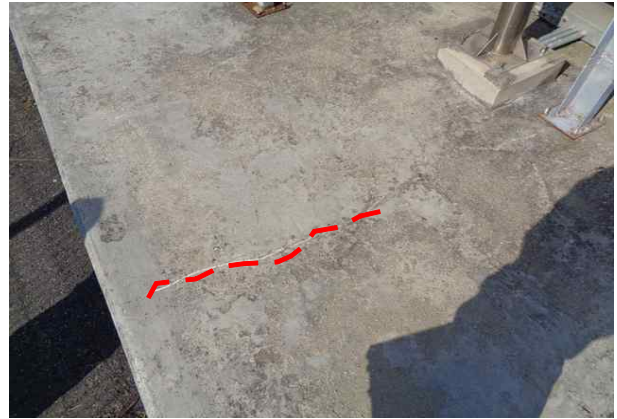
외부 바닥  
균열 (CW=0.2mm, L=0.5m)

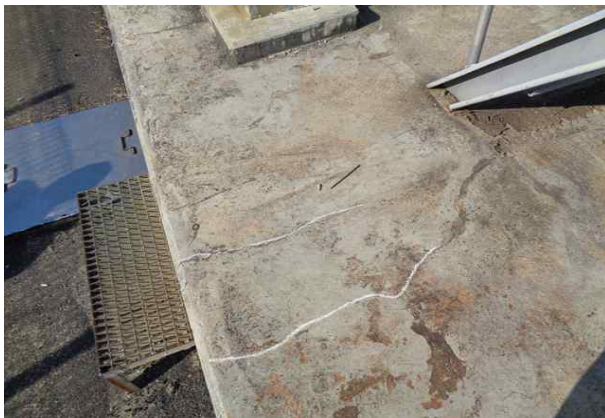
외부 바닥  
균열 (CW=0.2mm, L=0.5m)

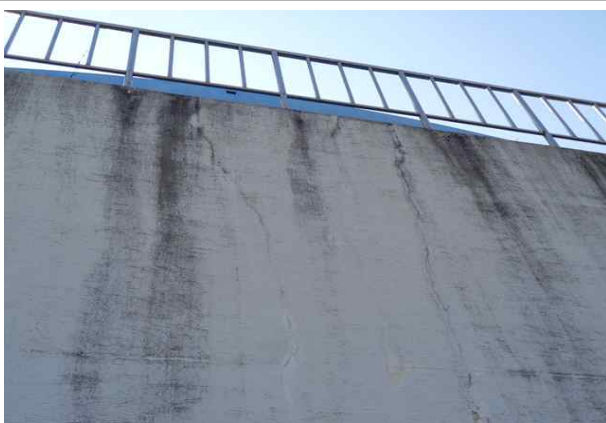
외부 벽체  
균열 (CW=0.2mm, L=2.5m, 3EA)

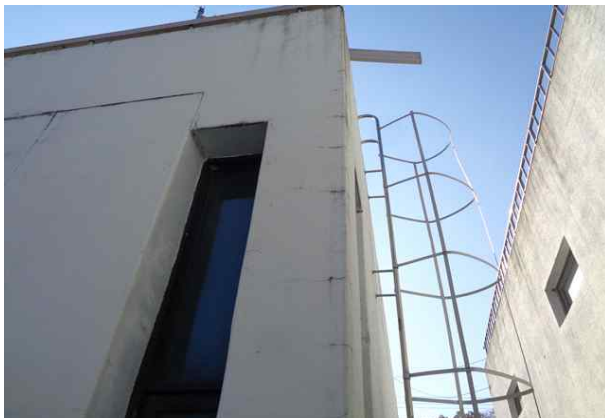
외부 벽체  
균열 (CW=0.2mm, L=1.0m, 12EA)

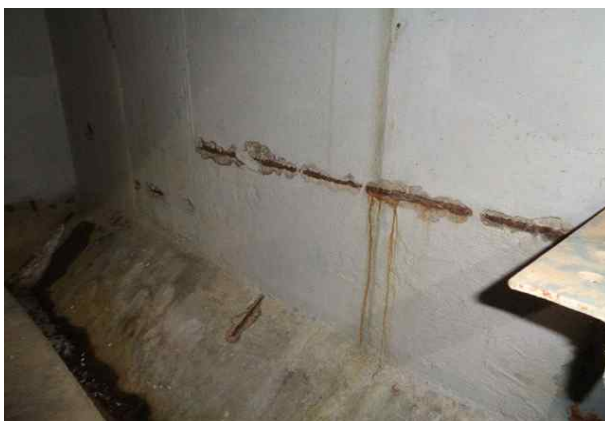
내부 지하층 벽체  
철근노출 (A=0.2m×2.0m)

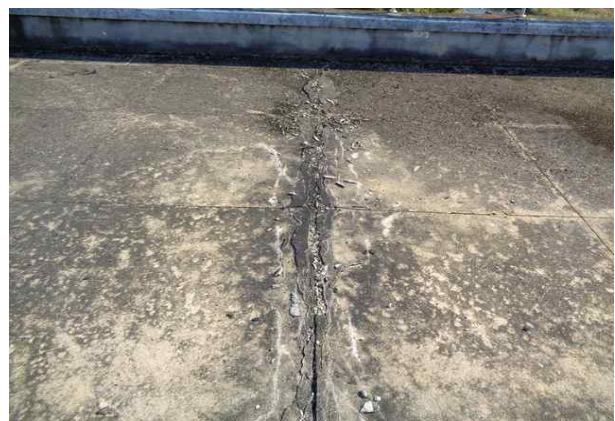
옥상층 바닥  
박리 및 들뜸 (A=10.0m×11.0m)

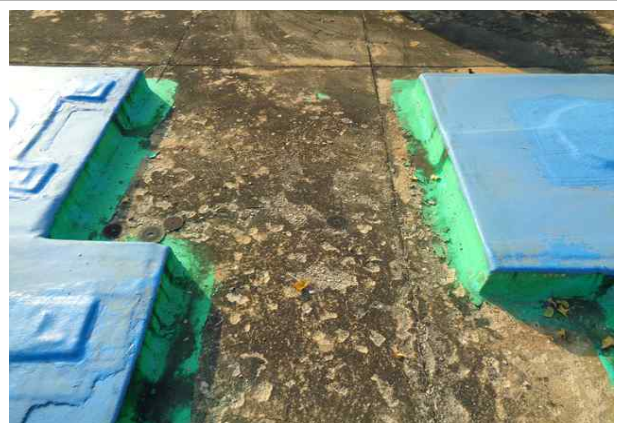
옥상층 바닥  
표면박리 (A=6.0m×12.0m)

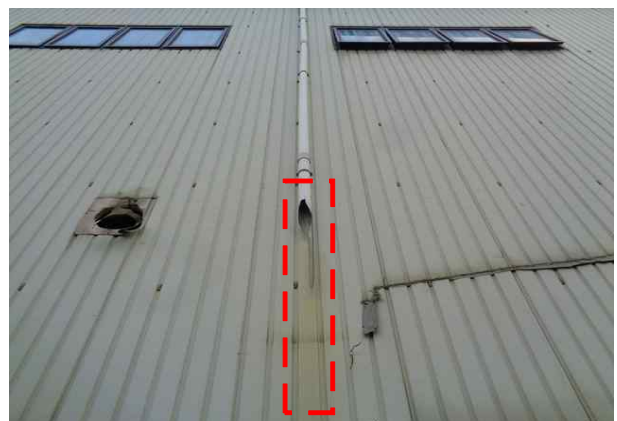
외부 벽체  
배수관 파손 (L=5.0m)

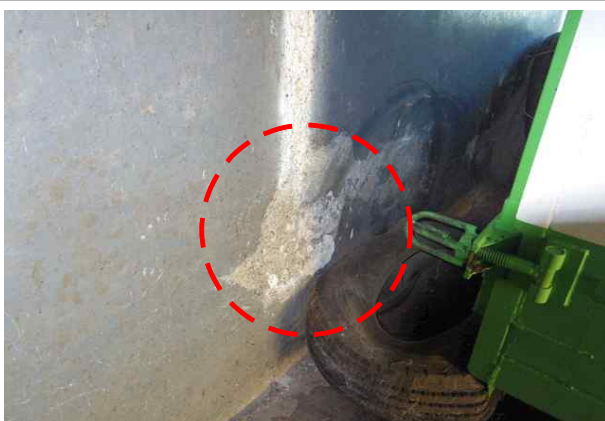
내부 1층 벽체  
콘크리트 박락 (A=0.5m×0.5m)

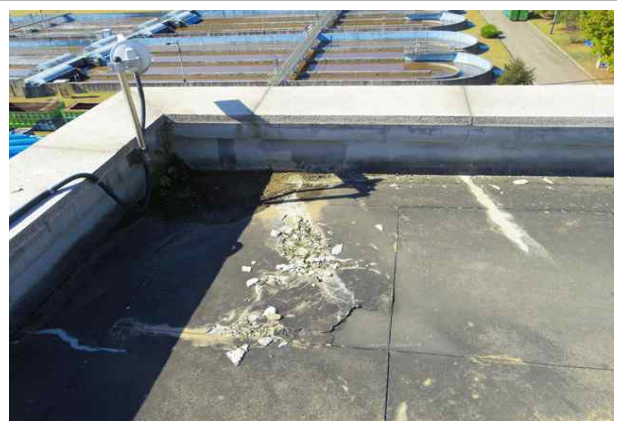
옥상층 바닥  
콘크리트 박락 (A=1.0m×1.0m, 2EA)

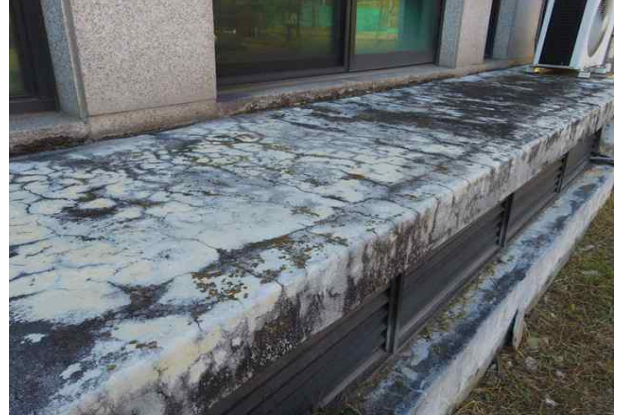
외부 환기구  
콘크리트 들뜸 (A=1.5m×1.5m)

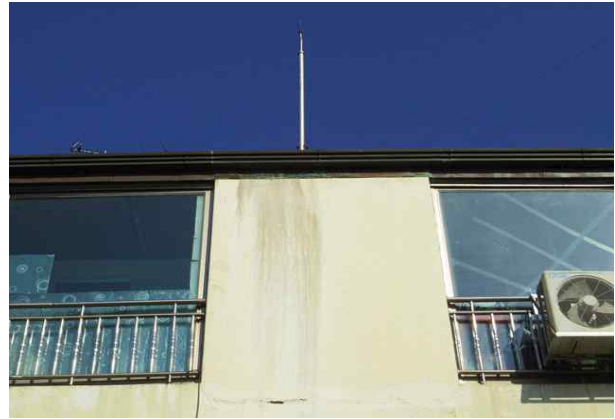
외부 벽체  
누수흔적 (A=1.0m×3.0m)

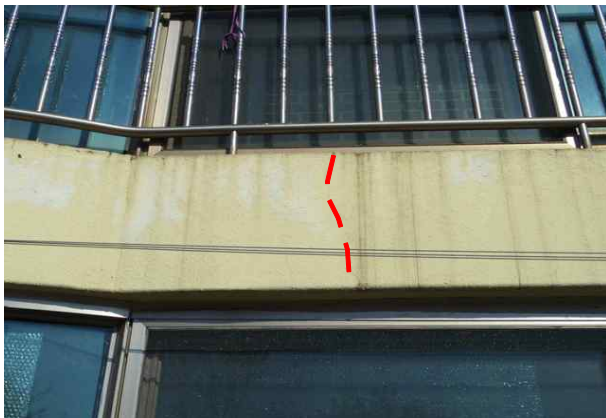
외부 벽체  
균열 (CW=0.2mm, L=0.5m, 7EA)

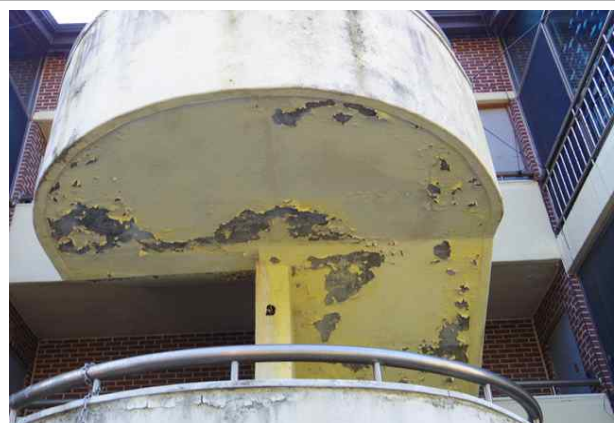
내부 2층 계단부  
도장박리 (A=3.0m×0.1m)

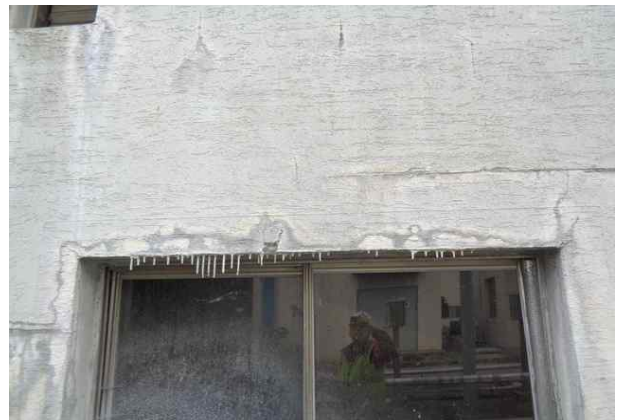
외부 벽체  
백태 및 누수흔적 (A=2.0m×0.1m)

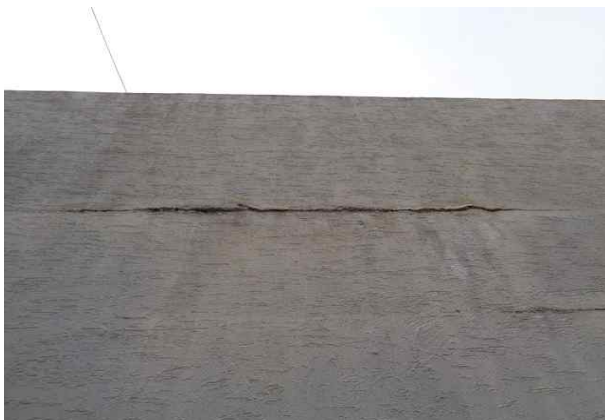
외부 벽체  
마감재 균열 및 백태 (L=1.5m, 3EA)

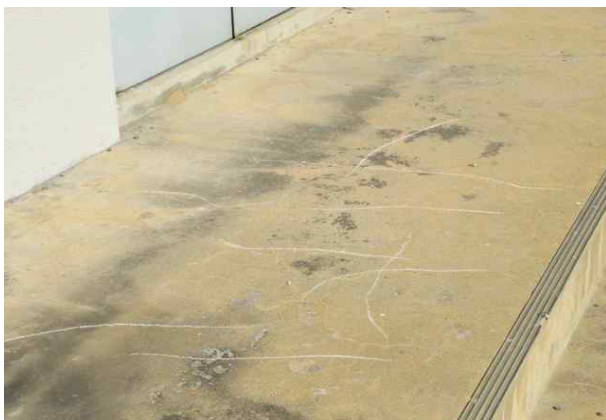
외부 출입구  
망상균열 (A=10.0m×2.0m)
