## 제3장 현장조사 및 시험

## 3.2.1 시설물별 외관조사 결과

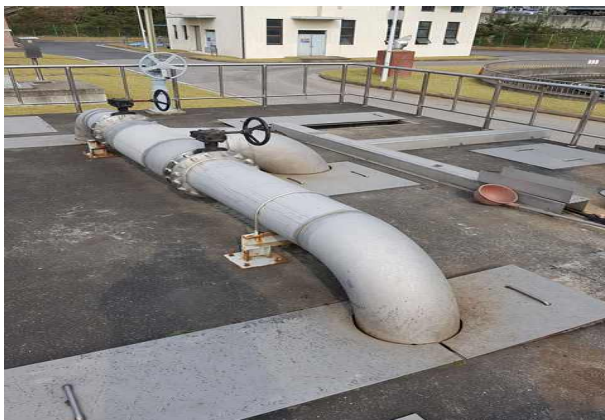
외부 바닥  
콘크리트 표면상태 양호

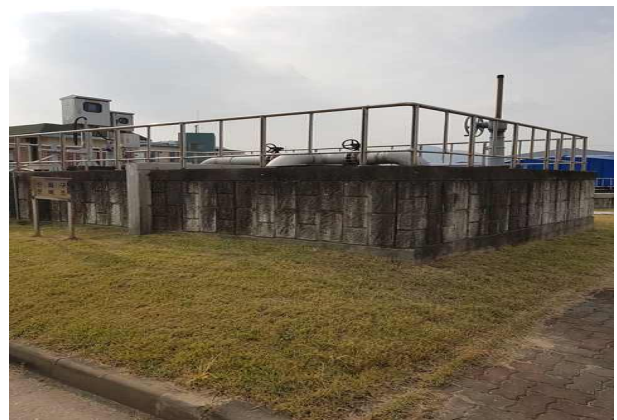
외부 벽체  
콘크리트 표면상태 양호

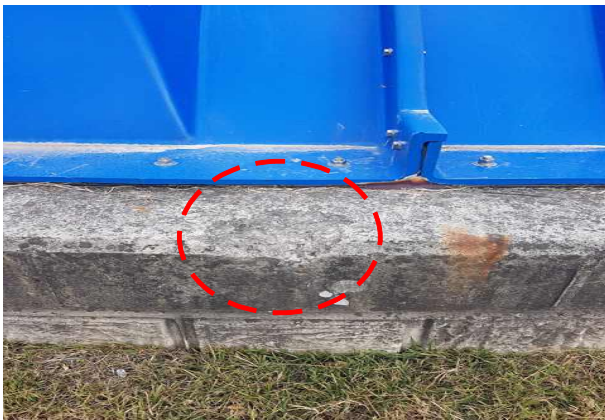
벽체  
콘크리트 파손 (A=0.1m×0.1m)

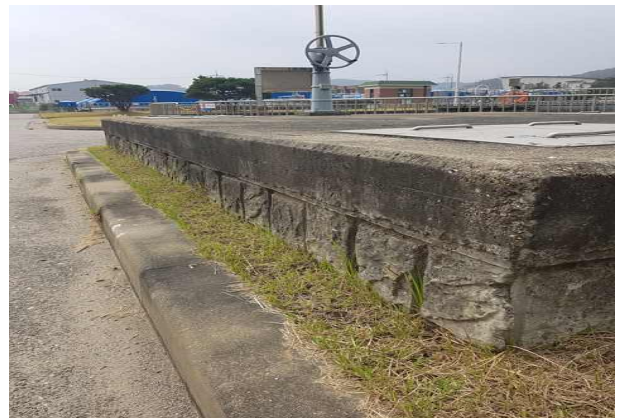
최종침전지 분배조(1계열) 벽체 양호

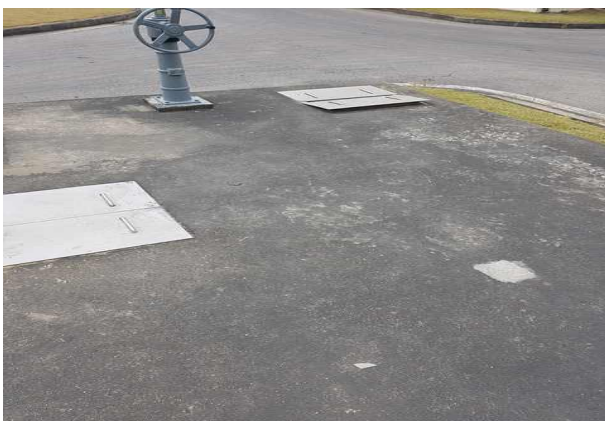
최종침전지(2계열) 분배조 바닥 양호

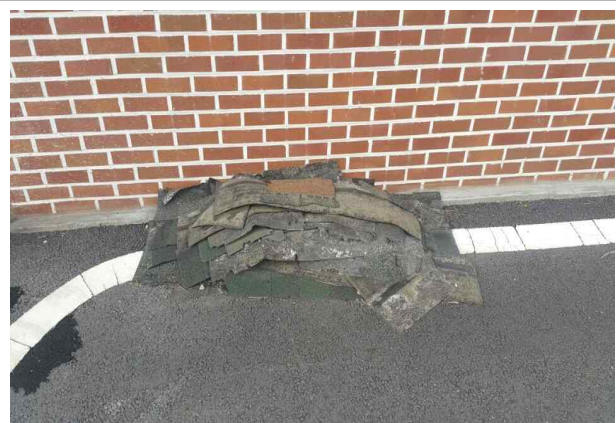
외부 옥상층  
마감재 탈락 (A=5.0m×5.0m)

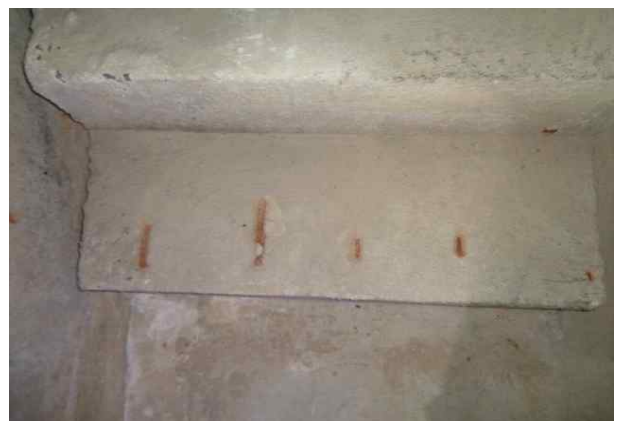
A-Line 바닥 계단부  
철근노출 (A=0.1m×0.1m, 4EA)

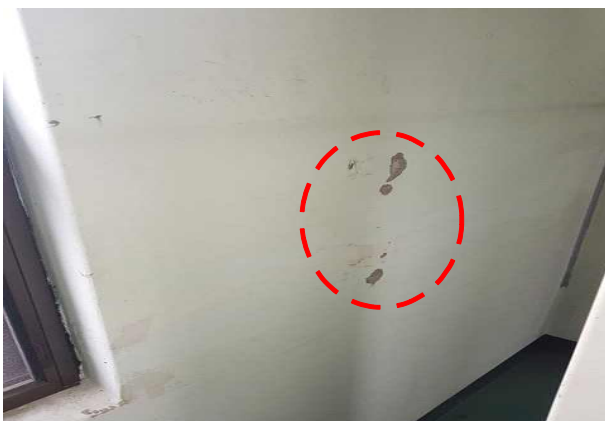
내부 벽체  
콘크리트 박리 (A=0.1m×0.1m, 2EA)

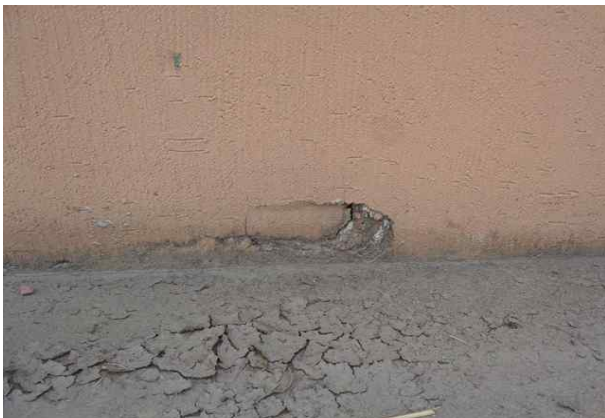
외부 벽체  
마감재 파손 ( $A=0.3\text{m} \times 0.1\text{m}$ )

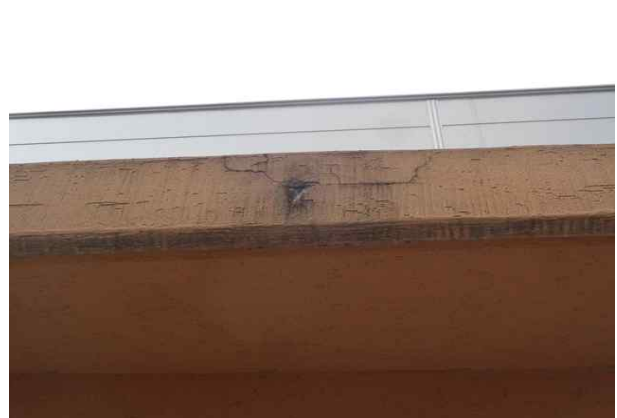
외부 벽체  
마감재 파손 ( $A=0.2\text{m} \times 0.7\text{m}$ )

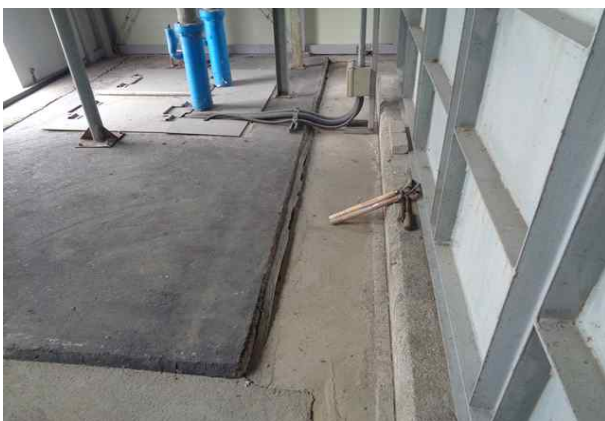
내부 바닥  
실란트 파손

- 외관조사결과, 주요 손상으로 외부 벽체 마감재 파손, 누수흔적, 바닥 실란트 파손 등이 조사됨
- 기 손상들은 공용중 열화 등으로 인한 손상으로 유지관리 차원의 조치가 필요함

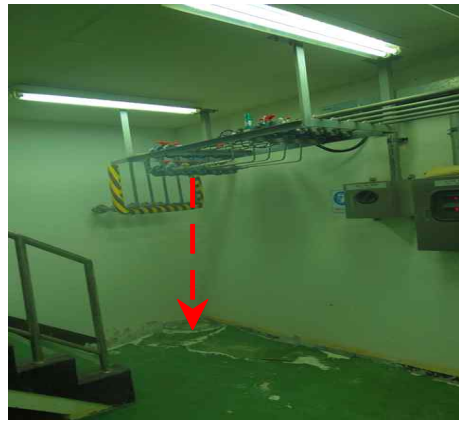
내부 지하층 바닥  
박리 및 오염 (A=5.0m×5.0m)

| 구 분 | | 단위 | 기존(2014년) 정밀점검 | 금회(2016년) 정밀점검 | 비 고 |
|---|---|---|---|---|---|
| <p>■ 검토의견</p> <ul style="list-style-type: none"> <li>■ 외관조사결과, 주요 손상으로 내부 벽체 균열, 지하층 바닥 박리/오염 등이 조사됨</li> <li>■ 기 손상들은 건조수축, 설비 약품 누출로 인한 손상으로 유지관리 차원의 조치가 필요함</li> <li>■ 특히, 바닥 손상부는 약품에 강한 내산성 재료(타일 등) 시공이 필요함</li> </ul> | | | | | |

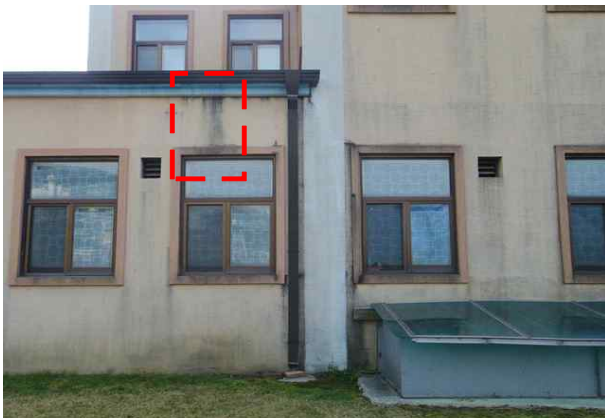
외부 벽체  
누수흔적 (A=1.0m×4.0m)
