## 제3장 현장조사 및 시험

## 3.2.1 시설물별 외관조사 결과

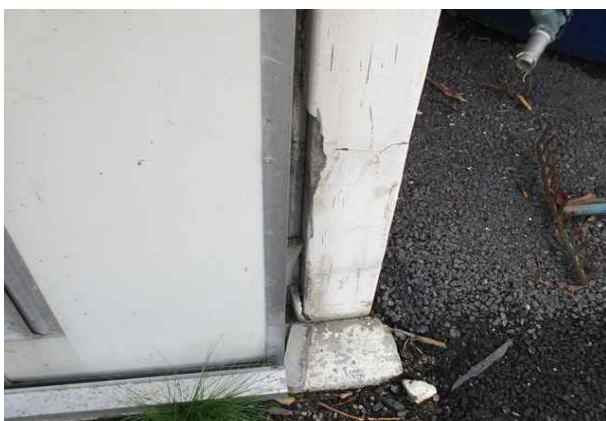
유입펌프장 외부 벽체  
마감재 박락 (A=0.1m×0.3m)

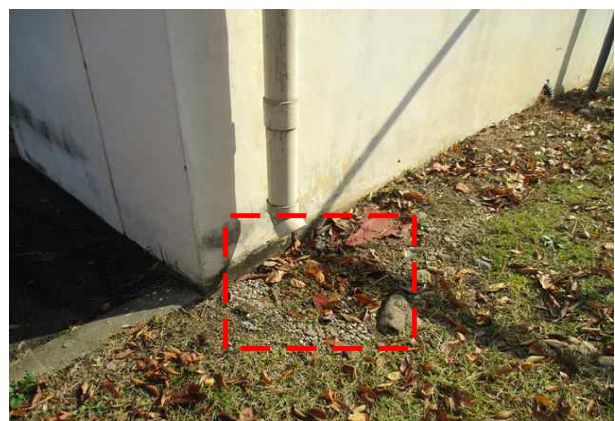
유입펌프장 외부  
배수처리시설 미흡 (1EA)

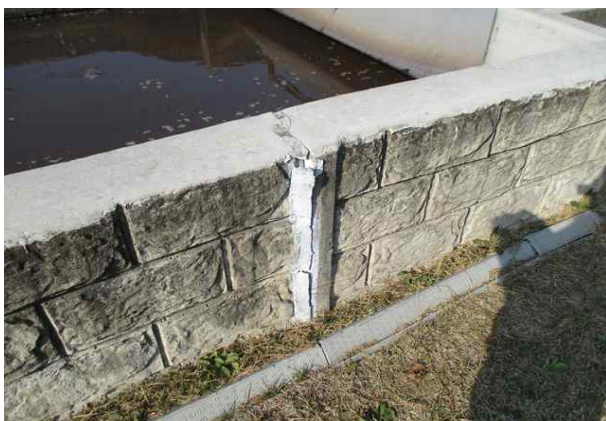
외부 벽체  
조인트부 파손 (L=0.5m)

- 외관조사결과, 주요 손상으로 벽체 균열, 조인트부 파손, 바닥 균열, 설비 받침 박락 등이 조사됨
- 기 발생한 손상들은 건조수축, 공용중 열화로 인한 손상으로 내구성 확보 차원의 조치가 필요함

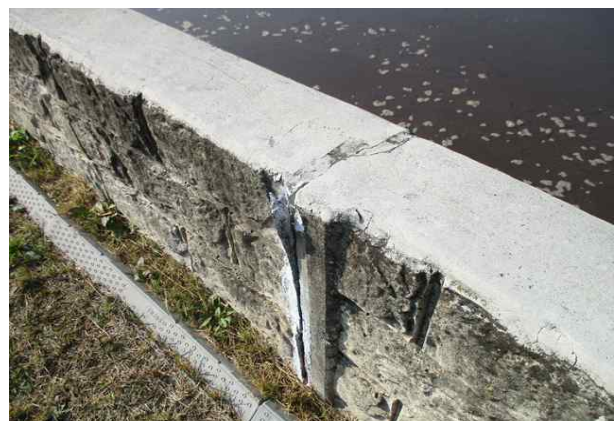
외부 벽체  
조인트부 파손 (L=0.5m)

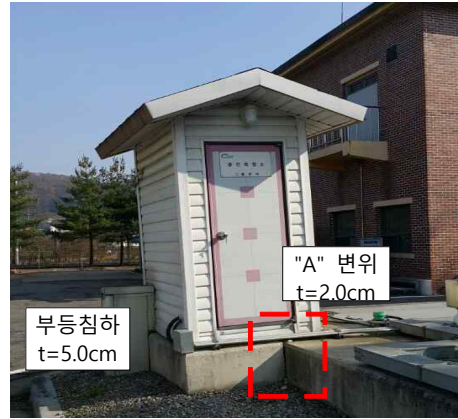
설비 지반침하에 의한 구조물 이격 (L=0.5m)

- 외관조사결과, 주요 손상으로 외부 바닥 파손, 박락, 설비 이격 등이 조사됨
- 기 발생한 손상들은 시공미흡, 공용중 열화로 인한 손상으로 내구성 확보 차원의 조치가 필요함

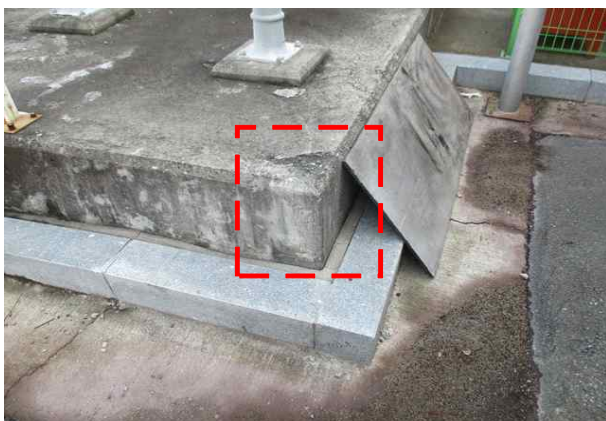
외부 바닥  
콘크리트 파손 (A=0.2m×0.2m)

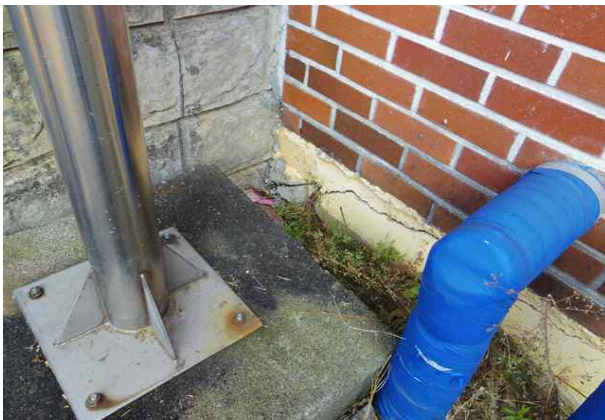
외부 벽체  
콘크리트 파손 ( $A=1.0\text{m} \times 0.2\text{m}$ )

- 외관조사결과, 주요 손상으로 내·외부 벽체 균열, 들뜸, 파손, 변위 등이 조사됨
- 기 손상들은 건조수축, 공용중 열화, 간섭 등으로 인한 손상으로 유지관리 차원의 조치가 필요함
- 특히, 외부 벽체 변위부는 산화구 간섭으로 인한 손상으로 진전여부에 대한 주의관찰이 필요함

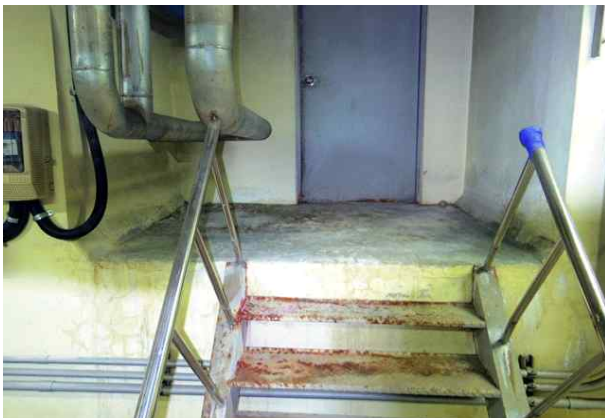
내부 지하층 바닥  
콘크리트 박리 (A=2.0m×2.0m)
