# 도척공공하수처리시설

| 용역명 | 2016년 하반기 광주시 공공하수처리시설 정밀점검 용역 |
| 용역사 | 서경구조안전진단(주) |

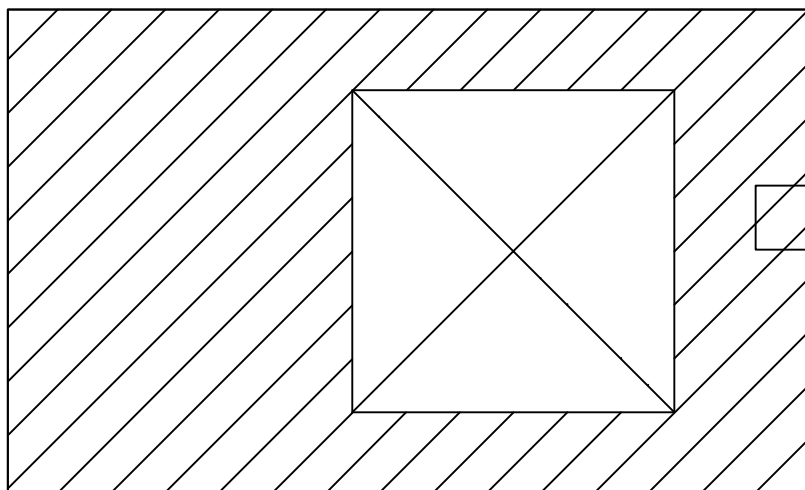
| 도면번호 | B-1-1 |

| 번호 | 구 | 신(N)<br>구(P) | 손상내용 | 손상현황 | | | | | 결함<br>상태 | 손상<br>수량 | 사진<br>번호 |
|---|---|---|---|---|---|---|---|---|---|---|---|
| 1 | 구 | | 벽체 균열(0.3mm미만) | 0.2 | 2.0 | | 2.00 | m | 1 | 2.00 | |
| 2 | 구 | | 벽체 균열(0.3mm미만) | 0.1 | 1.5 | | 1.50 | m | 1 | 1.50 | #06 |
| 3 | 구 | | 벽체 보수부재균열 | 0.2 | 2.0 | | 2.00 | m | 1 | 2.00 | |
| 4 | 구 | | 벽체 균열(0.3mm미만) | 0.1 | 1.5 | | 1.50 | m | 1 | 1.50 | |
| 5 | 구 | | 벽체 보수부재균열 | 0.2 | 2.0 | | 2.00 | m | 1 | 2.00 | |
| 6 | 구 | | 맨홀 주변 누수 | | 2.0 | | 2.00 | m | 1 | 2.00 | #07 |
| 8 | 구 | | 벽체 균열(0.3mm미만) | 0.2 | 1.5 | | 1.50 | m | 1 | 1.50 | |
| 9 | 구 | | 천장 균열(0.3mm미만) | 0.1 | 0.5 | | 0.50 | m | 1 | 0.50 | |
| 10 | 구 | | 바닥 손상 | 0.2 | 0.2 | | 0.04 | m² | 1 | 0.04 | |
| 11 | 구 | | 벽체 균열(0.3mm미만) | 0.2 | 2.0 | | 2.00 | m | 1 | 2.00 | |
| 12 | 구 | | 세정수 배관 누수 | | | | 1.00 | EA | 2 | 2.00 | |
| 14 | 구 | | 벽체 균열(0.3mm미만) | 0.2 | 2.0 | | 2.00 | m | 1 | 2.00 | |
| 15 | 구 | | 벽체 균열(0.3mm미만) | 0.2 | 1.5 | | 1.50 | m | 1 | 1.50 | |
| 16 | 구 | | 벽체 누수 흔적 | | 0.1 | 1.5 | 0.15 | m² | 1 | 0.15 | |
| 17 | 구 | | 천장 균열(0.3mm미만) | 0.1 | 2.0 | | 2.00 | m | 1 | 2.00 | |
| 18 | 구 | | 바닥 균열(0.3mm미만) | 0.2 | 2.0 | | 2.00 | m | 1 | 2.00 | |
| 19 | 구 | | 벽체 균열(0.3mm미만) | 0.2 | 2.0 | | 2.00 | m | 1 | 2.00 | |
| 20 | 구 | | 천장 균열(0.3mm미만) | 0.1 | 2.0 | | 2.00 | m | 1 | 2.00 | |
| 21 | 구 | | 벽체 균열(0.3mm미만) | 0.2 | 2.0 | | 2.00 | m | 1 | 2.00 | |
| 22 | 구 | | 벽체 균열(0.3mm미만) | 0.2 | 1.5 | | 1.50 | m | 1 | 1.50 | |
| 23 | 구 | | 벽체 균열(0.3mm미만) | 0.2 | 1.5 | | 1.50 | m | 1 | 1.50 | |
