## 제3장 현장조사 및 시험

### 3.2 외관조사

## 3.2.1 시설물별 외관조사 결과

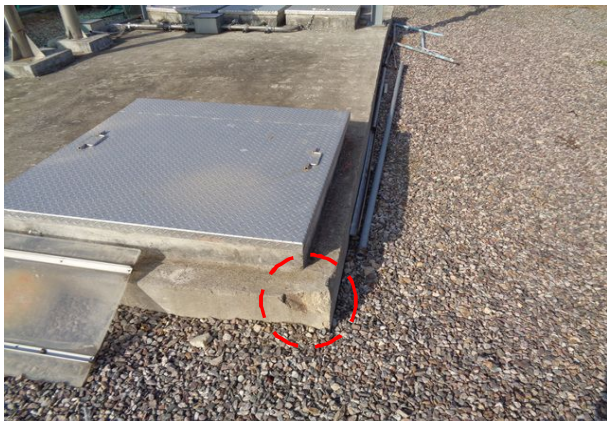
외부 바닥, 콘크리트 파손 (A=0.3m×0.2m)

- 외관조사결과, 주요 손상으로 외부 바닥 균열, 콘크리트 파손 등이 조사됨
- 기 손상들은 건조수축, 공용중 열화로 인한 손상으로 내구성 확보 차원의 조치가 필요함

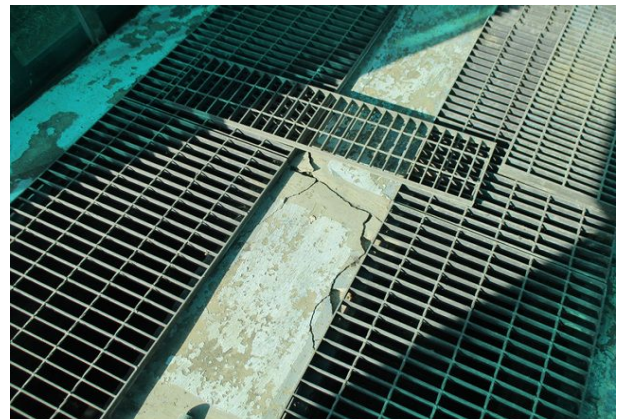
바닥  
콘크리트 박리 및 박락 (A=2.5m×0.3m)

| 구 분 | | 단위 | 기존(2014년) 정밀점검 | 금회(2016년) 정밀점검 | 비 고 |
|---|---|---|---|---|---|
| <p>■ 검토의견</p> <ul style="list-style-type: none"> <li>■ 외관조사결과, 주요 손상으로 바닥 균열, 도장박리, 콘크리트 박리, 박락 등이 조사됨</li> <li>■ 기 발생한 손상들은 건조수축, 공용중 열화로 인한 손상으로 유지관리 차원의 조치가 필요함</li> </ul> | | | | | |

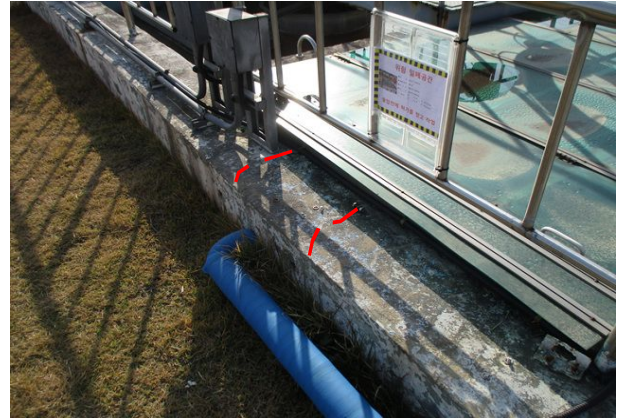
외부 바닥  
균열 (CW=0.2mm, L=0.5m, 3EA)

- 외관조사결과, 주요 손상으로 벽체 균열, 망상균열, 재료분리, 주변 지반 침하 등이 조사됨
- 기 손상들은 건조수축, 공용중 열화, 장기침하로 인한 손상으로 내구성확보차원의 조치가 필요함
- 현재 주변지반 침하는 전회와 비교시 진전이 미미한 상태이나, 주의관찰이 요구됨

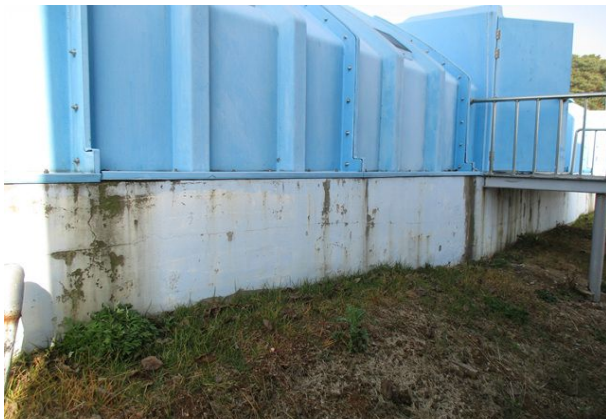
외부 벽체  
망상균열/도장박리 (A=15.0m×1.0m)

- 외관조사결과, 주요 손상으로 외부 벽체 망상균열, 도장박리, 박락, 지반 공동 등이 조사됨
- 기 발생된 손상들은 건조수축, 공용중 열화, 주변 공사(수질측정소)로 인한 손상으로 유지관리 차원의 조치가 필요함

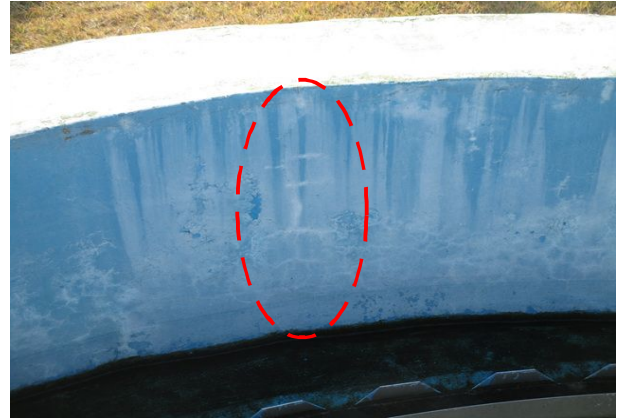
내부 벽체  
균열 및 백태 (L=0.5m)

| 구 분 | | 단위 | 기존(2014년) 정밀점검 | 금회(2016년) 정밀점검 | 비 고 |
|---|---|---|---|---|---|
| <p>■ 검토의견</p> <ul style="list-style-type: none"> <li>■ 외관조사결과, 주요 손상으로 내부 벽체 균열, 백태, 외부 벽체 도장박리, 계단부 이격, 주변지반 침하 등이 조사됨</li> <li>■ 기 손상들은 건조수축, 공용중 열화, 장기 침하로 인한 손상으로 유지관리 차원의 조치가 필요함</li> <li>■ 현재 주변지반 침하는 전회와 비교시 진전이 미미한 상태이나, 주의관찰이 요구됨</li> </ul> | | | | | |

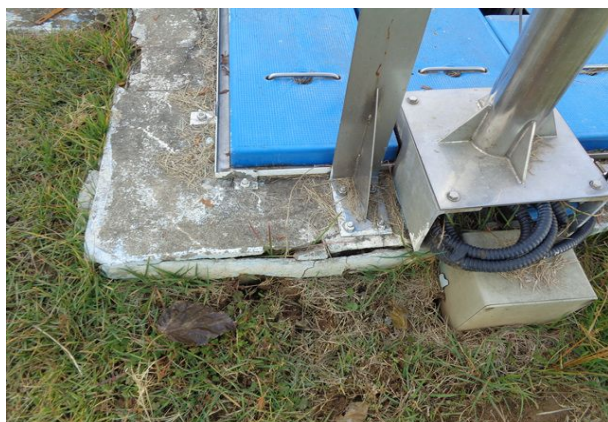
1층 내부 (연결동) 바닥  
콘크리트 박리 및 박락 (A=4.0m×0.5m)

- 외관조사결과, 주요 손상으로 외부 바닥 박리, 박락 등이 조사됨
- 기 발생한 손상들은 공용중 열화로 인한 손상으로 내구성 확보 차원의 조치가 필요함

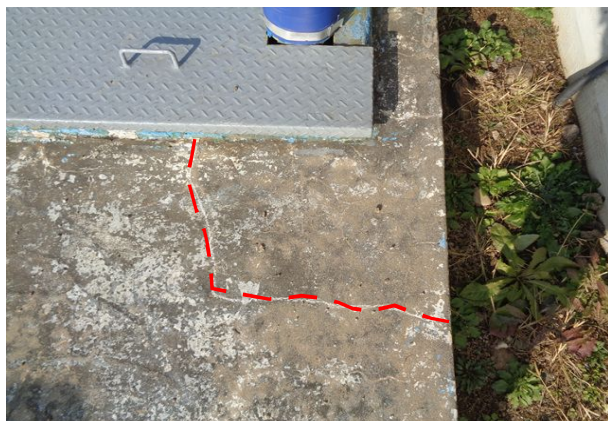
외부 바닥  
균열 (CW=0.2mm, L=1.0m)

| 구 분 | | 단위 | 기존(2014년) 정밀점검 | 금회(2016년) 정밀점검 | 비 고 |
|---|---|---|---|---|---|
| <p>■ 검토의견</p> <ul style="list-style-type: none"> <li>■ 외관조사결과, 주요 손상으로 외부 바닥 균열, 박리, 파손 등이 조사됨</li> <li>■ 기 발생된 손상들은 건조수축, 공용중 열화로 인한 손상으로 유지관리 차원의 조치가 필요함</li> </ul> | | | | | |

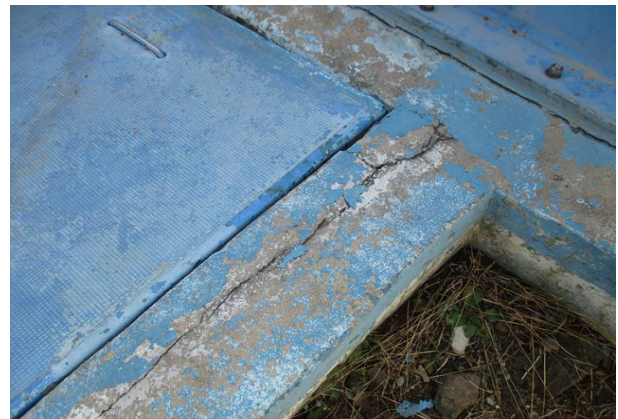
외부 바닥  
콘크리트 박락 (A=0.1m×0.5m)

- 외관조사결과, 주요 손상으로 외부 바닥 박락, 도장박리, 주변 지반 침하 등이 조사됨
- 기 손상들은 건조수축, 공용중 열화, 장기 침하로 인한 손상으로 유지관리 차원의 조치가 필요함
- 현재 주변지반 침하는 전회와 비교시 진전이 미미한 상태이나, 주의관찰이 요구됨

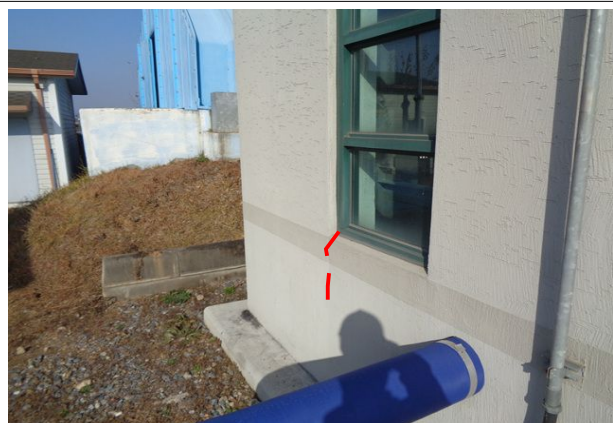
외부 벽체  
균열 (CW=0.2mm, L=0.5m)

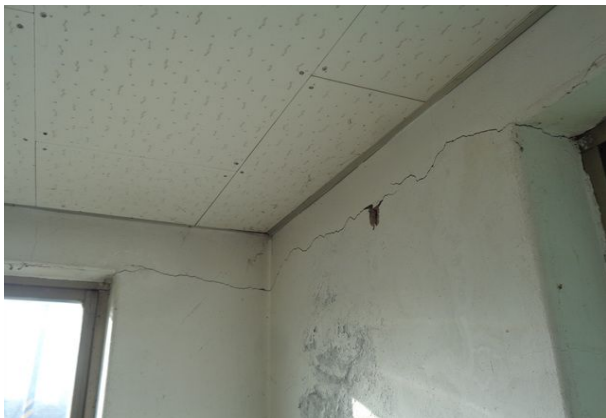
내부 벽체  
균열 (CW=0.3mm, L=1.0m)
