## 제3장 현장조사 및 시험

## 3.2.1 시설물별 외관조사 결과

## 1) 일차 침전지(혼화조, 응집조, 침전지)

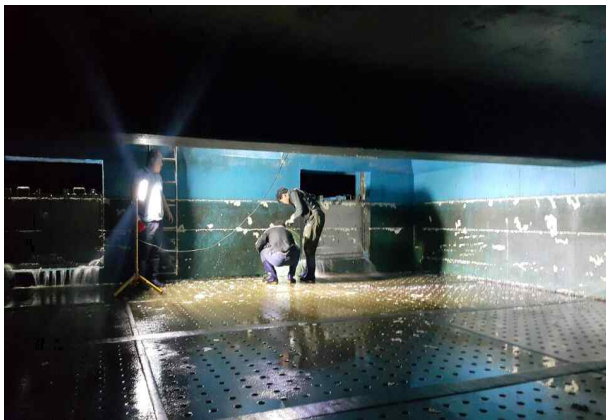
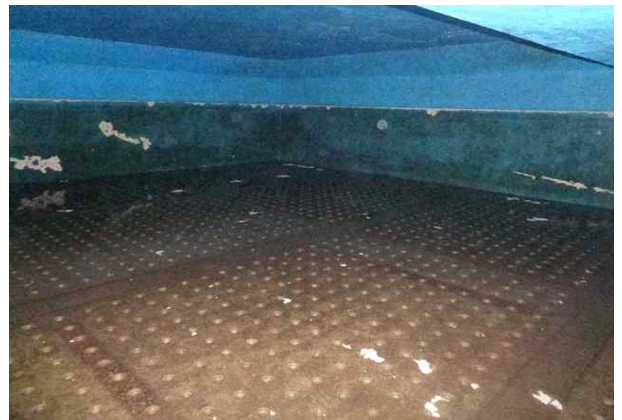
“E” 내부 전경

- 외관조사결과, 주요 손상으로 외부 바닥 도장 들뜸 및 오염, “E” 내부 벽체와 스트레이너 블록 연결부 박락, 여재 유출 등이 조사됨
- 기 발생된 손상들은 시공미흡, 공용중 열화로 인한 손상으로 유지관리 차원의 조치가 필요함
- 특히, 질산화/탈질조 “E” 내부 벽체와 스트레이너 블록 연결부는 정밀한 보수가 필요함

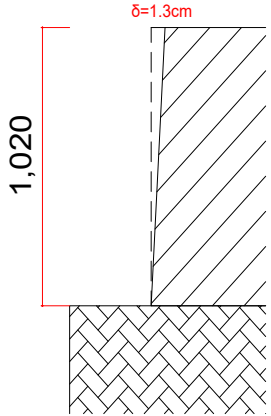
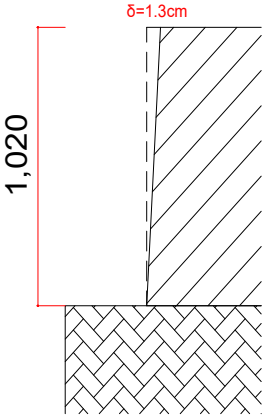
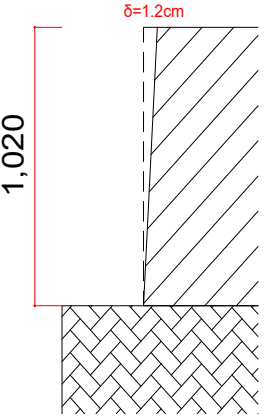
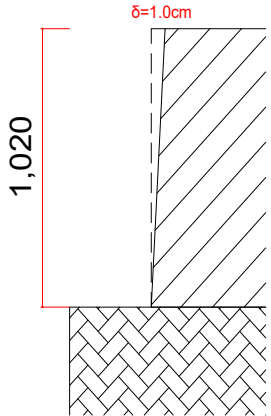
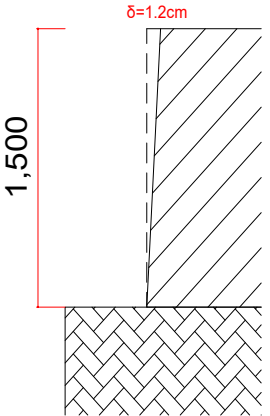
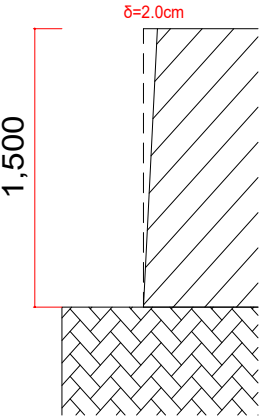
## 2) 관리동 수평변위 측량 결과

| No. 1 | | No. 2 | | No. 3 | |
|---|---|---|---|---|---|
| 변위량( $\delta$ ) | 1.3 cm | 변위량( $\delta$ ) | 1.3 cm | 변위량( $\delta$ ) | 1.2 cm |
| 기울기( $\delta/L$ ) | 1 / 785 | 기울기( $\delta/L$ ) | 1 / 785 | 기울기( $\delta/L$ ) | 1 / 850 |

| No. 4 | | No. 5 | | No. 6 | |
|---|---|---|---|---|---|
| 변위량( $\delta$ ) | 1.0 cm | 변위량( $\delta$ ) | 1.2 cm | 변위량( $\delta$ ) | 2.0 cm |
| 기울기( $\delta/L$ ) | 1 / 1,020 | 기울기( $\delta/L$ ) | 1 / 1,250 | 기울기( $\delta/L$ ) | 1 / 750 |
