## 제3장 현장조사 및 시험

## 3.2.1 시설물별 외관조사 결과

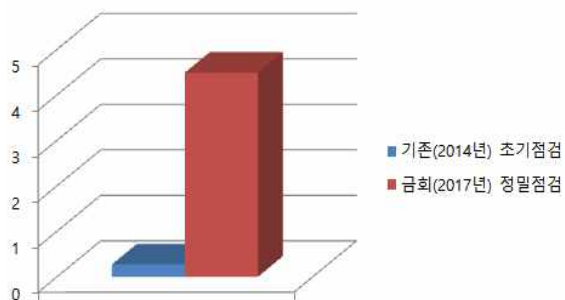
누수흔적/백태

- 외관조사결과, 주요 손상으로 벽체부 백태가 조사됨
- 기 발생된 손상은 건조수축, 시공미흡 등으로 인한 손상으로 유지관리 차원의 조치가 필요함
- 특히, 벽체부 백태의 경우 도장 구간을 제거한 후 습식 균열보수와 연계한 보수가 필요함

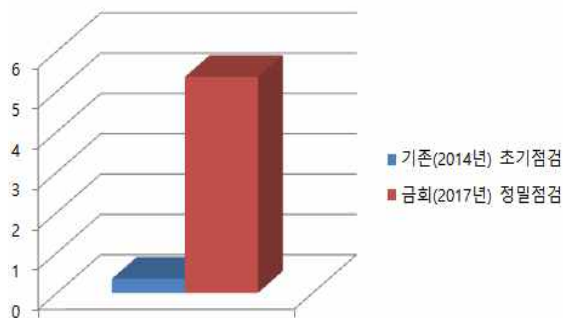
누수흔적/백태

- 외관조사결과, 주요 손상으로 벽체부 백태가 조사됨
- 기 발생된 손상은 건조수축, 시공미흡 등으로 인한 손상으로 유지관리 차원의 조치가 필요함
- 특히, 벽체부 백태의 경우 도장 구간을 제거한 후 습식 균열보수와 연계한 보수가 필요함

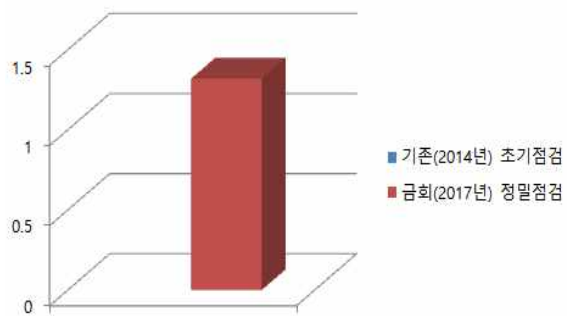
누수흔적/백태

- 외관조사결과, 주요 손상으로 벽체부 백태가 조사됨
- 기 발생된 손상은 건조수축, 시공미흡 등으로 인한 손상으로 유지관리 차원의 조치가 필요함
- 특히, 벽체부 백태의 경우 도장 구간을 제거한 후 습식 균열보수와 연계한 보수가 필요함

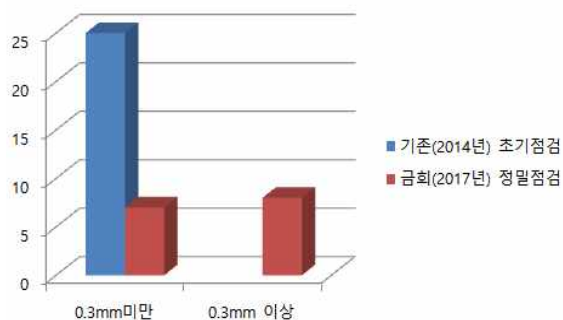
균열

- 외관조사결과, 주요 손상으로 벽체부 및 바닥부 균열이 조사됨
- 기 발생된 손상은 건조수축으로 인한 손상으로 유지관리 차원의 조치가 필요함

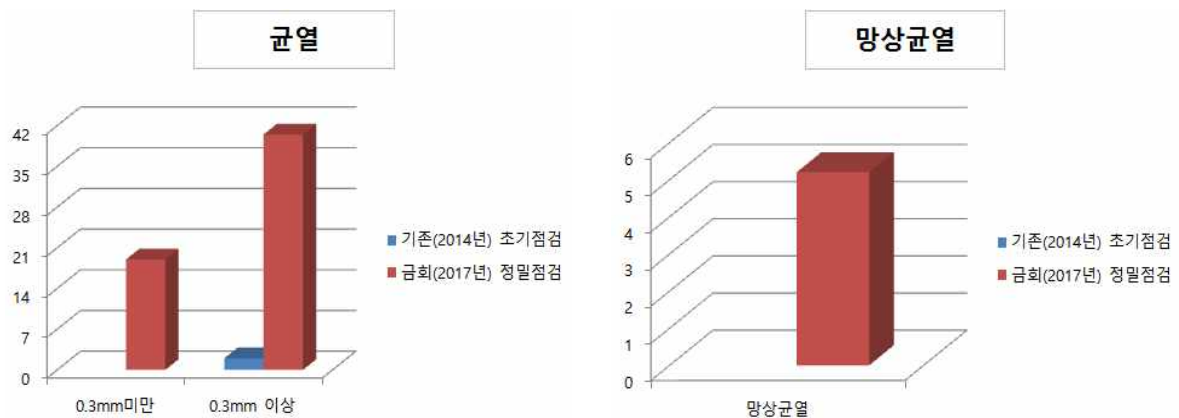
- 외관조사결과, 주요 손상으로 벽체부 균열 및 망상균열, 바닥부 균열 및 박리 등이 조사됨
- 기 발생된 손상들은 건조수축 및 공용중 열화로 인한 비구조적인 손상 유지관리 차원의 보수가 필요하며, 옥상층 바닥부 콘크리트 박리부는 배수로 설치 등의 조치가 필요함

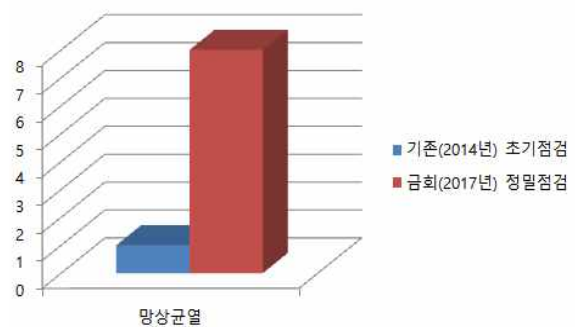
망상균열

- 외관조사결과, 주요 손상으로 벽체부 균열 및 망상균열, 바닥부 균열 및 박리 등이 조사됨
- 기 발생된 손상들은 건조수축 및 공용중 열화로 인한 비구조적인 손상 유지관리 차원의 보수가 필요함

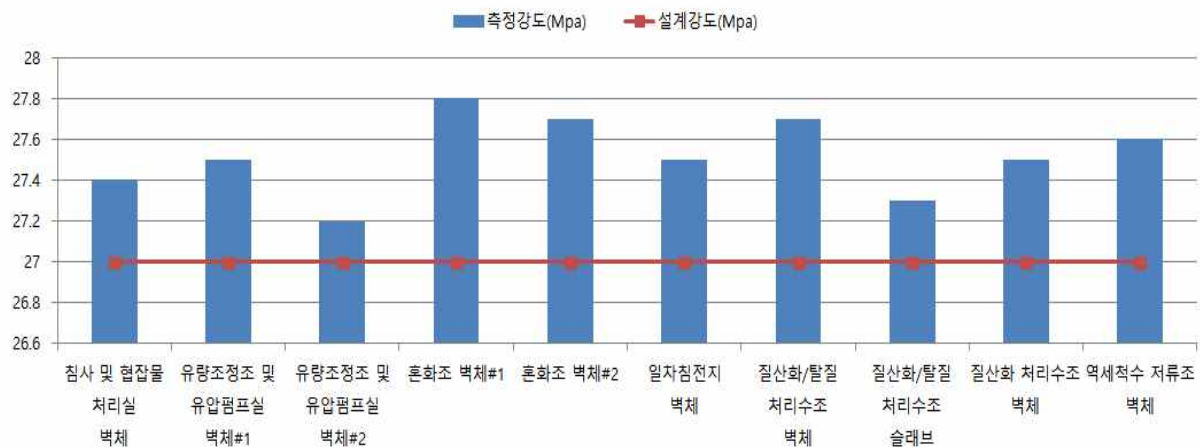
[토목 시설물]

| 구 분 | 설계기준강도 | 금 회(2017년) | 비 고 |
|---|---|---|---|
| 반발경도법(MPa) | 27.0 | 27.2 ~ 27.8 | 토목 시설물 |

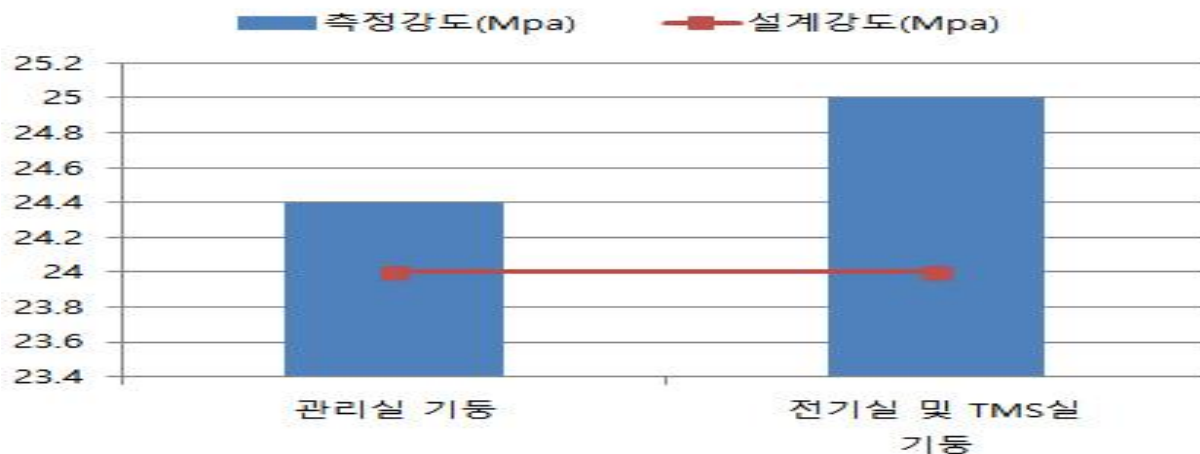
[건축 시설물]

| 구 분 | 설계기준강도 | 금 회(2017년) | 비 고 |
|---|---|---|---|
| | 24.0 | 24.4 ~ 25.0 | 건축 시설물 |
