도로시설물 홍전교 등 7개소  
정밀점검 및 정밀안전진단용역

# 종합보고서

2017  
·  
08

토목과  
서대문구청

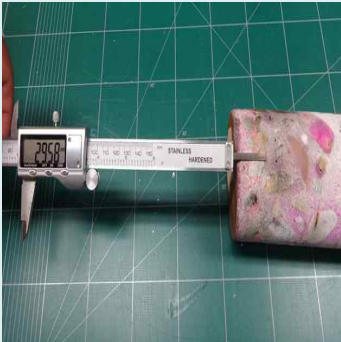
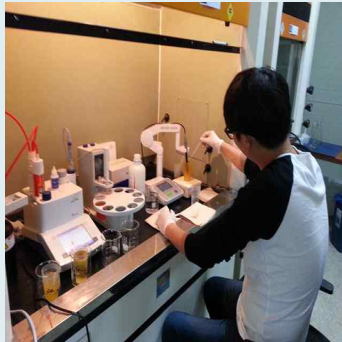
| 구 분 | 시 험 결 과 | | | | 구 분 | 시 험 결 과 | | | |
|---|---|---|---|---|---|---|---|---|---|
| | ■ 탄산화시험 | | | | | ■ 염화물 함유량 시험 | | | |
| | 구 분 | 측정결과<br>(mm) | 탄산화<br>잔여깊이<br>(mm) | 평가 | | 구분 | 측정결과(kg/m³) | 평가기준(kg/m³) | |
| | TYPE 1 | 28.6 | 7.4 | c등급 | | TYPE 2 | 0.136 | a등급: 염화물≤0.3<br>b등급:<br>0.3<염화물≤1.2<br>c등급:<br>1.2<염화물≤2.5 | |
| | TYPE 2 | 31.0 | 10.0 | b등급 | | TYPE 3 | 0.104 | | |
| | TYPE 3 | 35.6 | 43.4 | a등급 | | a등급 | | | |

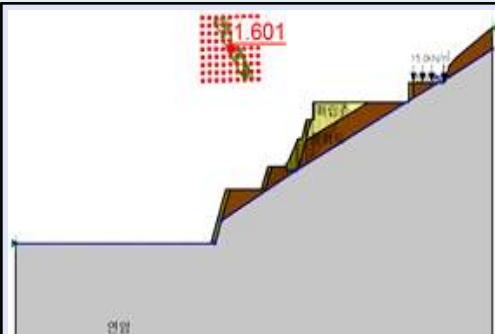
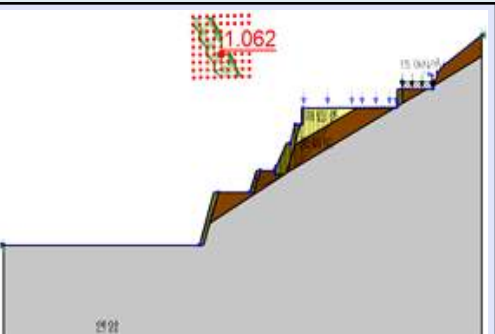
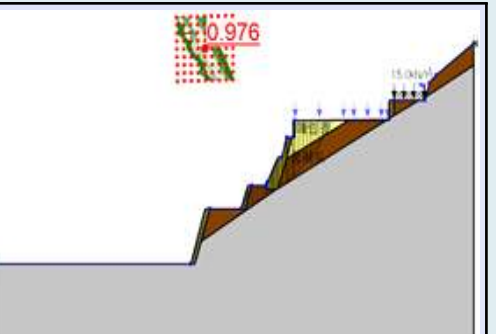
| 구 분 | 평가 결과 | | | | | | | |
|---|---|---|---|---|---|---|---|---|
| ■ 보강전 원호활동<br>(TYPE1 어린이공원) | | | | | | | | |
| | 건기시 : $F_s=1.6>1.5$ (O.K) | | 우기시 : $F_s=1.0<1.2$ (N.G) | | 지진시 : $F_s=0.9<1.1$ (N.G) | | | |

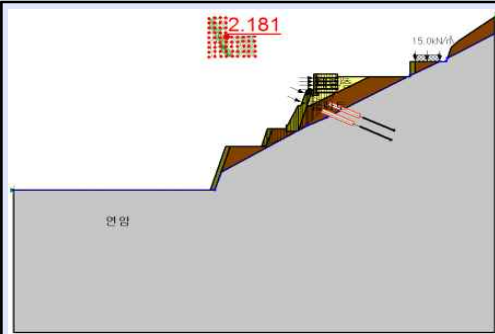
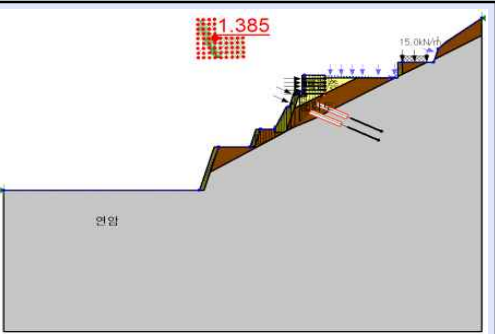
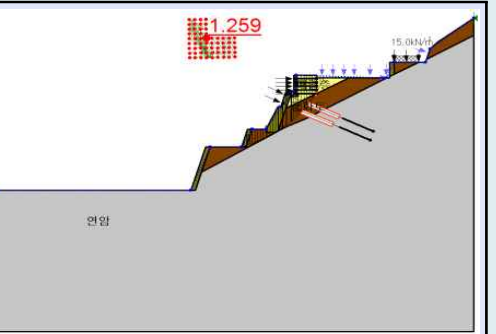
| 구 분 | 평가 결과 | | | | | | | |
|---|---|---|---|---|---|---|---|---|
| ■ 보강후 원호활동<br>(TYPE1 어린이공원) | | | | | | | | |
| | 건기시 : $F_s=2.1>1.5$ (O.K) | | 우기시 : $F_s=1.3>1.2$ (O.K) | | 지진시 : $F_s=1.2>1.1$ (O.K) | | | |

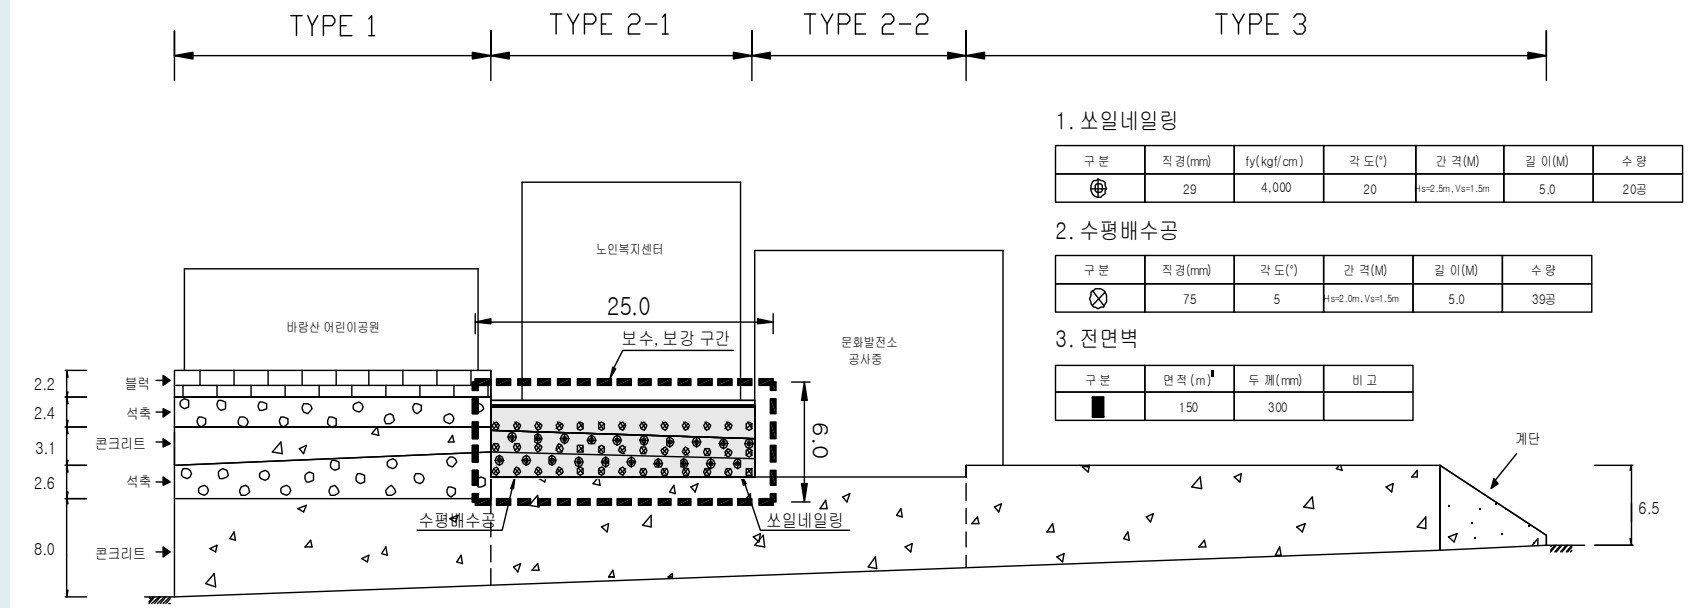
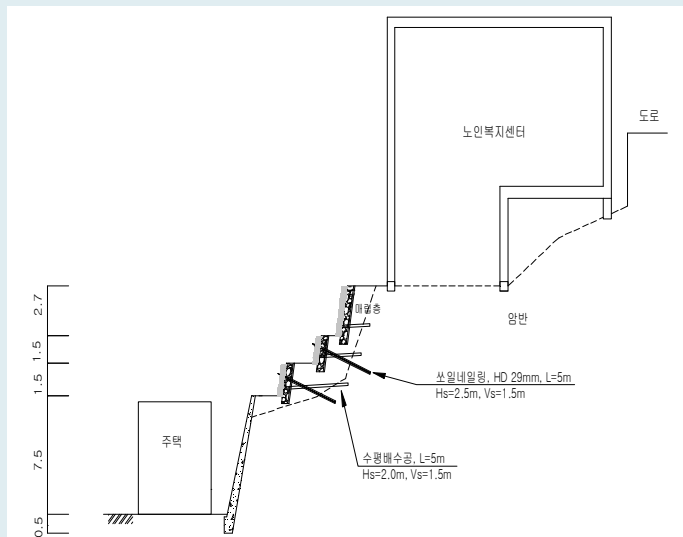
## 2.10 TYPE2-1[노인복지센터구간] 보수·보강안 - 1/2

- 식축을 포함한 전체 원호활동 검토결과, 불안정한 것으로 검토되어 전체용벽에 대한 안정화 대책이 필요함
- 안정화대책으로 쓰일네일링+배수공+전면벽타설을 제시함
- 보수보강 공법

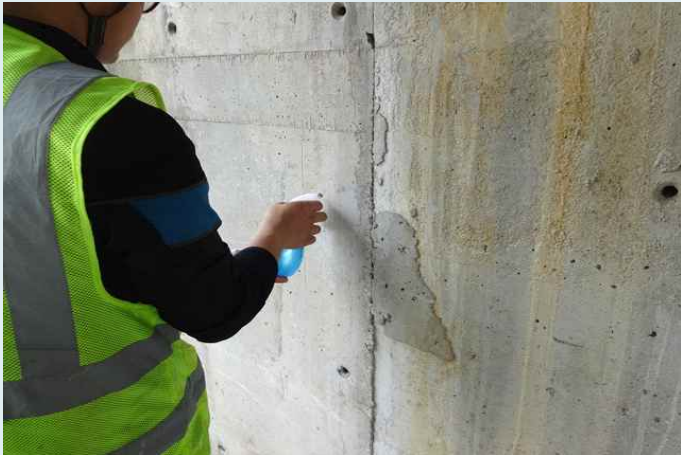
| 구 분 | 시 험 결 과 | | | | | | | | | | | | |
|---|---|---|---|---|---|---|---|---|---|---|---|---|---|
| | <div>■ 탄산화시험</div> <table><tr><th>구 분</th><th>측정결과 (mm)</th><th>탄산화 잔여깊이 (mm)</th><th>평가</th></tr><tr><td>상부구조</td><td>12.8~13.2</td><td>26.8~27.2</td><td>B등급</td></tr><tr><td>하부구조</td><td>19.0~21.3</td><td>58.7~61.0</td><td>B등급</td></tr></table> | 구 분 | 측정결과 (mm) | 탄산화 잔여깊이 (mm) | 평가 | 상부구조 | 12.8~13.2 | 26.8~27.2 | B등급 | 하부구조 | 19.0~21.3 | 58.7~61.0 | B등급 |

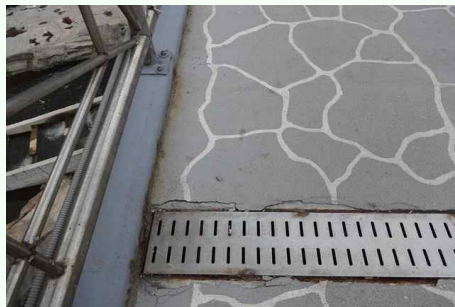
사진4-S1 파손

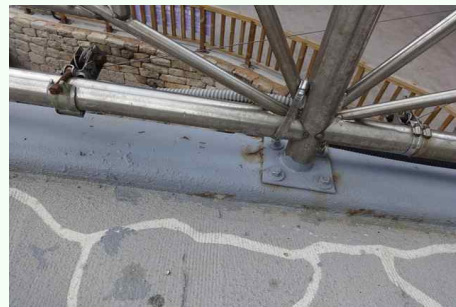
사진5-S1 파손

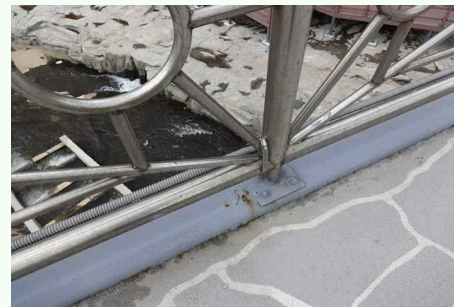
사진6-S1 연석 들뜸

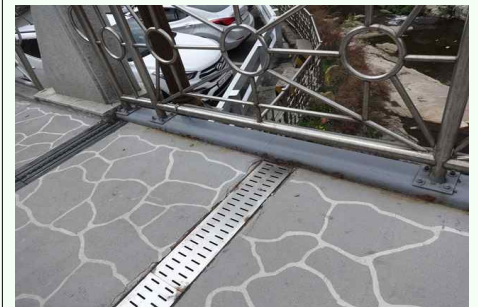
사진7-S1 연석 들뜸

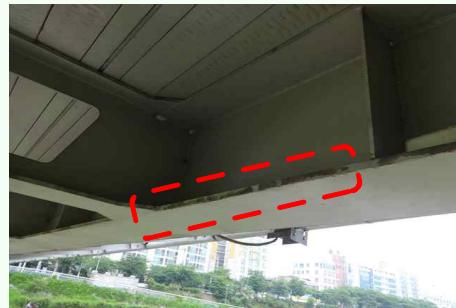
사진2-S1 거더 도장들뜸

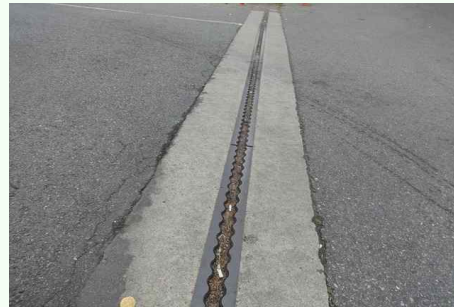
| 구 분 | 주 요 손 상 현 황 | 손 상 원 인 | 보수 · 보강방안 |
|---|---|---|---|
| 신축이음 | ○ 본체 토사퇴적 (사진2)<br>○ 후타재 균열 (사진3, 4)<br>○ 후타재 열화 (사진5) | ○ 우수유입<br>○ 건조수축<br>○ 장기공용에 의한 열화 | ○ 주기적 청소<br>○ 표면처리 |

사진2 - A1 신축이음 본체 토사퇴적

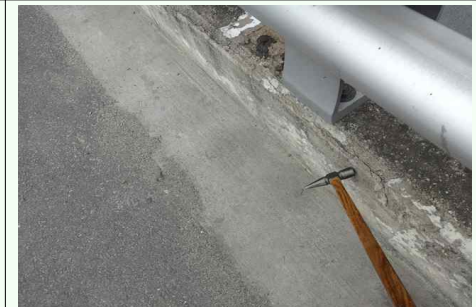
| 구 분 | 주 요 손 상 현 황 | 손 상 원 인 | 보수 · 보강방안 |
|---|---|---|---|
| 방호벽 | ○ 연석 균열 (사진6)<br>○ 연석 틀뜸 (사진7, 8) | ○ 건조수축<br>○ 공용중 손상 | ○ 표면처리 |

사진8 -S1 방호벽 연석 틀뜸

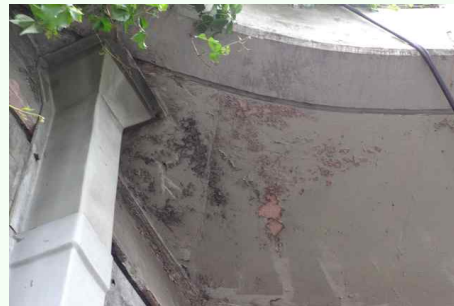
| 구 분 | 주 요 손 상 현 황 | 손 상 원 인 | 보수 · 보강방안 |
|---|---|---|---|
| 바닥판하면 | ○ 도장들뜸 (사진2)<br>○ 긁힘 (사진3), 파손 (사진4) | ○ 장기공용에 의한 손상<br>○ 공용층 손상, 외부 충격 | ○ 재도장<br>○ 표면처리, 단면복구 |

사진2 - S2 바닥판하면 도장들뜸

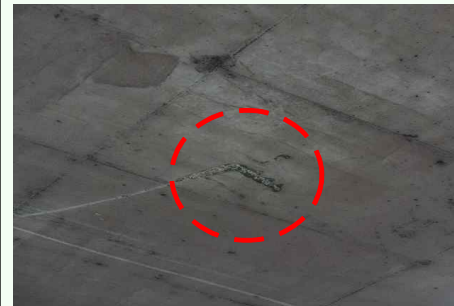
사진3 - S2 바닥판하면 긁힘

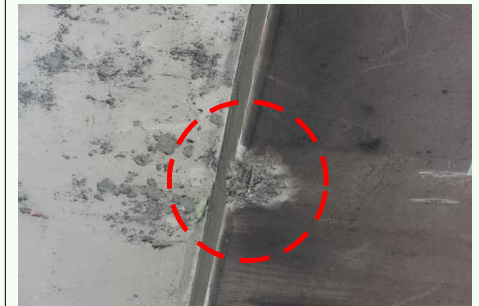
사진4 - S2 바닥판하면 파손
