## **제 3 장   홍 전 교**

# 제3장 홍전교

홍전교는 서울특별시 서대문구 홍제동에 위치한 연장 33m, 폭 5.5m, 1차로의 슬래브 교량으로 1993년 준공되어 약 24년 정도의 공용기간이 경과한 상태이며, 금회 최초로 실시하는 정밀점검이다.

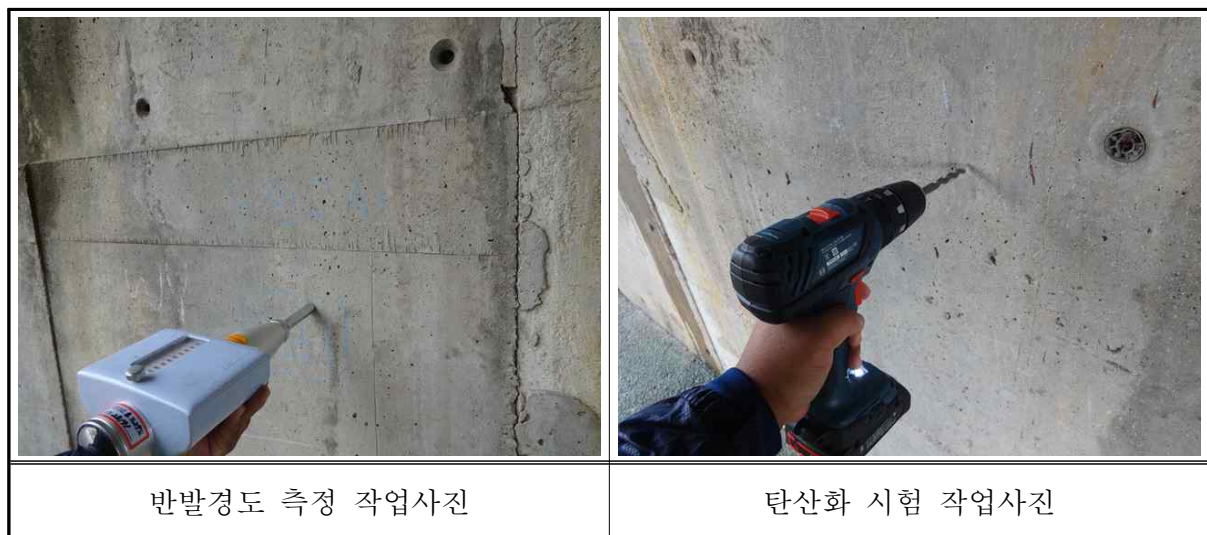
[그림 3.1] 내구성조사 사진

내구성조사는 구조물에 열화손상이 진행되었을 경우, 열화의 정도 및 그 원인 관계를 조사하고 보수·보강 여부의 판정을 하며, 아직 열화손상이 없거나 경미한 경우, 내구성 진단에 의해서 향후 열화 경향을 예측하고 예방보전을 검토하기 위한 자료를 수집하는 것을 목적으로 한다.
