## **제6장 금화터널입구 차도육교**

## 제6장 금화터널입구 차도육교

금화터널입구 차도육교는 서울특별시 서대문구 신촌동에 위치한 연장 35.0m, 폭 10.0m, 2차로의 슬래브 교량으로 1979년에 준공되어 약 38년 정도의 공용기간이 경과한 상태이다. 2010년 정밀점검을 실시하여 금회 점검시 전회 자료를 참조하여 조사를 실시하였다.

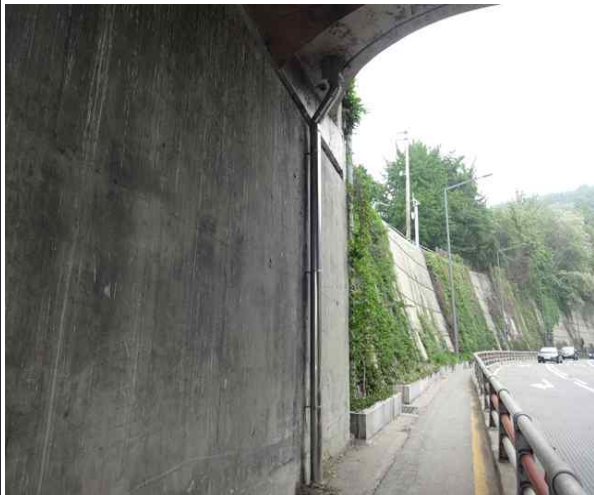
배수시설의 외관조사 결과, 배수관은 육교형으로 설치되어 있으며, 배수기능에는 문제가 없는 전반적으로 양호한 상태이다. 일부구간의 배수관 파손은 미관상 정비가 필요하다.

| 현 황 | A1 배수관 파손 | 현 황 | 배수시설 전경 |

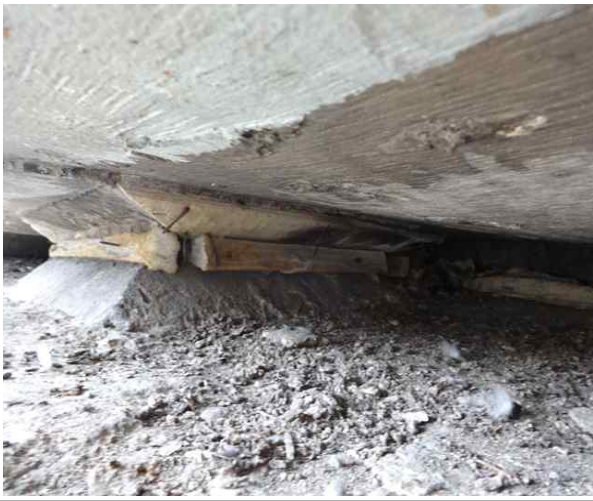
받침장치의 외관조사 결과, 탄성고무받침으로 본체의 가동상태는 양호한 상태이다.

| 현 황 | A1-SH1 전경 | 현 황 | A1-SH3~6 전경 |
