## **제7장 홍은동 센트리빌옹벽**

## 제7장 홍은동 센트레빌 옹벽

홍은동 센트레빌 옹벽은 서울특별시 서대문구 홍은동에 위치한 연장 60m, 높이 10~15m 정도의 철근콘크리트옹벽으로, 2009년에 준공되어 약 8년 정도의 공용기간이 경과한 상태이며, 금회 최초로 실시하는 정밀점검이다.

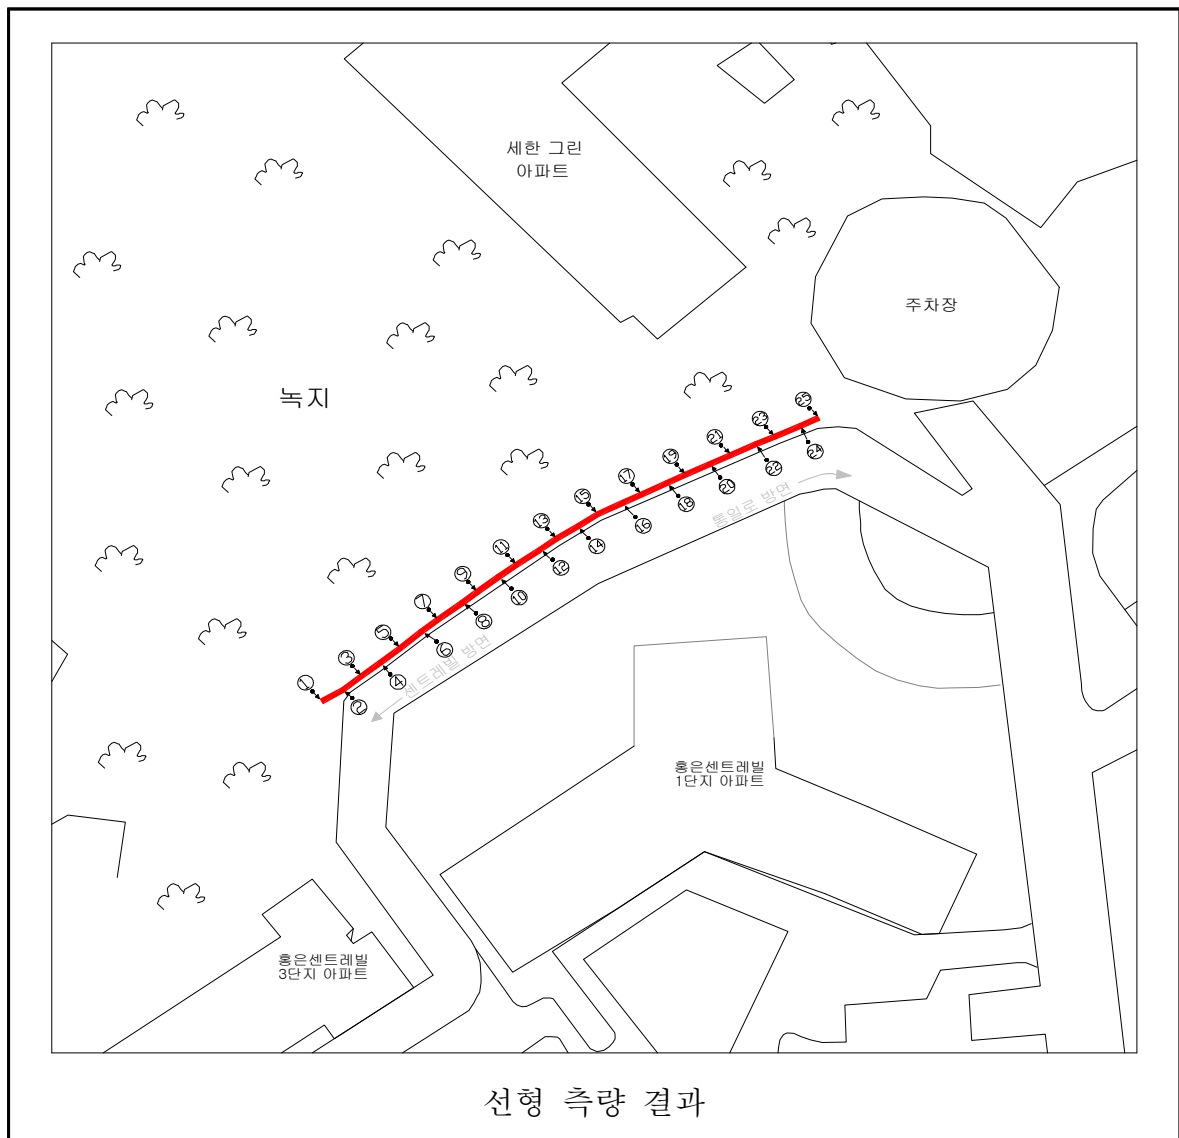
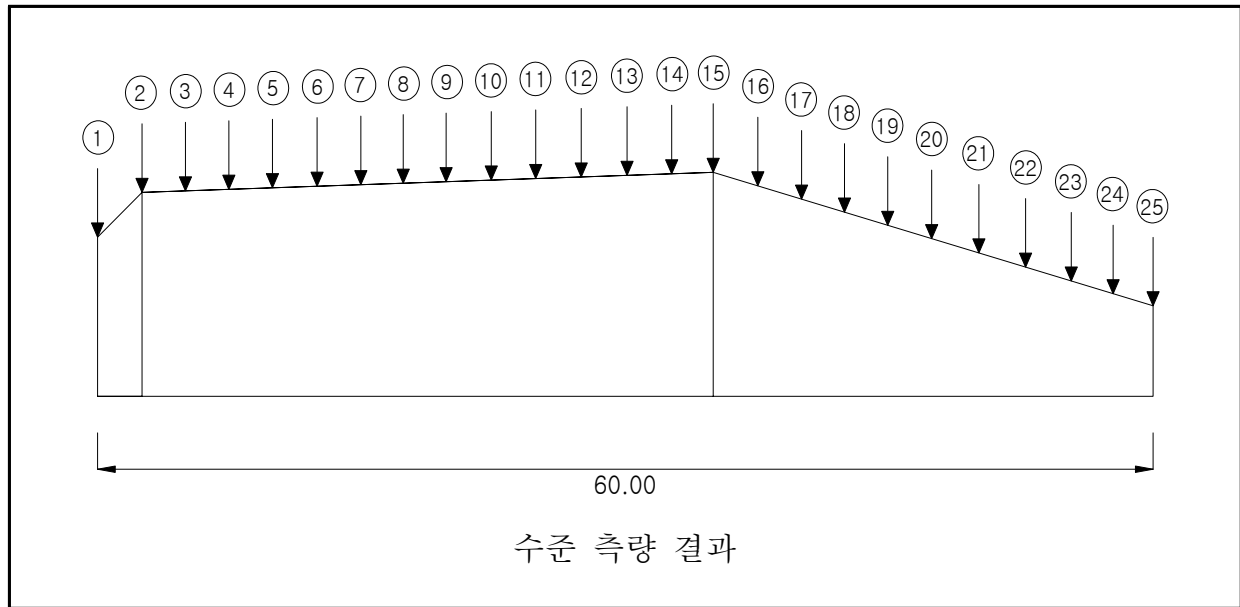
##### 1) 현황측량 결과

현황측량에 대한 결과값을 다음 표에 작성하였고, 옹벽 주변의 상태를 감안할 때, 침하·활동·전도 등은 없는 것으로 판단된다.

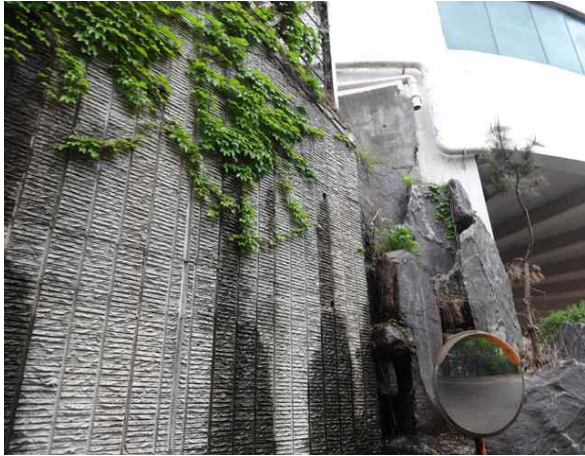
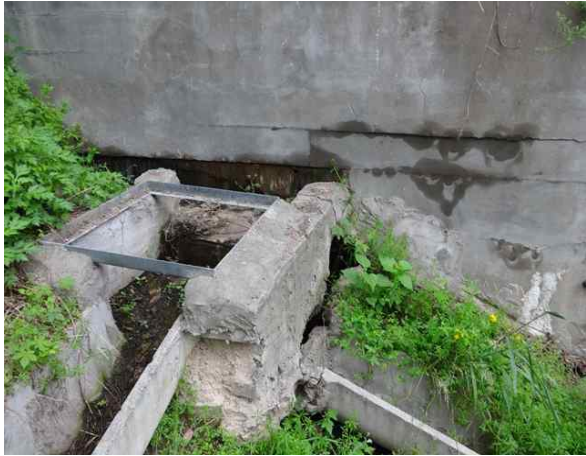
옹벽 상단에 측구(STA 0~35m)와 낙석방지울타리(전구간)가 설치되어 있다. 측구는 양호한 상태이나, 낙석방지울타리 변형이 1개소 발생되어 조치가 요망된다. 또한, 옹벽 종점측 누수손상(악취)은 상부 아파트단지 배수관 누수와 연계한 보수가 필요하다.

| 옹벽 상부 배수관 파손부 진행 여부 확인 | |

| 구 분 | | 점 검 결 과 |
|---|---|---|
| | 배수시설 | <ul style="list-style-type: none"> <li>■ 상부 배수관 파손 및 누수, 상부 측구 미설치</li> </ul> |

| 구 분 | 손상 내용 | 보수 방안 | 손상<br>물량 | 보수<br>물량 | 단위 | 단가<br>(천원) | 공사비<br>(천원) | 우선<br>순위 |
|---|---|---|---|---|---|---|---|---|
| | 상부 배수관 누수 | 정 비 | 1 | 1 | 식 | 5,000 | 5,000 | ② |

| 구 분 | | 점 검 결 과 |
|---|---|---|
| 종합<br>결론 | <ul style="list-style-type: none"> <li>■ 홍은동 센트레빌 옹벽에 대한 정밀점검결과, 문제점이 없는 상태인 “A” 등급으로 평가됨</li> <li>■ 주요 손상으로 옹벽 벽체 백태, 재료분리, 상부 낙석방책 변형, 상부 배수관 파손 및 누수, 상부 측구 미설치 등이 조사됨</li> <li>■ 기 발생된 손상들은 내구성 확보 차원의 보수가 필요하며, 상부 배수관 파손과 낙석방책 변형부는 손상의 진행여부에 대한 주의관찰이 필요함</li> </ul> | |
