도로시설물(홍전교 등7개소) 정밀점검 및 정밀안전진단 용역

# 요 약 보 고 서

2017. 08

(주) 홍찬엔지니어링

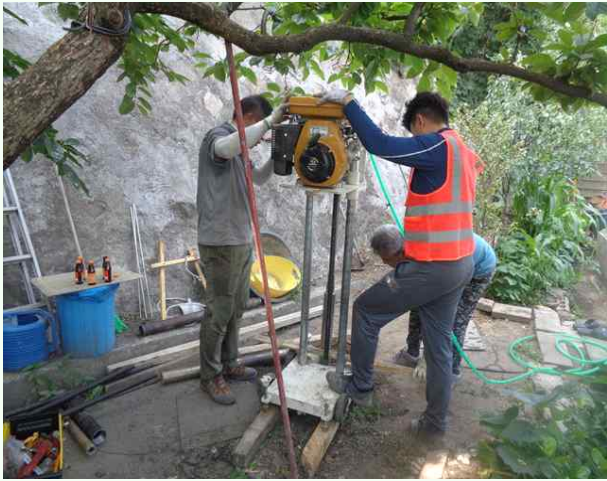
TYPE2(STA.0+32) 용벽 상부 지반상태 확인

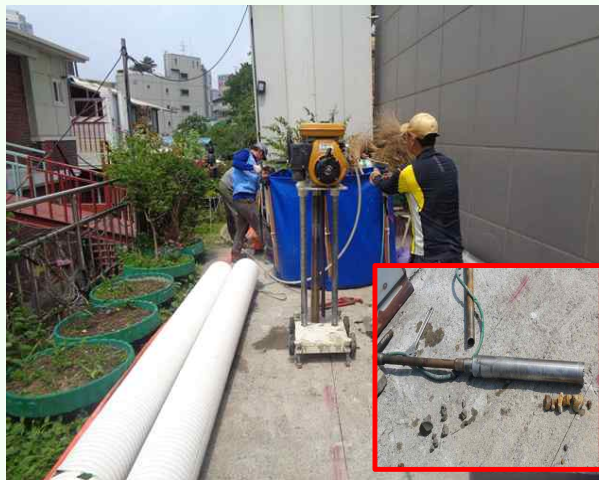
TYPE3(STA.0+85) 용벽 상부 지반상태 확인

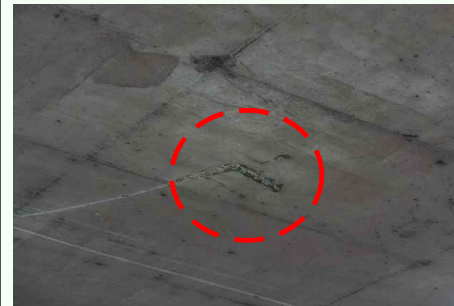
사진3 - S2 바닥판하면 긁힘

| 구 분 | 주 요 손 상 현 황 | 손 상 원 인 | 보수 · 보강방안 |
|---|---|---|---|
| 바닥판하면 | ○ 도장들뜸 (사진2)<br>○ 긁힘 (사진3), 파손 (사진4) | ○ 장기공용에 의한 손상<br>○ 공용층 손상, 외부 충격 | ○ 재도장<br>○ 표면처리, 단면복구 |

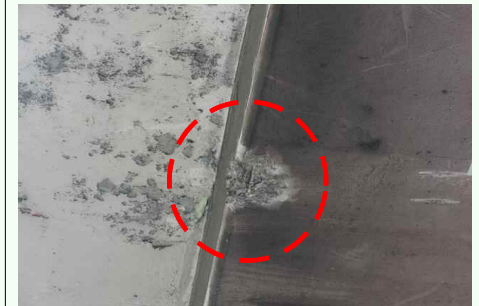
사진4 - S2 바닥판하면 파손
