ID:부도교 - 교면포장 S1

| 영역명 | 도시시설물(홍천교 등7개소) 정밀점검 및 정밀안전진단 구역 |
| 발주처 | 서대문구청 |
| 용역사 | (주)홍천엔지니어링 |

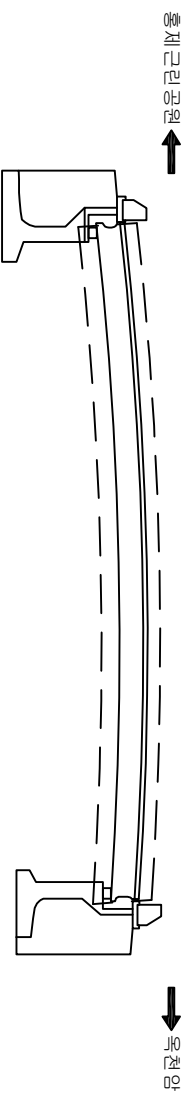
| 번호 | 성(인)구(인) | 손상내용 | 손상현황 | | | | | | 결함상태 | 수상물량 | 비고 |
|---|---|---|---|---|---|---|---|---|---|---|---|
| 1 | 신 | 연석 돌봄 | 0.1 | 2.0 | | 0.20 | m³ | 1 | | 0.20 | |
| 2 | 신 | 파손 | 0.1 | 0.2 | | 0.02 | m³ | 3 | | 0.06 | |
| 3 | 신 | 돌봄 | | 0.2 | 0.3 | 0.06 | m³ | 1 | | 0.06 | |
| 4 | 신 | 양생균열 | 1.0 | 1.0 | | 1.00 | m³ | 1 | | 1.00 | |
| 5 | 신 | 양생균열 | 1.0 | 1.0 | | 1.00 | m³ | 1 | | 1.00 | |
| 6 | 신 | 연석 돌봄 | 0.1 | 0.1 | | 0.01 | m³ | 3 | | 0.03 | |
| 7 | 신 | 연석 돌봄 | 0.2 | 3.0 | | 0.60 | m³ | 1 | | 0.60 | |

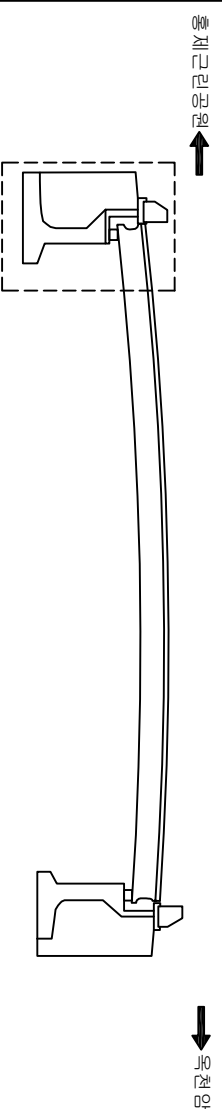
| 번호 | 신(N)<br>구(가) | 손상내용 | 손상량량 | | | | | 정량<br>상태 | 손상<br>수량 | 비고 | |
|---|---|---|---|---|---|---|---|---|---|---|---|
| 1 | 신 | Plate녹발생 | | | | 1.00 | EA | 2 | | 2.00 | |
| 2 | 신 | 망상균열 | | 3.0 | 1.0 | 3.00 | m² | 1 | | 3.00 | |
| 3 | 신 | 누수흔적 | | 1.0 | 1.0 | 1.00 | m² | 1 | | 1.00 | |
| 4 | 신 | 범면 파손 | | 0.5 | 1.0 | 0.50 | m² | 1 | | 0.50 | |
