# 도로시설물(홍전교등 7개소) 정밀점검 및 정밀안전진단 현황 및 과업수행 사진첩

2017. 08

서대문구청 토목과

[주] 흥찬엔지니어링

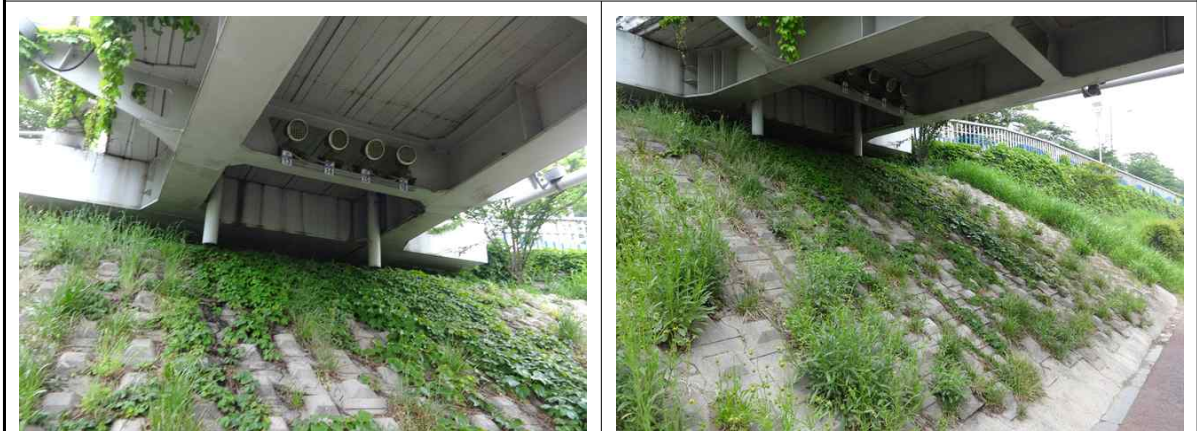
배수시설 A2 전경(양호)

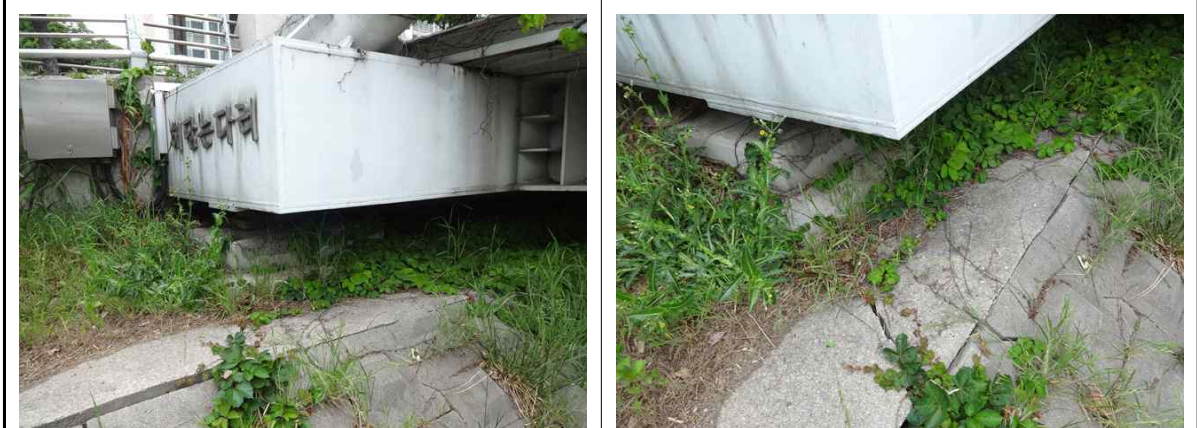
교대 A2 법면 파손 (A=5.0x0.5)
