**2017년 상반기 시설물 정기점검 용역(1공구)**  
**정 기 점 검 보 고 서**  
**[ 1 · 2종 시설물 / 교량 · 옹벽 ]**

**2017. 06.**

**新 대구부산고속도로주식회사**  
**New DAEGU BUSAN Expressway Co., Ltd.**

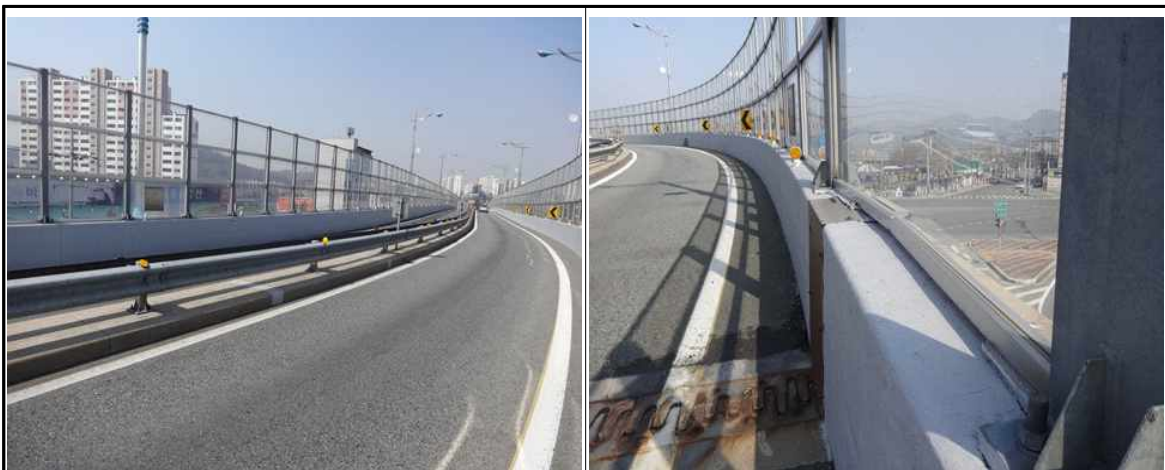
콘크리트 방호벽은 금회 전구간 보수를 실시한 것이 조사되었고, 보수 상태는 양호한 상태이다.

전구간 보수 실시

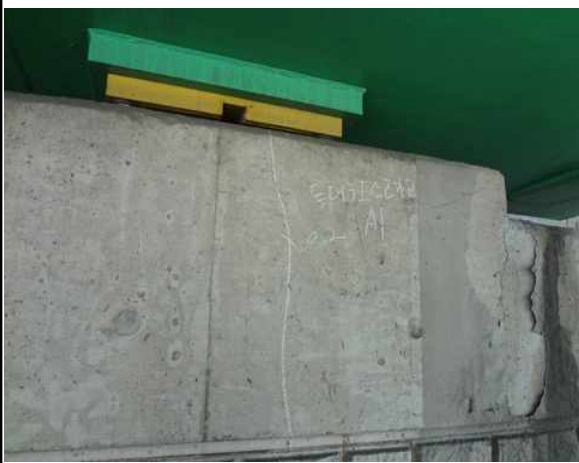
| 교대 A1 균열 CW=0.2mm | 교대 A1 날개벽-옹벽 이격 |

하부구조의 외관조사 결과, 균열(CW= 0.3mm이하) 및 망상균열, 우수유입흔적, 실란트 파손 등의 손상이 일부 발생된 상태이며, 기 손상부로 확인 되었다. 기 손상부는 지속적인 관찰 후 진전시 내구성 확보 차원의 표면처리, 실란트 충전 등의 적절한 보수 및 유지관리가 필요하다.

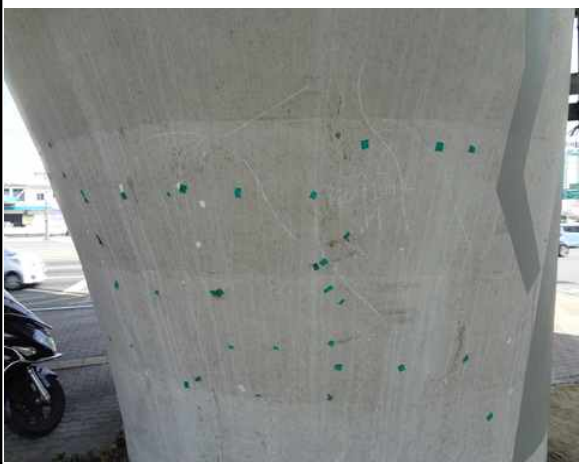
| 교각 P1 균열 CW=0.2mm | 교각 P3 균열 CW=0.2mm |

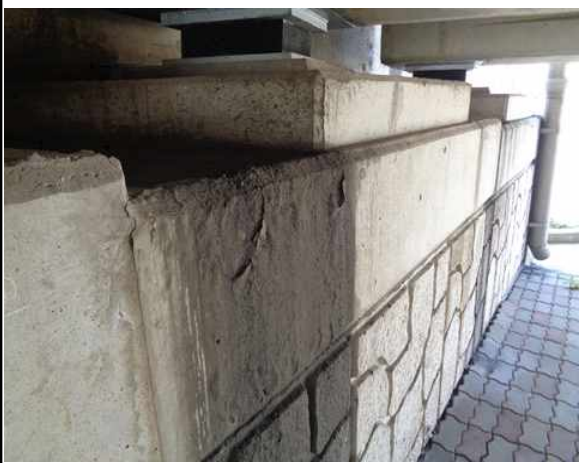
| 교대 하행선 A1 콘크리트 들뜸 | 교대 하행선 A2 균열 CW=0.1mm |

하부구조의 외관조사 결과, 균열(CW= 0.3mm이하), 콘크리트 들뜸, 누수흔적, 실란트 파손 등의 손상이 일부 발생된 상태이며, 기 손상부는 지속적인 관찰 후 진전시 적절한 조치가 요구되며, 콘크리트 들뜸 구간은 내구성 확보 차원의 단면보수 등의 조치가 필요하다.

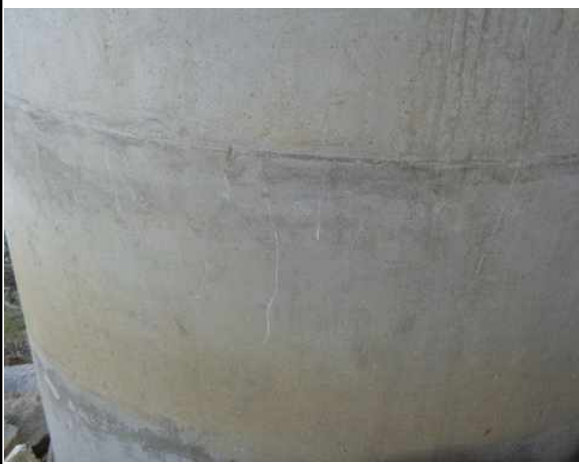
| 교각 상행선 P2 균열 CW=0.2mm | 교각 상행선 P2 누수흔적 |

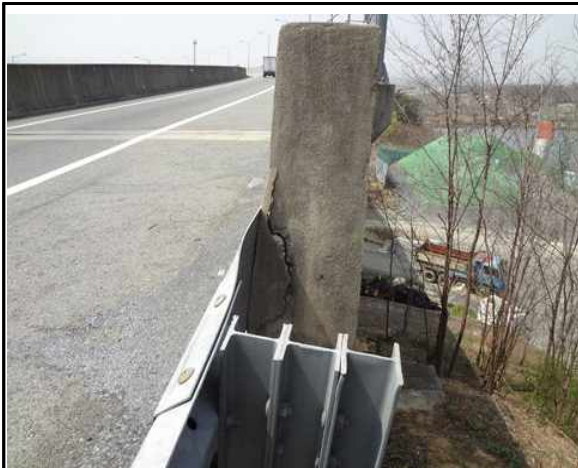
콘크리트 방호벽은 콘크리트 재료적인 특성 및 노후화로 인한 균열 및 파손, 철근 노출, 백태, 들뜸 등의 손상이 발생한 상태이다. 기 손상부는 지속적인 관찰 후 진전 시 단면보수, 표면처리 등의 조치가 요구된다.

A1측 들뜸 및 파손

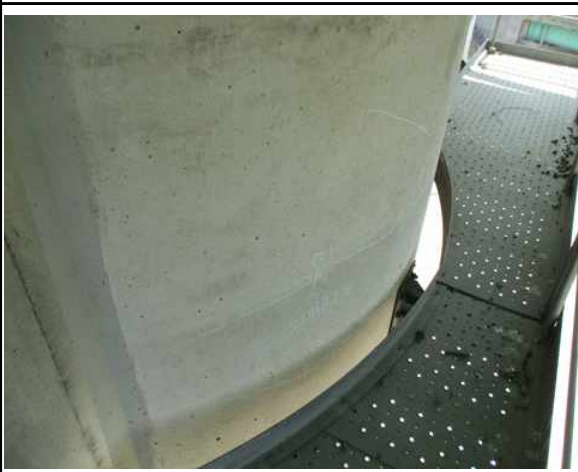
| 교각 P1 코핑부 균열 CW=0.1mm | |

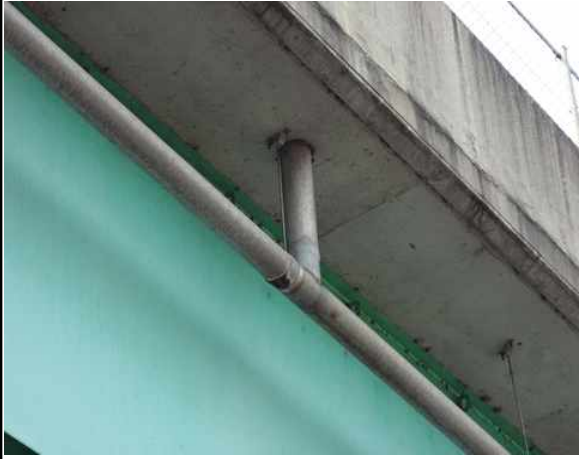
배수시설의 상태는 일부구간에서 배수구 막힘 및 이음부 누수 등의 경미한 손상이 관찰되었으며, 향후 공용 중 주기적인 청소 및 정비를 통한 유지관리가 필요하다.

| 상행선 S2 배수관 이음부 누수 | 하행선 배수시설 전경 |

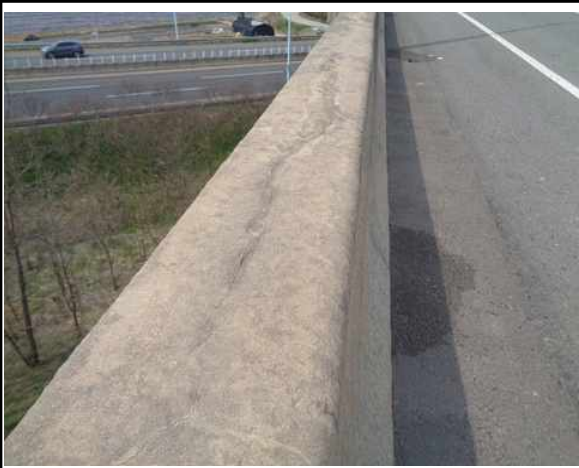
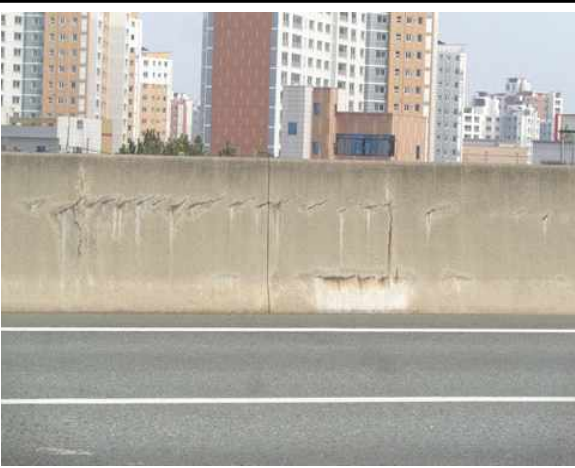
콘크리트 방호벽은 콘크리트 재료적인 특성 및 노후화로 인한 균열 및 재균열, 백태, 안전철망 너트 탈락 등의 손상이 발생한 상태이다. 기 손상부는 지속적인 관찰 후 진전시 단면보수, 표면처리 등의 조치가 요구된다.

| 하행선 S1 균열 | 하행선 S3 중분대 균열 및 백태 |

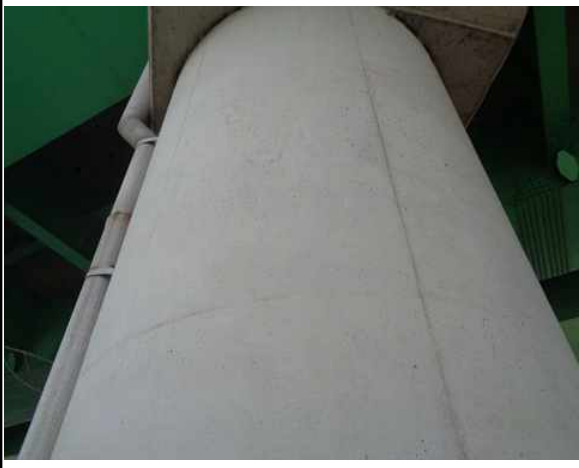
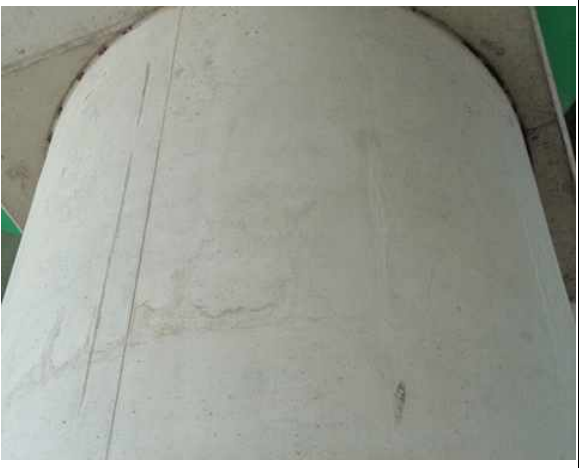
균열(CW= 0.3mm미만), 망상균열, 누수흔적, 실란트 파손, 인화성물질 적치 등의 손상이 일부 발생된 상태이며, 기 손상부로 확인 되었다. 기 손상부는 주기적인 점검 후 진전시 내구성 확보 차원의 표면처리 등의 적절한 보수 및 유지관리가 필요하다.

| 교각 상행선 P2 기둥부 망상균열 | 교각 하행선 P2 기둥부 망상균열 |

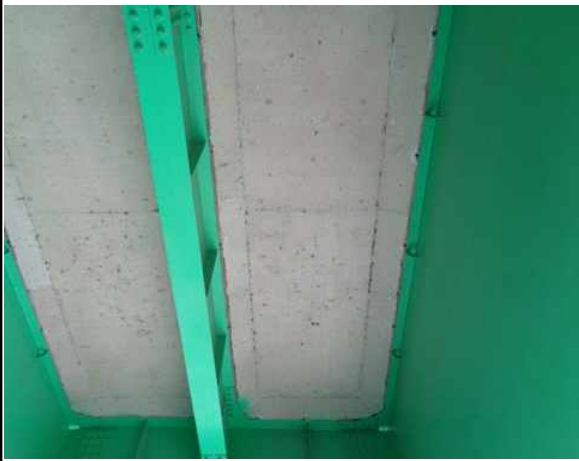
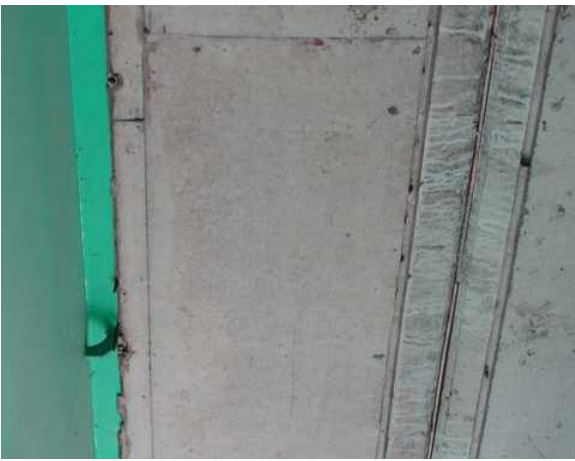
바닥판 하면은 시설물의 노후화로 인한 균열 및 망상균열, 백태 등의 손상이 조사되었다. 바닥판 하면의 유간은 충분히 확보되어 있으므로 시설물의 안전성에 큰 문제가 없는 것으로 판단된다. 기 손상부는 지속적인 관찰 후 진전시 표면처리 등의 조치가 필요하다.

| 상행선 S1 망상균열 | 하행선 S1 균열 |

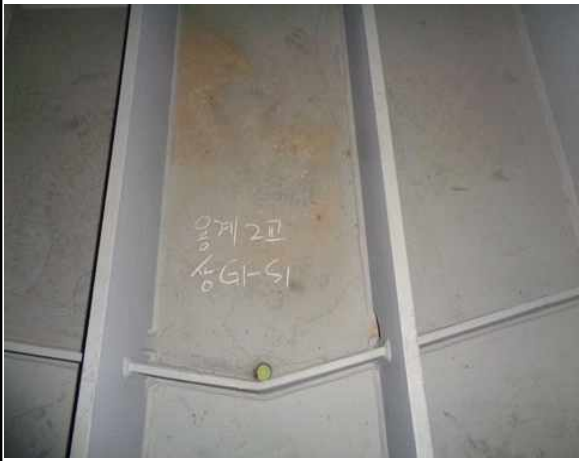
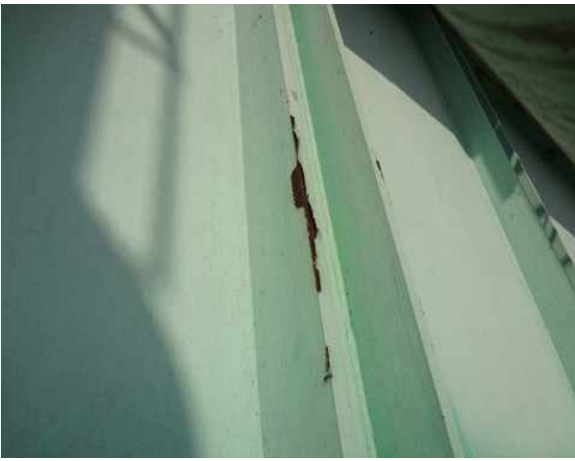
강재 주형 및 2차 부재(가로보)의 경우, 특별한 손상이 없는 양호한 상태로 확인되었다. 일부 구간에 도장손상, 부식, 우수유입흔적이 조사되었고, 지속적인 점검을 통한 손상의 진전유무 확인이 요구된다.

| 거더내부 상행선 S1 G1 점부식 | 거더외부 상행선 S2 G2 도장손상 |

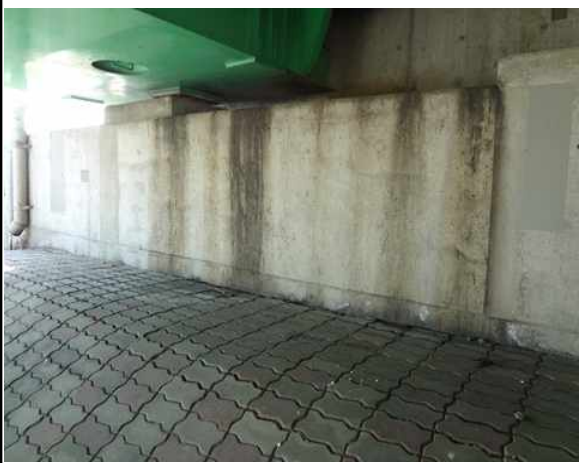
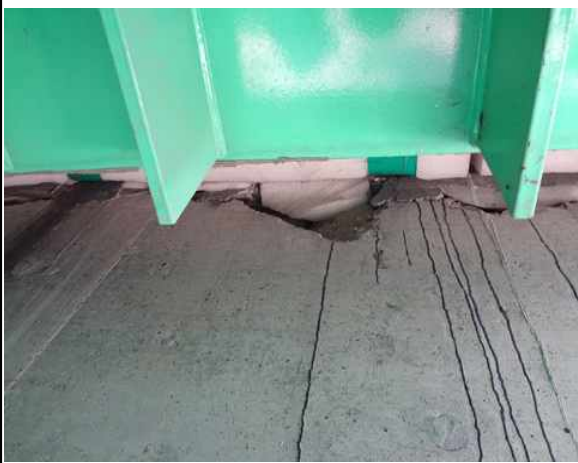
하부구조의 외관조사 결과, 균열(CW= 0.3mm미만) 및 망상균열, 누수흔적, 체수, 콘크리트 박락, 점검로 개폐불가 등의 손상이 일부 발생한 상태이며, 기 손상부로 확인되었다. 기 손상부는 주기점검 후 진전시 내구성 확보 차원의 표면처리 등의 유지관리가 필요하다.

| 교대 하행선 A2 누수흔적 | 교대 상행선 A2 콘크리트 박락 |

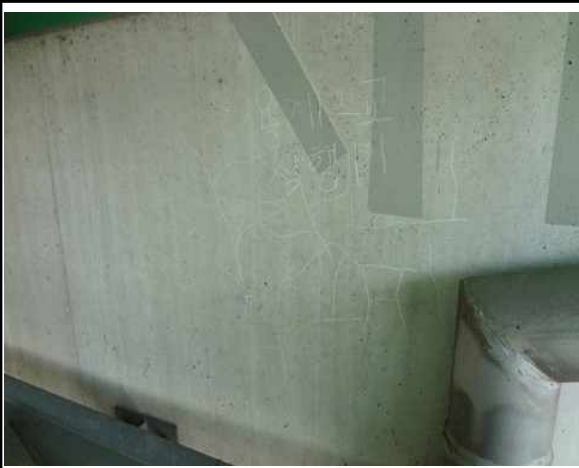
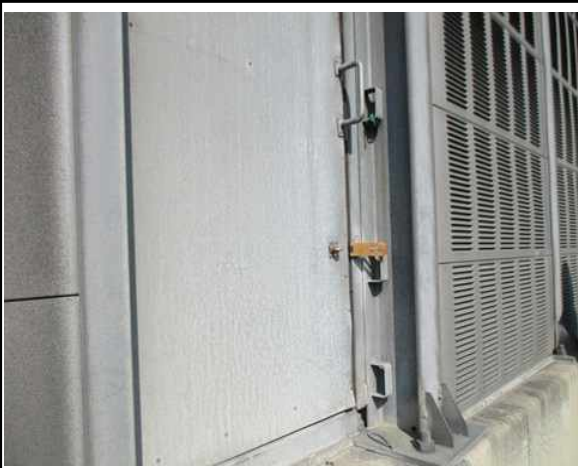
| 교각 상행선 P2 코핑부 망상균열 | 교각 하행선 P1 점검로 개폐불가 |
