2017년 상반기 시설물 정기점검 용역(4공구)

# 정 기 점 검 보 고 서

[ 1·2종 시설물 / 교량·터널·옹벽 ]

2017. 06.

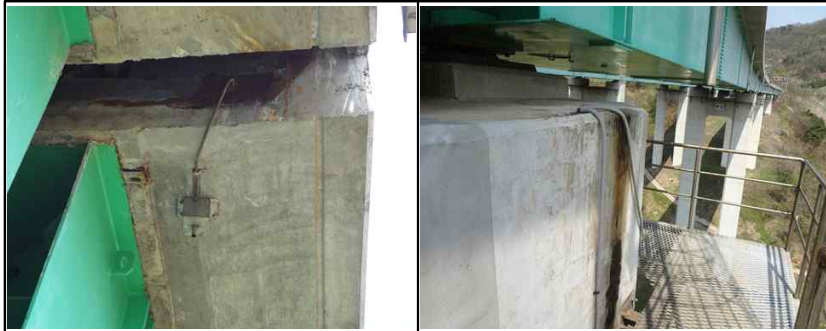
배수시설의 상태는 일부 구간에서 유도배수관 길이부족, 탈락 등의 경미한 손상이 관찰되었으며, 향후 공용 중 정비를 통한 유지관리가 필요하다.

상행선 P7 유도배수관 배수관 탈락

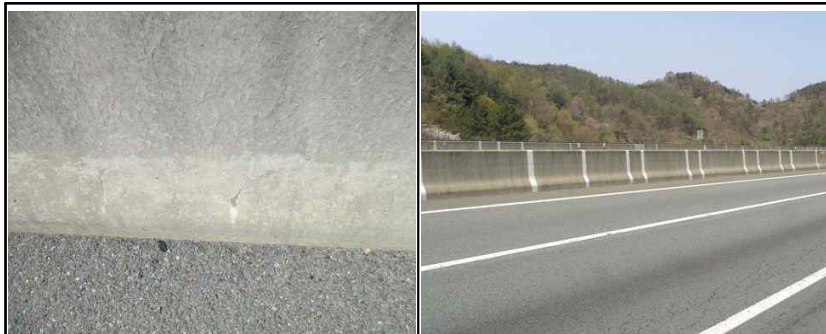
콘크리트 방호벽의 폭 0.3mm미만 균열은 지속적인 관찰 후 진전시 표면처리 등의 조치가 요구된다.

하행선 S7 균열
