**2017년 상반기 시설물 정기점검 용역(6공구)**  
**정 기 점 검 보 고 서**  
**[ 1 · 2종 시설물 / 교량 · 터널 · 옹벽 ]**

**2017. 06.**

**新 대구부산고속도로주식회사**  
**New DAEGU BUSAN Expressway Co., Ltd.**

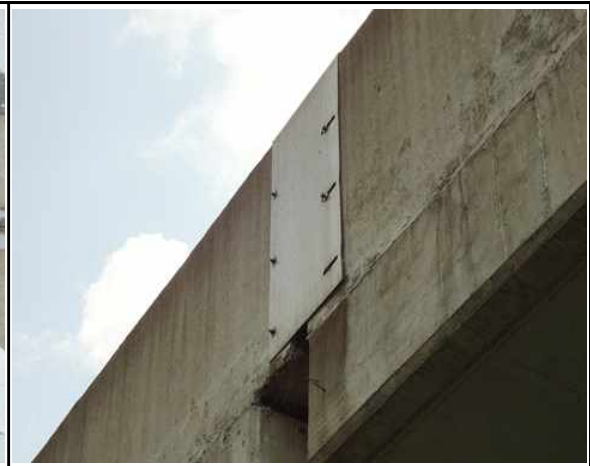
상행선 A2 차수관 볼트 탈락
