**2017년 상반기 시설물 정기점검 용역(8공구)**  
**정 기 점 검 보 고 서**  
**[ 1·2종 시설물 / 교량·터널 ]**

**2017. 06.**

**新 대구부산고속도로주식회사**  
**New DAEGU BUSAN Expressway Co., Ltd.**

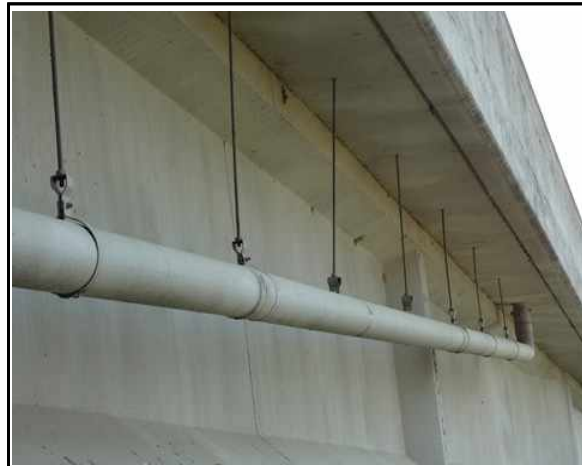
육교형으로 시공된 배수시설은 배수구 막힘, 배수관 연결고리 탈락이 일부 구간 발생하였으며, 원활한 배수처리를 위한 정비가 필요한 상태이다.

상행선 S1 배수관 연결고리 탈락
