**2017년 상반기 시설물 정기점검 용역(9공구)**  
**정 기 점 검 보 고 서**  
**[ 1 · 2종 시설물 / 교량 · 터널 · 옹벽 ]**

**2017. 06.**

**新 대구부산고속도로주식회사**  
**New DAEGU BUSAN Expressway Co., Ltd.**

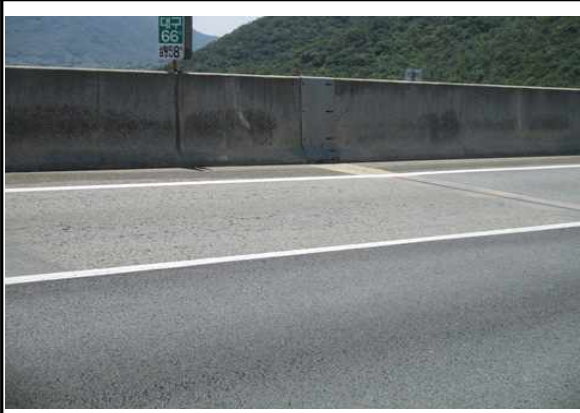
아스팔트로 시공된 교면포장은 기 손상인 노후화 및 차량의 반복적인 통행으로 인한 아스콘 균열, 라벨링, 패임 등의 손상이 조사되었고, 주의관찰 후 진전시 적절한 보수 등 유지관리가 필요한 것으로 판단된다.

| 상행선 S6 라벨링 | 상행선 S13 아스콘 패임 |

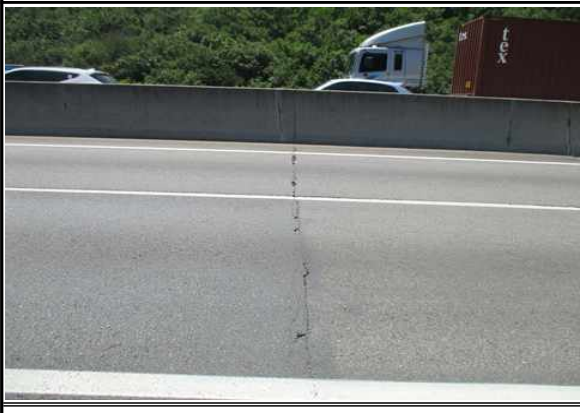
| 상행선 S24 접속도로 아스콘 균열 | 하행선 S16 라벨링 |

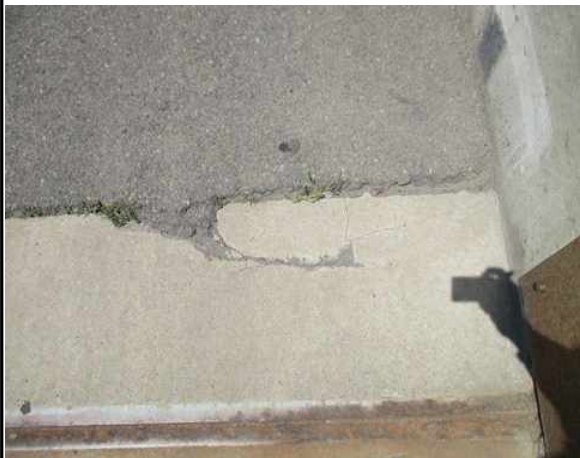
후타재는 폭 0.3mm 미만 및 이상의 균열, 국부파손, 접속부 이격 등이 조사되었으며, 내구성 확보를 위한 보수 등 유지관리가 필요하다.

| 상행선 A2 후타재 파손 | 상행선 P6 후타재 균열 |

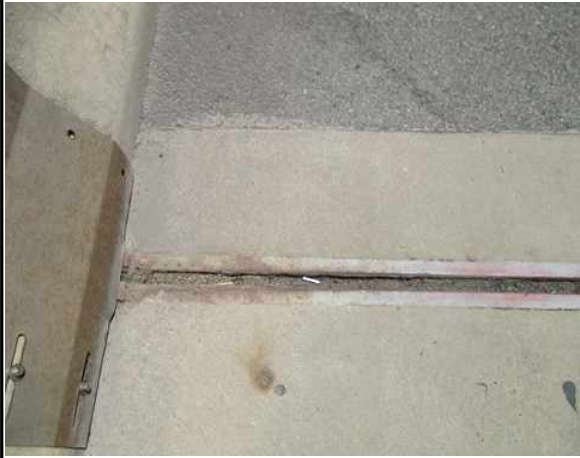
| 상행선 P15 이물질퇴적 | 하행선 A1 고무재 손상 |

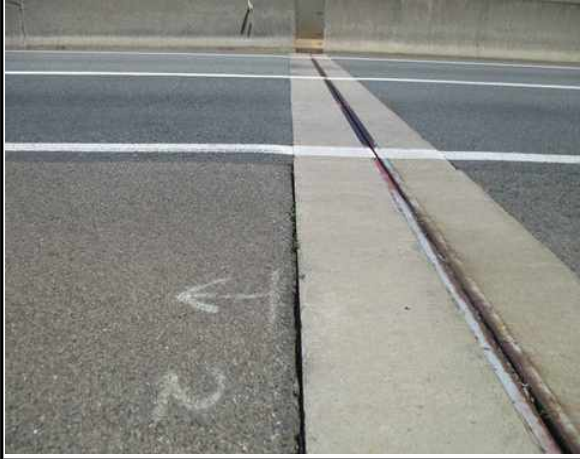
| 하행선 A2 후타재 접속부 이격 | 하행선 P3 차수판 앵커 탈락 |

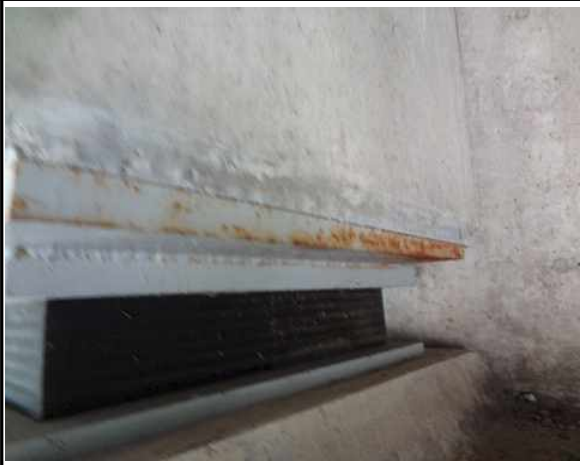
탄성고무받침 형식이며 점검결과, 기 손상인 받침콘크리트 균열, 들뜸, 재료분리, 파손, 무수축물탈 균열, Plate 도장손상, 녹발생, 스토퍼 간섭 등이 조사되었으며, 받침 기능향상 및 내구성 확보를 위한 적절한 보수 등 유지관리가 필요하다.

| 상행선 A1-S1 플레이트 부식 | 상행선 A2-S1 플레이트 들뜸 |

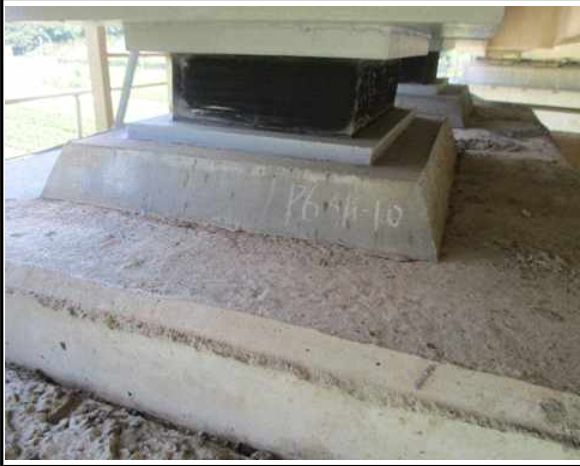
| 상행선 P6-SH10 무수축물탈 균열 | 상행선 P10-SH9 플레이트 도장박리 |

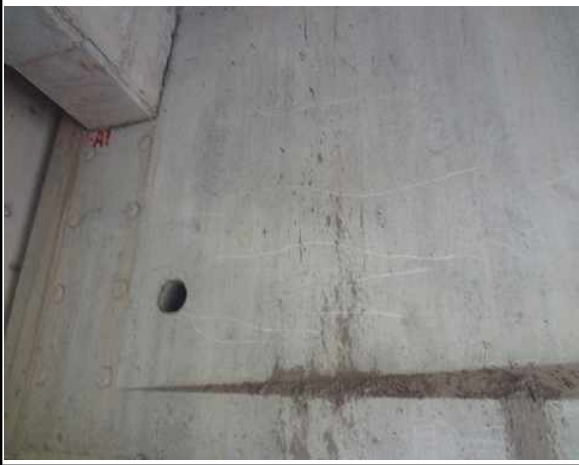
P.S.C Beam 및 가로보에 대한 외관조사 결과, 주형은 폭 0.3mm 미만 균열, 백태, 망상균열, 재료분리, 인양홀 주위 및 Plate 매립부 들뜸, 파손 등이며, 가로보의 경우 폭 0.3mm 미만 및 이상의 균열, 콘크리트 들뜸, 박락, 재료분리 등이 발생한 상태이다. 기 발생한 손상에 대해서는 내구성 확보를 위한 적절한 보수 등 유지관리가 필요하다.

| 거더 상행선 S24 G5 균열 | 거더 상행선 S15 G5 망상균열 |

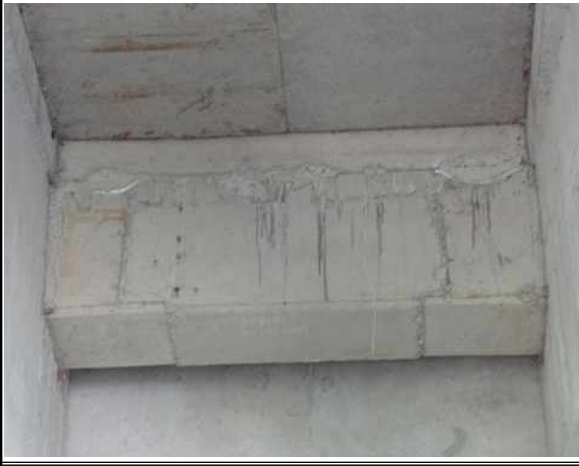
| 가로보 상행선 S24 균열 | 가로보 상행선 S11 재료분리 |

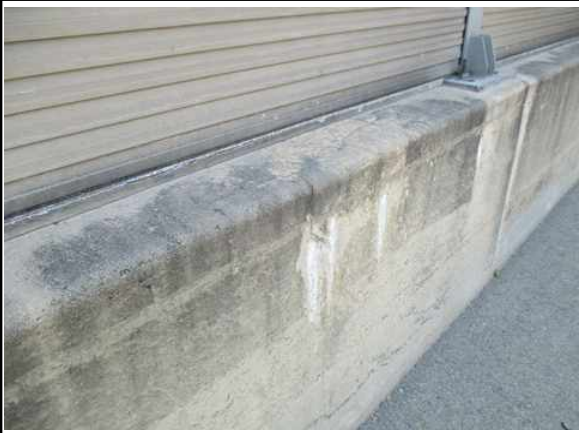
콘크리트 방호벽이며 조사결과, 폭 0.3mm 미만의 균열 및 백태, 박락, 콘크리트 방음벽 손상, 접촉도로 구간 방호벽 단차 등이 발생되었으며, 주의관찰이 요망된다.

| 방호벽 하행선 S3 균열 및 백태 | 바닥판하면 하행선 S2 망상균열 |

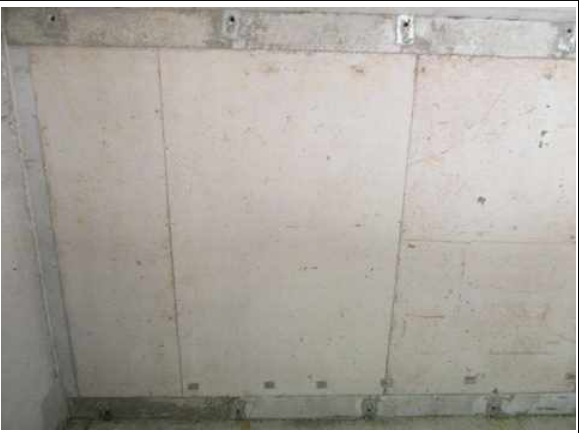
바닥판 하면은 건조수축, 노후화 등으로 인해 발생된 폭 0.3mm 미만의 균열, 망상 균열이 일부 구간 국부적으로 발생하였으며, 시설물의 안전성에 영향을 미칠만한 손상은 아닌 것으로 판단되나, 내구성 확보를 위한 보수 및 정비가 필요하다.

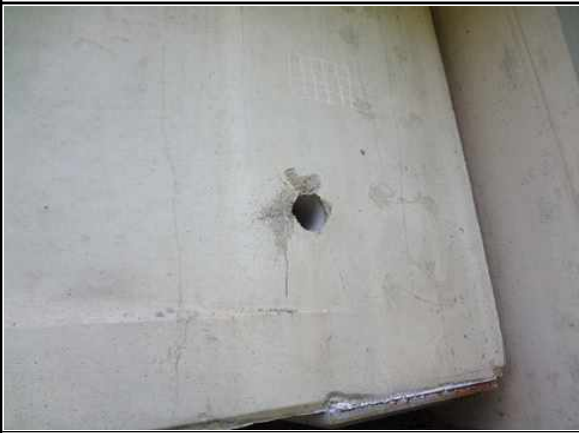
P.S.C Beam 및 가로보에 대한 조사결과, 폭 0.3mm 미만 균열, 들뜸, 박락이 조사되었으며, 주의관찰 후 진전시 내구성 확보 차원의 적절한 보수가 필요하다.

| 거더 상행선 S4 G5 콘크리트 들뜸 | 가로보 하행선 S3 균열 |

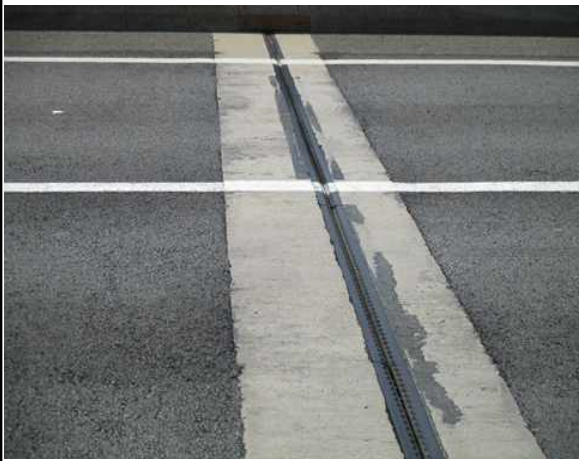
후타재의 경우 폭 0.1~0.3mm 균열, 박리, 접속부 이격이 조사되었으며, 내구성 확보를 위한 적절한 보수 및 주의관찰이 필요하다.

| 상행선 A1 후타재 균열 | 하행선 A2 후타재 박리 |

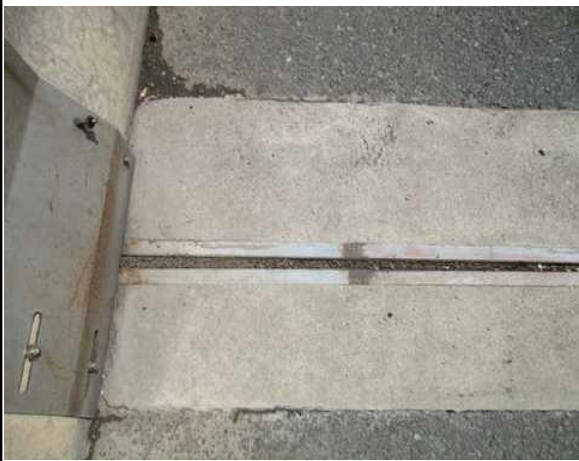
신축이음장치는 Mono Cell(EJ.1, EJ.3)과 Rail Joint(EJ.2) Type 으로서, 본체 이물질퇴적, 하부 누수, 차수판 볼트탈락이 조사되었으며, 주기적인 청소 등 정비가 필요하다. 하부 누수의 경우 하부구조 체수 및 교량받침 녹발생 등 2차 손상의 원인이 되므로 누수방지를 위한 적절한 조치가 요구된다.

| 상행선 P2 이물질 퇴적 | 하행선 P2 차수판 볼트 탈락 |

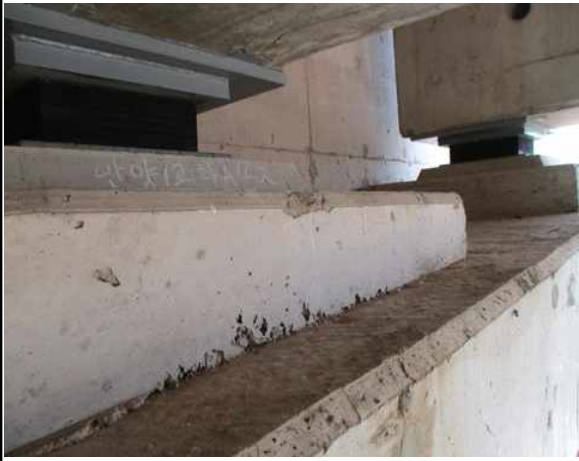
교량받침은 탄성고무받침 형식으로 조사 결과, 기 손상인 무수축물탈 균열, 받침콘크리트 균열 및 박락, Plate 녹발생, 스토퍼 간섭 등이 조사된 바, 주의관찰 후 손상의 진전시 내구성 확보 및 기능 향상을 위한 보수 등 유지관리가 필요하다.

| 하행선 A1-SH2 받침콘크리트 균열 | 하행선 P1-SH8 무수축물탈 균열 |

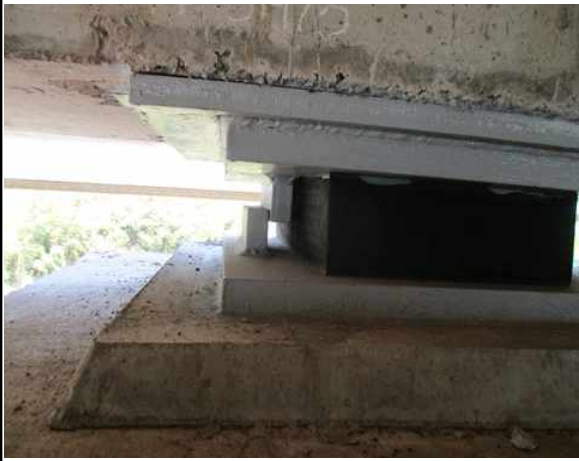
| 하행선 P1-SH10 스토퍼 간섭 | 하행선 P2-SH1 무수축물탈 균열 |

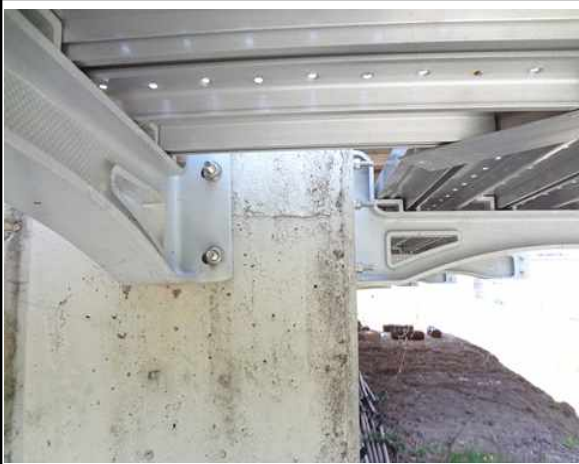
교대는 역T형, 교각은 T형 구조로서, 교대는 폭 0.3mm 미만 균열, 국부 손상, 누수 흔적, 실란트 손상 등이 발생하였으며, 교각의 경우 폭 0.3mm 미만 및 이상의 균열, 망상균열, 박락, 누수오염 등이 발생한 상태이다. 상기 손상은 시설물의 안전성에 영향을 미칠만한 손상은 아니나, 주의관찰 후 손상의 진전시 내구성 확보 차원의 적절한 보수와 정비가 필요하다.

| 교대 상행선 A1 벽체 균열 | 교대 상행선 A2 누수흔적 |

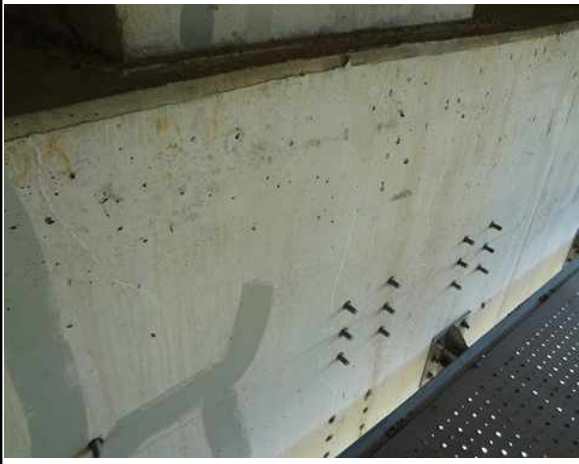
| 교각 하행선 P2 코핑부 균열 | 교각 하행선 P2 코핑부 망상균열 |

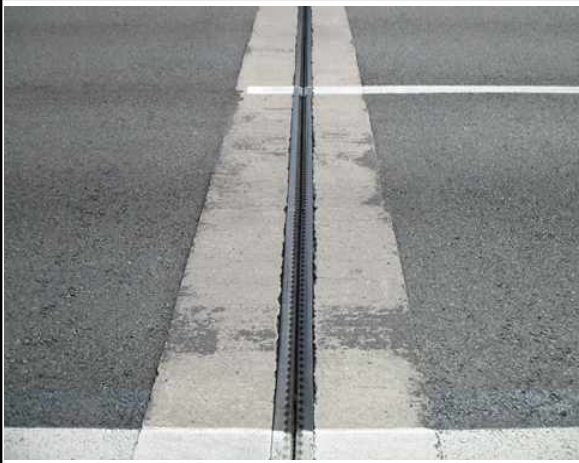
후타재의 경우 폭 0.1~0.3mm 균열, 접속부 이격이 조사되었으며, 내구성 확보를 위한 적절한 보수 및 주의관찰이 필요하다.

| 상행선 A1 후타재 균열 | 상행선 A2 이물질퇴적 |

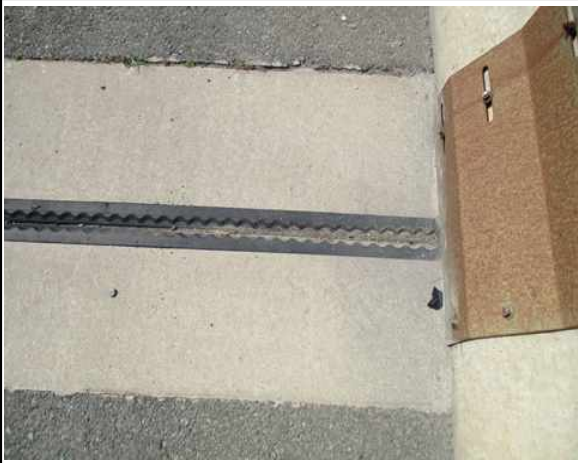
신축이음장치는 Mono Cell(A1, A2)과 Rail Joint(P2, P5) 형식으로서, 본체 녹발생, 이물질퇴적, 하부 누수, 차수판 볼트탈락이 조사되었으며, 주기적인 청소 등 정비가 필요하다. 하부 누수의 경우 하부구조 체수 및 교량받침 녹발생 등 2차 손상의 원인이 되므로 누수방지를 위한 적절한 조치가 요구된다.

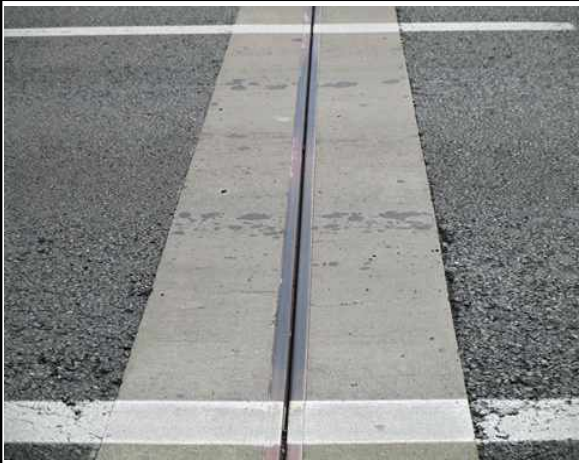
| 상행선 P5 후타재 균열 | 상행선 P2 차수판 앵커볼트 탈락 |

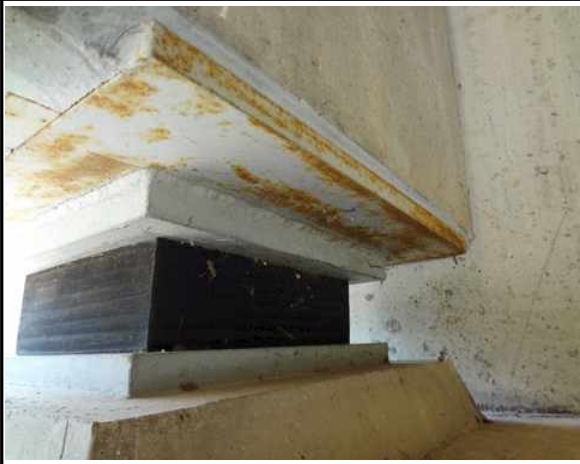
교량 받침은 탄성고무받침 형식으로, 받침콘크리트 균열, 재료분리, 무수축물탈 균열, Plate 녹발생, 스토퍼 간섭, 받침밀림 등이 확인되었으며, 주의관찰 후 손상의 진전 시 보수가 필요하며, 받침밀림에 대해서는 지속적인 주의관찰이 필요하다.

| 상행선 A2-SH1 플레이트 부식 | 하행선 A1-SH1 무수축물탈 균열 |

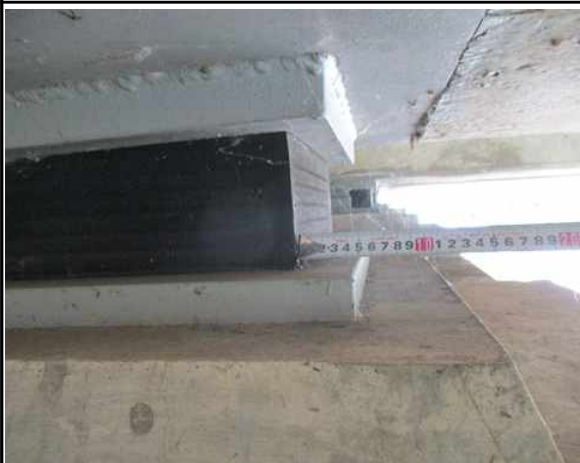
| 하행선 A2-SH2 고무재 밀림 | 하행선 P2-SH4 받침콘크리트 재료분리 |

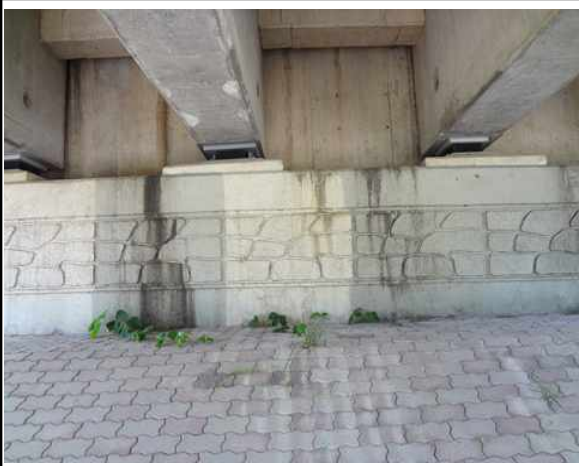
교대는 역T형, 교각은 T형 구조로서, 교대는 폭 0.3mm 미만 균열, 체수 흔적 등이 조사되었으며, 교각의 경우 폭 0.3mm 미만 및 이상의 균열, 망상균열, 콘크리트 들뜸, 백태 등이 발생한 상태이다. 조사된 손상에 대해서는 구조물의 내구성 확보 차원의 적절한 보수 및 정비가 필요하다. 이 외 교대 범면 침하 및 보호불력 밀림, 배수로 단차 등에 대한 정비가 요망된다.

| 교대 상행선 A2 누수흔적 | 하행선 A2 범면 침하 |

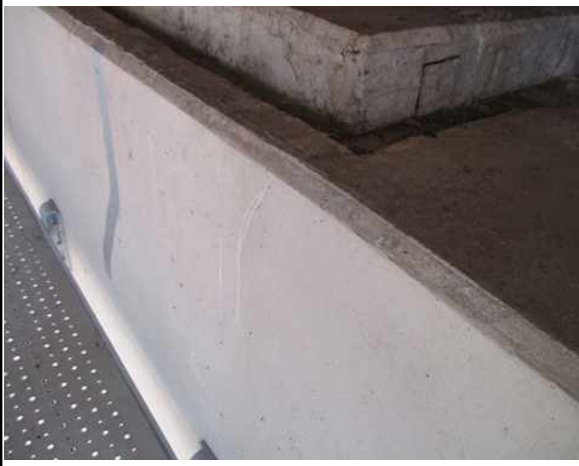
| 하행선 P2 코핑부 균열 | 상행선 P5 코핑부 망상균열 |

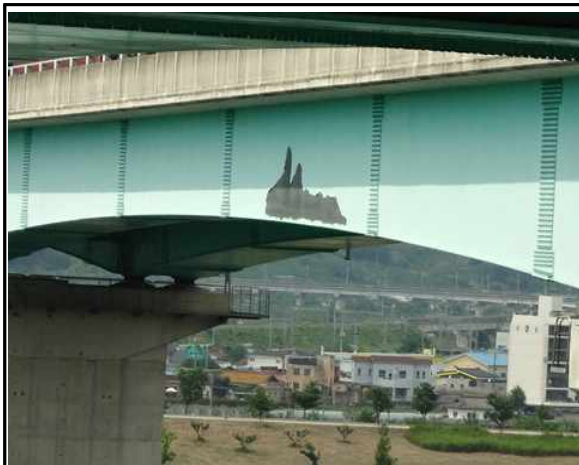
주형 내·외부 및 2차 부재(가로보, 세로보)에 대한 외관조사 결과, 주형 및 가로보 도장손상, 녹발생, 국부적인 도장 손상, 내부 우수유입 흔적, 이물질 퇴적, 환기구 볼트 탈락 및 이완, 용접부 부식 등이 발생한 상태이다, 조사된 손상들에 대해서는 내구성 확보를 위한 보수가 필요하며, 내부 우수유입은 공용기간 증가에 따라 지속적인 우수유입 가능성이 예상되는 바, 이음부에 대한 실링재 도포 등 적절한 조치가 필요하다

거더외부 상행선 S5 G1 도장손상

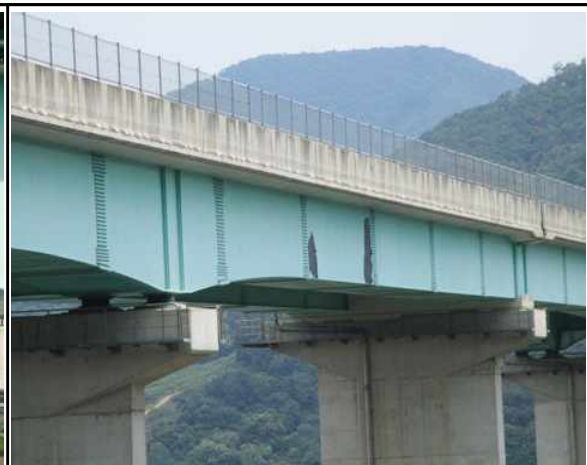
거더외부 상행선 S13 G1 도장손상

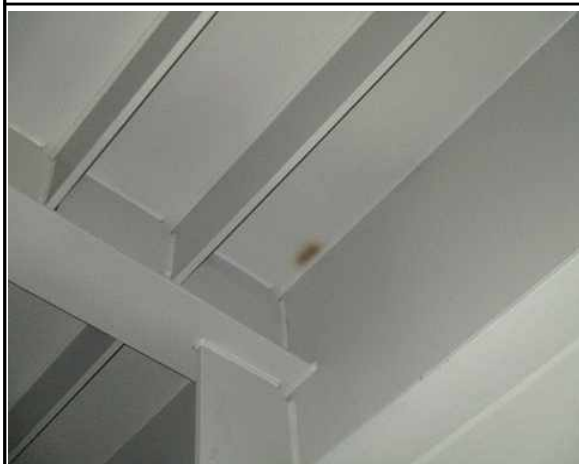
거더내부 하행선 S6 G1 도장탄화

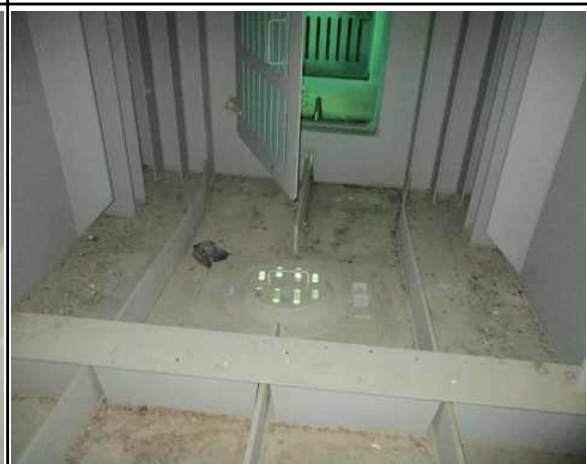
거더내부 상행선 S7 G2 이물질퇴적

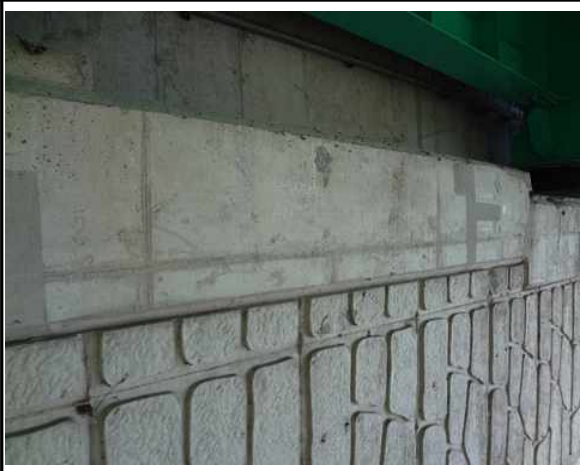
교대는 역T형, 교각은 T형 구조로서, 교대는 폭 0.3mm 미만 균열, 실란트 손상이 조사되었으며, 교각의 경우 폭 0.3mm 미만 및 이상의 균열, 망상균열, 콘크리트 들뜸/박락/파손, 재료분리, 철근노출, 체수흔적 등이 발생한 상태이다. 조사된 손상은 시설물의 안전성에 영향을 미칠만한 손상은 아니나, 내구성 확보 차원의 적절한 보수와 정비 필요하다.

| 교대 상행선 A2 벽체 균열 | 교대 하행선 A2 누수흔적 |

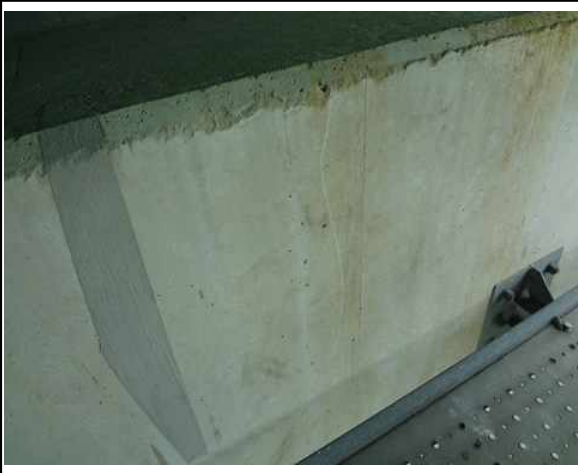
| 상행선 P6 코핑부 망상균열 | 상행선 P5 코핑부 균열 |

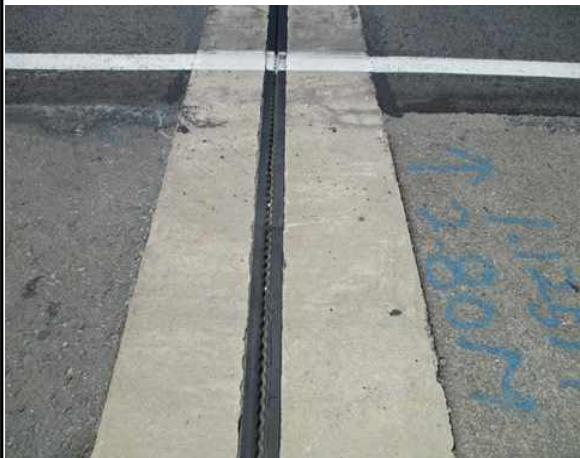
| 신축이음 상행선 A2 후타재 균열 | 신축이음 하행선 A2 이물질 퇴적 |

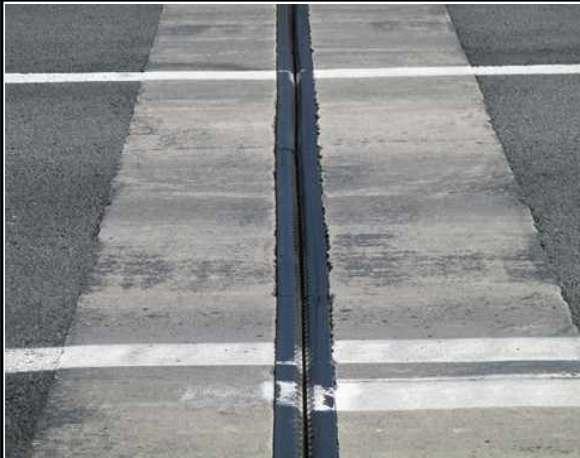
| 신축이음 하행선 A1 후타재 박리 | 신축이음 상행선 A2 후타재 이격 |

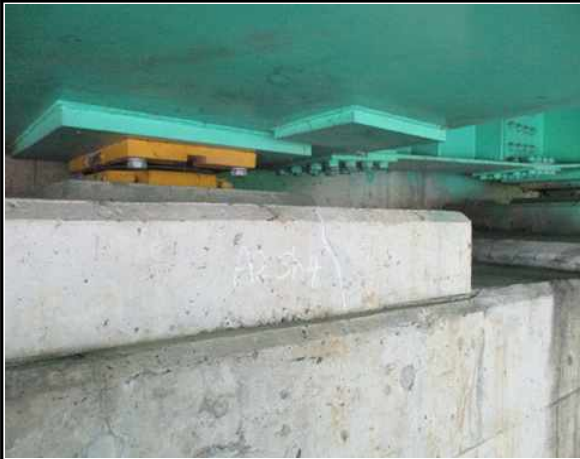
교량받침은 POT BEARING형식으로서, 무수축물탈 균열, 받침콘크리트 균열, 재료 분리, Plate 도장손상/녹발생 등이 확인되었으며, 내구성 확보 및 받침 기능 향상을 위한 보수가 필요하다.

| 교량받침 하행선 A2-SH3 받침콘크리트 균열 | 교량받침 하행선 A2-SH4 받침콘크리트 균열 |

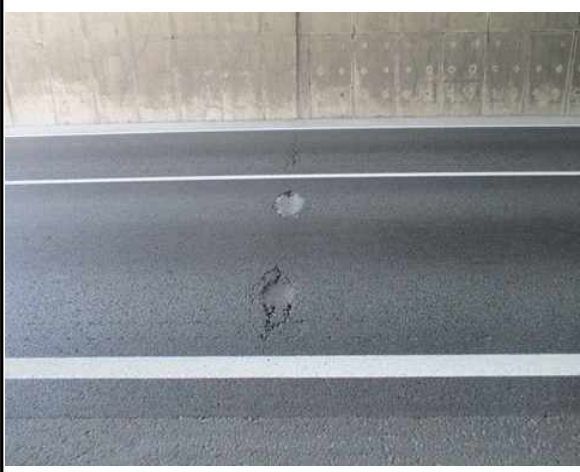
아스콘으로 시공된 포장면에 대한 조사결과, 아스콘 균열, 라벨링, 패임과 갓길 측 콘크리트 포장면 균열 등이 국부적으로 발생된 상태이며, 주의관찰 후 손상의 진전시 통행차량의 주행성 향상을 위해 보수가 필요하다.

| 상행선 S2 아스콘 균열 및 패임 | 상행선 S2 콘크리트 포장면 균열 |

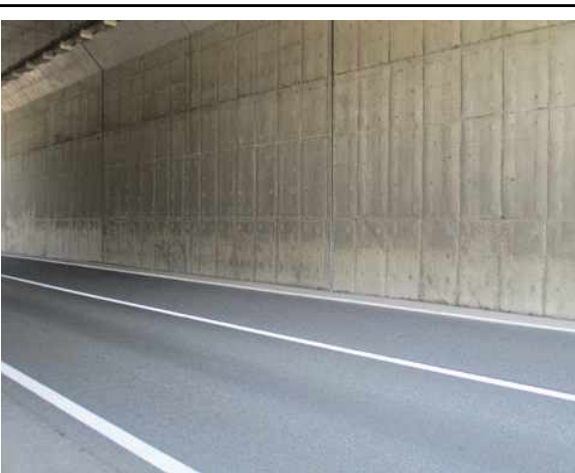
| 하행선 S4 콘크리트 포장면 균열 | 하행선 S4 아스콘 라벨링 |

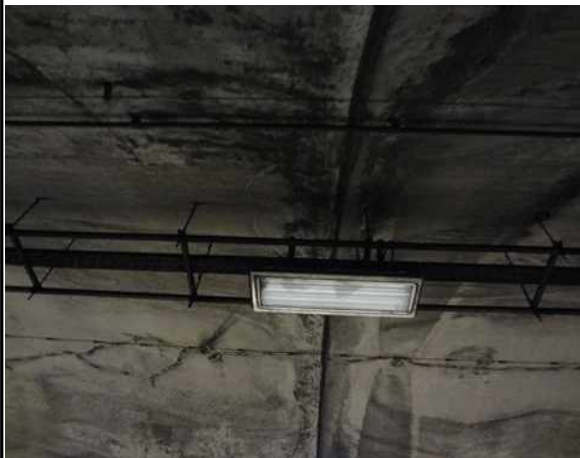
천정부는 폭 0.3mm 미만 및 이상의 균열, 보수부 재균열, 망상균열, 조인트부 콘크리트 들뜸, 박락, 철근노출 등이 발생한 상태이다. 조사된 손상은 주의관찰 후 손상의 진전시 조치가 필요하며, 조인트부 들뜸의 경우 콘크리트 탈락시 통행 차량의 안전사고 위험이 발생할 수 있으므로 조속한 조치가 요망된다.

| <p>천정부 상행선 J186 반원형균열</p> | <p>천정부 상행선 J31 콘크리트 들뜸</p> |

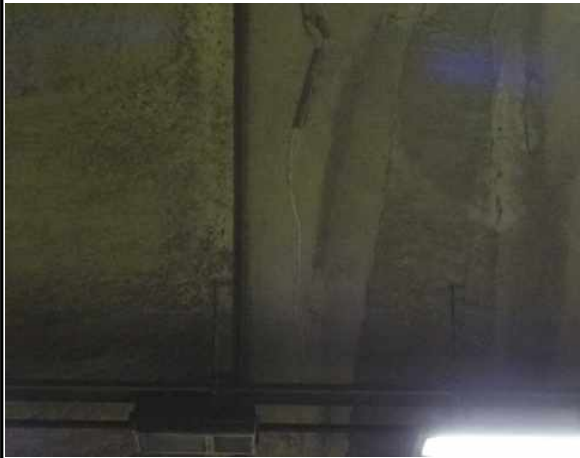
| <p>천정부 상행선 S224 횡방향 균열</p> | <p>천정부 하행선 S4 종방향 균열</p> |

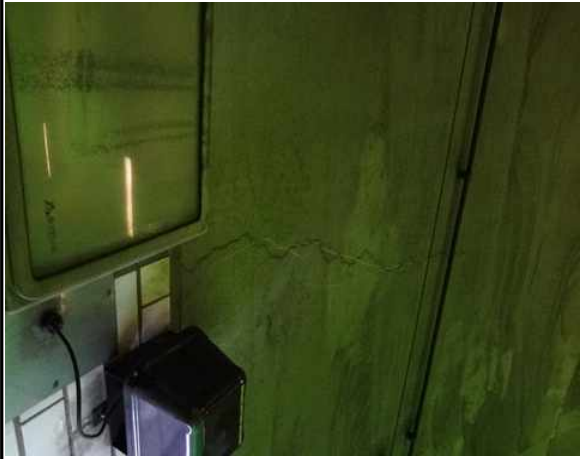
타일 마감 처리된 측벽부 조사결과 타일 균열, 파손/탈락, 백태 등이 국부적으로 발생하였으며, 타일 상부 라이닝 구간의 경우 폭 0.3mm 미만 및 이상의 균열 및 망상균열이 일부 확인되었다. 조사된 손상은 미관 및 내구성 증진을 위한 보수가 필요하다.

| <p>측벽부 상행선 S152 수직균열</p> | <p>측벽부 하행선 S120 타일탈락</p> |

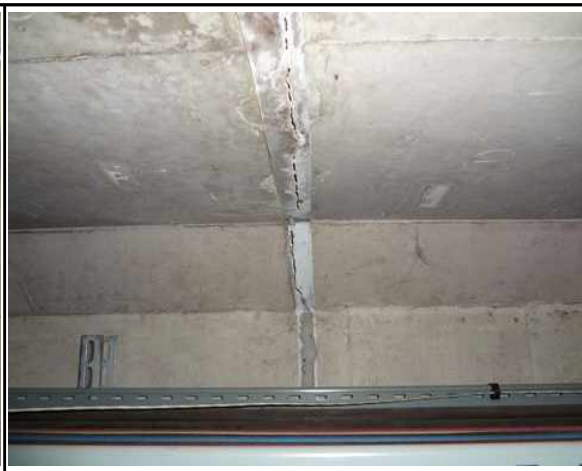
공동구는 차량충돌 등으로 인한 본체 및 덮개 파손, 타일탈락이 조사되었으며, 공동구 내부는 국부적인 균열, 망상균열, 누수 및 백태, 조명시설 손상, 상부 환기구 및 공동구 개구부를 통한 우수 유입 등이 발생한 상태이다. 조사된 손상들에 대해서는 내구성 및 사용성 확보를 위한 보수를 실시하는 것이 바람직하다.

| 공동구 하행선 S73 덮개 파손 | 옥외공동구 시점 B라인 STA.0+20<br>조인트부 누수 |

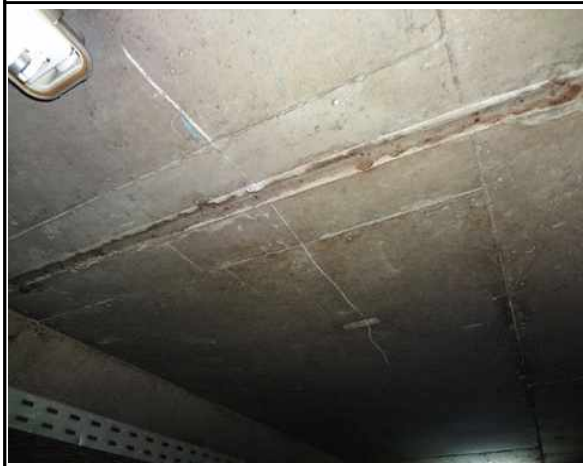
| 옥외공동구 시점 D라인 STA.0+04<br>천장부 균열 (폭0.2mm) | 옥외공동구 종점 B라인 STA.0+28<br>우측벽체 백태 |

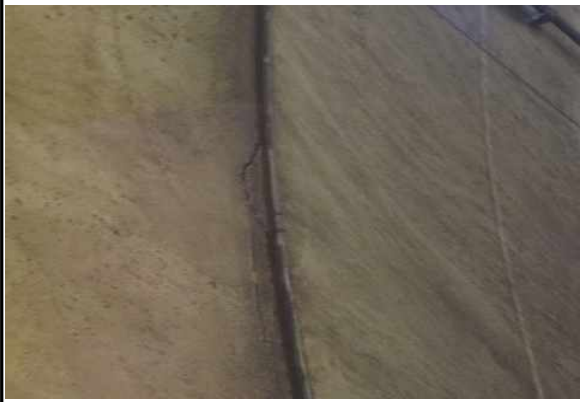
천정부는 폭 0.3mm 미만 및 이상의 균열, 보수부 재균열, 망상균열, 피복부족, 조인트부 콘크리트 들뜸/박락 등이 발생한 상태이다. 조사된 손상은 내구성 확보를 위한 보수 및 손상의 진전 여부에 대한 주의관찰이 필요하며, 조인트부 들뜸의 경우 콘크리트 탈락시 통행 차량의 안전사고 위험이 발생할 수 있으므로 조속한 조치가 요망된다.

| 상행선 J31 콘크리트 들뜸 | 상행선 S31 반원형 균열 |

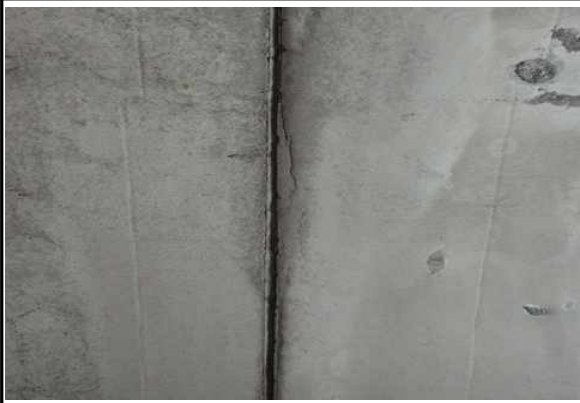
| 하행선 J2 콘크리트 들뜸 | 하행선 S3 피복부족 |

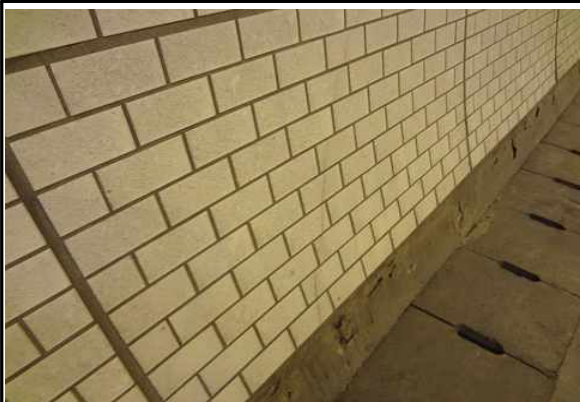
타일 마감 처리된 측벽부는 국부적인 타일 균열이 조사되었으며, 타일 상부 라이닝 구간의 경우 폭 0.3mm미만 및 이상의 균열, 망상균열이 일부 확인되었다. 기 발생한 손상은 터널의 미관 및 내구성 증진을 위한 보수가 필요하다.

| 상행선 S16 타일 균열 | 상행선 S10 망상균열 |

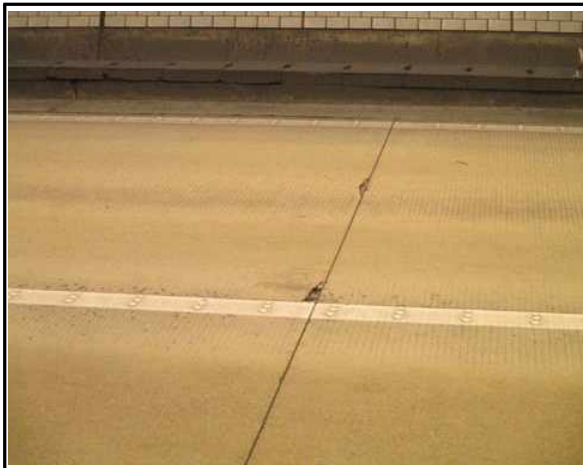
- 콘크리트로 시공된 포장면은 국부적인 스폴링 및 스켈링 등의 손상이 조사된 바, 통행차량의 주행성 향상을 위한 보수가 필요하다.
- 배수구는 좌·우측 바닥에 위치하고 있으며, 이물질퇴적이 다수 조사된 바, 정비가 요망된다.
- 공동구는 차량충돌 등에 의한 덮개파손이 일부 구간 발생한 것으로 확인되었다.

| 포장부 상행선 S27 스폴링 | 포장부 하행선 S6 스폴링 |

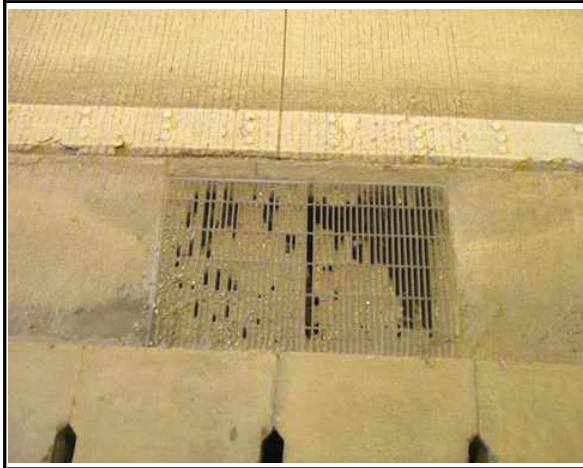
| 배수구 하행선 S27 이물질퇴적 | 공동구 하행선 S18 덮개 파손 |

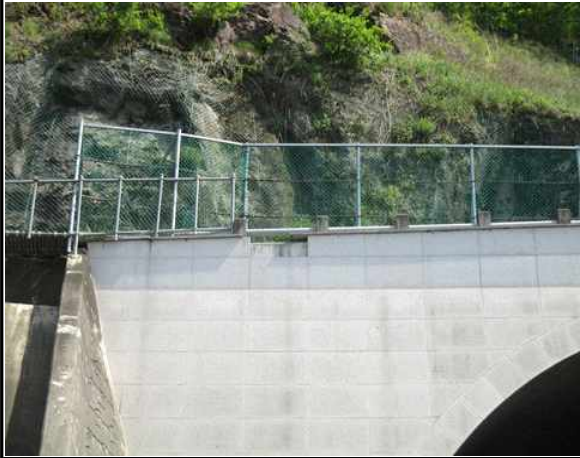
갱문 형식은 시·종점부 모두 면벽식의 대리석으로 마감되었으며, 일부 마감재 파손, 접속옹벽 실란트 손상이 확인된 바, 보수가 필요하다.

| <p>갱문 상행선 종점부 마감재 탈락</p> | <p>천정부 상행선 J32 콘크리트 들뜸</p> |

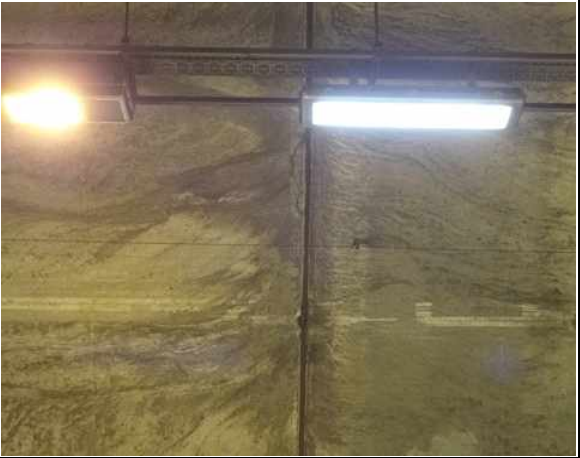
천정부는 폭 0.3mm 미만 및 이상의 균열, 보수부 재균열, 망상균열, 백태, 조인트부 콘크리트 들뜸, 박락 등이 발생한 상태이다. 조사된 손상은 내구성 확보를 위한 보수 및 손상의 진전 여부에 대한 주의관찰이 필요하며, 조인트부 들뜸의 경우 콘크리트 탈락시 통행차량의 안전사고 위험이 발생할 수 있으므로 조속한 조치가 요망된다.

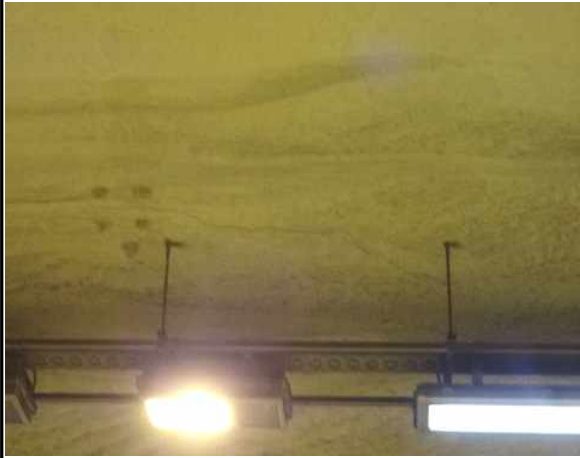
| <p>천정부 상행선 S23 종방향 균열</p> | <p>천정부 하행선 S57 균열부 백태</p> |

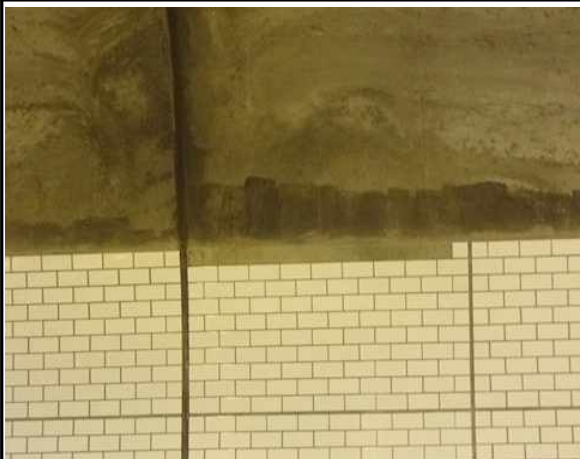
타일 마감 처리된 측벽부 조사결과 국부적인 타일 균열, 파손/탈락 등이 조사되었으며, 타일 상부 라이닝 구간의 경우 폭 0.3mm 미만 및 이상의 균열과 망상균열, 조인트부 들뜸 등이 발생한 상태이다. 기 발생한 손상은 터널의 미관 및 내구성 증진을 위한 보수가 필요하다.

| <p>측벽부 하행선 S37 타일탈락</p> | <p>측벽부 하행선 S2 수직균열</p> |

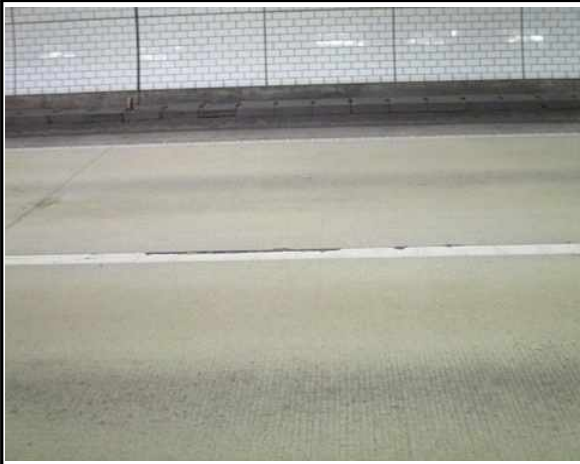
- 콘크리트로 시공된 포장면은 국부적인 스폴링 및 스켈링, 균열 등이 조사되었으며, 통행차량의 주행성 향상을 위한 보수 및 정비가 필요하다.
- 배수구는 좌·우측 바닥에 위치하고 있으며 이물질퇴적이 다수 조사된 바, 정비가 요망된다.
- 공동구는 차량충돌 등에 의한 덮개파손이 일부 구간 발생한 것으로 확인되었다.

| 포장부 하행선 S20 스폴링 | 포장부 하행선 S33 스폴링 |

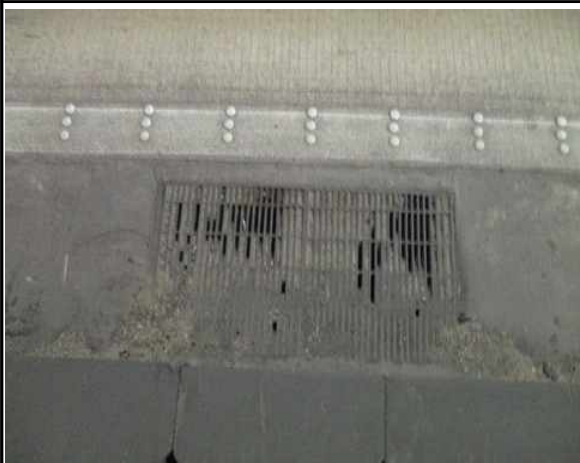
| 배수구 하행선 S10 이물질퇴적 | 공동구 하행선 S2 덮개 파손 |

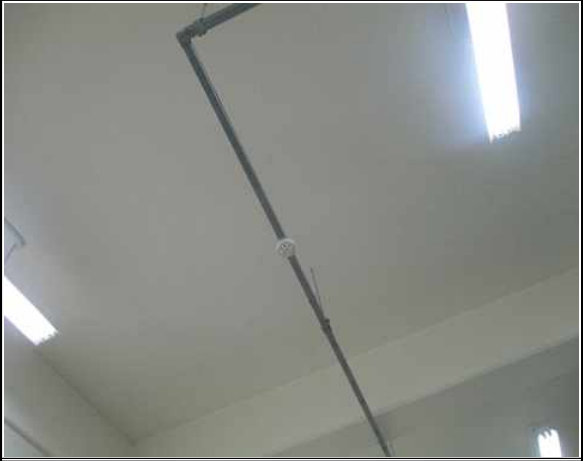
전기실의 외관조사 결과, 내·외부 벽체 및 슬래브하면에 폭 0.1~0.3mm 이상의 균열, 재균열, 망상균열이 조사되었고, 국부적인 백태 등이 조사되었다. 손상부는 지속적인 점검 후 진전시 표면처리, 주입보수 등의 조치가 요구된다.

| 전기실 내부 전경 | 슬래브 하면 망상균열 |

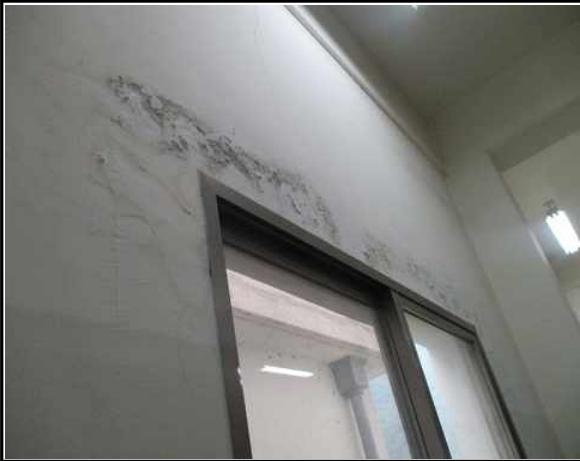
| 내부 벽체 백태 | 외벽 균열 |
