**2017년 상반기 시설물 정기점검 용역(10공구)**  
**정 기 점 검 보 고 서**  
**[ 1 · 2종 시설물 / 교량 · 터널 · 옹벽 ]**

**2017. 06.**

**新 대구부산고속도로주식회사**  
**New DAEGU BUSAN Expressway Co., Ltd.**

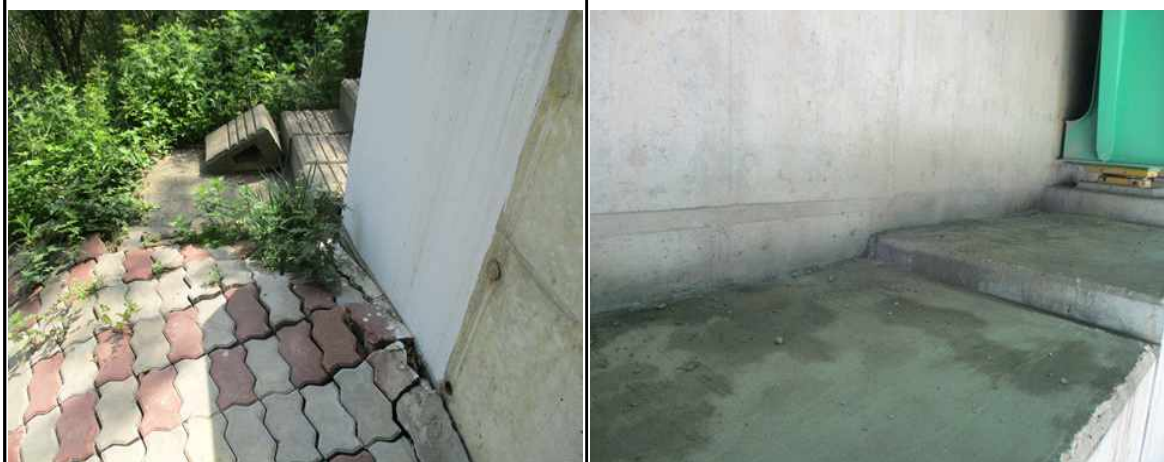
교대 상행선 A1 범면 보호블럭 침하

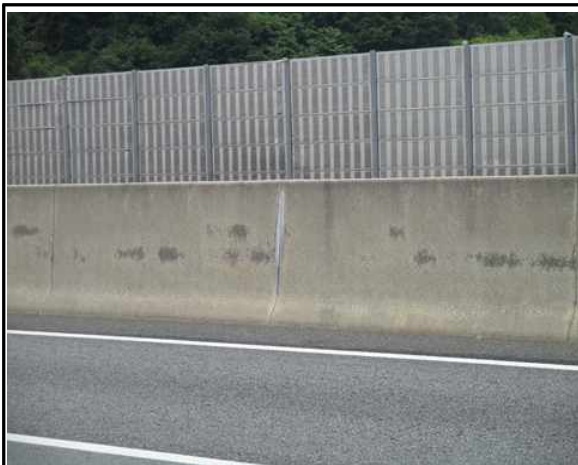
콘크리트 방호벽은 폭 0.3mm 미만 균열, 균열부 백태, 국부 파손, 접속도로부 방호벽 단차 등이 조사되었으며, 미관 및 내구성 확보를 위한 보수와 단차구간에 대한 주의관찰이 필요하다.

상행선 S3 중앙분리대 균열부 백태
