**2017년 상반기 시설물 정기점검 용역  
정 기 점 검 보 고 서**  
**[2종 절토사면]**

**2017. 06.**

**新 대구부산고속도로주식회사**  
**New DAEGU BUSAN Expressway Co., Ltd.**

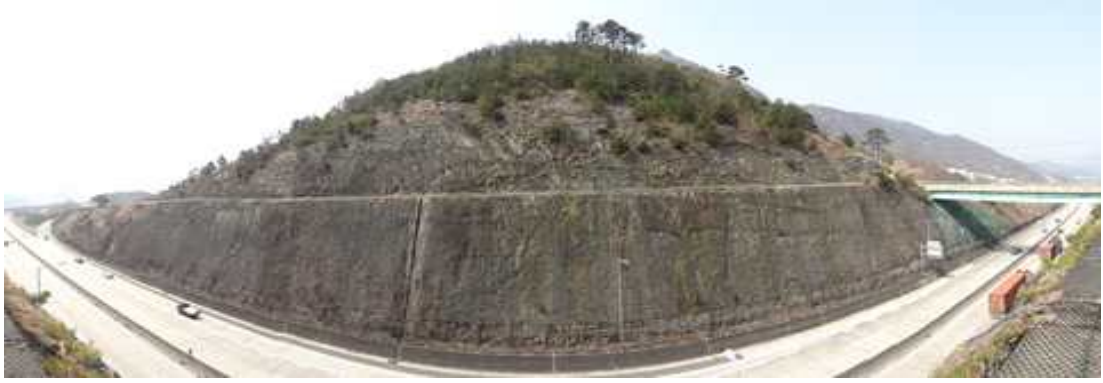
| 부산절토 1 (부산기점 10.86~11.23km / 10공구 STA.10+440~10+770) | | | |
|---|---|---|---|
| 11.15K | • 1단 누수 | 주의관찰 | |
| 배수시설 | • 소단배수로 및 산마루측구 균열, 파손 | 균열보수<br>단면보수 | |
| <p>• 부산절토1 사면의 암상태는 보통~심한풍화 정도이며, 중·하단에 발달된 절리를 따라 중·소규모의 이완암, 절리부 충전물 유실, 누수가 조사되었다. 특히, 10.87~10.93K 1단의 심한풍화 및 표층유실 구간은 숏크리트 보호공이 필요하다. 배수시설은 산마루측구, 소단배수로, 수직도수로가 시공되어 있으며, 배수기능에 큰 문제는 없는 것으로 조사되었으나, 원활한 배수를 위해 정비를 통한 유지관리가 요망된다. 사면 보호공인 낙석방지망, 낙석방지울타리, 개비온 등은 기능발휘에 큰 문제가 없는 양호한 상태로 조사되었다.</p> | | | |

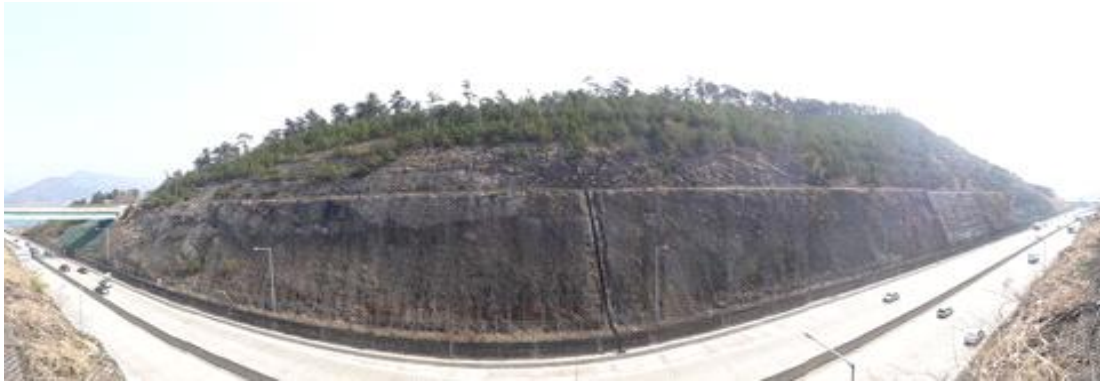
대구절토 2 (부산기점 10.56~11.21km / 10공구 STA.10+420~10+900)

| 구 분 | 점 검 결 과 | 조치 필요사항 | 비 고 |
|---|---|---|---|
| R-C 0+560<br>~11.05K | • 1단 암구간 절리부 누수 | 주의관찰 | |
| 계단식 옹벽 | • 수직균열 발생 | 주의관찰 | |
| 배수시설 | • 산마루측구 및 소단배수로 균열 발생 | 균열보수 | |

- 대구절토2 사면의 암상태는 보통~심한풍화 정도이고, 발달된 절리를 따라 중·소규모의 이완암 및 뜯돌, 절리부 누수가 조사되었다. 특히, 10.85K 4단, 10.79K 8단에 발생한 표층유실, 심한풍화는 진전유무에 대한 지속적인 주의관찰 후 보호공이 요망된다. 배수시설은 기능에 큰 문제가 없는 것으로 확인되었다. 보호·보강공인 낙석방지망, 낙석방지울타리, 췁크리트 및 계단식옹벽은 기능에 문제가 없는 상태로 조사되었다. 계단식옹벽에 일부 발생한 균열은 지속적인 주의관찰 후 균열보수가 요망된다.

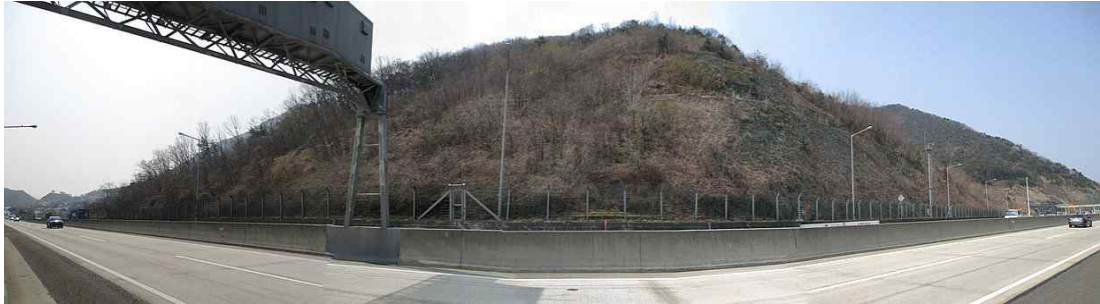
부산절토 3 (부산기점 12.45~12.75km / 10공구 STA.8+880~9+180)

| 구 분 | 점 검 결 과 | 조치 필요사항 | 비 고 |
|---|---|---|---|
| 배수시설 | • 산마루 측구 및 소단 배수로 균열 발생 | 균열보수 | |

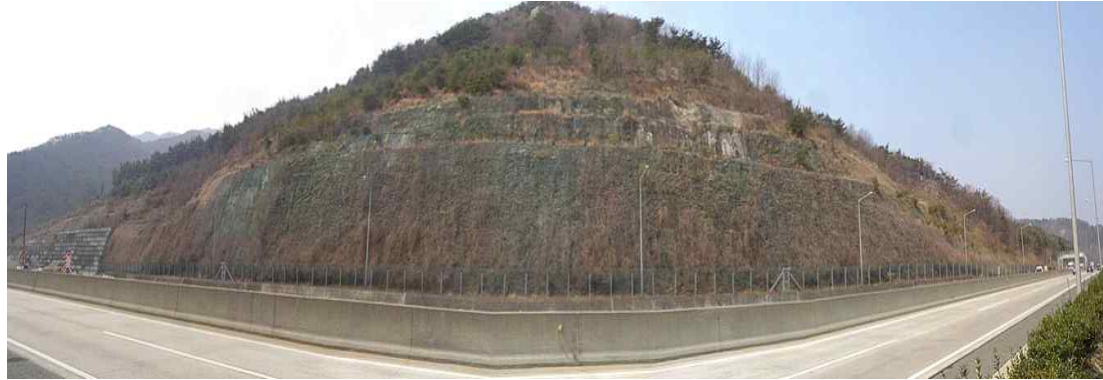
부산절토 4 (부산기점 12.97~13.23km / 10공구 STA.8+400~8+660)

| 구 분 | 점 검 결 과 | 조치 필요사항 | 비 고 |
|---|---|---|---|
| 12.97~13.23K | • 중·소규모의 이완암, 절리부 누수 발생 | 주의관찰 후 조치 | |
| 배수시설 | • 산마루측구 및 소단배수로 균열 발생 | 균열보수 | |
| 보호시설 | • 슛크리트 균열 및 백태 발생 | 주의관찰 | |
| | • 록볼트 두부노출 및 부식, 낙석방지울타리 손상 | 주의관찰 | |

- 부산절토4 사면의 암상태는 보통~심한풍화 정도이고, 중·하단부에 발달된 절리를 중심으로 중·소규모의 이완암, 낙석위험, 누수 등의 손상이 발생하였다. 13.19K 자연사면의 표층유실은 주의관찰 후 슛크리트 등의 보호공이 요망된다. 기존 손상인 이완암 및 뜯돌 등은 지속적인 주의관찰 후 조치가 필요하다. 배수시설은 구배불량에 의한 체수, 토사퇴적 등이 조사되었고, 원활한 배수를 위해 정비가 요망된다. 보호·보강공은 큰 문제가 없는 양호한 상태로 조사되었다.

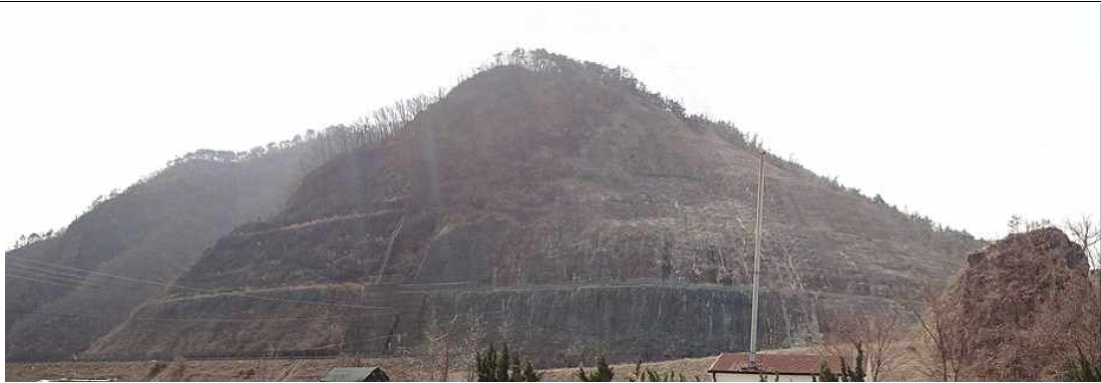
부산절토 5 (부산기점 21.92~22.28km / 9공구 STA.10+620~10+980)

| 구 분 | 점 검 결 과 | 조치 필요사항 | 비 고 |
|---|---|---|---|
| 22.21K | • 2단 쏫크리트 균열 | 주의관찰 | |
| 배수시설 | • 소단 배수로 균열 발생 | 균열보수 | |

- 부산절토5 사면의 암상태는 보통~심한풍화 상태이고, 전반적으로 쏫크리트 보호공이 시공되어 있으며, 사면 하단은 심한풍화에 의한 이완암, 절리부 누수가 다수 발달된 상태이다. 특히, 22.16K 1단의 심한풍화, 이완암은 낙석방지망 설치가 필요하다. 기존 손상인 21.95K 2단의 이완암, 22.21K 2단의 쏫크리트 균열은 주의관찰이 요망된다. 배수 시설, 보호·보강공은 큰 문제가 없는 양호한 상태로 조사되었다.

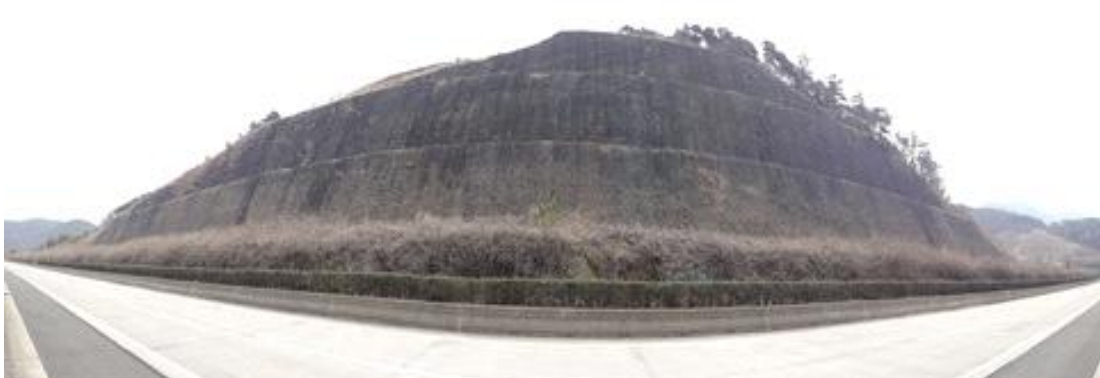
대구절토 6 (부산기점 27.73~28.09km / 9공구 STA.4+810~5+170)

| 구 분 | 점 검 결 과 | 조치 필요사항 | 비 고 |
|---|---|---|---|
| 27.77~28.08K | • 1단 암구간 절리부 누수 다수 발생 | 주의관찰 | |
| 배수시설 | • 산마루 측구 및 소단 배수로 균열 | 균열보수 | |

- 대구절토6 사면의 암상태는 보통풍화 정도이고, 사면에 발달한 절리를 중심으로 중·소 규모의 이완암, 누수가 조사되었다. 27.86K 2단의 이완암은 주의관찰이 요망된다. 배수 시설은 산마루측구, 소단배수로가, 보수·보강시설로 낙석방지망, 낙석방지울타리가 시공되어 있으며 큰 문제가 없는 양호한 상태로 조사되었다.

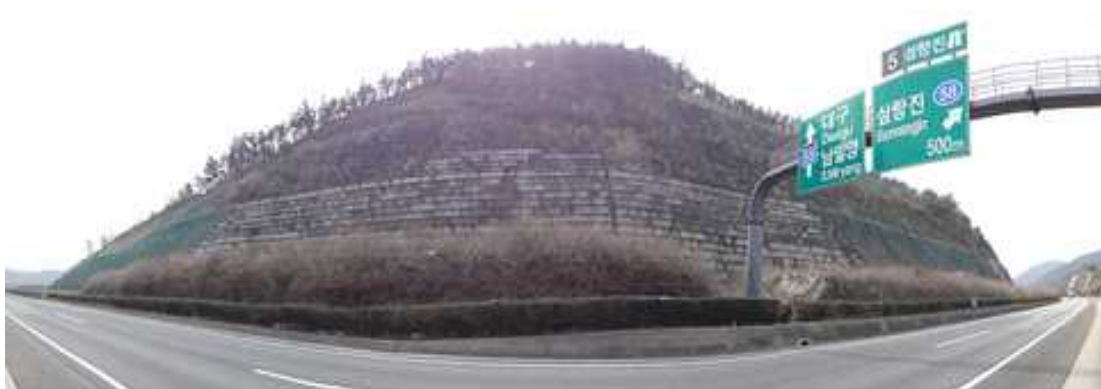
부산절토 7 (부산기점 30.75~31.16km / 9공구 STA.1+740~2+150)

| 구 분 | 점 검 결 과 | 조치 필요사항 | 비 고 |
|---|---|---|---|
| 계단식 옹벽 | • 균열 및 박락 발생 | 균열보수<br>단면보수 | |
| 배수시설 | • 산마루측구 및 소단배수로 균열 발생 | 균열보수 | |

- 부산절토7 사면의 암상태는 보통~심한풍화 정도이고, 사면 중·하단부에 발달된 절리를 중심으로 중·소규모의 이완암, 충전물유실, 누수가 조사되었다. 30.99K 상단부 암반은 절리의 형상이 불리하므로 주의관찰이 필요하다. 배수시설의 구배불량에 의한 체수, 토사퇴적은 정비를 통한 유지관리가 요망된다. 계단식옹벽 콘크리트 박락 및 균열은 주의관찰 후 손상의 진전시 단면보수, 균열보수가 요망된다.

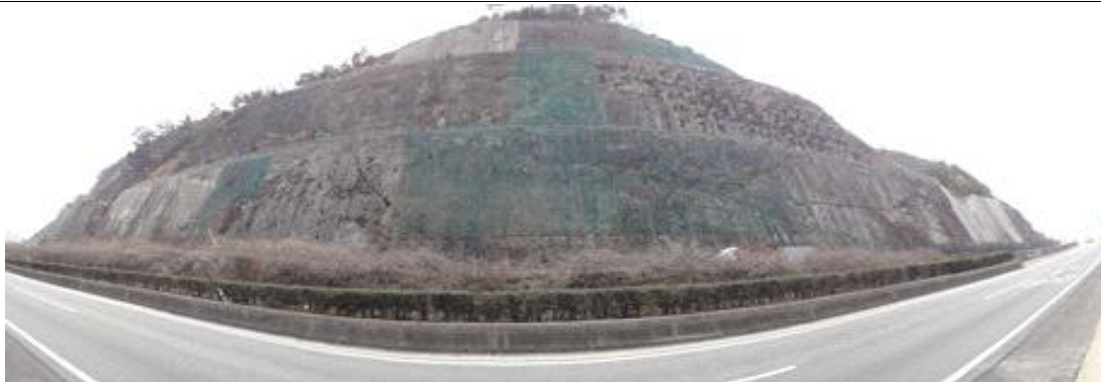
부산절토 8 (부산기점 31.16~31.36km / 9공구 STA.1+540~1+740)

| 구 분 | 점 검 결 과 | 조치 필요사항 | 비 고 |
|---|---|---|---|
| 쏫크리트 타설부 | • 수평배수공 막힘, 손상 및 백태 | 주의관찰 | |
| | • 1·2소단배수로 종방향 및 횡방향 균열 발생 | 균열보수 | |

- 부산절토8 사면의 암상태는 보통풍화 정도이고, 사면 전반에 걸쳐 보호·보강공이 시공되어 있다. 31.23K 3단(배후도로사면)의 이완암은 낙석방지망 설치가 필요하다. 배수시설은 기존 손상인 토사퇴적, 균열이 조사되었고, 원활한 배수를 위하여 정비를 통한 유지관리가 요망된다. 낙석방지망, 낙석방지울타리, 쏫크리트, 앵커가 시공되어 있으며, 큰 문제가 없는 양호한 상태로 조사되었다.

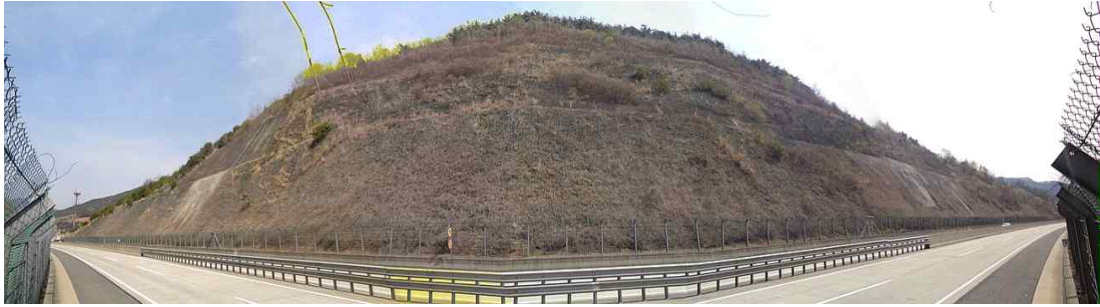
대구절토 9 (부산기점 46.17~46.87km / 7공구 STA.5+780~6+480)

| 구 분 | 점 검 결 과 | 조치 필요사항 | 비 고 |
|---|---|---|---|
| 배수시설 | • 산마루측구 및 소단배수로 균열 및 토사퇴적 | 균열보수 및 정비 | |
| 보호시설 | • 슛크리트 타설부 균열 및 들뜸 발생 | 주의관찰 | |

- 대구절토9 사면의 암상태는 보통~심한풍화 정도이고, 사면 중·하단에 발달된 절리를 중심으로 중·소규모의 이완암, 낙석이 조사되었다. 특히, 46.71K 2단 이완암은 주의관찰 후 조치가 필요하다. 배수시설 및 보호·보강시설은 큰 문제가 없는 양호한 상태로 조사되었다. 기존 손상인 슛크리트 들뜸, 이완암은 주의관찰이 필요하다.

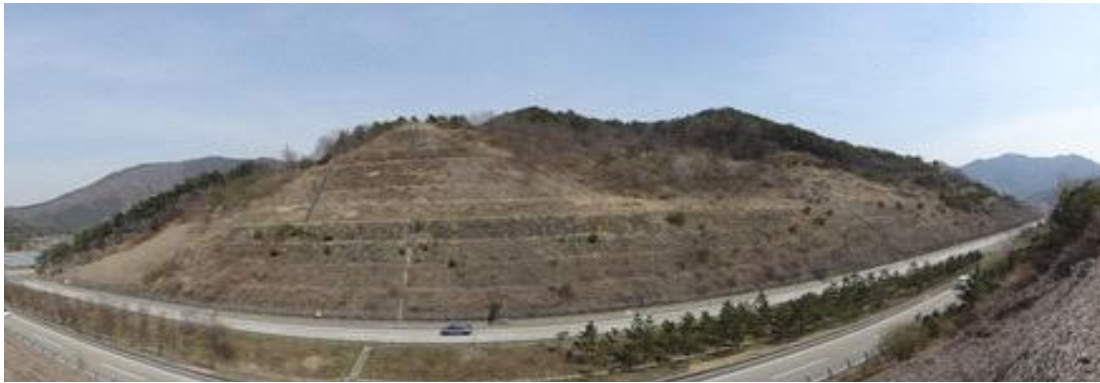
대구절토 10 (부산기점 54.01~54.53km / 6공구 STA.10+220~10+740)

| 구 분 | 점 검 결 과 | 조치 필요사항 | 비 고 |
|---|---|---|---|
| 배수시설 | • 소단배수로 횡방향 균열, 토사 및 낙석퇴적 | 균열보수, 정비 | |

- 대구절토10 사면의 암상태는 보통~심한풍화 정도이고, 사면 중·하단에 발달된 절리를 중심으로 중·소규모의 이완암, 뜯돌, 누수가 조사되었다. 사면 하단 진구간에 걸쳐 발생한 이완암은 주의관찰이 요망된다. 배수시설은 산마루측구, 소단배수로, 수직도수로가 시공되어 있으며, 배수기능에 문제는 없는 것으로 확인되었다. 기존 손상인 균열, 토사퇴적 등이 조사되었고, 원활한 배수를 위하여 정비를 통한 유지관리가 요망된다. 보호·보강공은 기능발휘에 큰 문제가 없는 양호한 상태로 조사되었다.

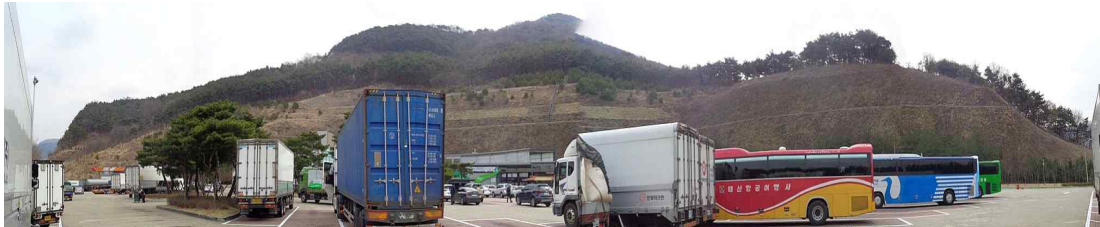
대구절토 11 (부산기점 56.56~56.91km / 6공구 STA.7+840~8+190)

| 구 분 | 점 검 결 과 | 조치 필요사항 | 비 고 |
|---|---|---|---|
| (2/3)10m | • 녹생토유실, 누수 | 주의관찰 후 조치 | |
| 배수시설 | • 배수로 균열 발생 | 주의관찰 | |

- 대구절토11 사면 전구간에 보호공으로 녹생토가 시공된 상태이다. 기존 손상인 표층유실, 누수는 강우시 추가유실이 우려되므로 주의관찰이 요망되며, 손상의 진전시 조치가 필요하다. 배수시설은 산마루측구, 소단배수로, 수직도수로 설치되어 있으며, 강우시 토사퇴적에 의해 체수가 발생되므로, 정비가 요망된다. 녹생토 유실구간은 우수유입 및 급경사로 인한 유실로 지속적인 주의관찰 후 조치가 요망된다.

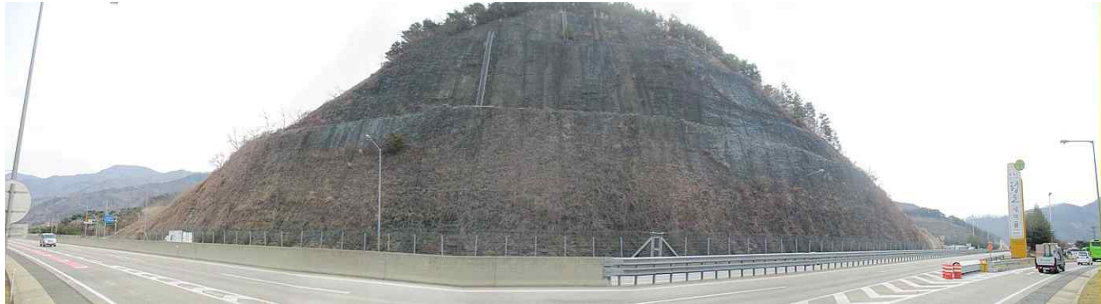
대구절토 12 (부산기점 56.99~57.22km / 6공구 STA.7+530~7+760)

| 구 분 | 점 검 결 과 | 조치 필요사항 | 비 고 |
|---|---|---|---|
| 배수시설 | • 산마루 측구 및 소단 배수로 균열 발생 | 균열보수 | |

- 대구절토12 사면의 암상태는 보통풍화 정도이고, 전구간 발달된 절리를 중심으로 이완암, 뜯돌, 누수가 발생하였다. 사면의 양끝단에 이완암, 뜯돌은 주의관찰이 필요하다. 배수시설 및 보호·보강공은 큰 문제가 없는 양호한 상태로 조사되었다.

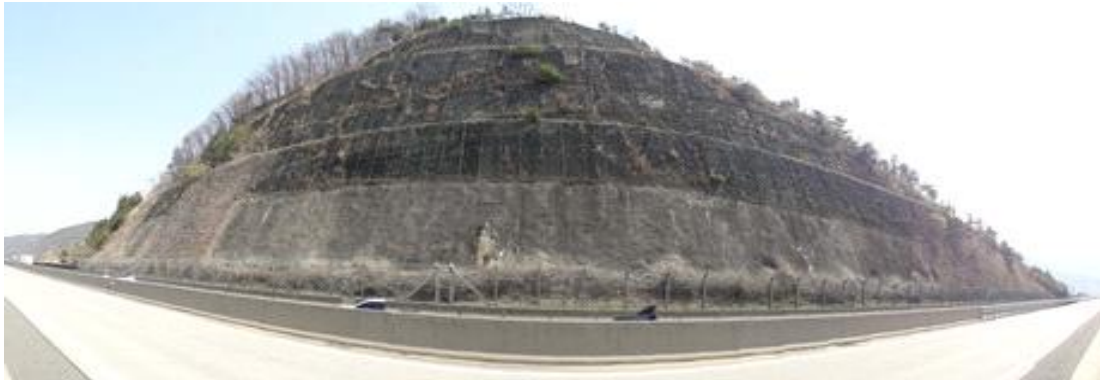
대구절토 13 (부산기점 59.27~59.65km / 5공구 STA.5+100~5+480)

| 구 분 | 점 검 결 과 | 조치 필요사항 | 비 고 |
|---|---|---|---|
| | • 산마루 측구 및 소단 배수로 균열 발생 | 균열보수 | |

- 대구절토13 사면의 암상태는 보통~심한풍화 정도이고, 절리를 중심으로 이완암, 뜬돌, 누수가 조사되었다. 기존 손상인 이완암, 뜬돌은 사면에 설치된 보호공에 의해 안전성에 큰 문제는 없는 것으로 판단되며, 59.37K 자연사면 표층유실은 원활한 배수를 위해 정비 및 보호공이 요망된다. 배수시설 및 보호·보강공은 큰 문제가 없는 양호한 상태로 조사되었다.

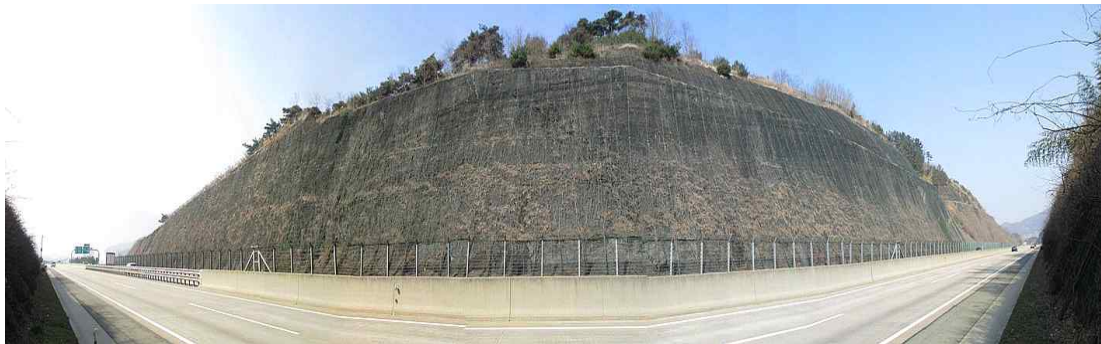
부산절토 14 (부산기점 65.94~66.24km / 4공구 STA.10+220~10+520)

| 구 분 | 점 검 결 과 | 조치 필요사항 | 비 고 |
|---|---|---|---|
| 65.97~66.24K | • 심한풍화에 의한 이완암, 뜯돌, 누수 발생 | 주의관찰 후 조치 | |
| 66.08~66.16K | • 배후도로 방호벽 수직균열, 손상 | 주의관찰 | |
| 배수시설 | • 산마루 측구 및 소단배수로 균열 발생 | 균열보수 | |

- 부산절토14 사면의 암상태는 보통~심한풍화 정도이고, 사면 중·하단에 절리를 중심으로 이완암, 뜯돌, 누수가 다수 발생하였다. 66.19K 1~2단의 절리 및 이완암, 하단에 발생한 낙석퇴적, 배후도로사면 심한풍화는 손상의 전진이 미미하나, 지속적인 주의관찰이 요망된다. 배수시설 및 보호·보강시설은 기능발휘에 큰 문제가 없는 양호한 상태로 조사되었다.

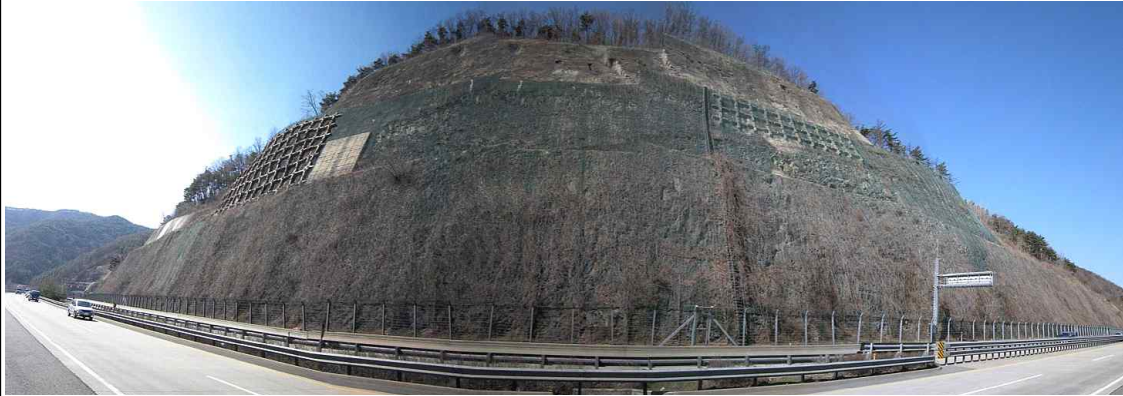
부산절토 15 (부산기점 70.77~71.01km / 4공구 STA.5+450~5+690)

| 구 분 | 점 검 결 과 | 조치 필요사항 | 비 고 |
|---|---|---|---|
| 70.77~70.92K | • 일부 슛크리트 균열 및 손상, 공동 발생 | 주의관찰 후 조치 | |
| | • 산마루측구 및 소단배수로 균열 및 손상 | 균열보수, 단면보수 | |

- 부산절토15 사면의 암상태는 보통~심한풍화 정도이고, 사면 중·하단에 발달한 절리를 중심으로 이완암, 뜯돌, 충전물유실, 누수가 조사되었다. 이완암, 뜯돌은 사면 보호공으로 인해 위험성은 낮으나, 주의관찰이 필요하다. 사면 상단의 식생은 전반적으로 양호하나, 일부 자연사면에서 녹생토유실이 발생하였고, 주의관찰이 요망된다. 배수시설은 산마루측구, 소단배수로, 수직도수로가 설치되어 있으며, 배수기능에 문제는 없는 것으로 확인되었다. 보호·보강공으로 낙석방지망, 낙석방지울타리, 슛크리트, 록볼트, 격자블럭, 앵커가 시공된 상태이며, 큰 문제가 없는 양호한 상태로 조사되었다. 기존 손상인 사면 중·상단의 슛크리트 균열, 탈락은 손상의 진전에 대한 지속적인 주의관찰이 요망된다.

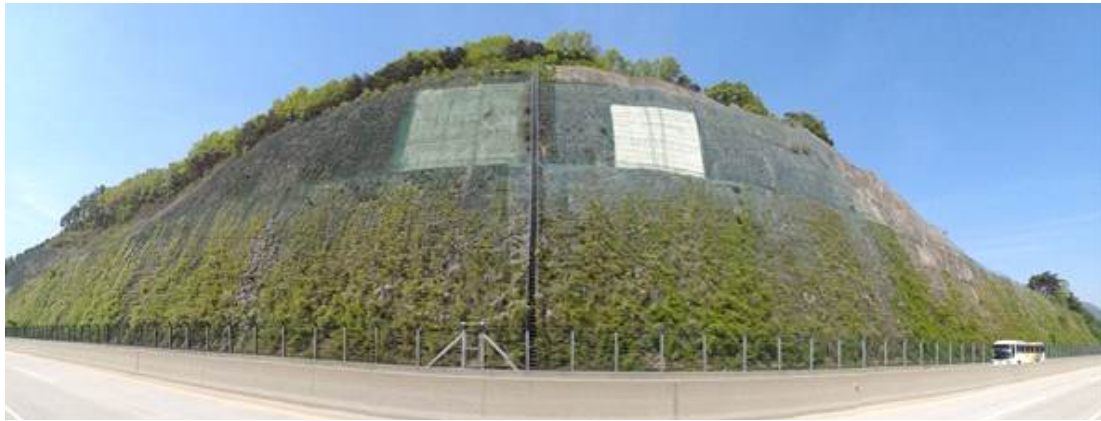
부산절토 16 (부산기점 71.58~71.86km / 4공구 STA.4+600~4+880)

| 구 분 | 점 검 결 과 | 조치 필요사항 | 비 고 |
|---|---|---|---|
| 배수시설 | • 산마루 측구 및 소단 배수로 균열 발생 | 균열보수 | |

- 부산절토16 사면의 암상태는 보통~심한풍화 정도이고, 사면 중·하단에 발달된 절리를 중심으로 이완암, 뜯돌, 누수가 조사되었다. 이완암, 뜯돌은 사면 보호공으로 인해 위험성이 낮으나, 풍화가 진행중이므로 지속적인 주의관찰이 필요하다. 배수시설 및 보호·보강시설은 기능발휘에 큰 문제가 없는 양호한 상태로 조사되었다.

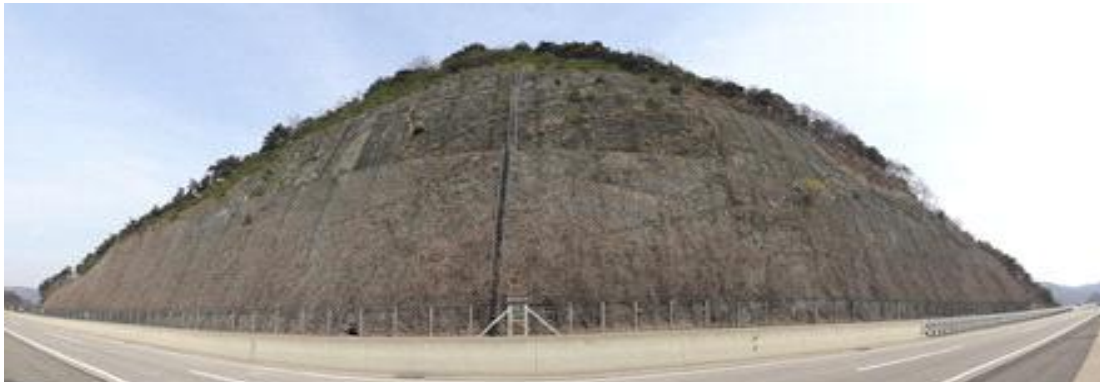
대구절토 17 (부산기점 72.74~73.12km / 4공구 STA.3+340~3+720)

| 구 분 | 점 검 결 과 | 조치 필요사항 | 비 고 |
|---|---|---|---|
| 배수시설 | • 산마루측구 및 소단배수로 균열 발생 | 균열보수 | |

- 대구절토17 사면의 암상태는 보통~심한풍화 정도이고, 사면 중·하단에 발달된 절리를 중심으로 이완암, 뜯돌, 누수가 조사되었다. 72.93K의 절리를 따라 발생한 이완암, 뜯돌, 충전물유실은 주의관찰이 요망된다. 기존 손상인 이완암, 뜯돌, 충전물유실은 사면 보호시설로 인해 안전성에 문제는 없는 것으로 판단된다. 배수시설 및 보호·보강시설은 기능발휘에 큰 문제가 없는 양호한 상태로 조사되었다.

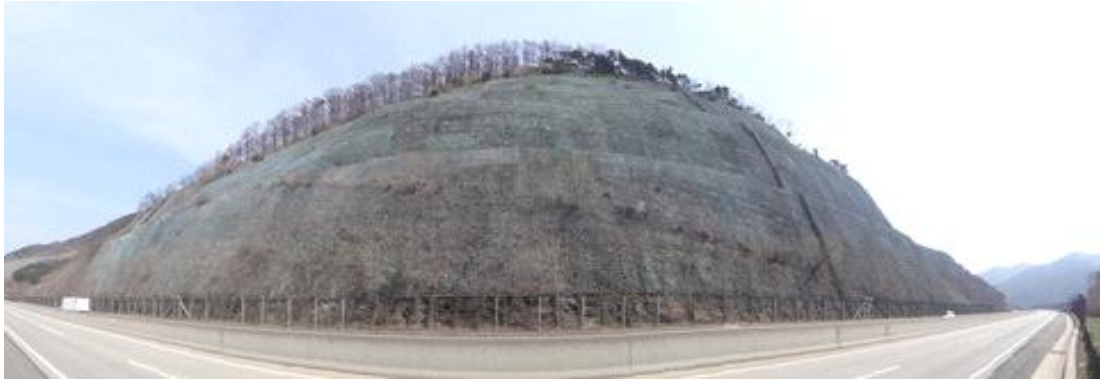
대구절토 18 (부산기점 73.38~73.78km / 4공구 STA.2+680~3+080)

| 구 분 | 점 검 결 과 | 조치 필요사항 | 비 고 |
|---|---|---|---|
| 73.45~73.57K | • 절리부 누수 발생(다수) | 주의관찰 | |
| 배수시설 | • 산마루측구 및 소단배수로 균열 및 토사퇴적 | 주의관찰, 정비 | |

- 대구절토18 사면의 암상태는 심한풍화 정도이고, 사면 중·하단에 발달된 절리를 중심으로 충전물유실, 이완암, 뜯돌, 누수가 조사되었다. 73.47K의 절리를 따라 발생한 충전물유실, 이완암, 뜯돌은 손상의 진전에 대한 주의관찰 필요하다. 상단부의 수목은 일부 별목이 필요하다. 배수시설 및 보호·보강시설은 큰 문제가 없는 양호한 상태로 조사되었다.

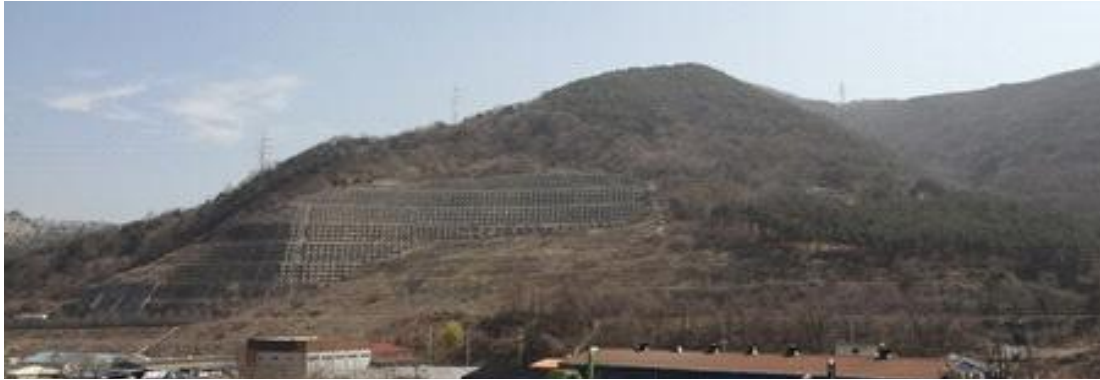
대구절토 19 (부산기점 73.80~74.26km / 4공구 STA.2+200~2+660)

| 구 분 | 점 검 결 과 | 조치 필요사항 | 비 고 |
|---|---|---|---|
| 73.86~74.16K | • 숏크리트 균열, 들뜸 및 탈락 | 주의관찰 후 조치 | |
| 배수시설 | • 배수로 균열 및 토사퇴적, 폐목적치 발생 | 균열보수, 정비 | |

- 대구절토19 사면의 암상태는 심한풍화 정도이고, 사면 하단에 발생한 절리를 따라 심한풍화, 이완암, 뜯돌, 누수가 조사되었다. 사면 하단 심한풍화로 인한 이완암, 누수는 주의관찰이 요망된다. 배수시설 및 보수·보강시설은 큰 문제가 없는 양호한 상태로 조사되었다. 기존 손상인 숏크리트 탈락, 균열 등은 손상의 진전이 미미하나 우수유입으로 인한 추가 손상이 발생할 가능성이 있으므로 주의관찰 후 손상의 진전시 조치가 요망된다.

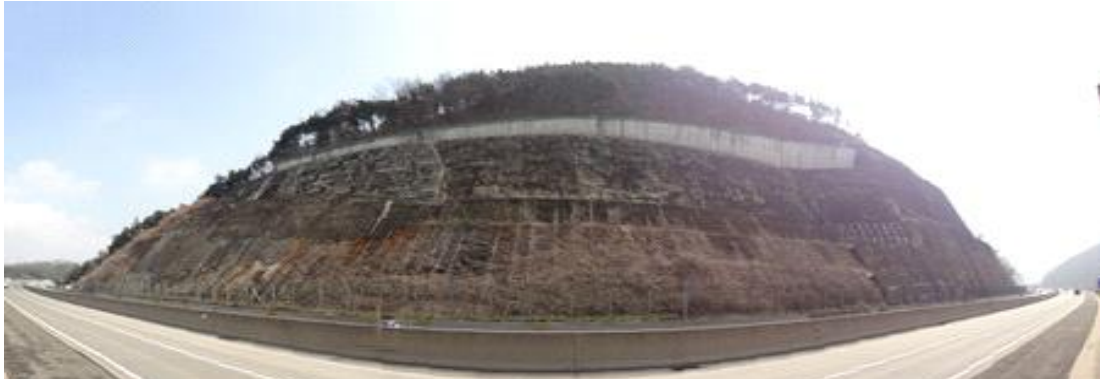
대구절토 20 (부산기점 76.34~76.65km / 3공구 STA.14+600~0+120(4공구))

| 구 분 | 점 검 결 과 | 조치 필요사항 | 비 고 |
|---|---|---|---|
| 76.32~76.65K | • 이완암 및 뜯돌, 충전물유실, 누수 | 주의관찰 후 조치 | |

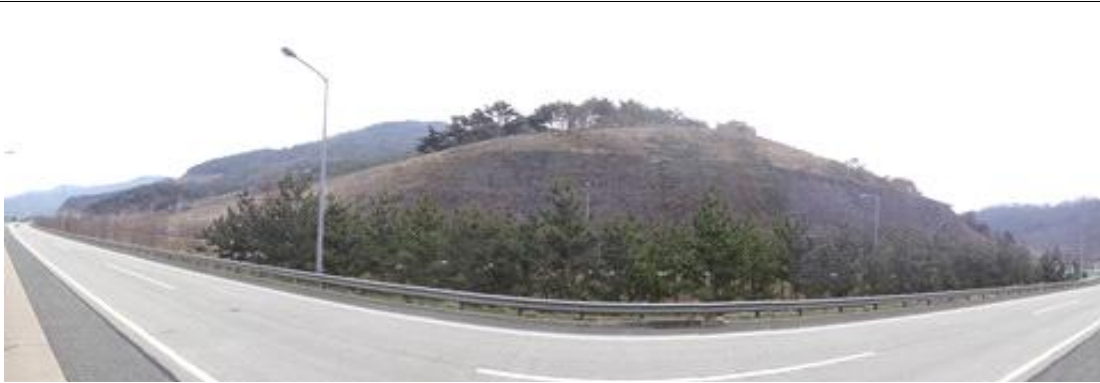
대구절토 40 (부산기점 56.06~56.33km / 6공구 STA.8+420~8+690)

| 구 분 | 점 검 결 과 | 조치 필요사항 | 비 고 |
|---|---|---|---|
| 56.27K | • 배후도로사면 표층유실, 배후도로 균열 | 주의관찰, 보수 | |
| 배수시설 | • 소단배수로 및 산마루측구 균열 | 균열보수 | |

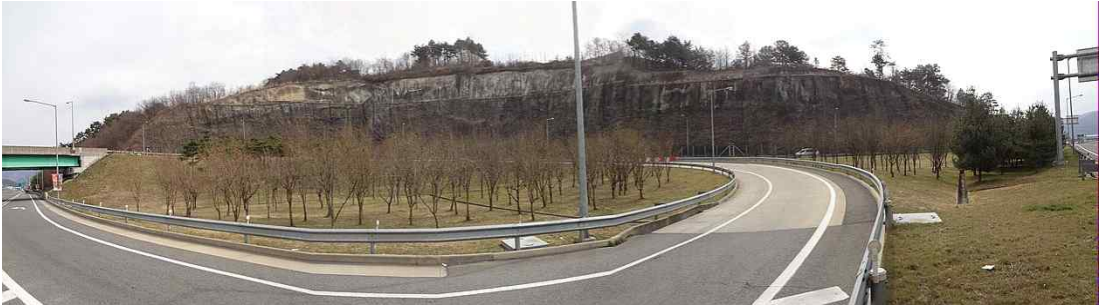
| 대구절토 41 (청도IC Ramp-G, F) | | | |
|---|---|---|---|
| Ramp-F 0+670 | • 2단 숏크리트 들뜸, 누수 | 주의관찰 | |
| 배수시설 | • 소단배수로 및 산마루측구 균열 | 균열보수 | |
| <p>• 대구절토41 사면의 암상태는 보통~심한풍화 정도이고, 사면에 발달된 절리를 중심으로 이완암, 누수가 발생하였다. 사면 상단의 식생은 양호한 상태이다. 배수시설은 산마루측구, 소단배수로가 시공되어 있으며, 배수기능에 문제는 없는 것으로 확인되었다. 기존 손상인 균열은 균열보수를 통한 유지관리가 요망된다. 낙석방지망, 낙석방지울타리, 숏크리트가 시공되어 있으며, 큰 문제가 없는 양호한 상태로 조사되었다. Ramp-F 0+670의 2단 숏크리트 들뜸, 누수는 지속적인 주의관찰이 요망된다.</p> | | | |

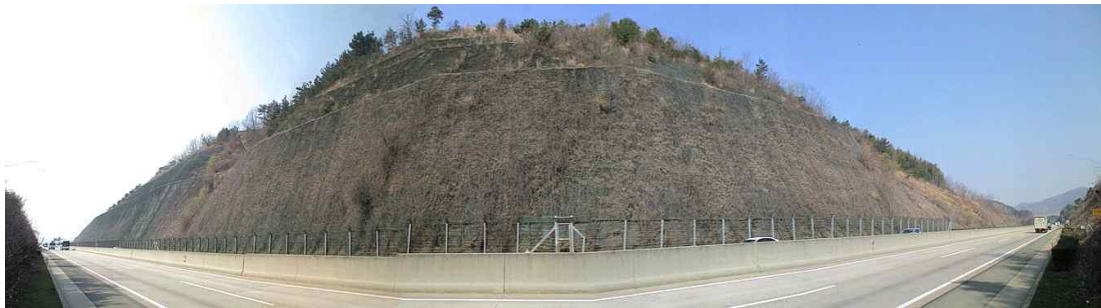
부산절토 42 (부산기점 66.24~66.40km / 4공구 STA.10+060~10+220)

| 구 분 | 점 검 결 과 | 조치 필요사항 | 비 고 |
|---|---|---|---|
| 배수시설 | • 소단배수로 및 산마루측구 균열 | 균열보수 | |

- 부산절토42 사면의 암상태는 보통~심한풍화 정도이고, 중·하단에 발달된 절리를 중심으로 이완암, 심한풍화, 누수가 발생하였다. 사면 상단 식생은 양호한 편이나, 상부자연사면에서 산마루측구를 따라 전 구간 표층유실이 발생하였고, 손상의 진전은 미미하므로 주의관찰이 요망된다. 배수시설 및 보호시설은 큰 문제가 없는 양호한 상태로 조사되었다.

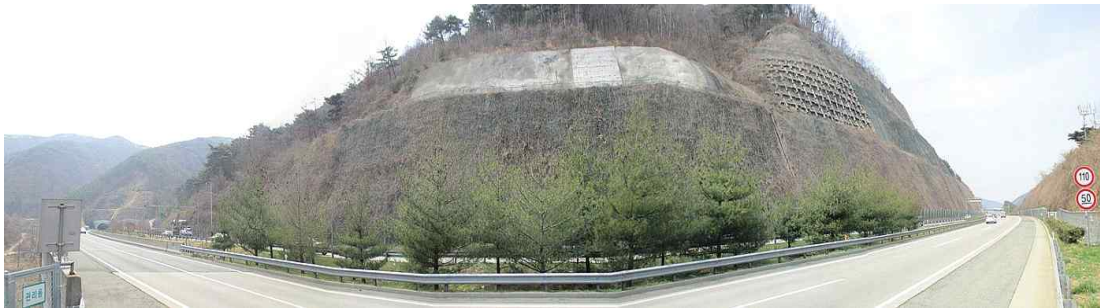
부산절토 43 (부산기점 70.57~70.77km / 4공구 STA.5+690~5+890)

| 구 분 | 점 검 결 과 | 조치 필요사항 | 비 고 |
|---|---|---|---|
| 70.64~70.72K | • 1단 절리, 이완암, 누수 | 주의관찰 | |
| 배수시설 | • 소단배수로 및 산마루측구 균열 | 균열보수 | |

- 부산절토43 사면의 암상태는 보통~심한풍화 정도이고, 중·하단에 발달된 절리를 중심으로 이완암, 누수가 발생하였다. 상부자연사면의 표층유실은 손상의 진전이 미미하므로, 주의관찰이 요망된다. 배수시설 및 보호·보강시설은 큰 문제가 없는 양호한 상태로 조사되었다.

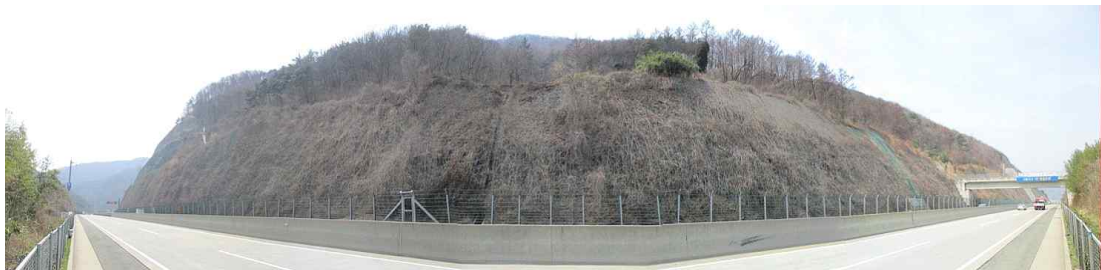
부산절토 44 (부산기점 71.01~71.20km / 4공구 STA.5+260~5+450)

| 구 분 | 점 검 결 과 | 조치 필요사항 | 비 고 |
|---|---|---|---|
| 배수시설 | • 산마루측구 균열 | 균열보수 | |

- 부산절토44 사면의 암상태는 보통~심한풍화 정도이고, 중·하단에 발달한 절리를 중심으로 이완암, 누수가 발생하였다. 71.08~71.16K 하단 이완암, 누수, 하부퇴적은 진전은 미미하나, 주의관찰 및 손상의 진전시 조치가 요망된다. 배수시설 및 보호·보강시설은 큰 문제가 없는 양호한 상태로 조사되었다.

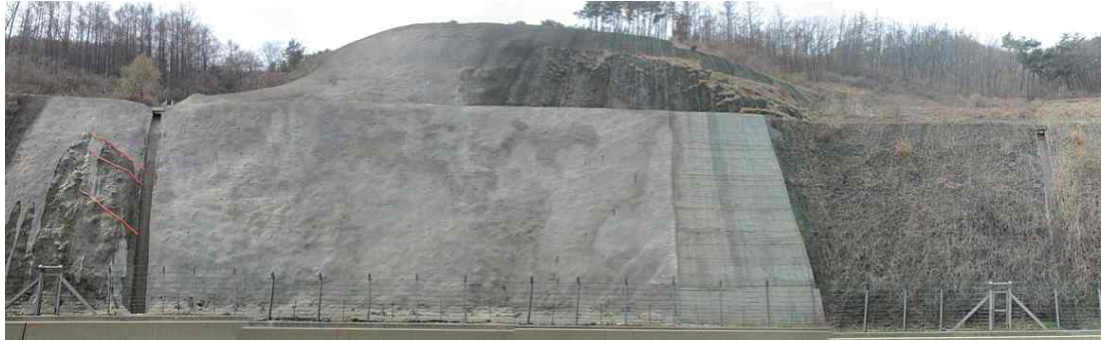
부산절토 45 (부산기점 71.44~71.58km / 4공구 STA.4+880~5+020)

| 구 분 | 점 검 결 과 | 조치 필요사항 | 비 고 |
|---|---|---|---|
| 배수시설 | • 소단배수로 및 산마루측구 균열 | 균열보수 | |

- 부산절토45 사면의 암상태는 보통~심한풍화 정도이고, 중·하단에 발달한 절리를 중심으로 풍화, 뜯돌이 발생하였다. 사면에 발생한 풍화, 뜯돌은 손상의 진전이 미미하므로 주의관찰이 요망된다. 배수시설 및 보호·보강시설은 큰 문제가 없는 양호한 상태로 조사되었다.

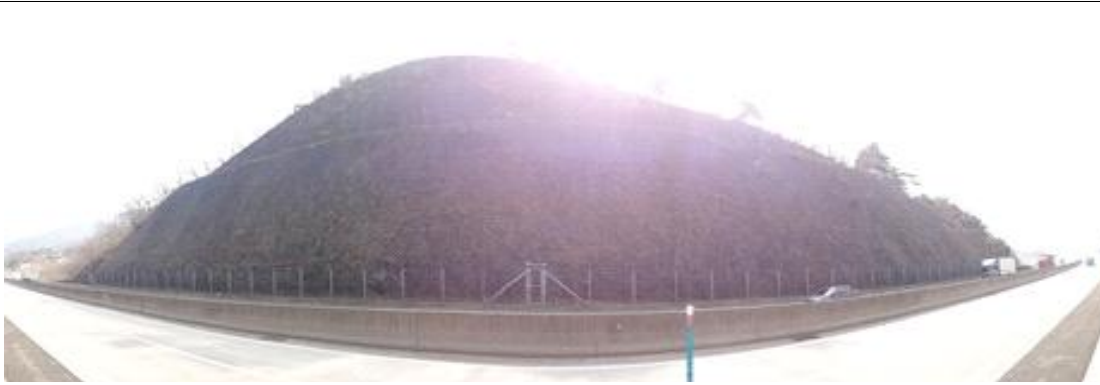
대구절토 46 (부산기점 77.09~77.31km / 3공구 STA.13+940~14+160)

| 구 분 | 점 검 결 과 | 조치 필요사항 | 비 고 |
|---|---|---|---|
| 배수시설 | • 소단배수로 및 산마루측구 균열, 토사퇴적 | 균열보수, 정비 | |
| <p>• 대구절토46 사면의 암상태는 보통~심한풍화 정도이고, 중·하단에 발달한 절리를 중심으로 이완암, 누수가 발생하였다. 77.29K, 77.24K의 절리, 이완암, 뜯돌은 주의관찰이 요망된다. 사면 상단의 식생은 양호한 상태이다. 배수시설 및 보호·보강시설은 큰 문제가 없는 양호한 상태로 조사되었다.</p> | | | |

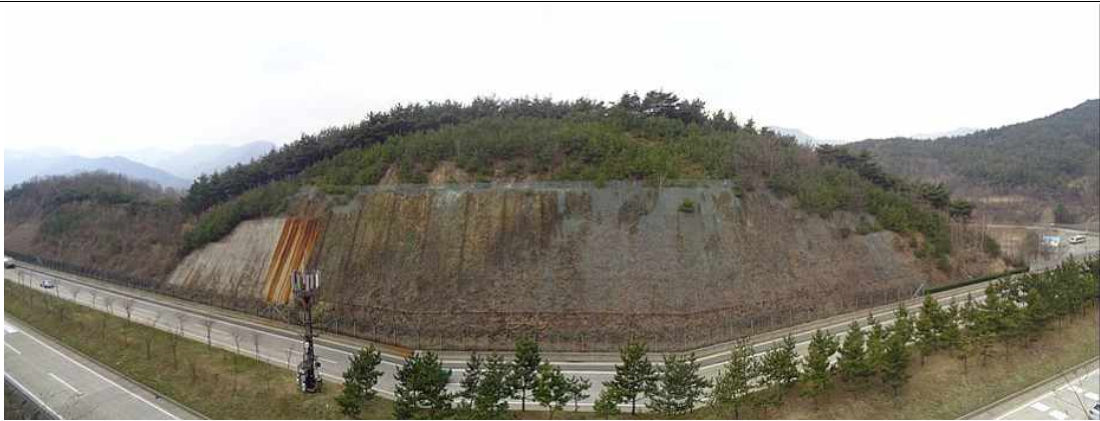
부산절토 47 (부산기점 78.17~78.35km / 3공구 STA.12+900~13+080)

| 구 분 | 점 검 결 과 | 조치 필요사항 | 비 고 |
|---|---|---|---|
| 배수시설 | • 소단배수로 균열, 토사퇴적 | 균열보수, 정비 | |

- 부산절토47 사면의 암상태는 심한풍화 정도이고, 중·하단에 발달한 절리를 중심으로 심한풍화, 이완암이 발생하였다. 사면 하단의 심한풍화, 이완암은 지속적으로 풍화가 진행중이므로, 주의관찰 및 손상의 진전시 조치가 요망된다. 배수시설의 기존 손상인 균열, 토사퇴적은 원활한 배수를 위하여 정비를 통한 유지관리가 요망된다. 낙석방지 망, 낙석방지울타리, 솟크리트가 시공되어 있으며, 큰 문제가 없는 양호한 상태로 조사되었다.

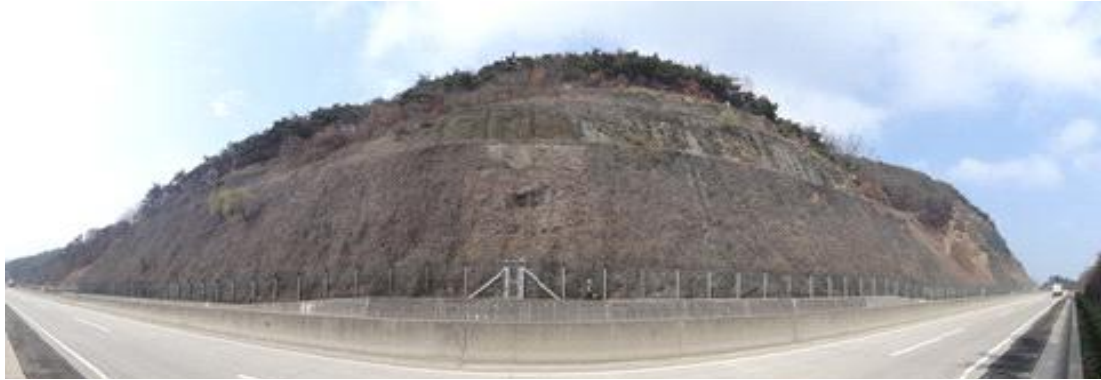
부산절토 48 (부산기점 80.81~81.14km / 3공구 STA.10+110~10+440)

| 구 분 | 점 검 결 과 | 조치 필요사항 | 비 고 |
|---|---|---|---|
| 배수시설 | • 소단배수로 및 산마루측구 균열 | 균열보수 | |

- 부산절토48 사면의 암상태는 보통~심한풍화 정도이고, 중·하단에 발달한 절리를 중심으로 이완암, 심한풍화가 발생하였다. 81.01~81.10K 2단의 이완암, 풍화는 진전이 미미하나, 지속적인 주의관찰이 요망된다. 배수시설은 산마루측구, 소단배수로, 수직도수로가 시공되어 있으며, 배수기능에 문제는 없는 것으로 확인되었다. 기존 손상인 균열, 토사퇴적은 원활한 배수를 위하여 정비를 통한 유지관리가 요망된다. 낙석방지망, 낙석방지울타리, 슛크리트가 시공되어 있으며, 큰 문제가 없는 양호한 상태로 조사되었다.

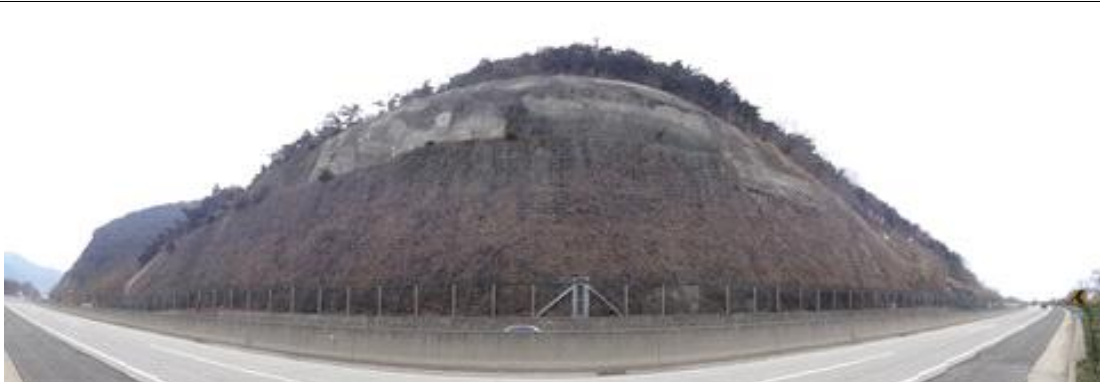
부산절토 49 (부산기점 81.45~81.81km / 3공구 STA.9+440~9+800)

| 구 분 | 점 검 결 과 | 조치 필요사항 | 비 고 |
|---|---|---|---|
| 배수시설 | • 소단배수로 및 산마루측구 균열, 퇴적 | 균열보수, 정비 | |

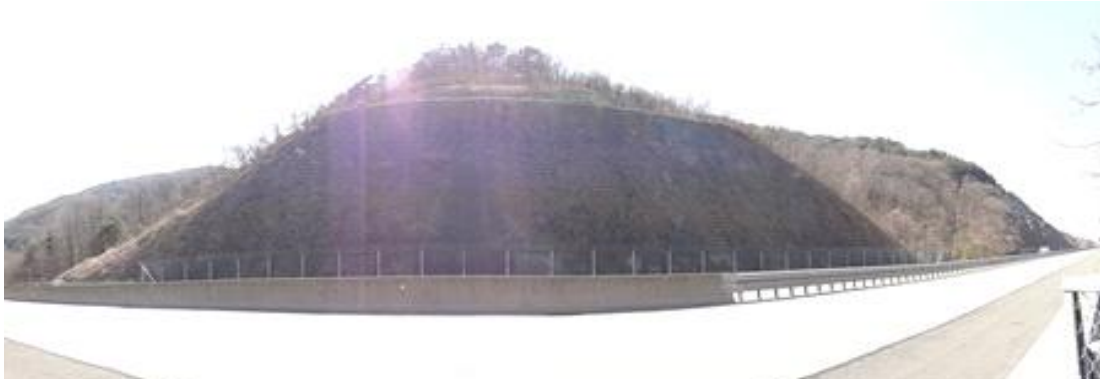
부산절토 50 (부산기점 82.05~82.17km / 2공구 STA.9+080~9+200)

| 구 분 | 점 검 결 과 | 조치 필요사항 | 비 고 |
|---|---|---|---|
| 배수시설 | • 소단배수로 및 산마루측구 균열 | 균열보수 | |

- 부산절토50 사면의 암상태는 보통~심한풍화 정도이고, 중·하단에 발달한 절리를 중심으로 이완암, 뜯돌이 발생하였다. 사면 중단의 82.11~82.15K 이완암 및 뜯돌은 진전은 미미하나 낙석방지망내 퇴적이 발생하였고, 주의관찰 및 정비가 요망된다. 배수시설은 산마루측구, 소단배수로가 시공되어 있으며, 배수기능에 문제는 없는 것으로 확인되었다. 기존 손상인 균열, 토사퇴적은 원활한 배수를 위하여 정비를 통한 유지관리가 요망된다. 낙석방지망, 낙석방지울타리, 슛크리트, 몰탈격자블럭이 시공되어 있으며, 큰 문제가 없는 양호한 상태로 조사되었다.

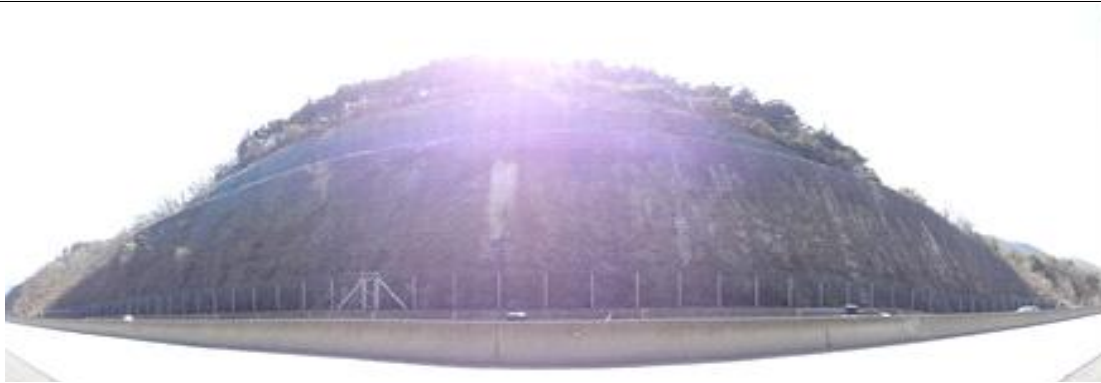
부산절토 51 (부산기점 82.19~82.42km / 2공구 STA.8+830~9+060)

| 구 분 | 점 검 결 과 | 조치 필요사항 | 비 고 |
|---|---|---|---|
| 배수시설 | • 소단배수로 및 산마루측구 균열 | 균열보수 | |

- 부산절토51 사면의 암상태는 보통~심한풍화 정도이고, 중·하단에 발달한 절리를 중심으로 이완암, 낙석위험이 발생하였다. 사면 중단의 82.21~82.33K 이완암 및 낙석위험은 절리가 다수 발달되어 있기 때문에 주의관찰이 요망된다. 82.37K 2단의 표층유실은 소단부 낙석방지수직망 설치가 필요하다. 배수시설은 산마루측구, 소단배수로가 시공되어 있으며, 배수기능에 문제는 없는 것으로 확인되었다. 기존 손상인 균열, 파손, 토사퇴적은 원활한 배수를 위하여 정비를 통한 유지관리가 요망된다. 낙석방지망, 낙석방지울타리, 숯크리트, 앵커공이 시공되어 있으며, 큰 문제가 없는 양호한 상태로 조사되었다.

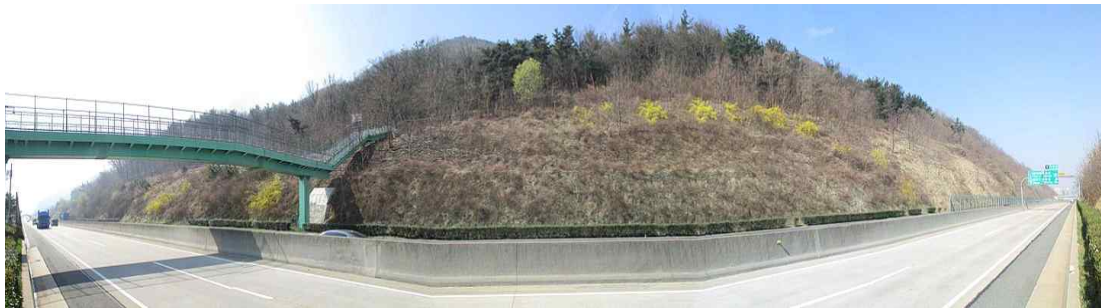
부산절토 52 (부산기점 83.31~83.94km / 2공구 STA.7+310~7+940)

| 구 분 | 점 검 결 과 | 조치 필요사항 | 비 고 |
|---|---|---|---|
| 83.58~83.94K | • 1단 사면 절리를 따라 이완암, 누수 | 주의관찰 | |
| 83.59K, 83.87K | • 2단 표층유실, 누수 | 주의관찰 | |
| 83.55K | • 1단 세굴, 누수 | 주의관찰 | |
| 배수시설 | • 소단배수로 및 산마루측구 균열 | 균열보수 | |

- 부산절토52 사면의 암상태는 보통~심한풍화 정도이고, 중·하단에 발달한 절리를 중심으로 이완암, 누수가 발생하였다. 83.58~83.94K의 절리를 따라 발생한 이완암 및 누수, 83.55K 1단의 세굴 및 누수, 83.87K 2단의 표층유실 및 누수는 우수와 관련된 손상으로 현재 손상의 진전은 미미하지만, 주의관찰 및 손상의 진전시 조치가 요망된다. 배수시설은 산마루측구, 소단배수로, 수직도수로가 시공되어 있으며, 배수기능에 문제는 없는 것으로 확인되었다. 특히, 소단배수로에 발생한 종방향균열은 사면의 안전성을 위해 균열보수가 필요하다. 낙석방지망, 낙석방지울타리, 합벽, 몰탈격자블럭이 시공되어 있으며, 큰 문제가 없는 양호한 상태로 조사되었다.

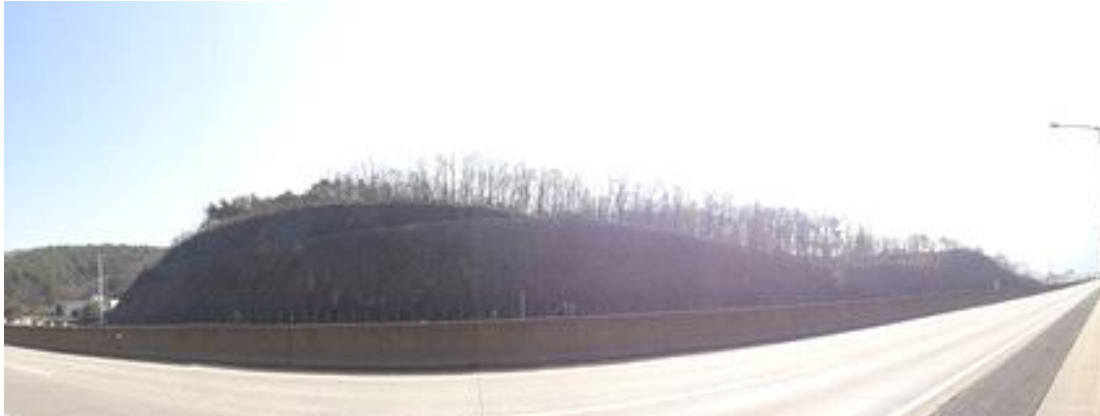
대구절토 53 (부산기점 87.23~87.43km / 2공구 STA.3+820~4+020)

| 구 분 | 점 검 결 과 | 조치 필요사항 | 비 고 |
|---|---|---|---|
| 배수시설 | • 소단배수로 및 산마루측구 균열 | 균열보수 | |

- 대구절토53 사면의 암상태는 보통~심한풍화 정도이고, 중·하단에 발달한 절리를 중심으로 충전물유실, 이완암, 누수가 발생하였다. 87.27K 부근의 유실 및 퇴적은 현재 진전은 미미하나, 주의관찰 후 진전시 조치가 요망된다. 배수시설 및 보호·보강시설은 큰 문제가 없는 양호한 상태로 조사되었다.

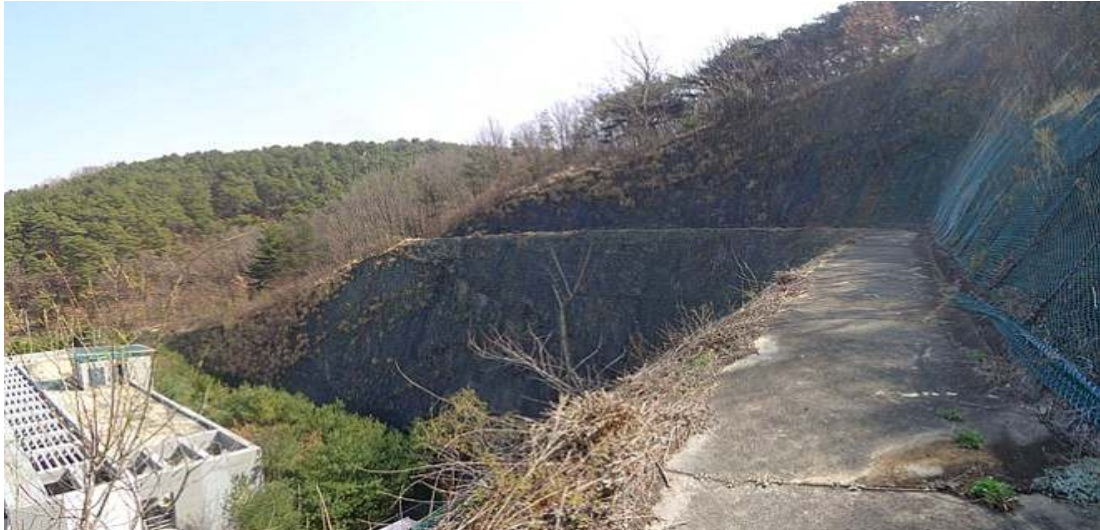
대구절토 54 (부산기점 87.41~87.52km / 2공구 STA.3+730~3+840)

| 구 분 | 점 검 결 과 | 조치 필요사항 | 비 고 |
|---|---|---|---|
| 배수시설 | • 소단배수로 및 산마루측구 균열 | 균열보수 | |

- 대구절토54 사면의 암상태는 보통~심한풍화 정도이고, 중·하단에 발달한 절리를 중심으로 이완암, 누수가 발생하였다. 87.42K 2단의 이완암 및 낙석방지망내 퇴적은 현재 진전은 미미하나, 추가 발생 가능성이 있으므로 주의관찰 및 손상의 진전시 조치가 요망된다. 배수시설 및 보호·보강시설은 큰 문제가 없는 양호한 상태로 조사되었다.

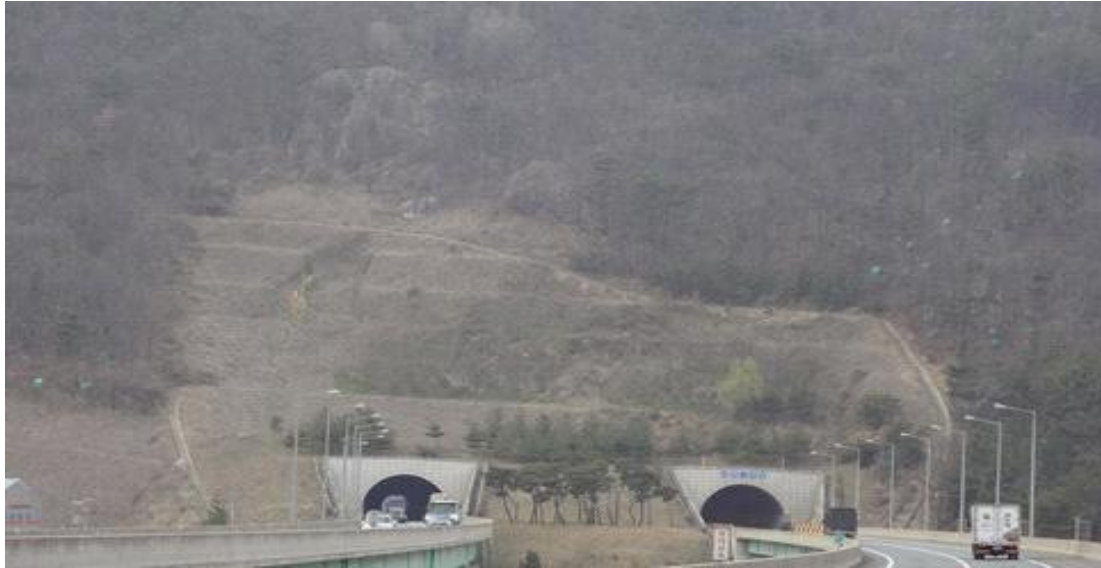
부산절토 55 (부산기점 14.29km / 10공구 상동1터널 시점부 STA.7+349)

| 구 분 | 점 검 결 과 | 조치 필요사항 | 비 고 |
|---|---|---|---|
| 배수시설 | • 소단배수로 및 산마루측구 균열 | 균열보수 | |

- 부산절토55 사면은 전구간 녹생토가 시공되어 있고, 암상태는 확인이 불가하다.
- STA.0+80 사면 중단의 표층유실은 급경사 및 우수에 의한 손상으로 보강공으로 네이링이 필요하다. 배수시설은 산마루측구, 소단배수로 시공되어 있으며, 배수기능에 문제는 없는 것으로 확인되었다. 토사퇴적은 원활한 배수를 위하여 정비를 통한 유지관리가 요망된다. 갯문배면 배수로 이격이 조사되었고, 실란트 충진이 요망된다.

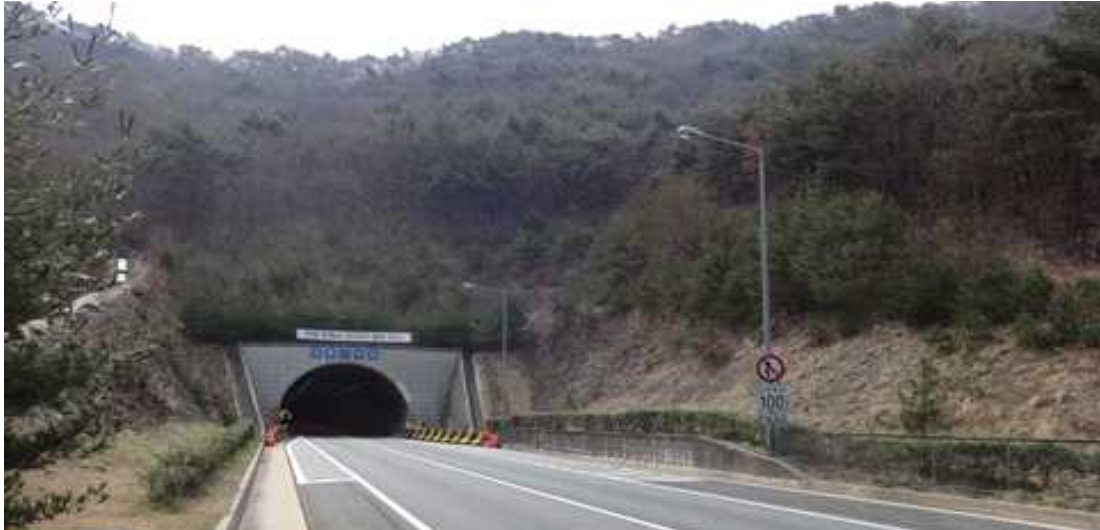
부산절토 56 (부산기점 18.08km / 10공구 상동2터널 종점부 하행선 STA.3+560)

| 구 분 | 점 검 결 과 | 조치 필요사항 | 비 고 |
|---|---|---|---|
| 배수시설 | • 산마루측구 균열 | 균열보수 | |

- 부산절토56 사면의 암상태는 보통~심한풍화 정도이고, 중·하단에 발달한 절리를 중심으로 이완암, 뜯돌이 발생하였다. STA.0+110의 뜯돌은 낙석위험이 있으므로 주의관찰이 요망된다. 상부자연사면 암괴, 표층유실은 손상의 진전이 미미하나, 지속적인 주의관찰이 필요하다. 배수시설은 산마루측구, 소단배수로가 시공되어 있으며, 배수기능에 문제는 없는 것으로 확인되었다.

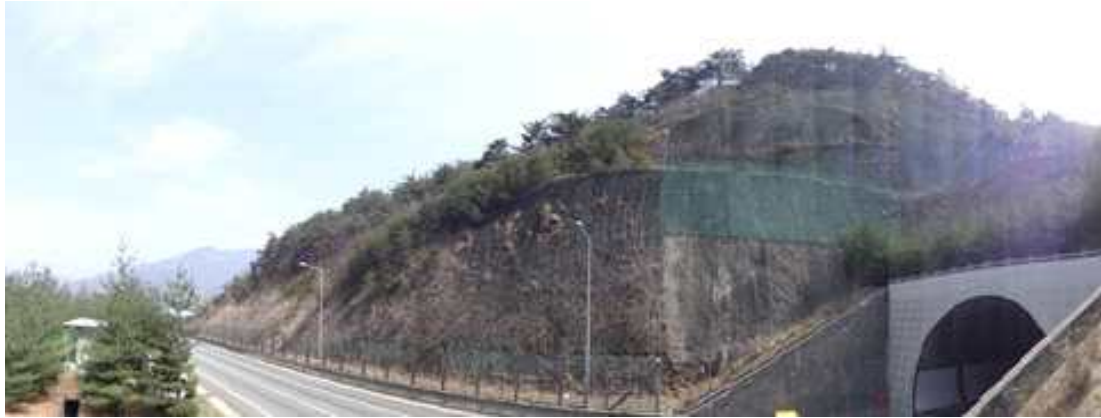
대구절토 57 (부산기점 18.10km / 10공구 상동2터널 종점부 상행선 STA.3+540)

| 구 분 | 점 검 결 과 | 조치 필요사항 | 비 고 |
|---|---|---|---|
| STA.0+95 | • 1단 표층유실, 누수 | 주의관찰 | |
| 배수시설 | • 소단배수로 균열, 토사퇴적 | 균열보수, 정비 | |

- 대구절토57 사면의 암상태는 보통~심한풍화 정도이고, 중·하단에 발달한 절리를 중심으로 이완암, 누수가 발생하였다. STA.0+60 2단의 이완암 및 뜯돌, STA.0+95 1단의 표층유실 및 누수는 손상의 진전이 미미하나, 주의관찰이 요망된다. 배수시설 및 보호·보강시설은 큰 문제가 없는 양호한 상태로 조사되었다. 슛크리트 박락, 철근노출은 주의관찰이 필요하다.

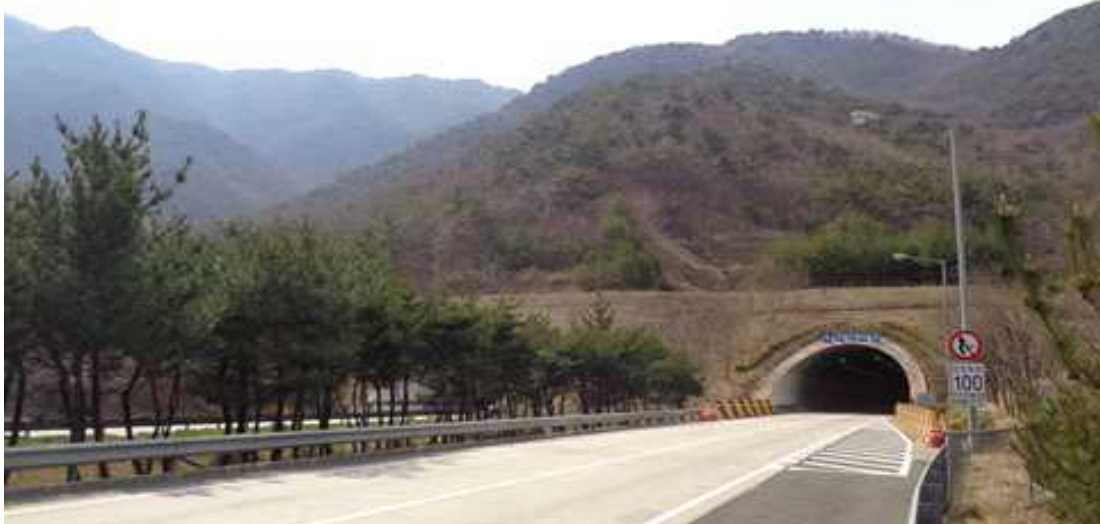
대구절토 58 (부산기점 24.60km / 9공구 무척산터널 시점부 STA.8+265)

| 구 분 | 점 검 결 과 | 조치 필요사항 | 비 고 |
|---|---|---|---|
| 배수시설 | • 소단배수로 균열, 토사퇴적 | 균열보수, 정비 | |

- 대구절토58 사면은 전구간 식생공이 시공되어 있고, 암상태는 확인이 불가하다. 사면 중단의 STA.0+10, +55, +70의 세굴, 표층유실은 현재 손상의 진전은 미미하나, 주의관찰 후 조치가 요망된다. 배수시설은 소단배수로가 시공되어 있으며, 기존 손상인 균열, 토사퇴적은 원활한 배수를 위하여 정비를 통한 유지관리가 요망된다.

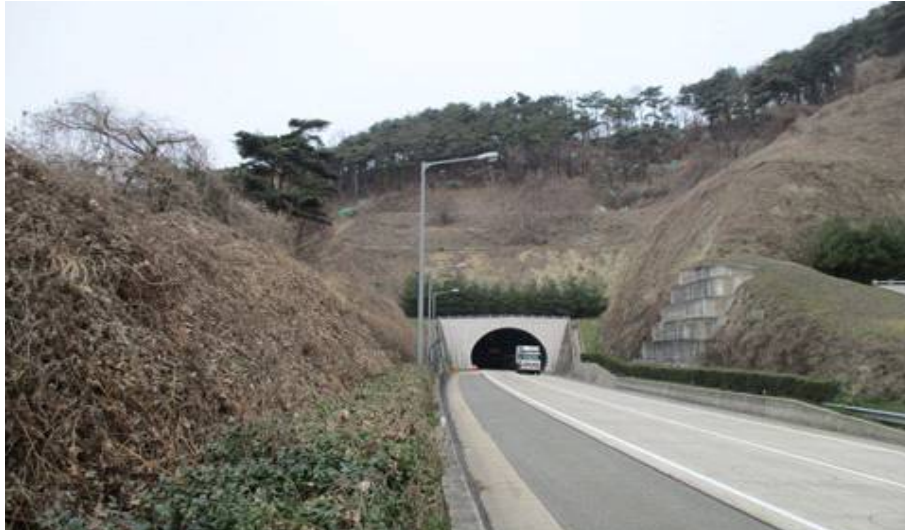
부산절토 59 (부산기점 27.27km / 9공구 생림1터널 시점부 하행선 STA.5+600)

- 부산절토59 사면의 암상태는 보통~심한풍화 정도이고, 하단에 발달한 절리를 중심으로 이완암이 발생하였다. STA.0~100 구간은 식생공이 시공되어 있고, 일부구간 녹생토유실이 발생하였다. STA.+170 표층유실, 암노출은 손상의 진전은 미미하나 주의관찰이 요망된다. 배수시설은 산마루측구, 소단배수로, 수직도수로가 시공되어 있으며, 배수기능에 문제는 없는 것으로 확인되었다. 낙석방지울타리, 계단식옹벽, 앵커공이 시공되어 있으며, 큰 문제가 없는 양호한 상태로 조사되었다.

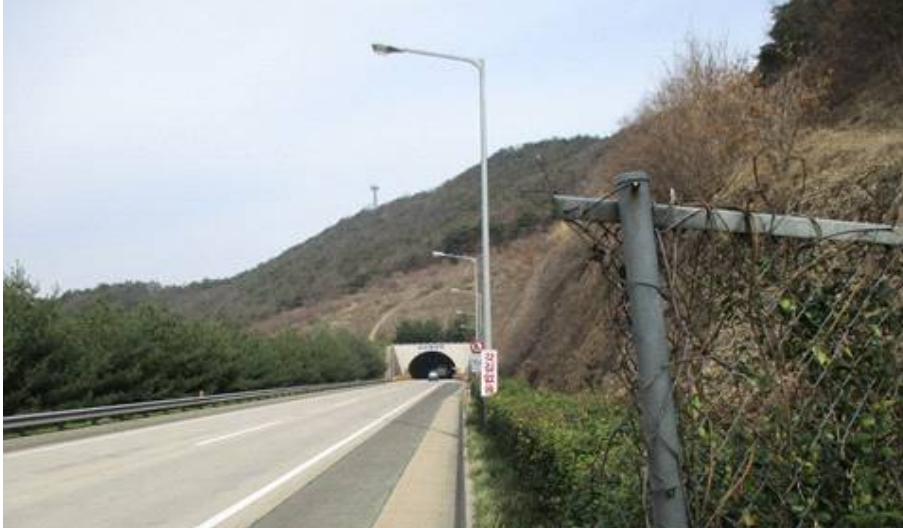
대구절토 60 (부산기점 29.17km / 9공구 생림2터널 시점부 상행선 STA.3+760)

- 대구절토60 사면의 암상태는 보통~심한풍화 정도이고, 하단에 발달한 절리를 중심으로 이완암 및 뜯돌이 발생하였다. 사면 중·상단은 식생공이 시공되었고, 일부구간에서 표층유실, 세굴, 녹생토유실이 발생하였다. 기존 손상은 진전이 미미하므로, 주의관찰이 요망된다. 배수시설 및 보호·보강시설은 큰 문제가 없는 양호한 상태로 조사되었다.

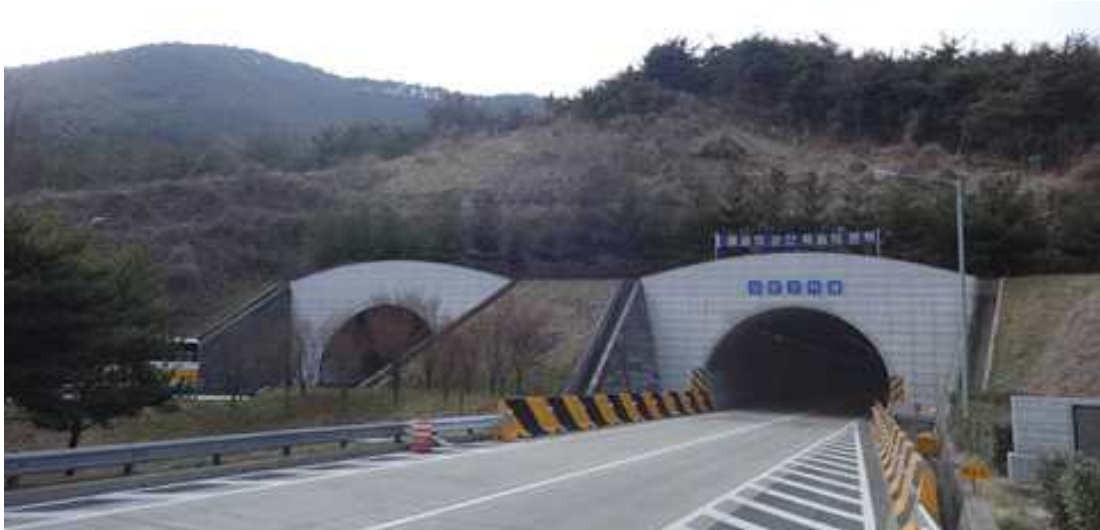
부산절토 61 (부산기점 33.27km / 8공구 삼랑진터널 시점부 STA.9+125)

| 구 분 | 점 검 결 과 | 조치 필요사항 | 비 고 |
|---|---|---|---|
| 배수시설 | • 산마루측구 균열 | 균열보수 | |

- 부산절토61 사면은 전구간 식생공이 시공되어 있고, 암상태는 확인이 불가하다. 녹생토 유실은 손상의 진전이 미미하므로 주의관찰이 요망된다. 배수시설은 산마루측구가 시공되어 있으며, 배수기능에 문제는 없는 것으로 확인되었다.

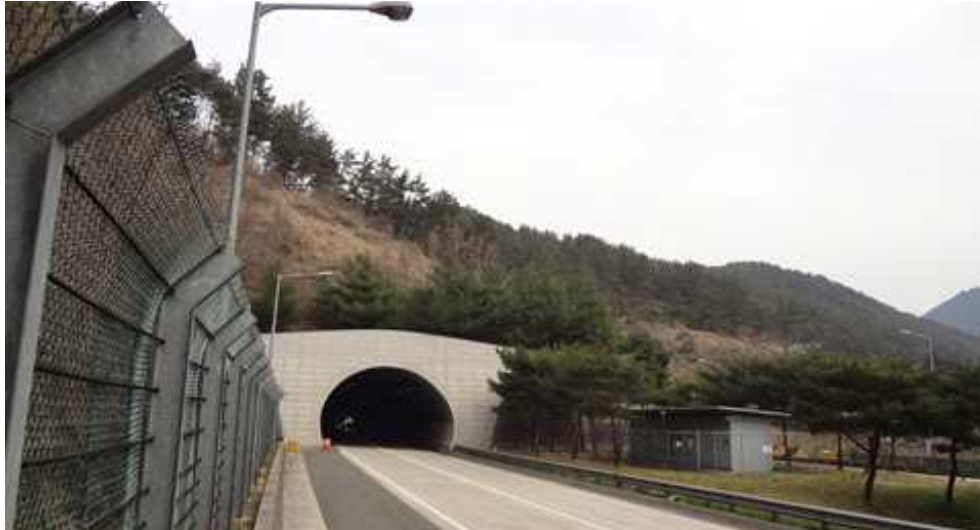
부산절토 62 (부산기점 42.50km / 7공구 가곡터널 시점부 STA.10+140)

| 구 분 | 점 검 결 과 | 조치 필요사항 | 비 고 |
|---|---|---|---|
| STA.-30~+20 | • 갯문배면 균열, 파손 | 단면보수 | |

- 부산절토62 사면은 전구간 식생공이 시공되어 있고, 암상태는 확인이 불가하다. 녹생토 유실은 우수 및 급경사에 의한 손상으로 진전이 미미하므로 주의관찰이 요망된다. 배수시설은 산마루측구가 시공되어 있으며, 배수기능에 문제는 없는 것으로 확인되었다. 특히, 갯문배면 배수로 공동은 되메우기 및 배수유도시설 설치가 요망된다.
