**2017년 상반기 시설물 정기점검 용역  
정 기 점 검 보 고 서**  
**[2종 절토사면]**

**2017. 06.**

**新 대구부산고속도로주식회사**  
**New DAEGU BUSAN Expressway Co., Ltd.**

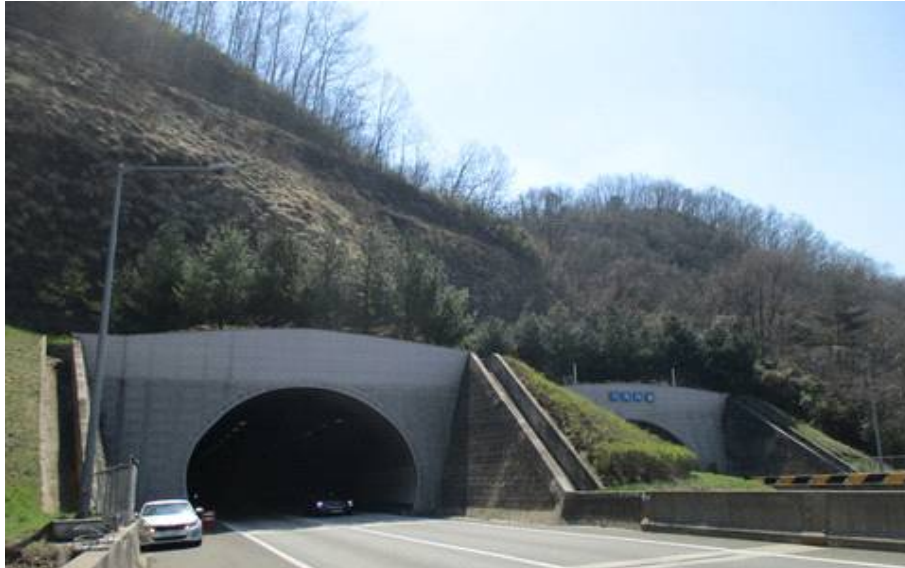
대구절토 63 (부산기점 42.89km / 7공구 가곡터널 종점부 STA.9+720)

| 구 분 | 점 검 결 과 | 조치 필요사항 | 비 고 |
|---|---|---|---|
| 배수시설 | • 갯문배수로 파손, 이격, 균열 | 균열보수, 정비 | |

- 대구절토63 사면은 전구간 식생공으로 시공되었고, 암상태는 확인이 불가하다. 녹생토 유실은 우수 및 급경사에 의한 손상으로 진전이 미미하므로, 주의관찰이 요망된다. 배수시설은 산마루측구가 시공되어 있으며, 배수기능에 문제는 없는 것으로 확인되었다. 기존 손상인 갯문배면 배수로 균열, 파손, 이격은 원활한 배수를 위하여 균열보수 및 정비를 통한 유지관리가 요망된다.

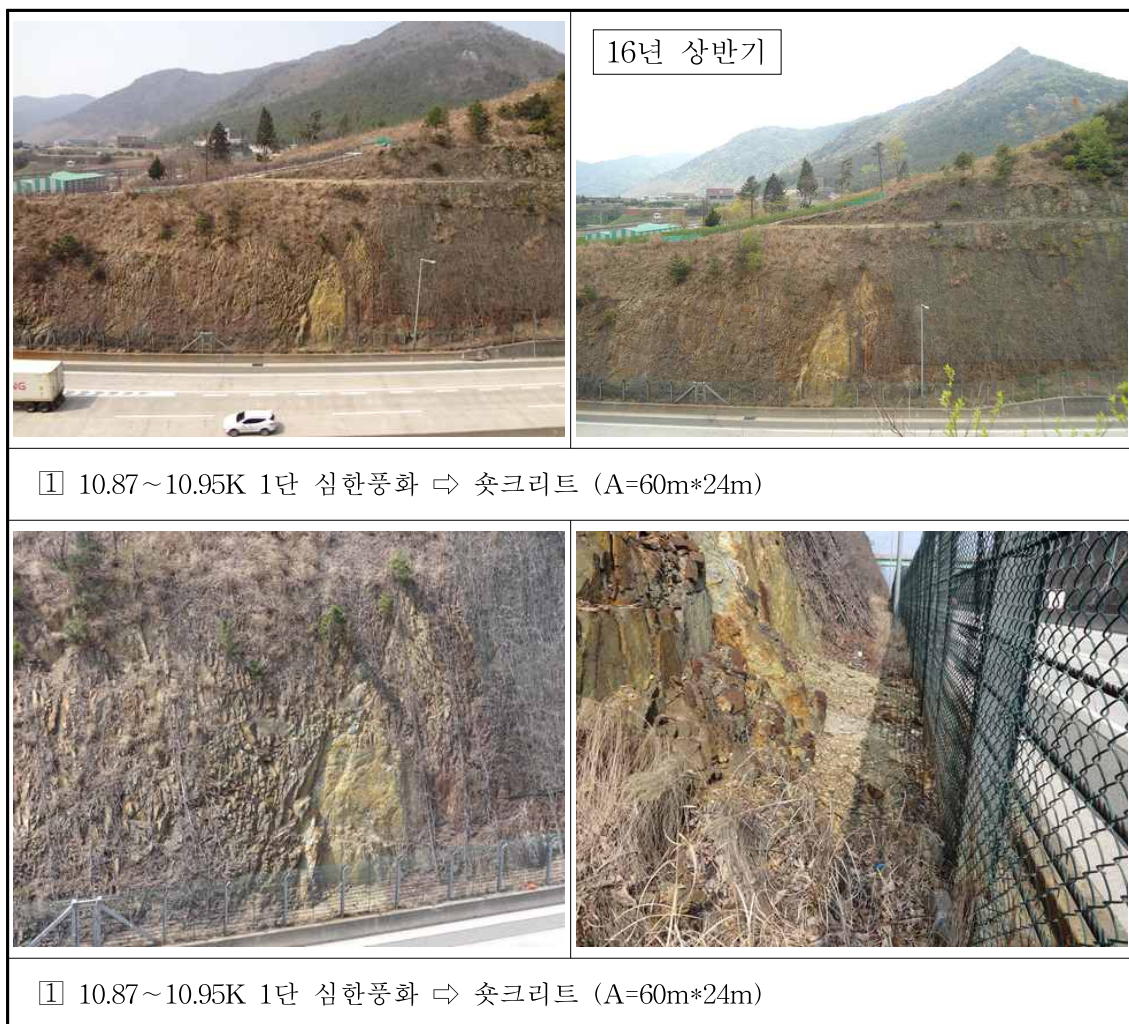
사면의 암상태는 보통~심한풍화 정도이며, 중·하단에 발달된 절리를 따라 중·소규모의 이완암, 절리부 충전물 유실, 누수가 조사되었다.

특히, 10.87~10.93K 1단의 풍화 및 표층유실 구간은 슛크리트 보호공이 필요하다.

사면 상단의 식생은 전반적으로 양호하며, 인장균열 등의 파괴 징후는 없는 것으로 조사되었다. 국부적인 표층유실이 조사되었으며 주의관찰이 요망된다.

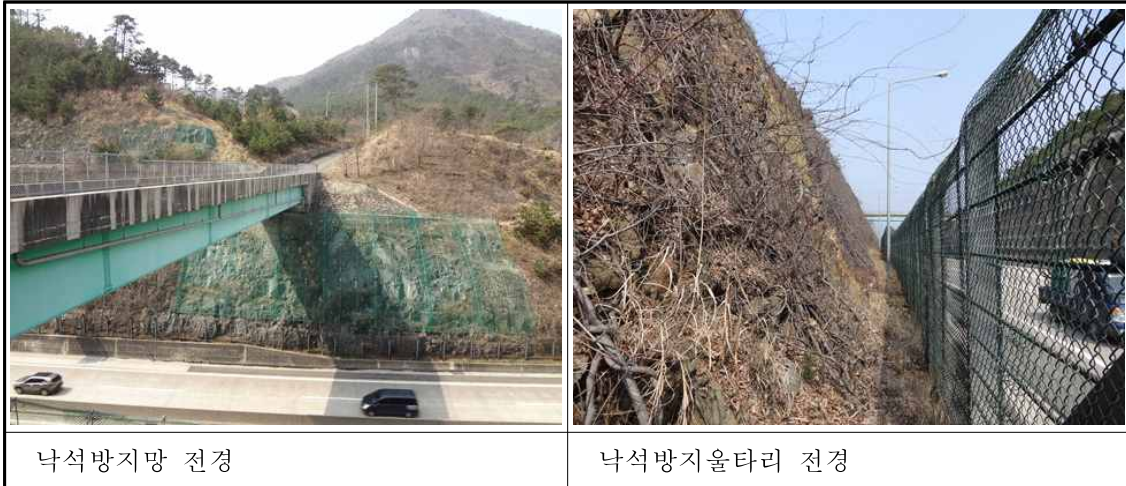
낙석방지망, 낙석방지울타리, 개비온 등은 기능발휘에 큰 문제가 없는 양호한 상태로 조사되었다.

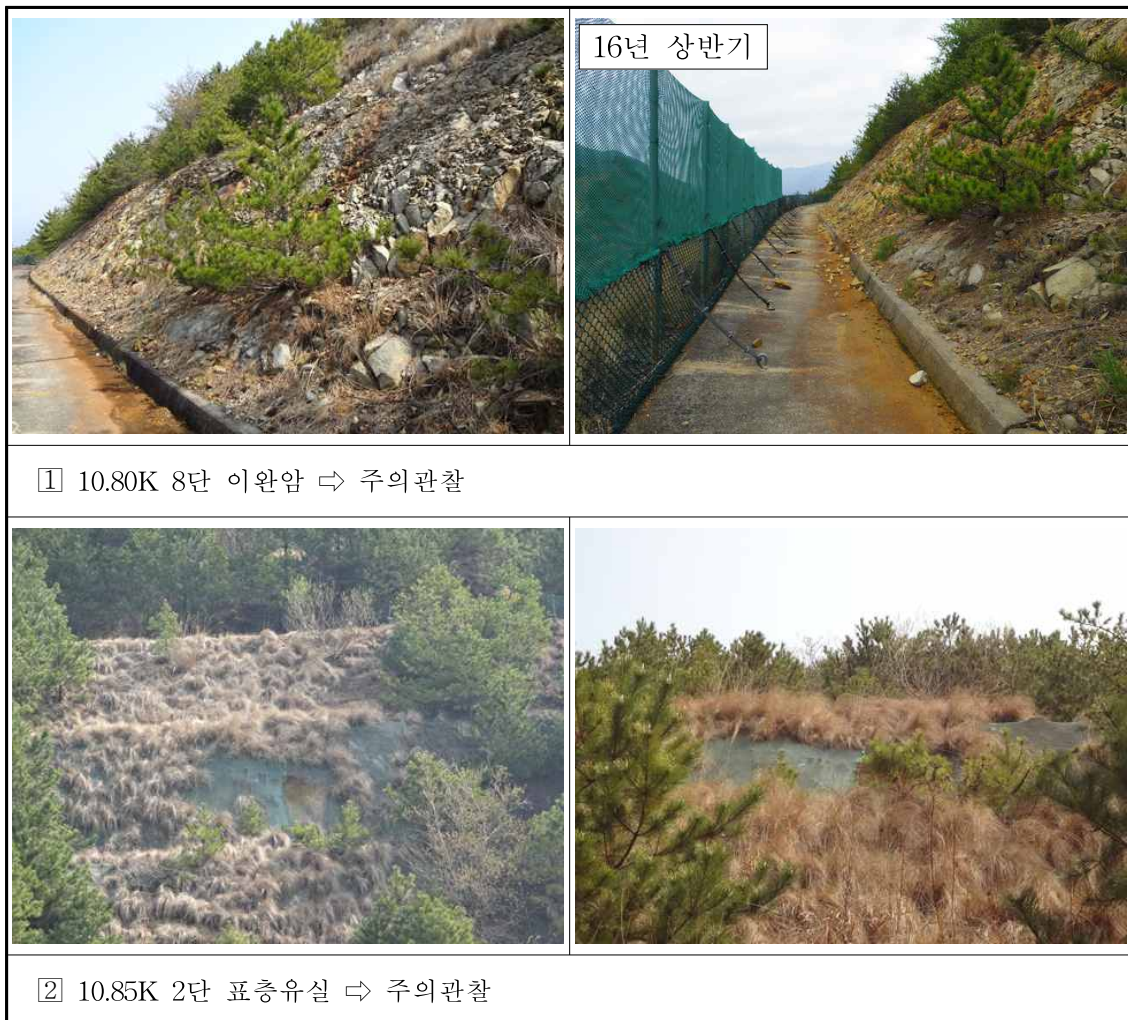
사면의 암상태는 보통~심한풍화 정도이고, 발달된 절리를 따라 중·소규모의 이완암 및 뜯돌, 절리부 누수가 조사되었다.

사면 상부의 식생은 전반적으로 양호한 상태이며, 인장균열 등의 파괴 징후는 없는 것으로 조사되었다. 10.85K 4단, 10.79K 8단에 발생한 표층유실, 심한풍화는 진전유무에 대한 지속적인 주의관찰 후 보호공이 요망된다.

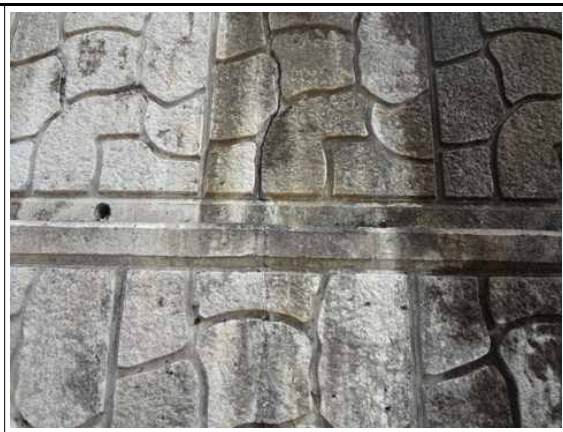
낙석방지망, 낙석방지울타리, 슛크리트 및 계단식옹벽이 시공되어 있으며, 큰 문제가 없는 양호한 상태로 조사되었다. 계단식옹벽에 일부 발생한 균열은 지속적인 주의관찰 후 균열보수가 요망된다.

| <p>㉔ 10.88K 1단 계단식옹벽 균열 ⇨ 주의관찰</p> | |

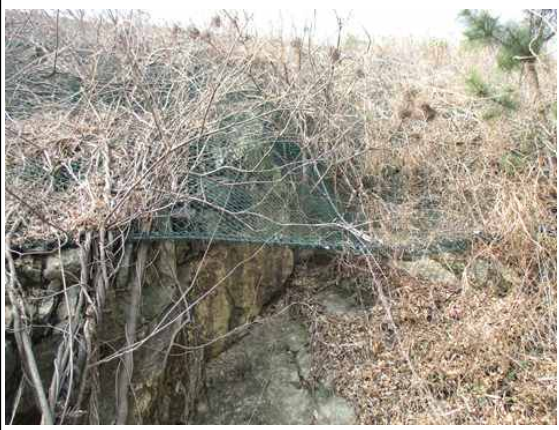
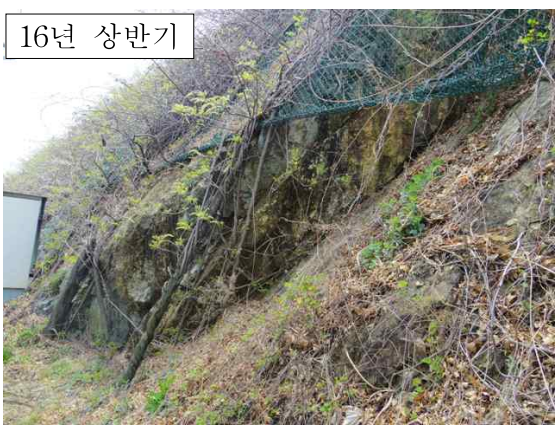
| <div data-bbox="260 1115 767 1149" data-label="Caption">① 12.64K 1단 절리, 이완암 ⇨ 주의관찰</div> | |

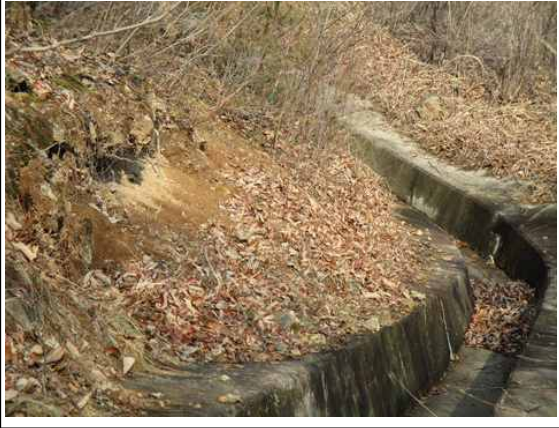
| <div data-bbox="260 1630 788 1664" data-label="Caption">② 12.69K 자연사면 표층유실 ⇨ 주의관찰</div> | <div data-bbox="828 1630 1340 1664" data-label="Caption">③ 12.63K 2단 이완암 ⇨ 낙석방지수직망</div> |

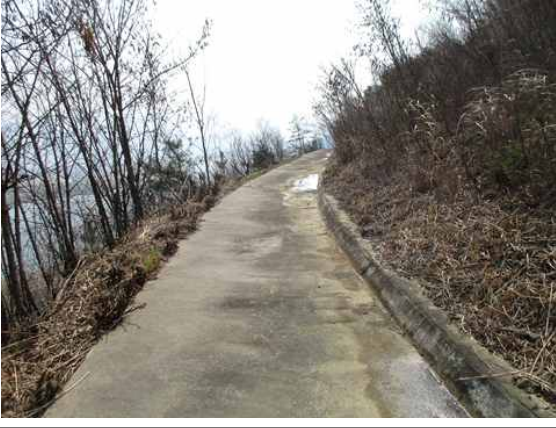
사면의 암상태는 보통~심한풍화 정도이고, 중·하단부에 발달된 절리를 중심으로 소규모의 이완암, 뜯돌이 발생하였다. 특히, 12.63K 2단의 이완암은 낙석위험이 우려되므로 낙석방지수직망이 필요하다.

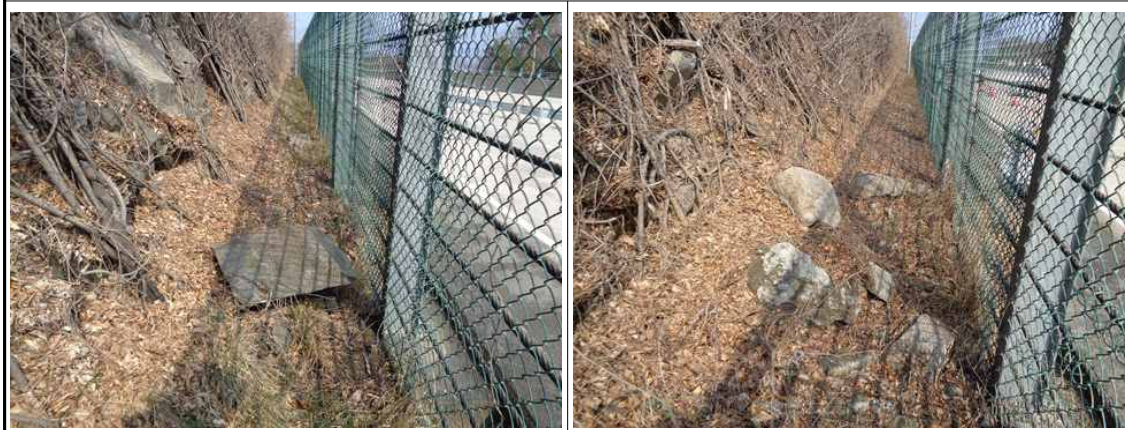
㉡ 13.02~13.14K 1단 이완암, 퇴적 ⇨ 주의관찰, 정비

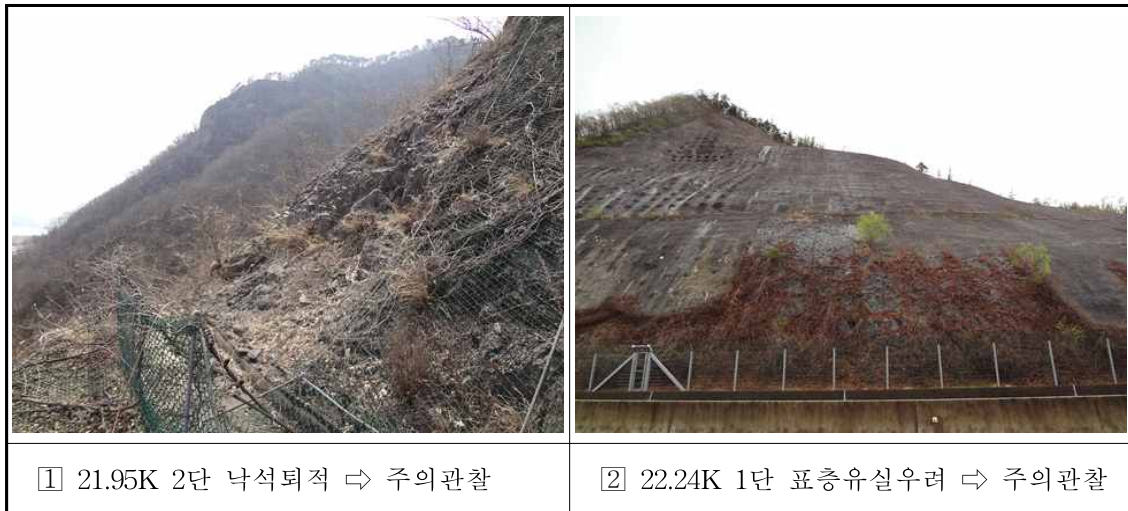
사면의 암상태는 보통~심한풍화 정도이고, 전반적으로 슛크리트 보호공이 시공되어 있다.

특히, 22.16K 1단의 심한풍화, 이완암은 낙석방지망 설치가 요망된다. 사면 하단은 심한풍화에 의한 이완암, 절리부 누수가 다수 발달된 상태로, 21.95K 2단의 이완암과 함께 지속적인 주의관찰이 요망된다.

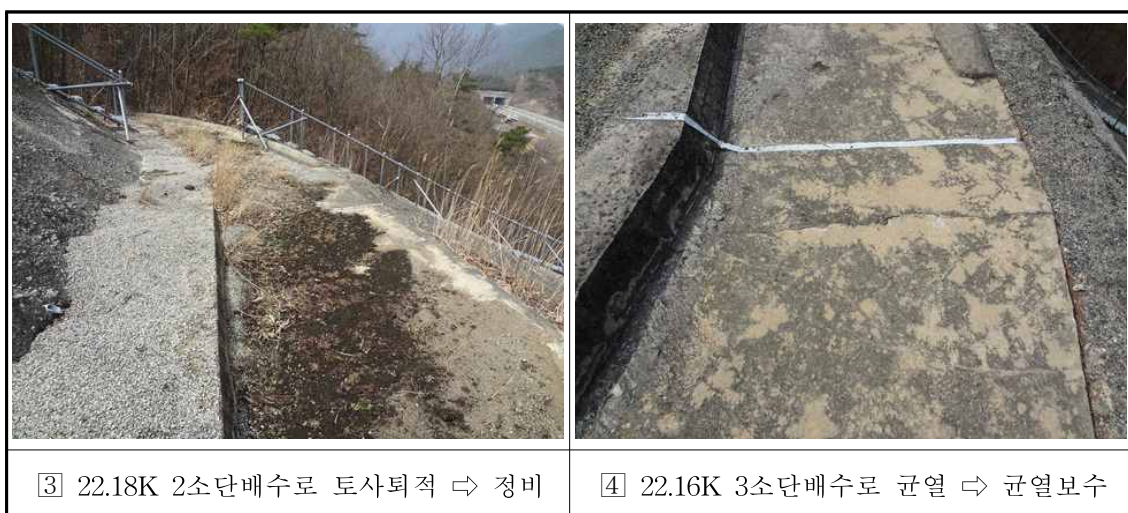
배수시설은 소단배수로, 수직도수로가 설치되어 있으며, 배수기능에 문제는 없는 것으로 확인되었다. 기존 손상인 균열, 토사퇴적은 주의관찰 후 손상의 진전시 균열보수 및 정비를 통한 유지관리가 요망된다.

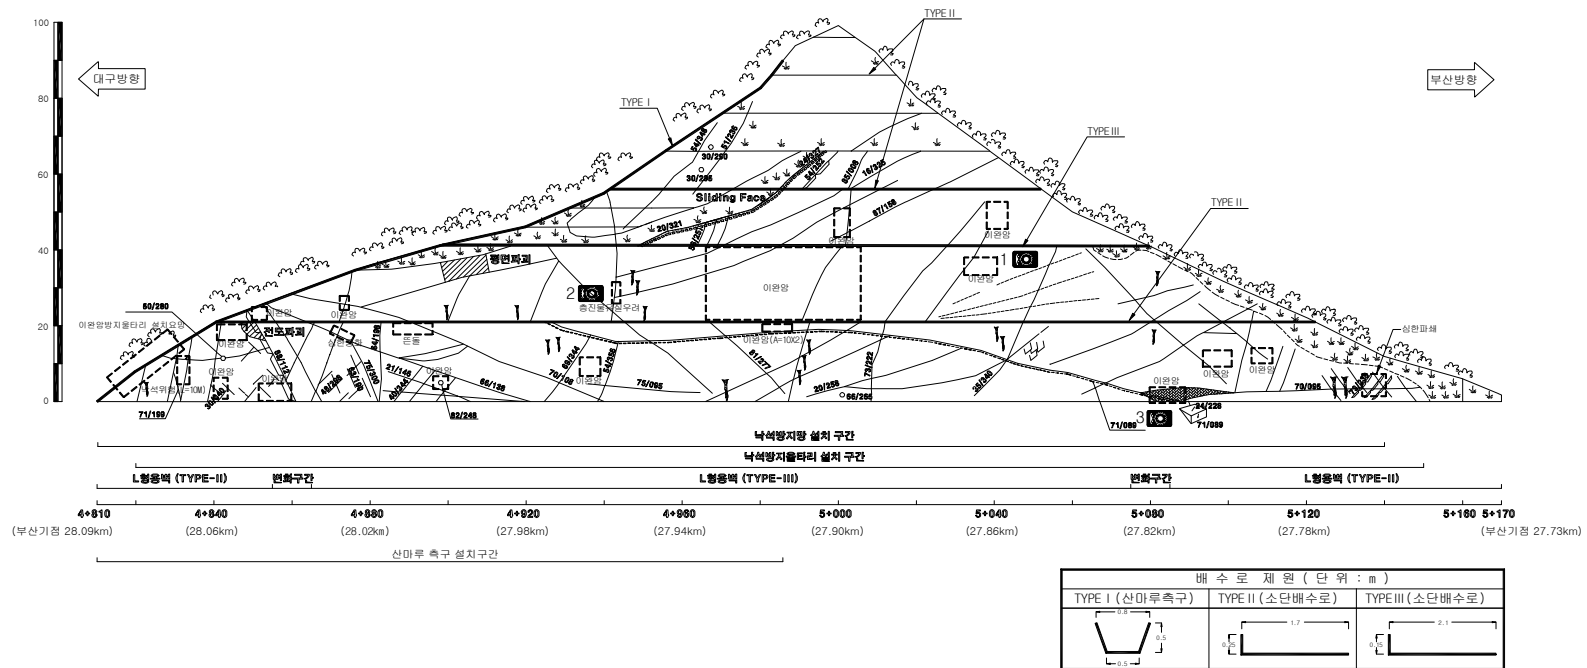
절토사면명 : 9공구 STA.4+810~5+170 / 부산기점 27.73~28.09km (대구절토 6)

| 구 분 | 점검 결과 | 조치필요사항 | 비고 |
|---|---|---|---|
| <p>• 대구절토6 사면의 암상태는 보통풍화 정도이고, 사면에 발달한 절리를 중심으로 중·소규모의 이완암, 누수가 조사되었다. 27.86K 2단의 이완암은 주의관찰이 요망된다. 배수시설은 산마루측구, 소단배수로가, 보수·보강시설로 낙석방지망, 낙석방지울타리가 시공되어 있으며 큰 문제가 없는 양호한 상태로 조사되었다.</p> | | | |

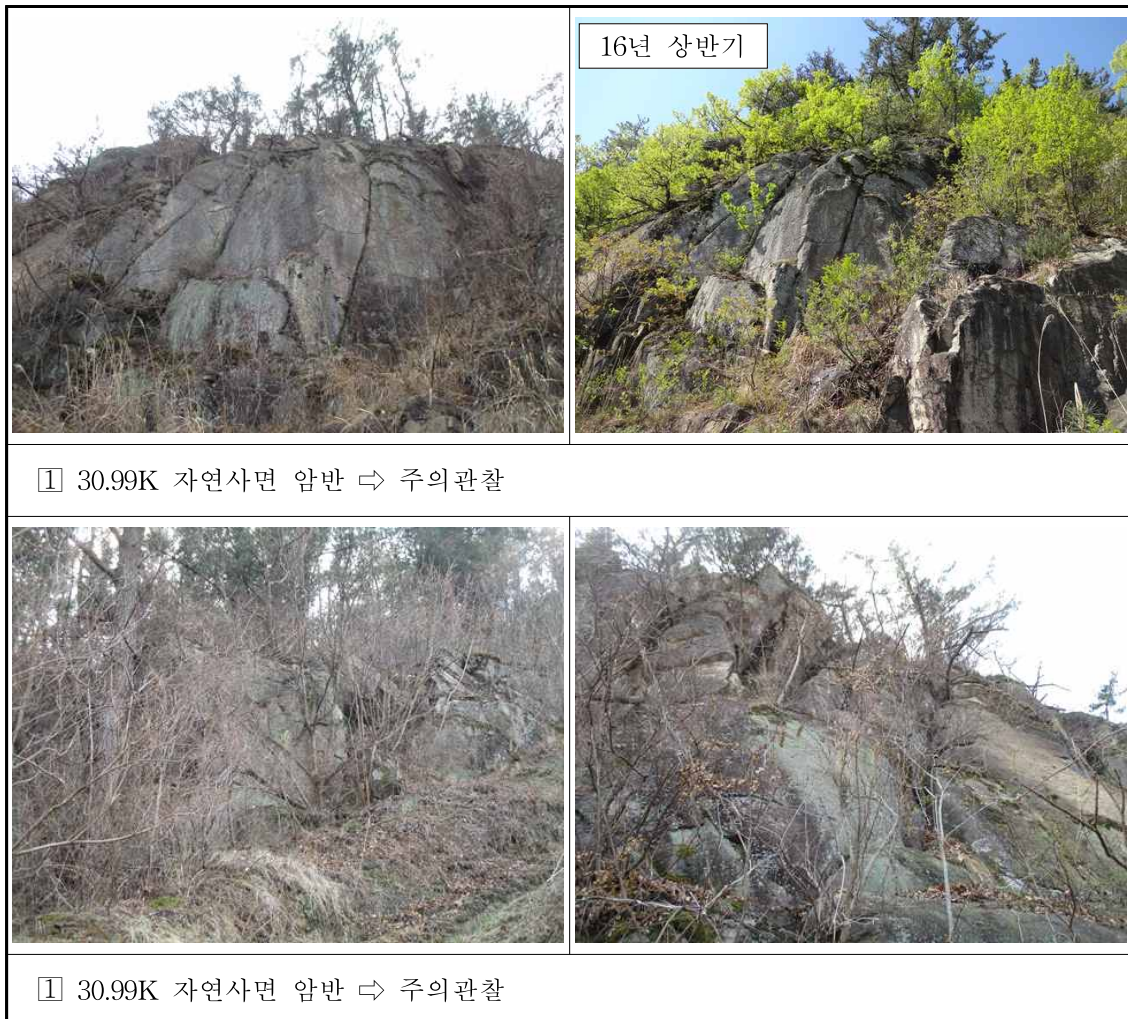
사면의 암상태는 보통~심한풍화 정도이고, 사면 중·하단부에 발달된 절리를 중심으로 중·소규모의 이완암, 충전물유실, 누수가 조사되었다. 기존 손상인 30.99K 상단부 암반은 절리의 형상이 불리하므로 주의관찰이 필요하다.

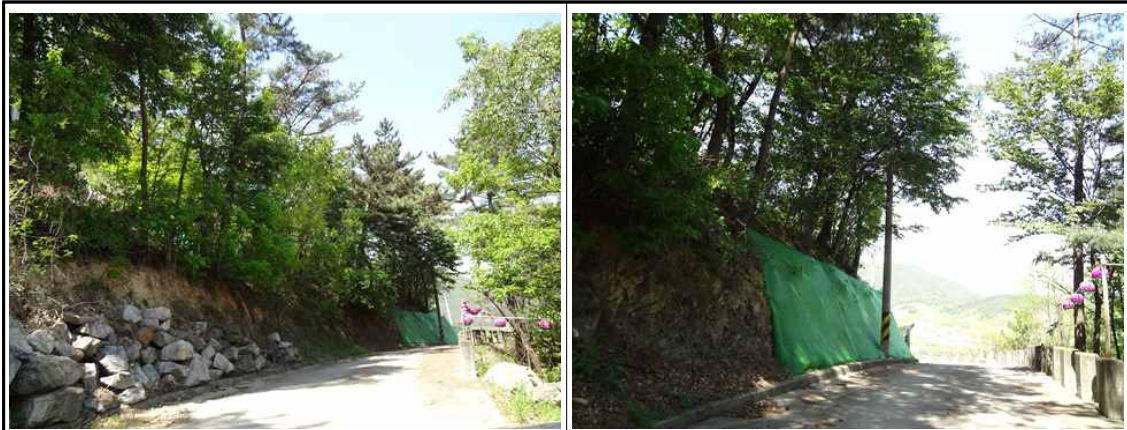
① 31.22K 3단 이완암 ⇨ 낙석방지망 (A=30m\*5m)

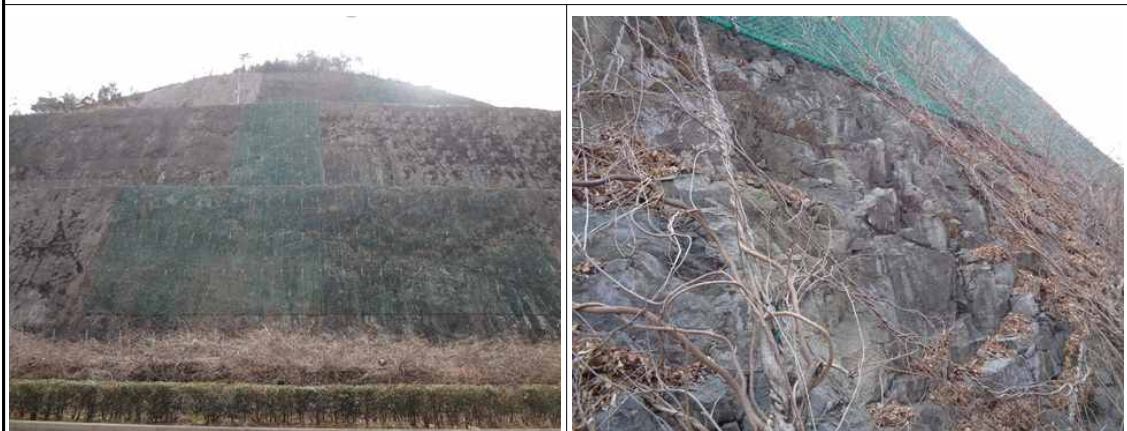
② 31.26K 1단 이완암 ⇨ 주의관찰

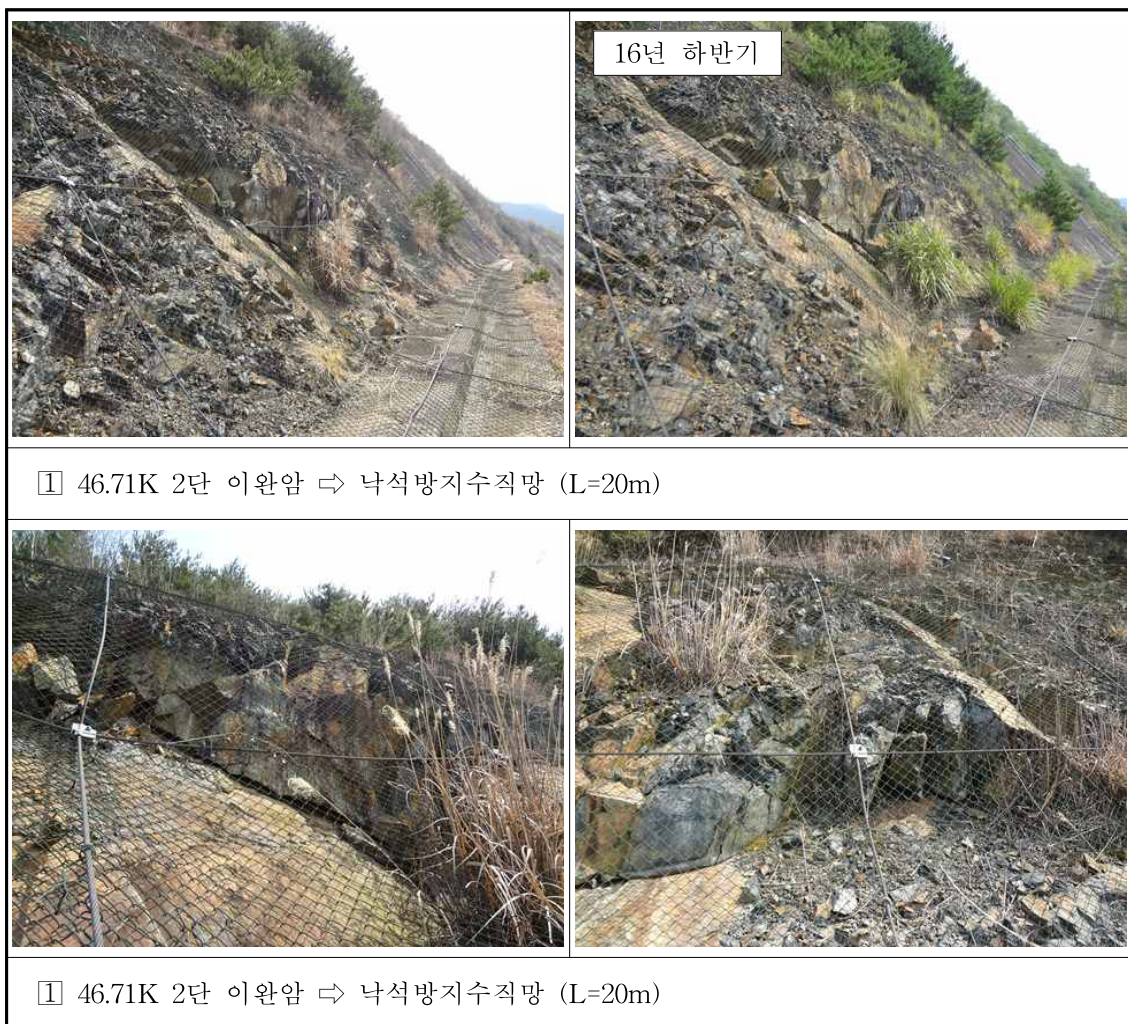
사면의 암상태는 보통~심한풍화 정도이고, 사면 중·하단에 발달된 절리를 중심으로 중·소규모의 이완암, 낙석이 조사되었다. 특히, 46.71K 2단 이완암은 주의 관찰 후 조치가 필요하다.

사면 상단의 식생은 양호한 상태이며, 인장균열 등의 파괴징후는 없는 것으로 판단된다. 기존 손상인 세굴 및 표층유실은 주의관찰이 요망된다.

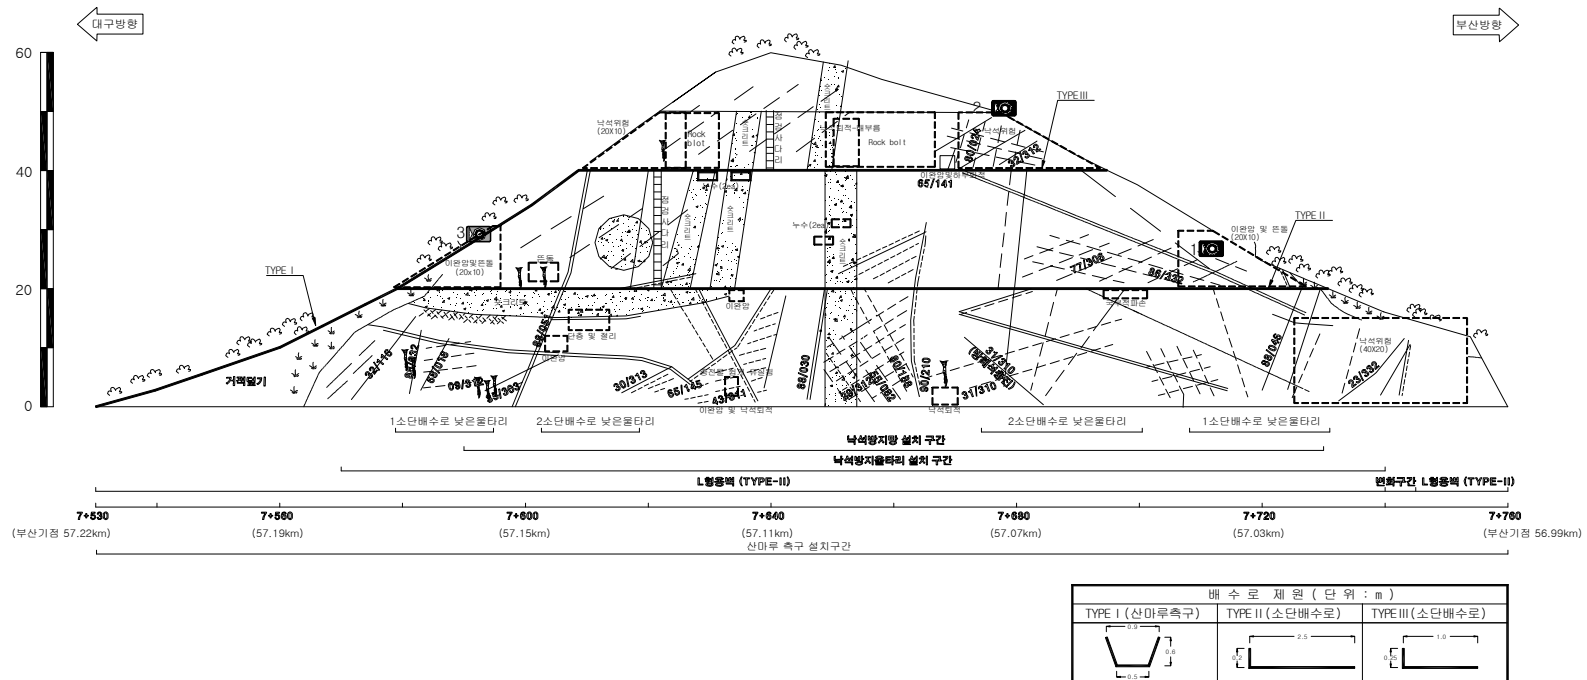
절토사면명 : 6공구 STA.7+530~7+760 / 부산기점 56.99~57.22km (대구절토 12)

사면의 암상태는 보통풍화 정도이고, 전구간 발달된 절리를 중심으로 이완암, 뜯돌, 누수가 발생하였다. 사면의 양끝단에 이완암, 뜯돌은 주의관찰이 필요하다.

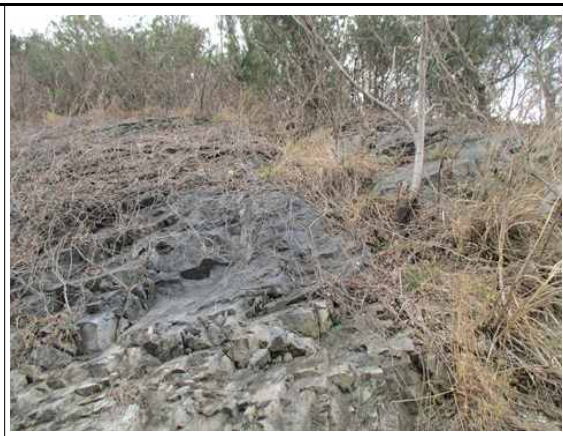
| ① 57.03K 2단 이완암 ⇨ 주의관찰 | |

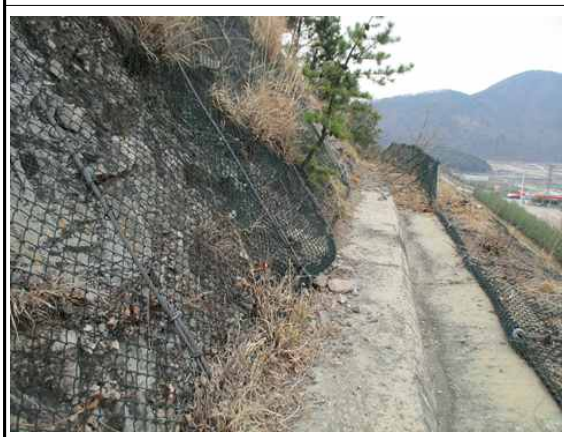
| ② 57.08K 3단 이완암, 퇴적 ⇨ 주의관찰 | ③ 57.16K 2단 이완암 ⇨ 주의관찰 |
