## 3.31 부산절토 31 (10공구)

## 3.31.1 일반현황

부산절토 31 (부산기점 19.82~19.98km / 10공구 STA.1+650~1+810)

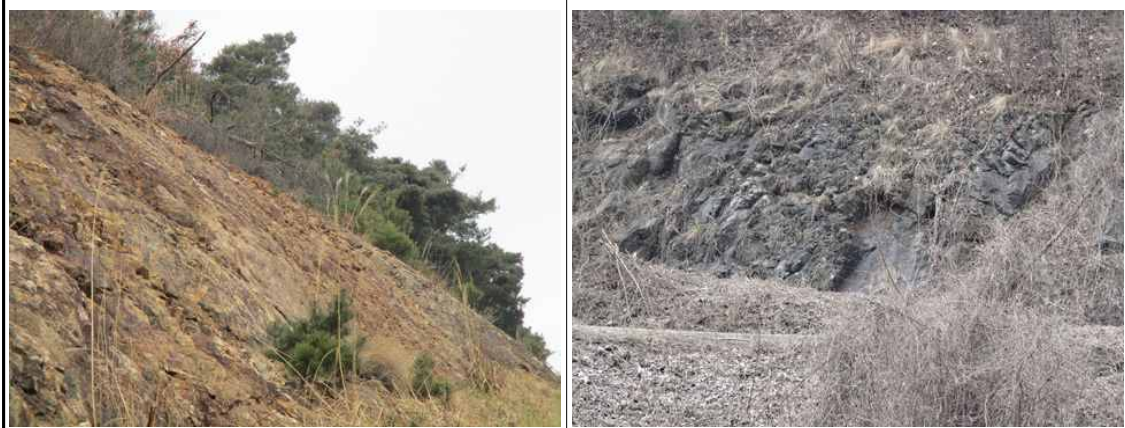
사면 상단의 식생은 양호한 상태이나, 측구를 따라 심한풍화, 표층유실이 조사되었고, 주의관찰이 요망된다.

② 81.61K 상부자연사면 심한풍화, 이완암, 표층유실 ⇨ 주의관찰
