## 3.51 부산절토 51 (2공구)

## 3.51.1 일반현황

| 부산절토 51 (부산기점 82.19~82.42km / 2공구 STA.8+830~9+060) | | | | | |

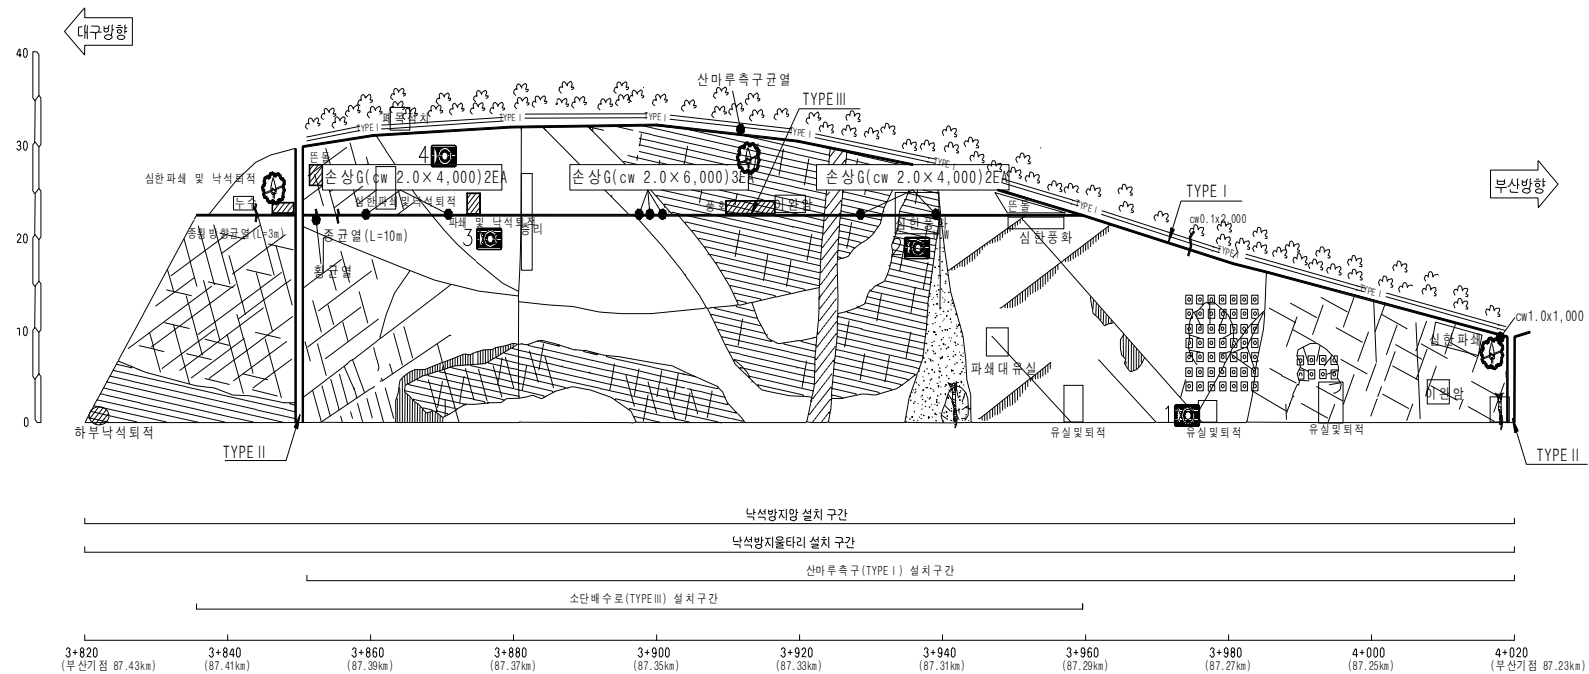
대구절토53/부산기점 87.23~87.43km (2공구 STA.3+820~4+020)

사면의 암상태는 보통~심한풍화 정도이고, 중·하단에 발달한 절리를 중심으로 충전물유실, 이완암, 누수가 발생하였다. 87.27K의 유실 및 퇴적은 현재 진전은 미미하나, 주의관찰 후 진전시 조치가 요망된다.

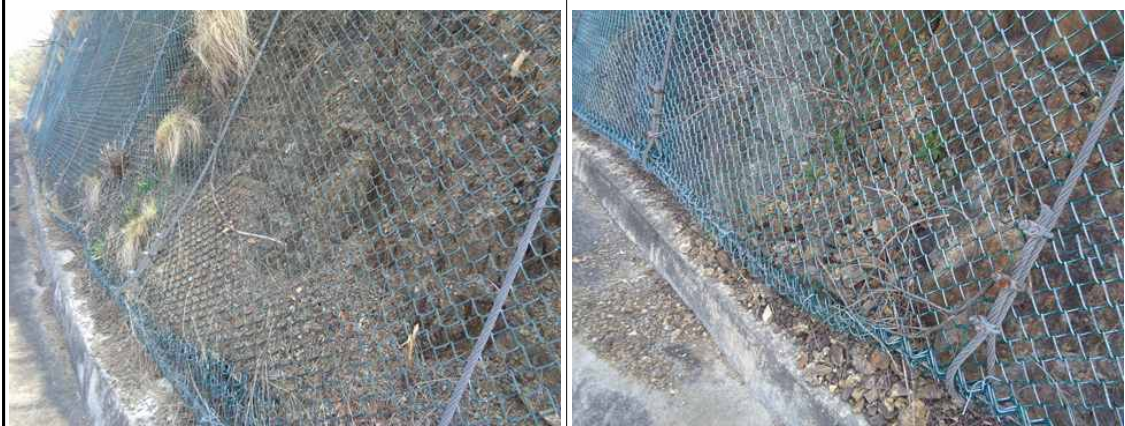
㉡ 87.33K 2단 심한풍화 ⇨ 주의관찰

㉢ 87.37K 2단 파쇄 및 퇴적 ⇨ 주의관찰

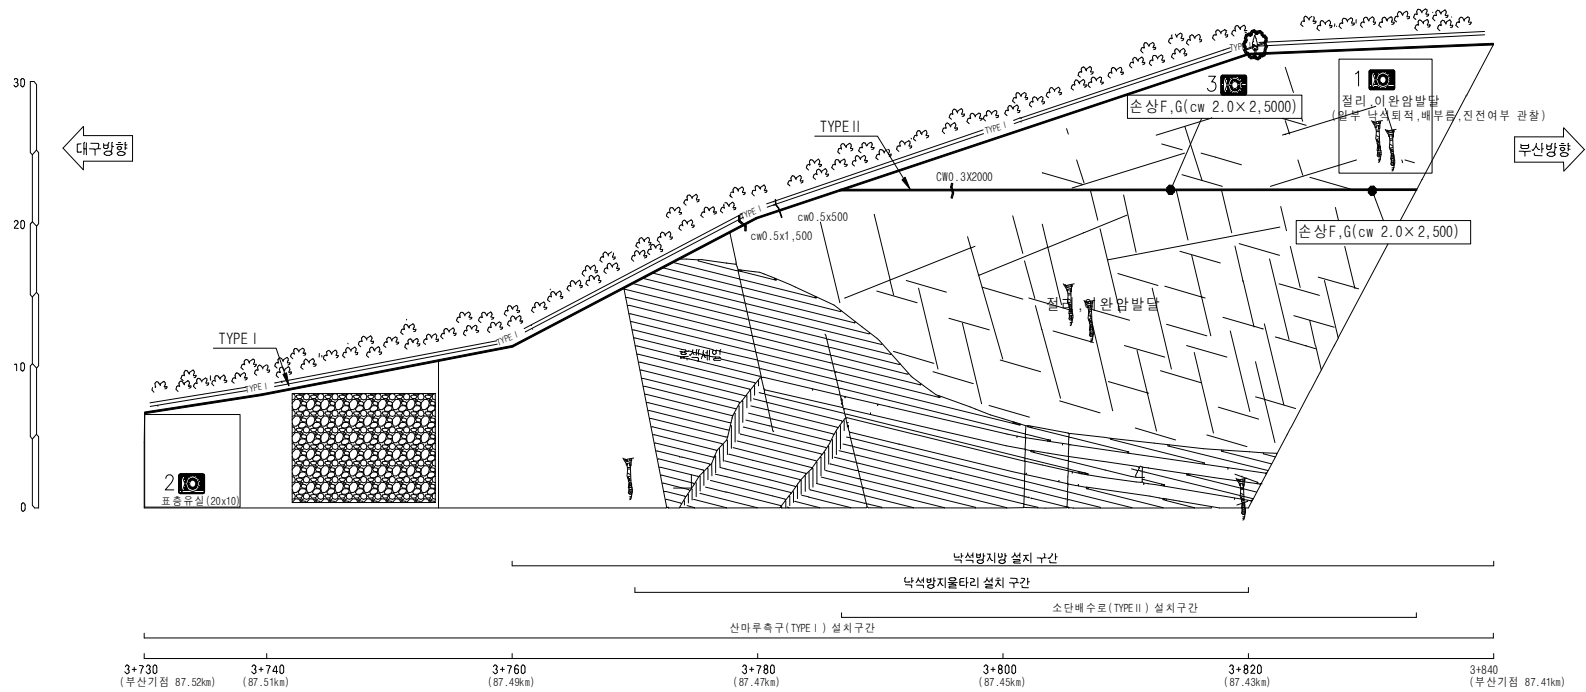
대구철도54/부산기점 87.41~87.52km (2공구 STA.3+730~3+840)

사면의 암상태는 보통~심한풍화 정도이고, 중·하단에 발달한 절리를 중심으로 이완암, 누수가 발생하였다. 87.42K 2단의 이완암 및 낙석방지망내 퇴적은 손상의 진전은 미미하나, 추가 발생 가능성이 있으므로 주의관찰 및 손상의 진전시 조치가 요망된다.

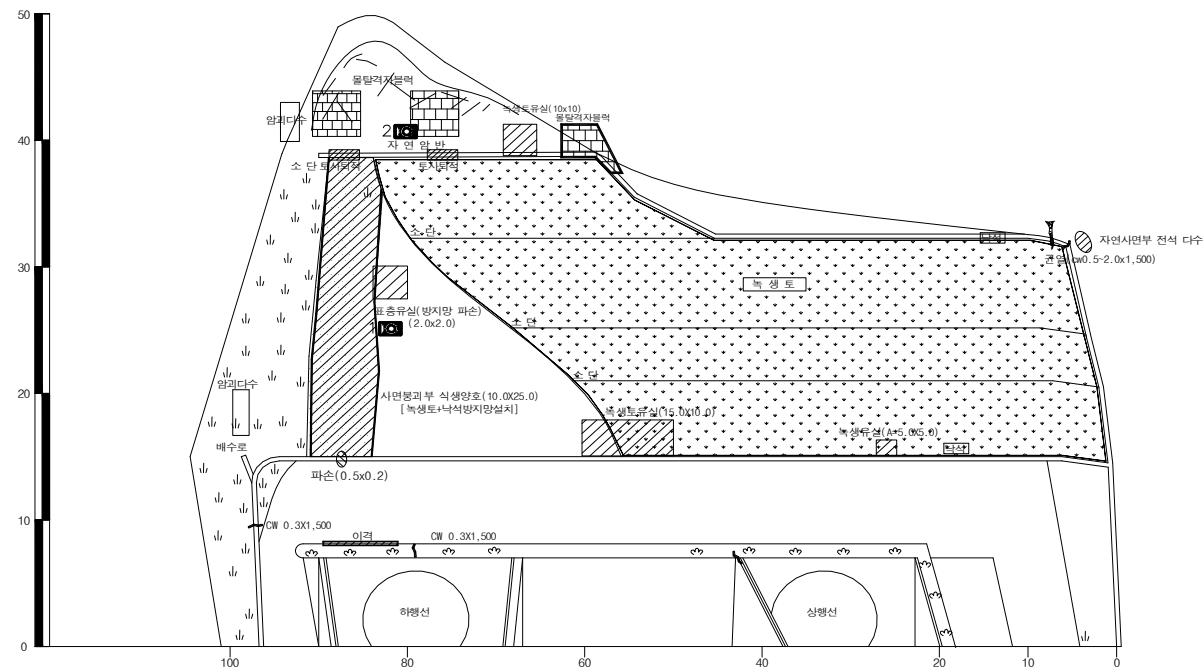
부산철토 55/ 부산기점 14.29km (10공구 STA.7+349), 상동1터널 시점부

사면은 전구간 녹생토가 시공되어 있고, 암상태는 확인이 불가하다. STA.0+80 사면 중단의 표층유실은 급경사 및 우수에 의한 손상으로 보강공으로 네일링이 필요하다.

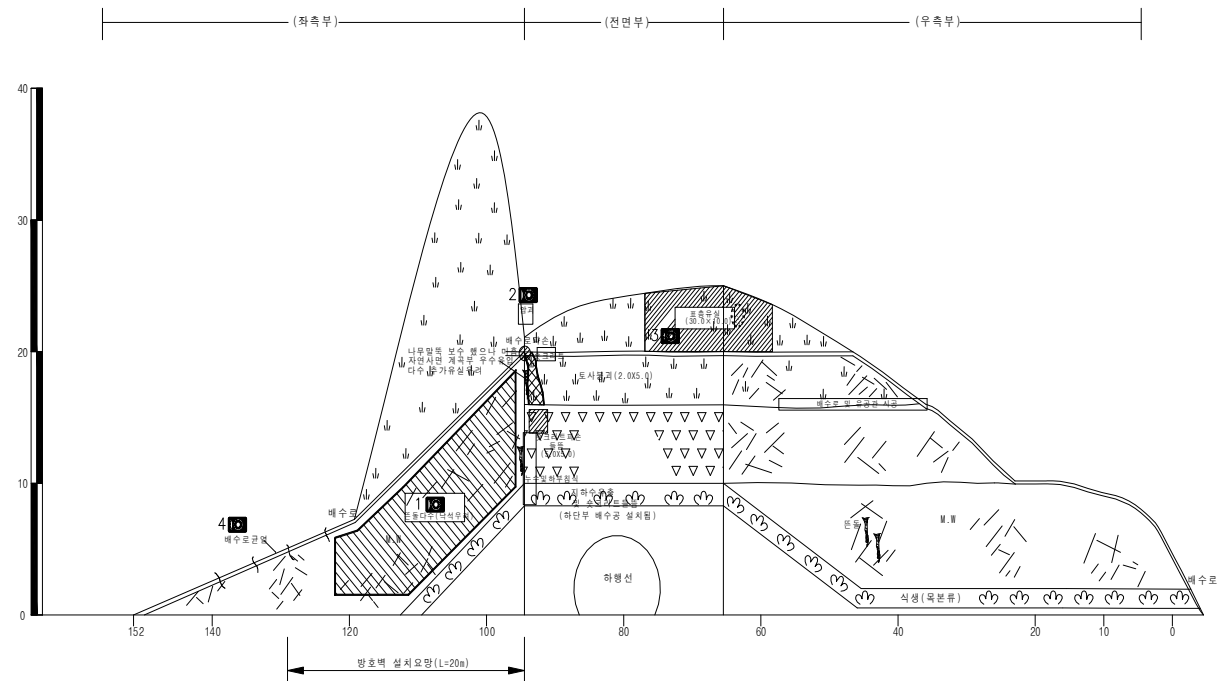
부산철도 56 / 부산기점 18.07km (10공구 STA.3+560), 상동2터널 종점부 하행선

사면 상단의 식생은 양호한 상태이다. 상부자연사면 암괴, 표층유실은 손상의 진전이 미미하나, 지속적인 주의관찰이 필요하다.

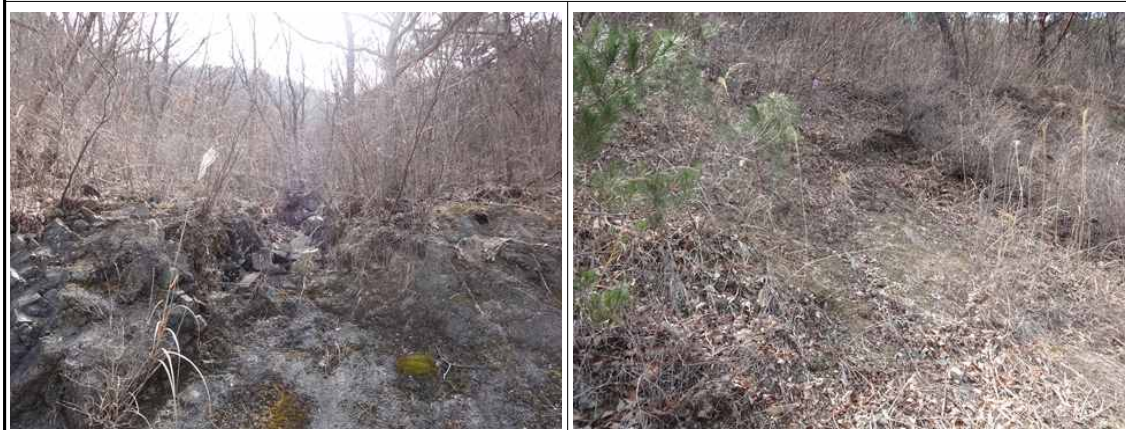
② STA.0+90 자연사면 암괴 ⇨ 주의관찰

③ STA.0+70 자연사면 표층유실 ⇨ 주의관찰

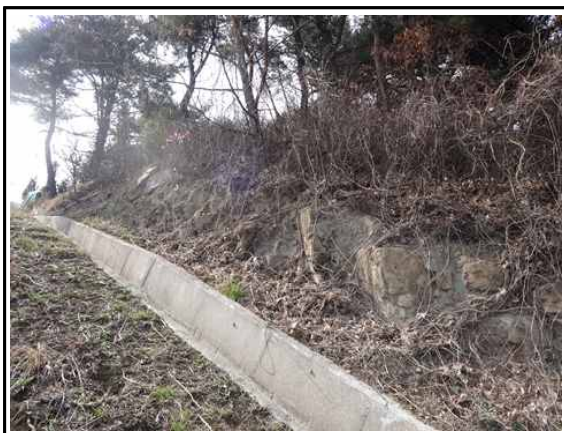
| ① STA.0+0 자연사면 표층유실 ⇨ 주의관찰 | |

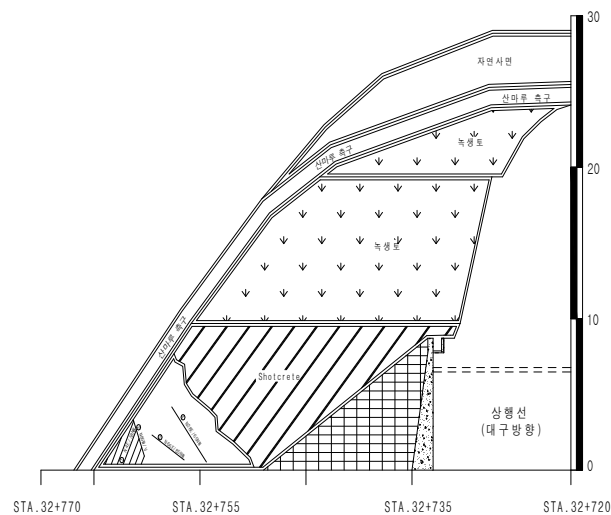
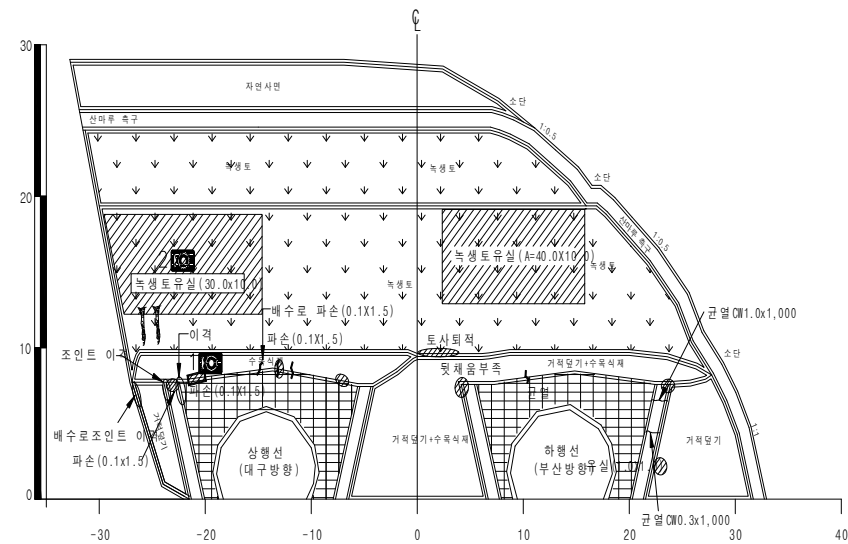
대구 철 토 63/ 부산기점 42.89km (7공구 STA.9+720),가 곡터널 종점 부

사면은 전구간 식생공으로 시공되었고, 암상태는 확인이 불가하다. 녹생토유실은 우수 및 급경사에 의한 손상으로 진전이 미미하므로, 주의관찰이 요망된다.

배수시설은 산마루측구가 시공되어 있으며, 배수기능에 문제는 없는 것으로 확인되었다. 기존 손상인 갯문배면 배수로 균열, 파손, 이격은 원활한 배수를 위하여 균열보수 및 정비를 통한 유지관리가 요망된다.

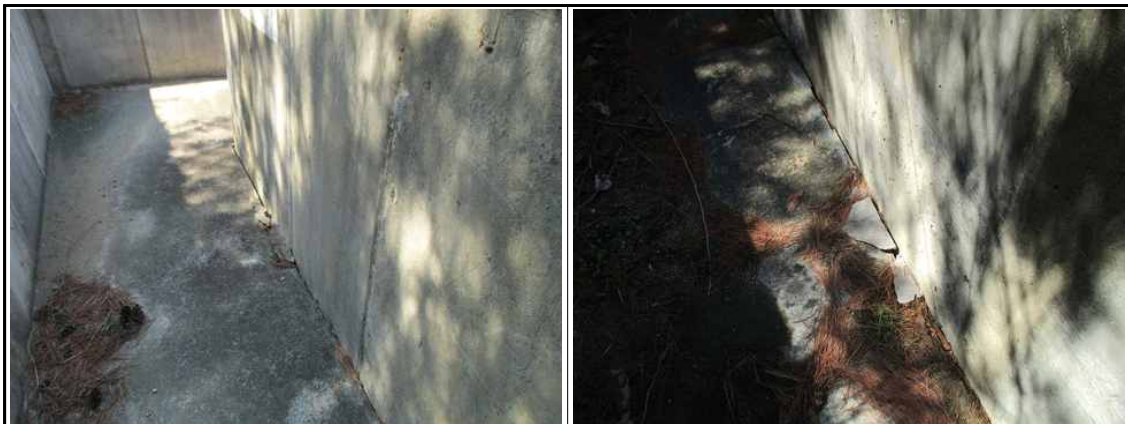
① STA.0-20 갯문배면 배수로 파손, 이격 ⇨ 주의관찰, 정비

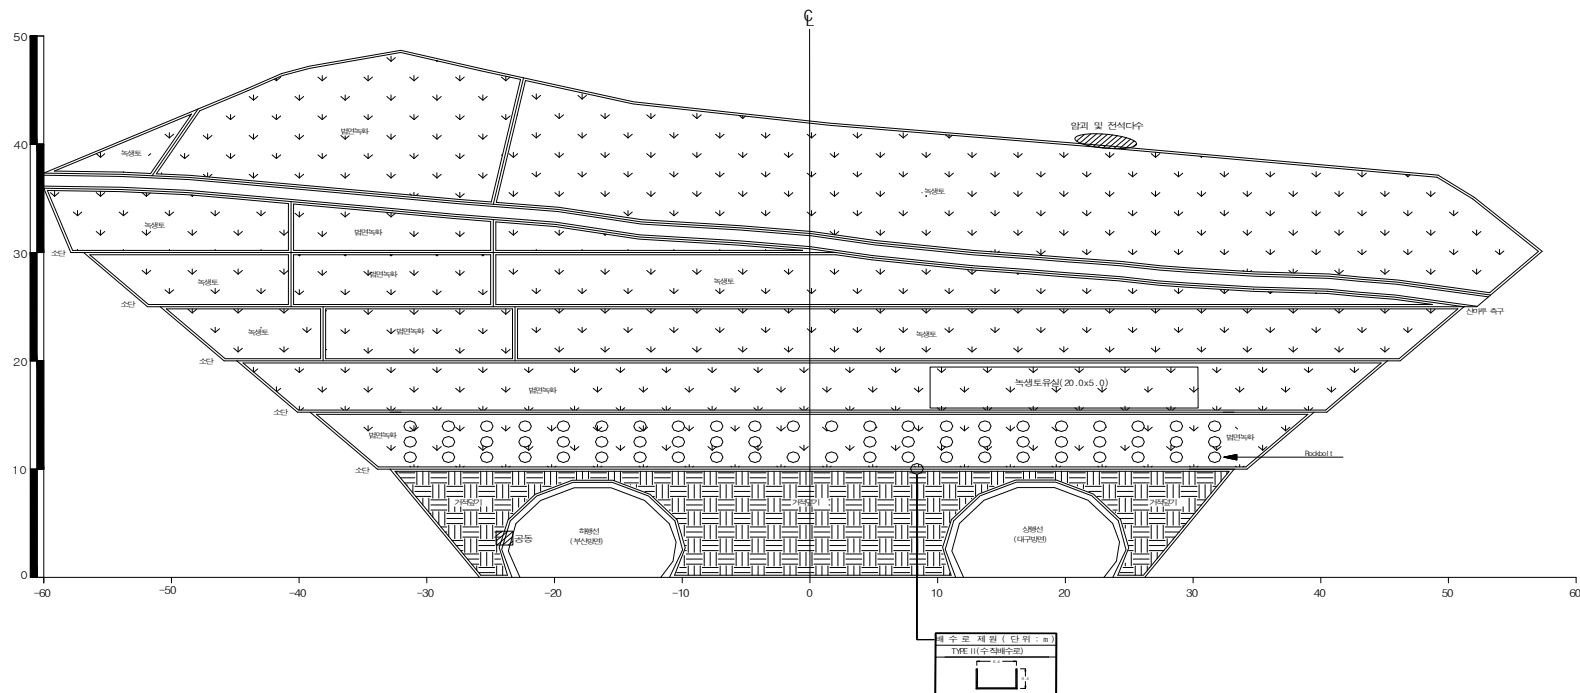
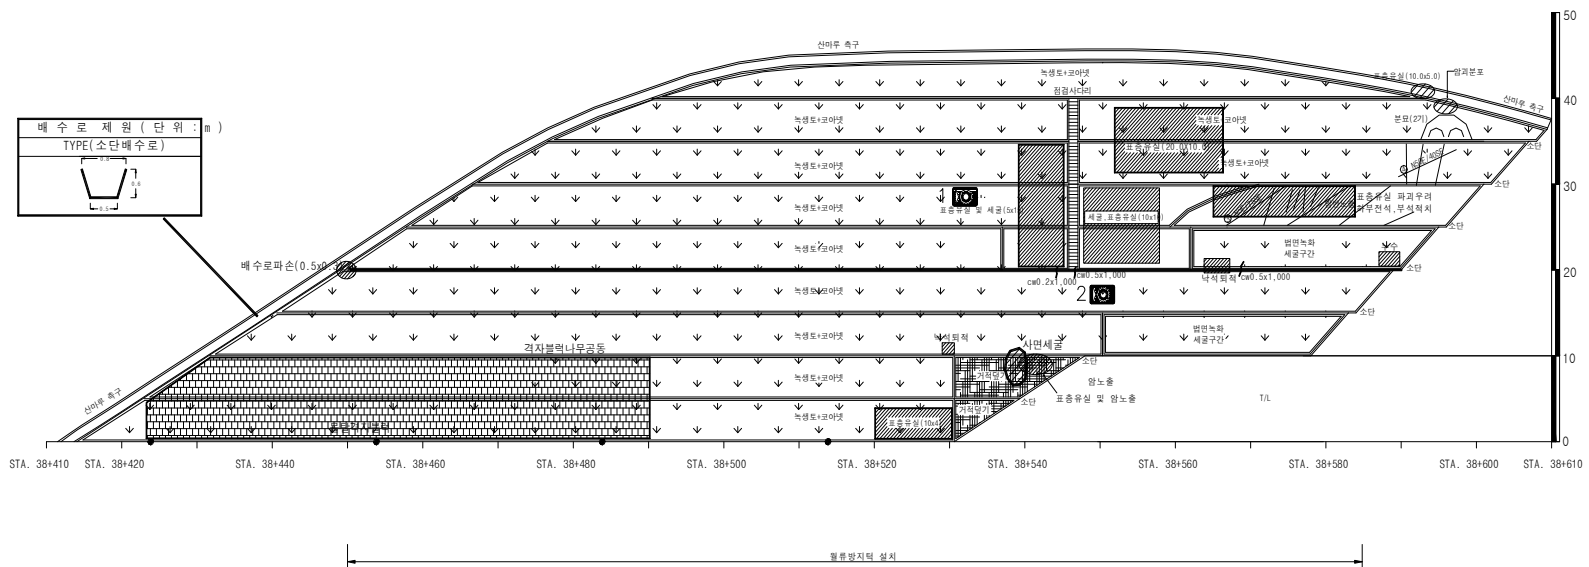
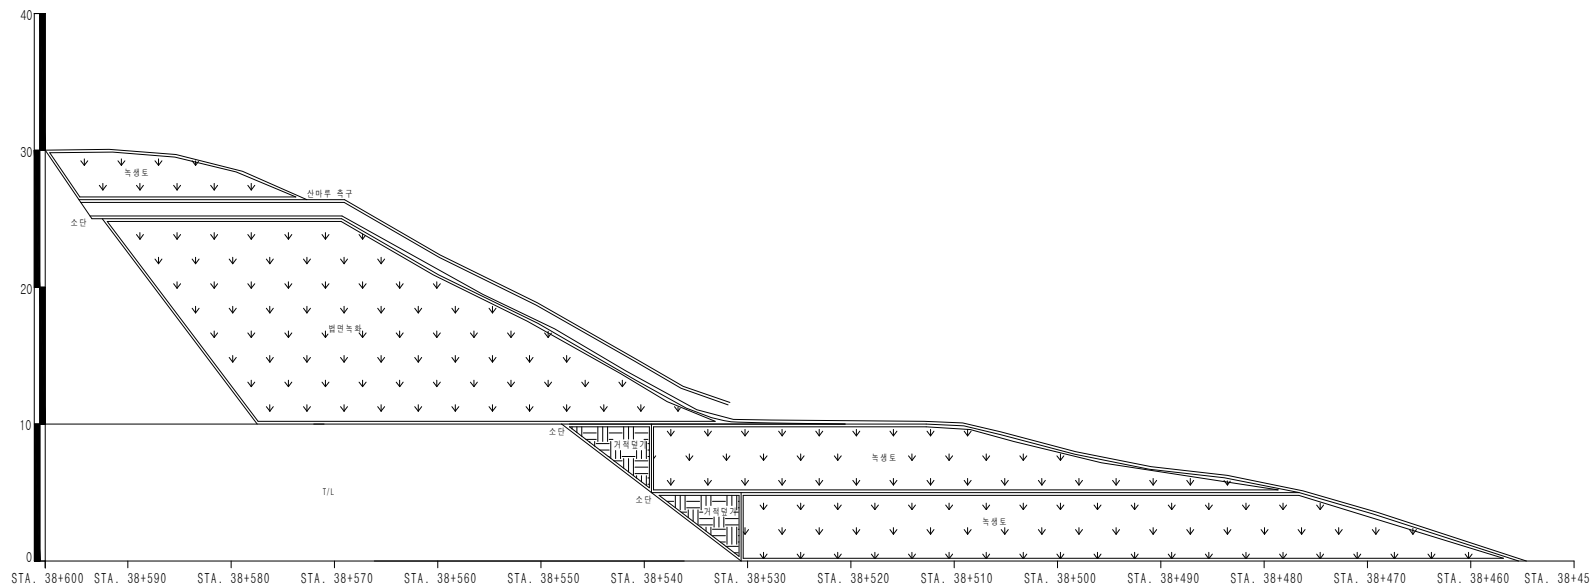
부산철도 64-(1/3) / 부산기점 48.75km (7공구 STA.3+900), 고정터널 시점부

사면 전구간 녹생토가 시공되어 있고, 암상태는 확인이 불가하다. 좌측 사면 중·하단에 표층유실, 세굴은 강우 및 누수에 의한 손상으로, 손상의 진전은 미미하나, 주의관찰 후 손상의 진전시 조치가 요망된다.

배수시설은 산마루측구, 소단배수로가 시공되어 있으며, 배수기능에 문제는 없는 것으로 확인되었다. 기존 손상인 균열은 균열보수를 통한 유지관리가 요망된다.

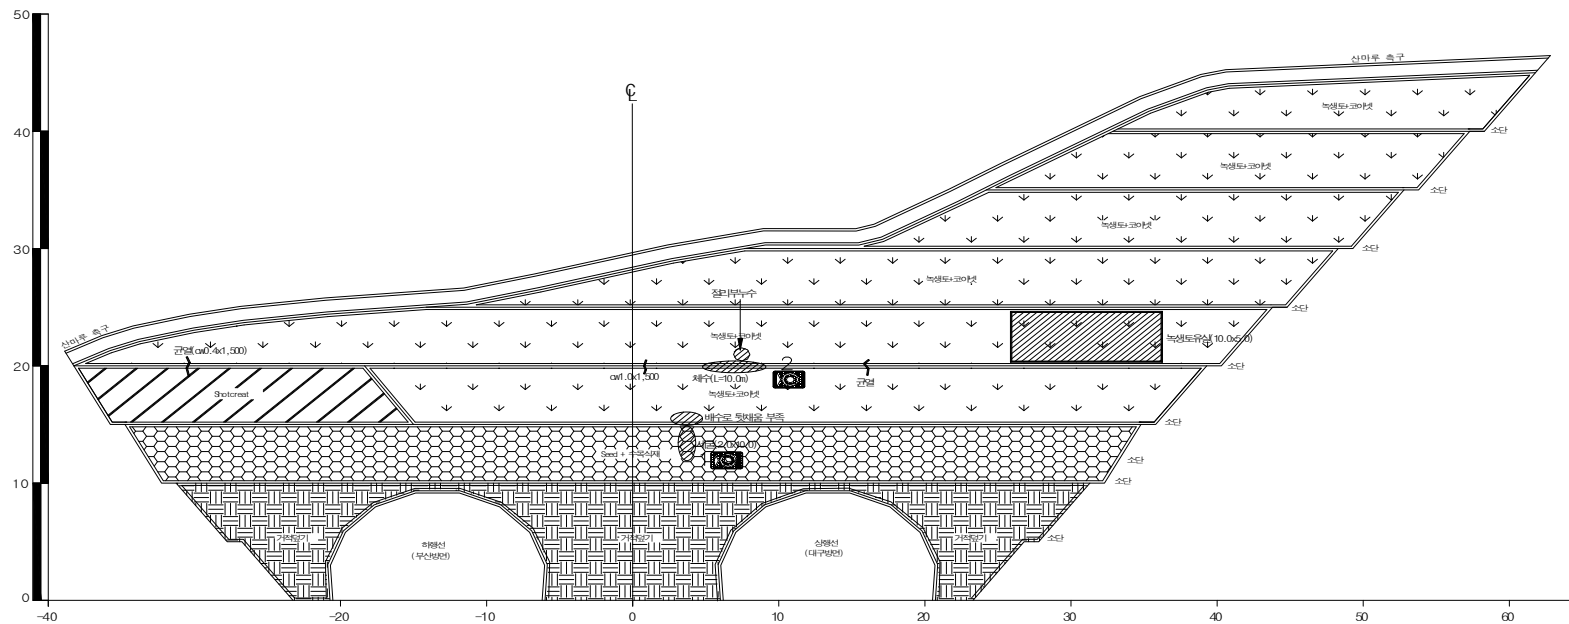
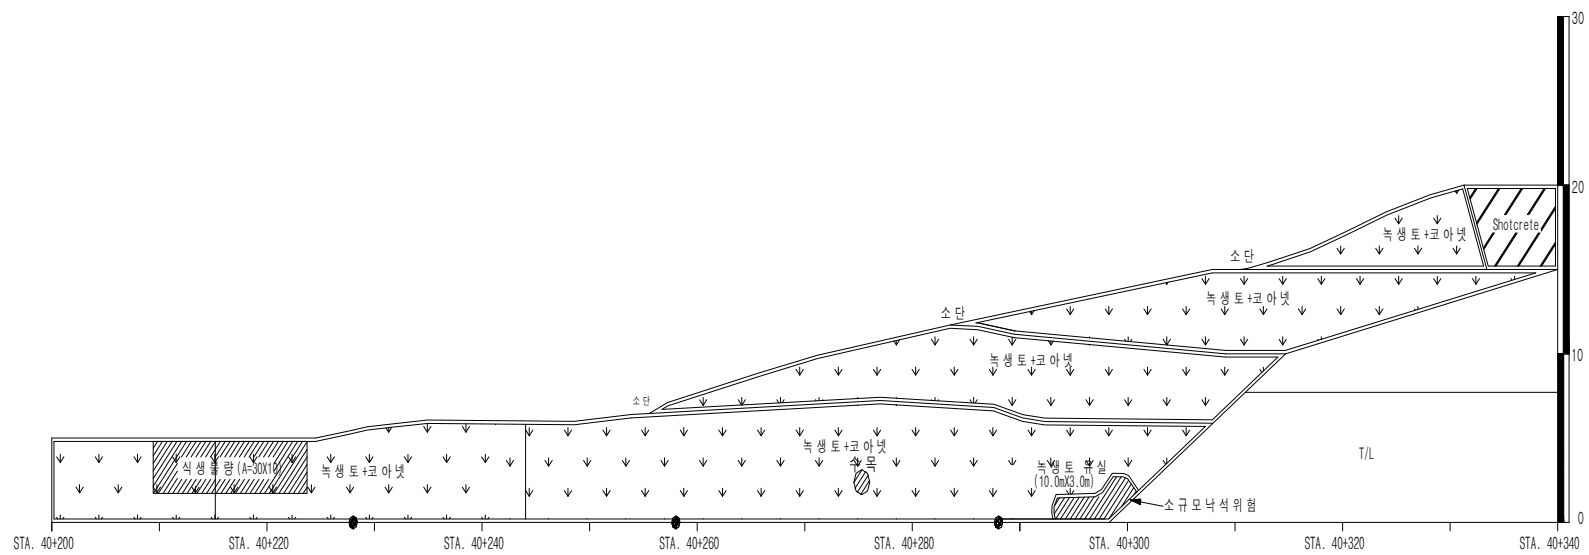
대구철도 65-1/2 / 부산기점 50.51km (7공구 STA.2+080), 고정터널 시점부

사면 전구간 식생공이 시공되었고, 암상태는 확인이 불가하다. 중·하단의 녹생 토유실, 세굴, 누수는 손상의 진전이 미미하므로 주의관찰 후 진전시 조치가 요망된다.

배수시설은 산마루측구, 소단배수로가 시공되어 있으며, 배수기능에 문제는 없는 것으로 확인되었다. 기존 손상인 균열, 토사퇴적은 원활한 배수를 위하여 정비를 통한 유지관리가 요망된다.

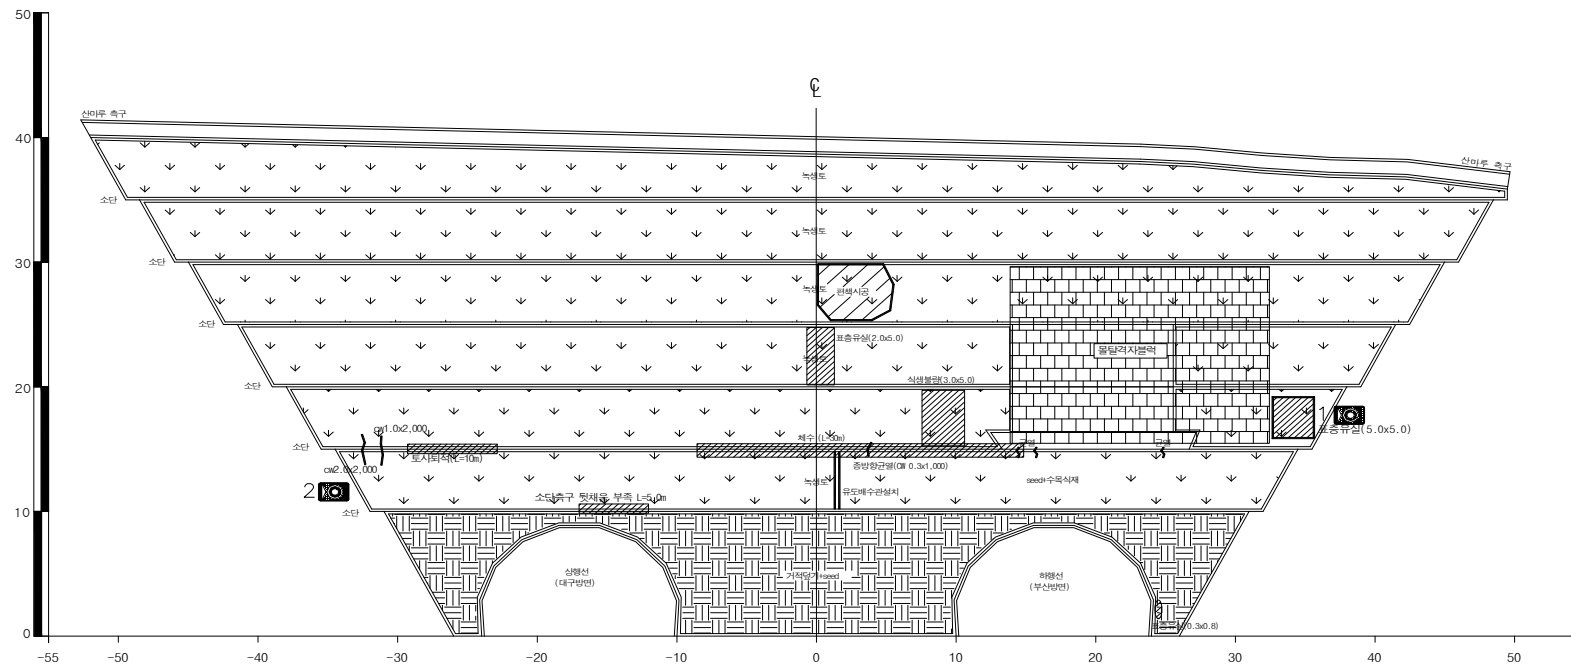
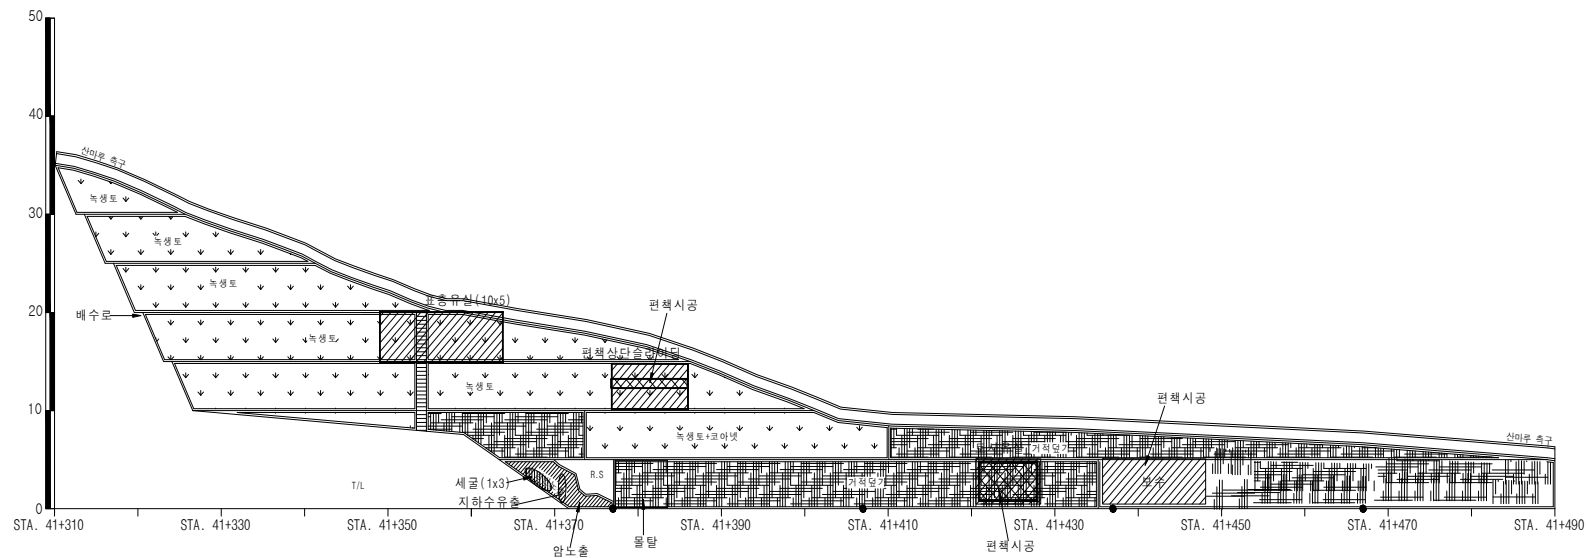
대구철토 66-1/2 / 부산기점 51.50km (7공구 STA.1+240), 고정2터널 종점부

사면은 전구간 식생공이 시공되어 있고, 암상태는 확인이 불가하다. 사면 중·하단의 표층유실, 세굴은 손상의 진전이 미미하므로 주의관찰 후 진전시 조치가 요망된다.

배수시설은 산마루측구, 소단배수로가 시공되어 있으며, 배수기능에 문제는 없는 것으로 확인되었다. 기존 손상인 균열, 토사퇴적은 원활한 배수를 위하여 정비를 통한 유지관리가 요망된다.

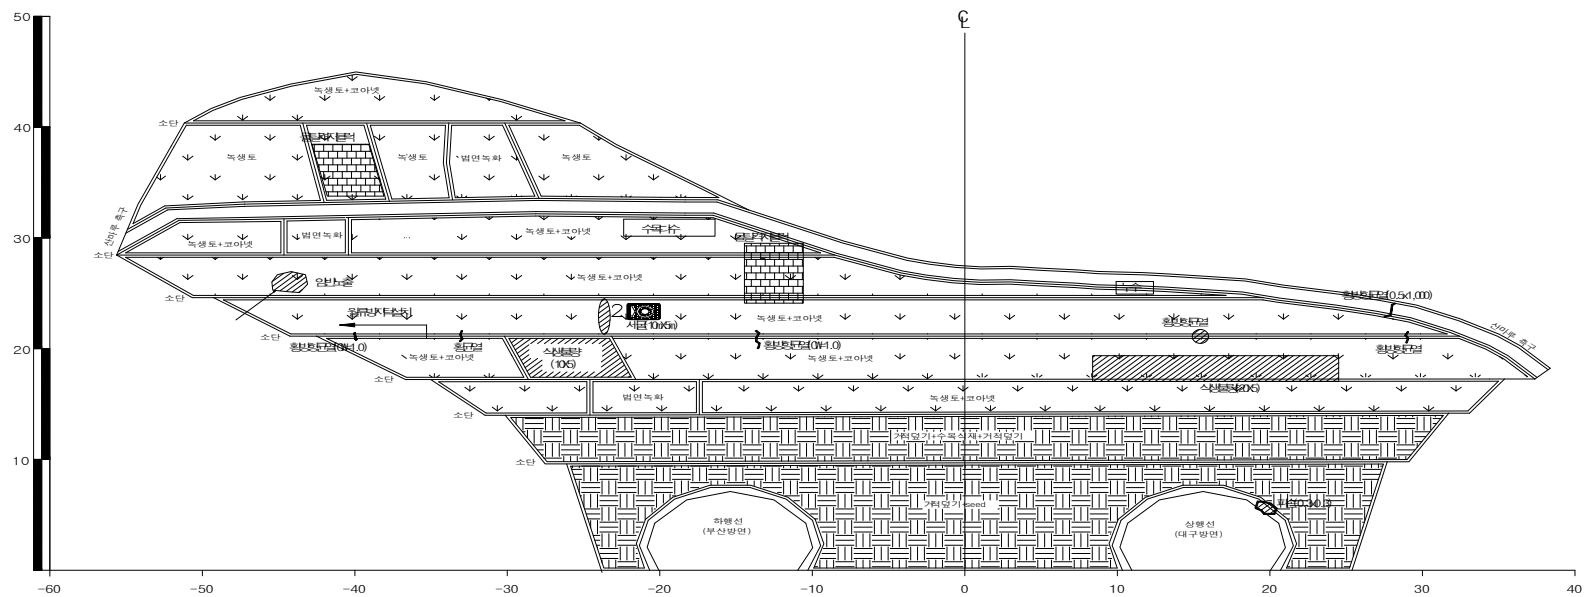
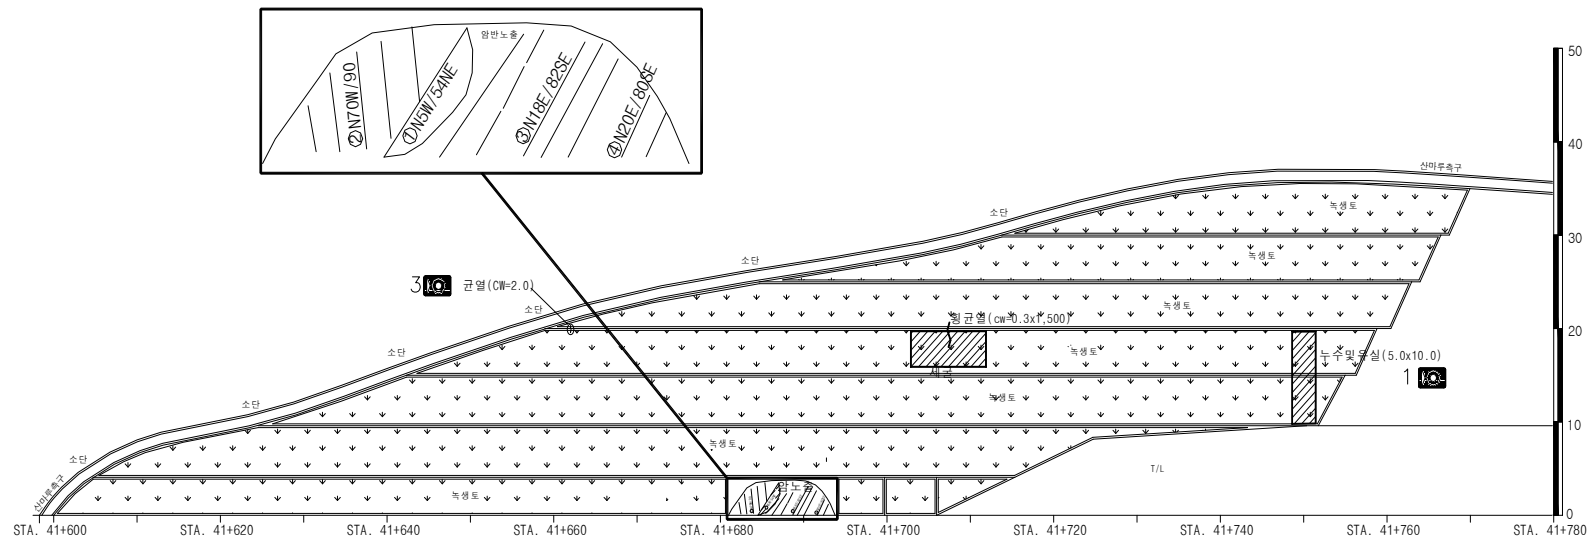
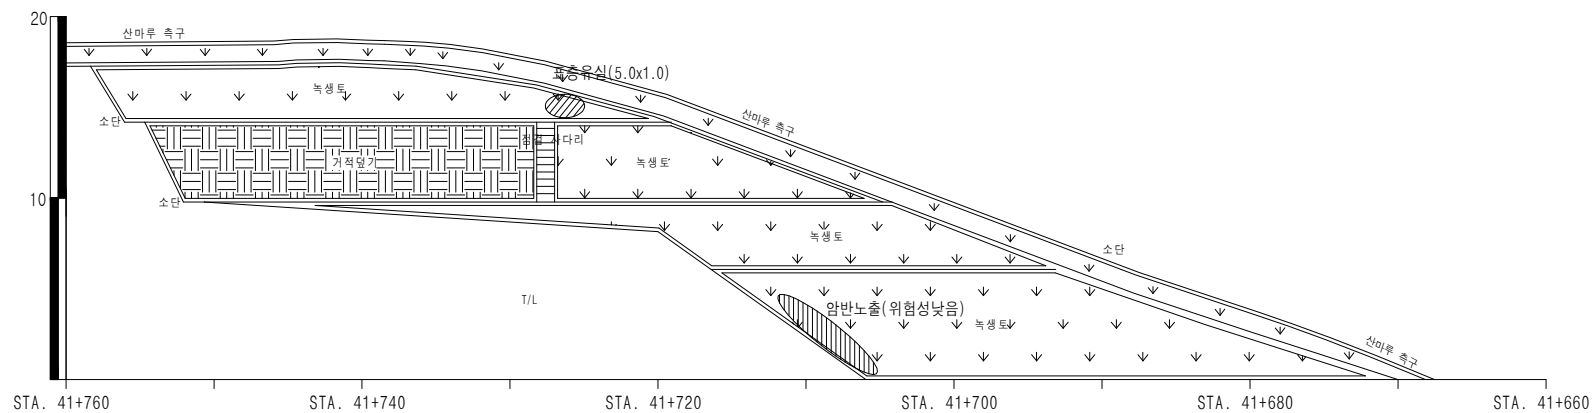
부산절토 67-1/3 / 부산기점 51.92km (7공구 STA.0+660), 고정3터널 시점부

사면은 전구간 식생공으로 시공되어 있고, 암상태는 확인이 불가하다. 사면 중단의 표층유실, 세굴, 누수는 진전이 미미하나 주의관찰이 필요하다.

배수시설은 산마루측구, 소단배수로가 시공되어 있으며, 배수기능에 문제는 없는 것으로 확인되었다. 기존 손상인 균열, 토사퇴적은 원활한 배수를 위하여 정비를 통한 유지관리가 요망된다.

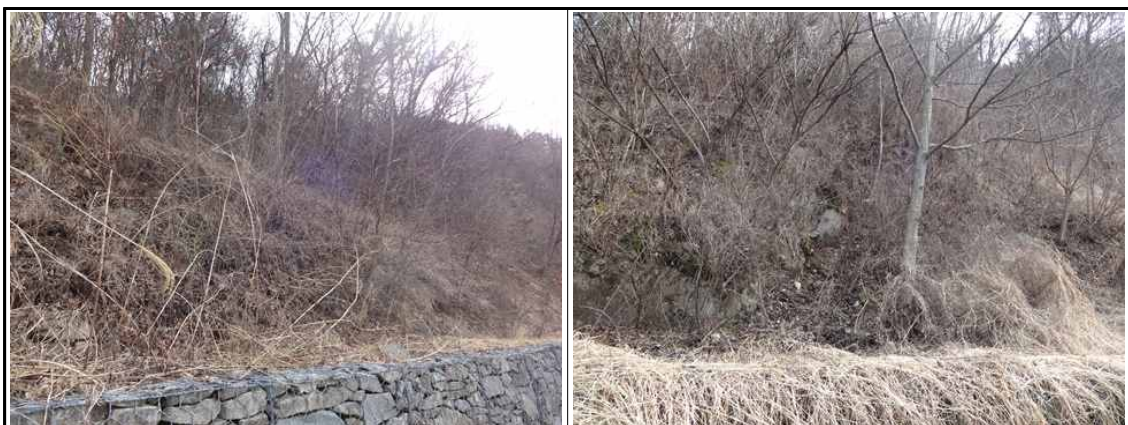
① 정면 STA.-10~+40 자연사면 표층유실우려 ⇨ 주의관찰

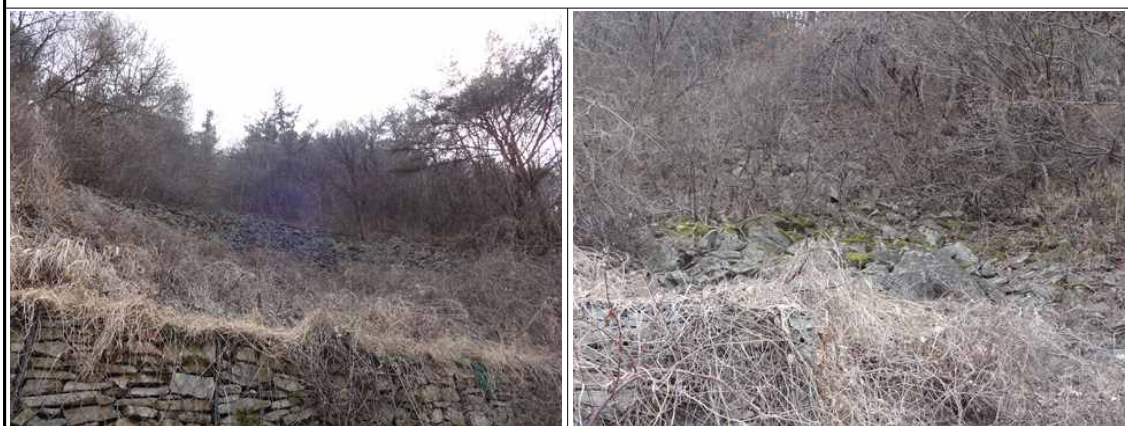
② 정면 STA.+45 자연사면 암괴 다수 ⇨ 주의관찰

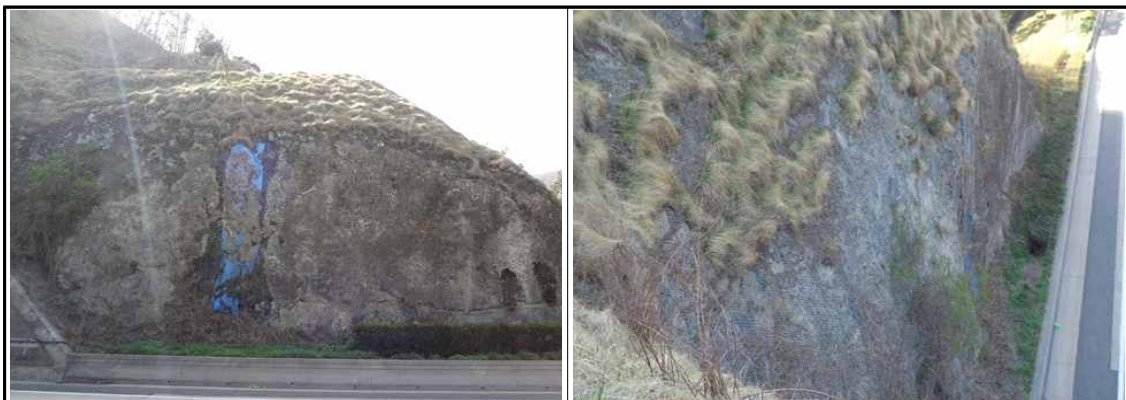
사면의 암상태는 보통~심한풍화 정도이고, 사면 전반에 식생공이 시공되어 있다. 정면 STA.0-5 1단의 녹생토유실은 강우 및 급경사에 의한 손상으로 손상의 진전은 미미하나, 주의관찰이 후 손상의 진전시 조치가 필요하다.

① 정면 STA.-5 1단 녹생토유실 ⇨ 주의관찰 후 조치

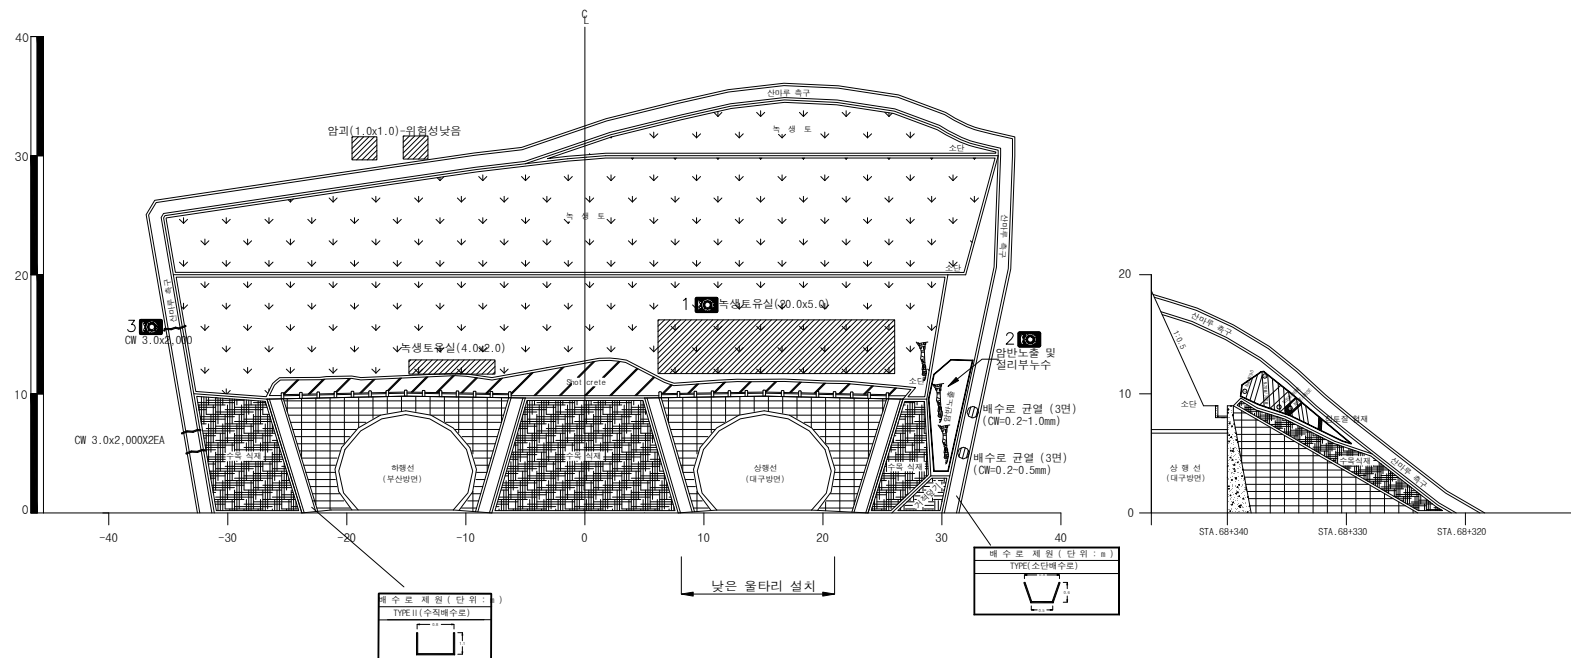
대구철토 72 / 부산기점78.56km (3공구 STA.12+690), 남천터널 시점부

사면의 암상태는 보통~심한풍화 정도이고, 전구간 식생공이 시공되어 있다. 녹생토유실, 누수는 진전은 미미하나 주의관찰이 요망된다.

배수시설은 산마루측구가 시공되어 있으며, 배수기능에 문제는 없는 것으로 확인되었다. 기존 손상인 균열은 균열보수를 통한 유지관리가 요망된다.
