# 1. 삼성2교

Project Title  
2017년 상반기 시설물 정기점검 용역

삼성2교 (대구,부산) 평면도, 종·횡단면도

Drawing Title  
삼성2교 기호 정의 및 유지관리 이력

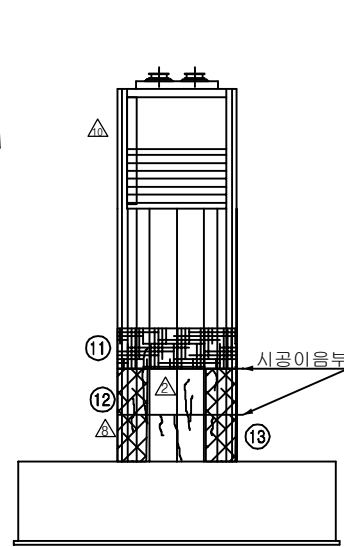
| 번호 | 신구<br>(N/P) | 손상내용 | 손상현황 | | | | | | 결함<br>상태 | 손상<br>물량 | 비고 |
|---|---|---|---|---|---|---|---|---|---|---|---|
| 3 | 구 | 물탈균열 | 0.1 | 0.1 | | 0.10 | m | 2 | | 0.20 | |
| 4 | 구 | 누수흔적 | | 2.0 | 3.0 | 6.00 | m <sup>2</sup> | 1 | | 6.00 | |
| 5 | 구 | 망상균열 | | 0.6 | 2.0 | 1.20 | m <sup>2</sup> | 1 | | 1.20 | |
| 6 | 구 | 받침균열 | 0.1 | 0.1 | | 0.10 | m | 4 | | 0.40 | |
| 7 | 구 | 균열 | 0.2 | 7.8 | | 7.80 | m | 1 | | 7.80 | |
| 8 | 구 | 망상균열 | | 0.8 | 1.0 | 0.80 | m <sup>2</sup> | 1 | | 0.80 | |
| 9 | 구 | 누수흔적 | | 0.1 | 0.5 | 0.05 | m <sup>2</sup> | 6 | | 0.30 | |
| 10 | 구 | 망상균열 | | 0.6 | 2.0 | 1.20 | m <sup>2</sup> | 1 | | 1.20 | |
| 11 | 구 | 망상균열 | | 0.6 | 2.0 | 1.20 | m <sup>2</sup> | 1 | | 1.20 | |
| 12 | 구 | 망상균열 | | 1.0 | 5.0 | 5.00 | m <sup>2</sup> | 1 | | 5.00 | |
| 13 | 구 | 망상균열 | | 1.0 | 5.0 | 5.00 | m <sup>2</sup> | 1 | | 5.00 | |
| 14 | 구 | 받침균열 | 0.1 | 0.1 | | 0.10 | m | 5 | | 0.50 | |
| 15 | 구 | 균열 | 0.2 | 16.0 | | 16.00 | m | 1 | | 16.00 | |
| 16 | 구 | 망상균열 | | 0.6 | 2.0 | 1.20 | m <sup>2</sup> | 1 | | 1.20 | |
