## 2. 금시교

# ID : 금시교(대구) - 교면포장 - S1

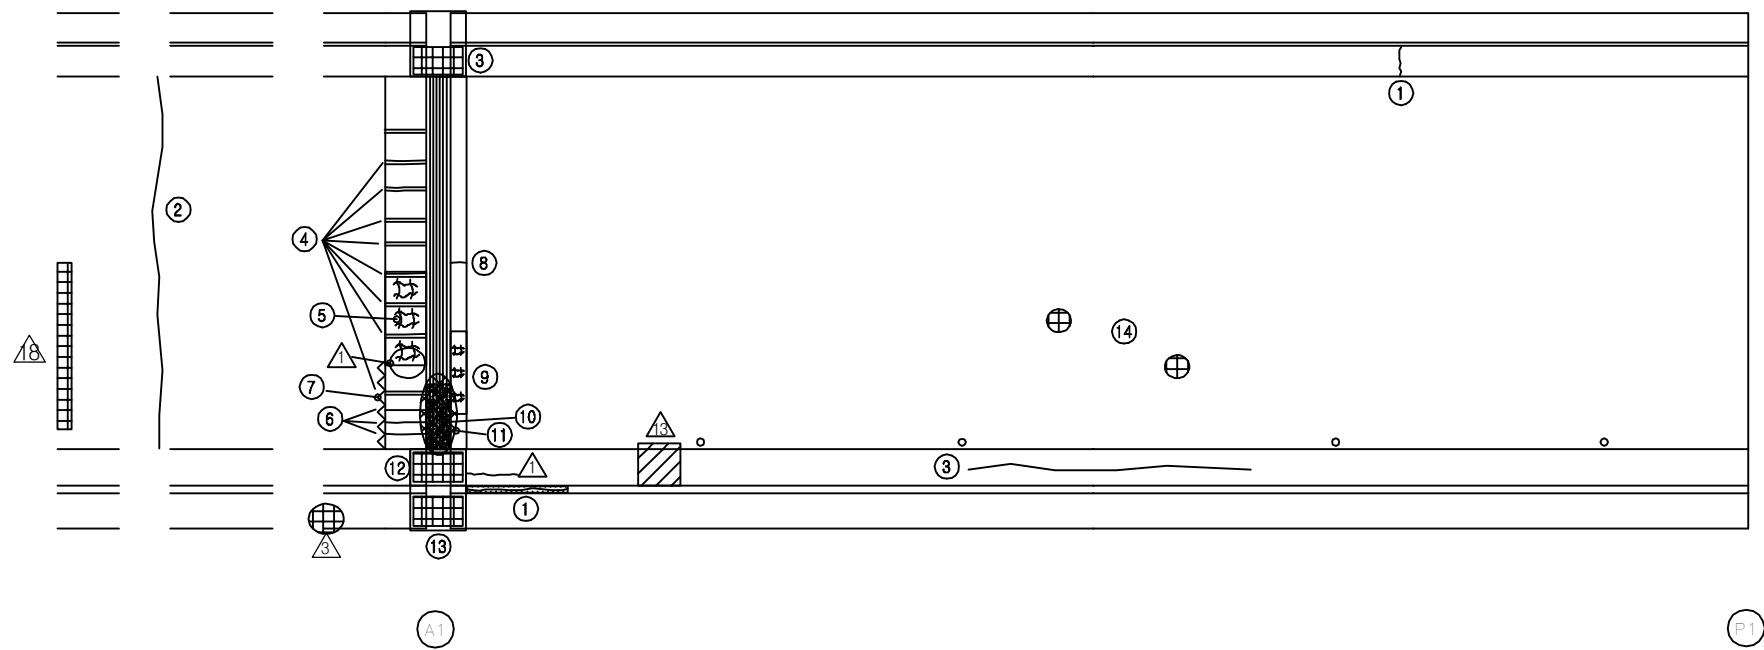
| 번호 | 신(N)<br>구(P) | 손상내용 | 손상현황 | | | | | | 결함<br>상대 | 손상<br>물량 | 비고 |
|---|---|---|---|---|---|---|---|---|---|---|---|
| 1 | 구 | 균열 | 0.2 | 0.5 | - | 0.50 | m | 1 | b | 0.50 | |
| 2 | 구 | 아스콘 균열 | | 10.0 | - | 10.00 | m | 1 | b | 10.00 | |
| 3 | 구 | 균열 | 0.2 | 10.0 | - | 10.00 | m | 1 | b | 10.00 | |
| 4 | 구 | 후타재 보수부 재균열 | 0.3 | 0.3 | - | 0.30 | m | 9 | b | 2.70 | |
| 5 | 구 | 후타재 망상균열 | - | 4.0 | 1.0 | 4.00 | m <sup>2</sup> | 1 | b | 4.00 | |
| 6 | 구 | 후타재 균열 | 0.2 | 1.0 | - | 1.00 | m | 3 | b | 3.00 | |
| 8 | 구 | 후타재 균열 | 0.3 | 0.4 | - | 0.40 | m | 1 | b | 0.40 | |
| 9 | 구 | 후타재 망상균열 | - | 3.0 | 0.4 | 1.20 | m <sup>2</sup> | 1 | b | 1.20 | |

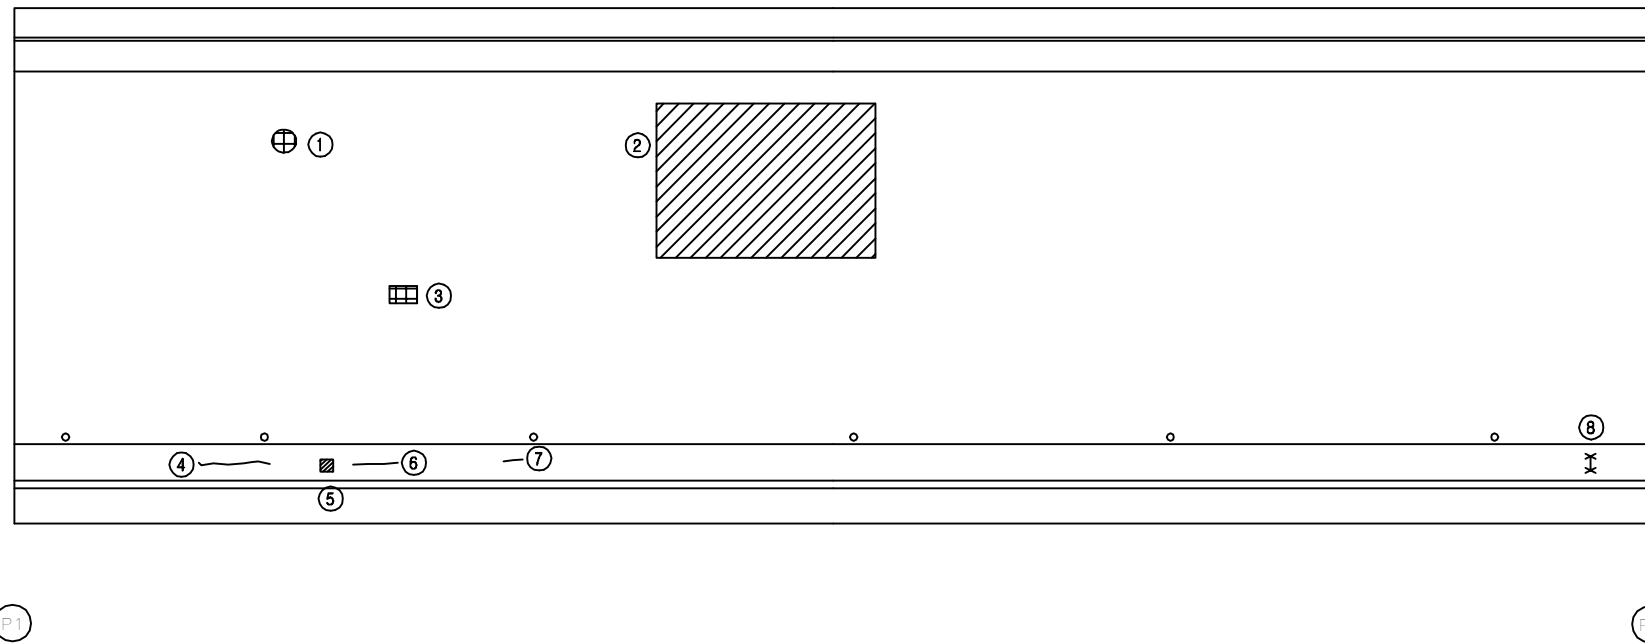
# ID : 금시교(대구) - 교면포장 - S2

| 번호 | 신(N)<br>구(P) | 손상내용 | 손상현황 | | | | | | 결함<br>상대 | 손상<br>물량 | 비고 |
|---|---|---|---|---|---|---|---|---|---|---|---|
| 4 | 구 | 균열 | 0.2 | 1.0 | - | 1.00 | m | 1 | b | 1.00 | |
| 6 | 구 | 균열 | 0.2 | 1.0 | - | 1.00 | m | 1 | b | 1.00 | |
| 7 | 구 | 균열 | 0.2 | 0.5 | - | 0.50 | m | 1 | b | 0.50 | |

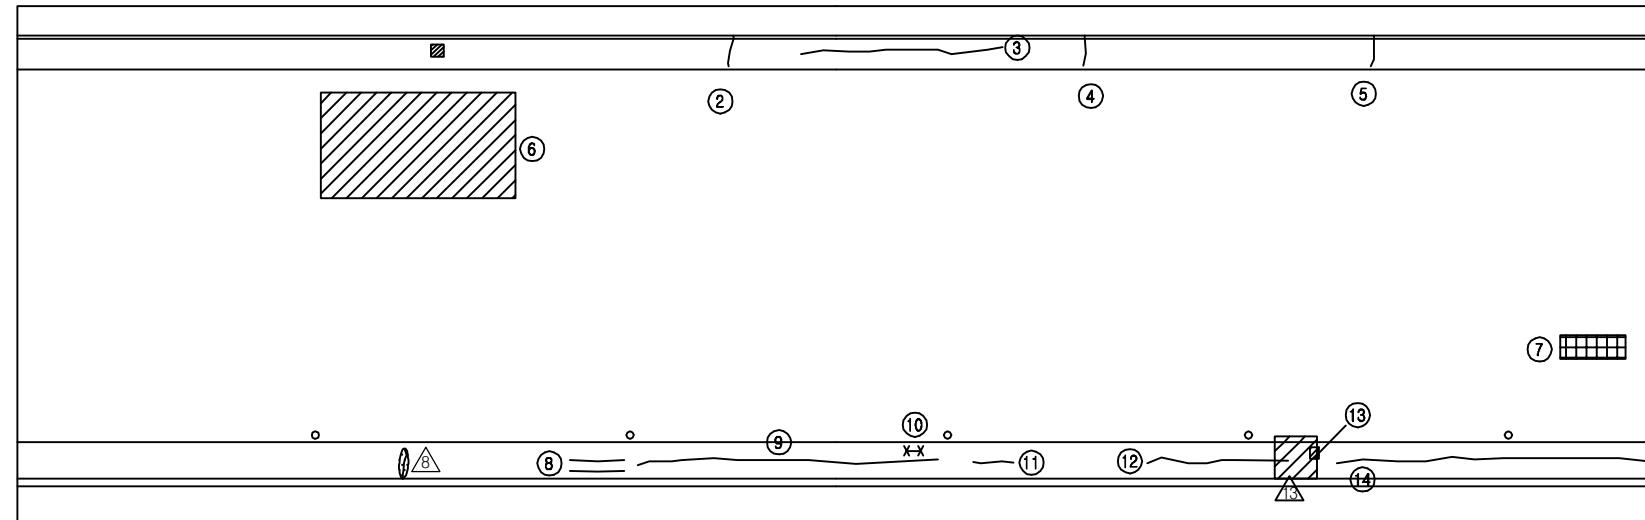
| 번호 | 신(N)<br>구(P) | 손상내용 | 손상현황 | | | | | | 결함<br>상대 | 손상<br>물량 | 비고 |
|---|---|---|---|---|---|---|---|---|---|---|---|
| 2 | 구 | 균열 | 0.2 | 1.0 | - | 1.00 | m | 1 | b | 1.00 | |
| 3 | 구 | 균열 | 0.2 | 6.0 | - | 6.00 | m | 1 | b | 6.00 | |
| 4 | 구 | 균열 | 0.2 | 1.0 | - | 1.00 | m | 1 | b | 1.00 | |
| 5 | 구 | 균열 | 0.2 | 1.0 | - | 1.00 | m | 1 | b | 1.00 | |
| 8 | 구 | 균열 | 0.2 | 0.7 | - | 0.70 | m | 2 | b | 1.40 | |
| 9 | 구 | 균열 | 0.2 | 10.0 | - | 10.00 | m | 1 | b | 10.00 | |
| 11 | 구 | 균열 | 0.2 | 0.8 | - | 0.80 | m | 1 | b | 0.80 | |
| 12 | 구 | 균열 | 0.2 | 3.0 | - | 3.00 | m | 1 | b | 3.00 | |
| 14 | 구 | 균열 | 0.2 | 9.0 | - | 9.00 | m | 1 | b | 9.00 | |

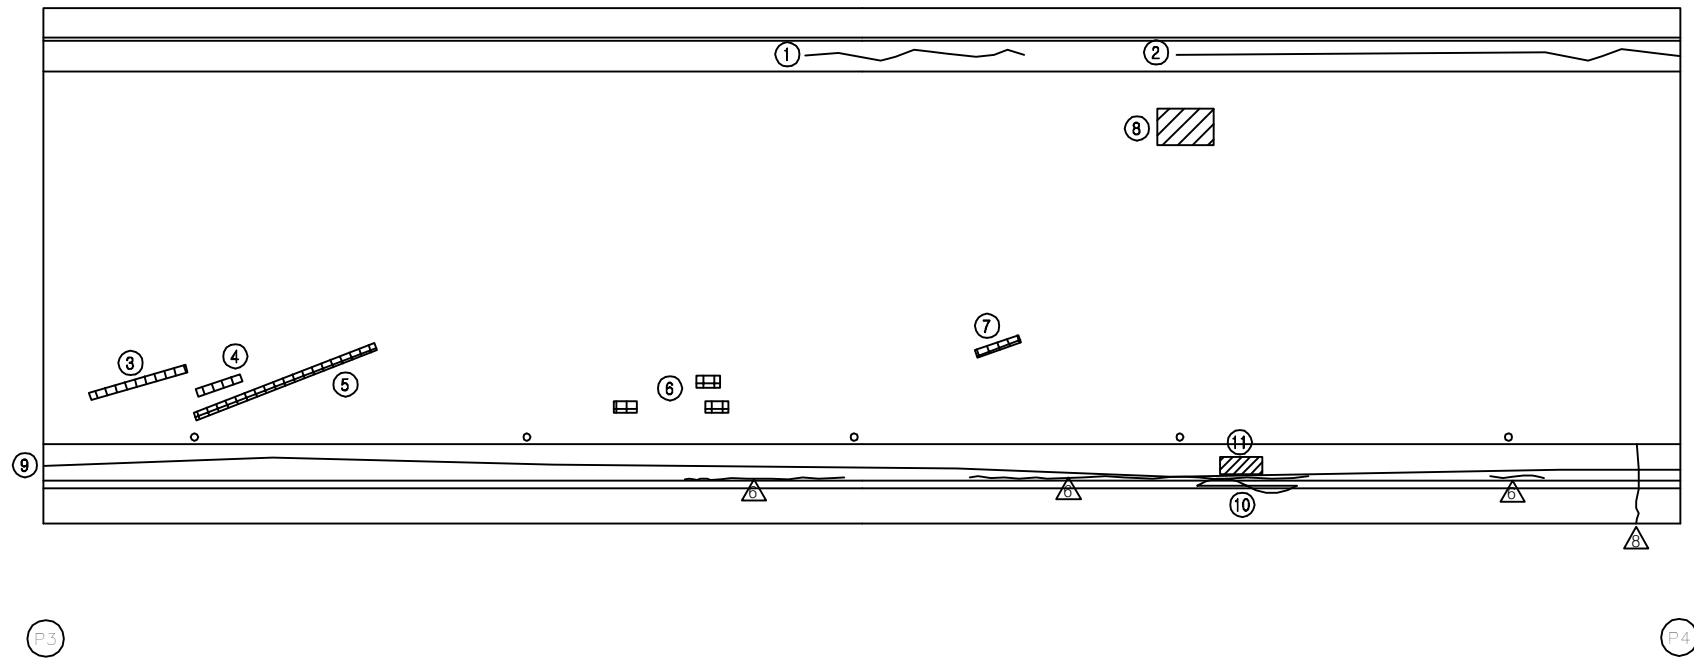
| 번호 | 신(N)<br>구(P) | 손상내용 | 손상현황 | | | | | | 결함<br>상대 | 손상<br>물량 | 비고 |
|---|---|---|---|---|---|---|---|---|---|---|---|
| 1 | 구 | 균열 | 0.2 | 6.0 | - | 6.00 | m | 1 | b | 6.00 | |
| 2 | 구 | 균열 | 0.2 | 18.0 | - | 18.00 | m | 1 | b | 18.00 | |
| 9 | 구 | 균열 | 0.2 | 50.0 | - | 50.00 | m | 1 | b | 50.00 | |

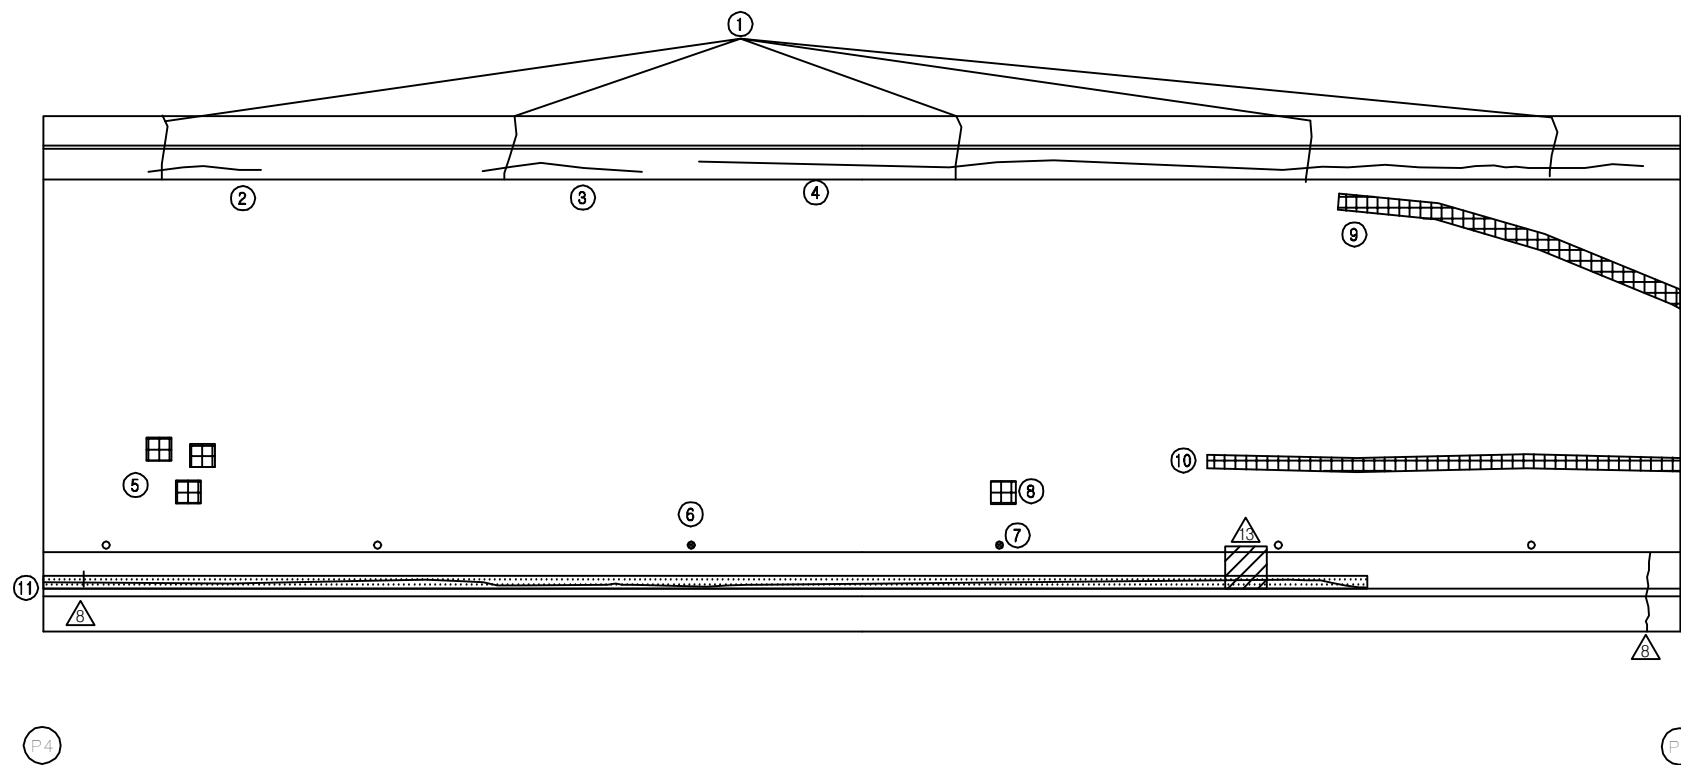
| 번호 | 신(N)<br>구(P) | 손상내용 | 손상현황 | | | | | | 결함<br>상태 | 손상<br>물량 | 비고 |
|---|---|---|---|---|---|---|---|---|---|---|---|
| 1 | 구 | 균열 | 0.3 | 2.5 | - | 2.50 | m | 5 | c | 12.50 | |
| 2 | 구 | 균열 | 0.3 | 3.5 | - | 3.50 | m | 1 | c | 3.50 | |
| 3 | 구 | 균열 | 0.2 | 6.0 | - | 6.00 | m | 1 | b | 6.00 | |
| 4 | 구 | 균열 | 0.2 | 38.0 | - | 38.00 | m | 1 | b | 38.00 | |
| 11 | 구 | 균열부 백태 | 0.2 | 40.0 | - | 40.00 | m | 1 | b | 40.00 | |

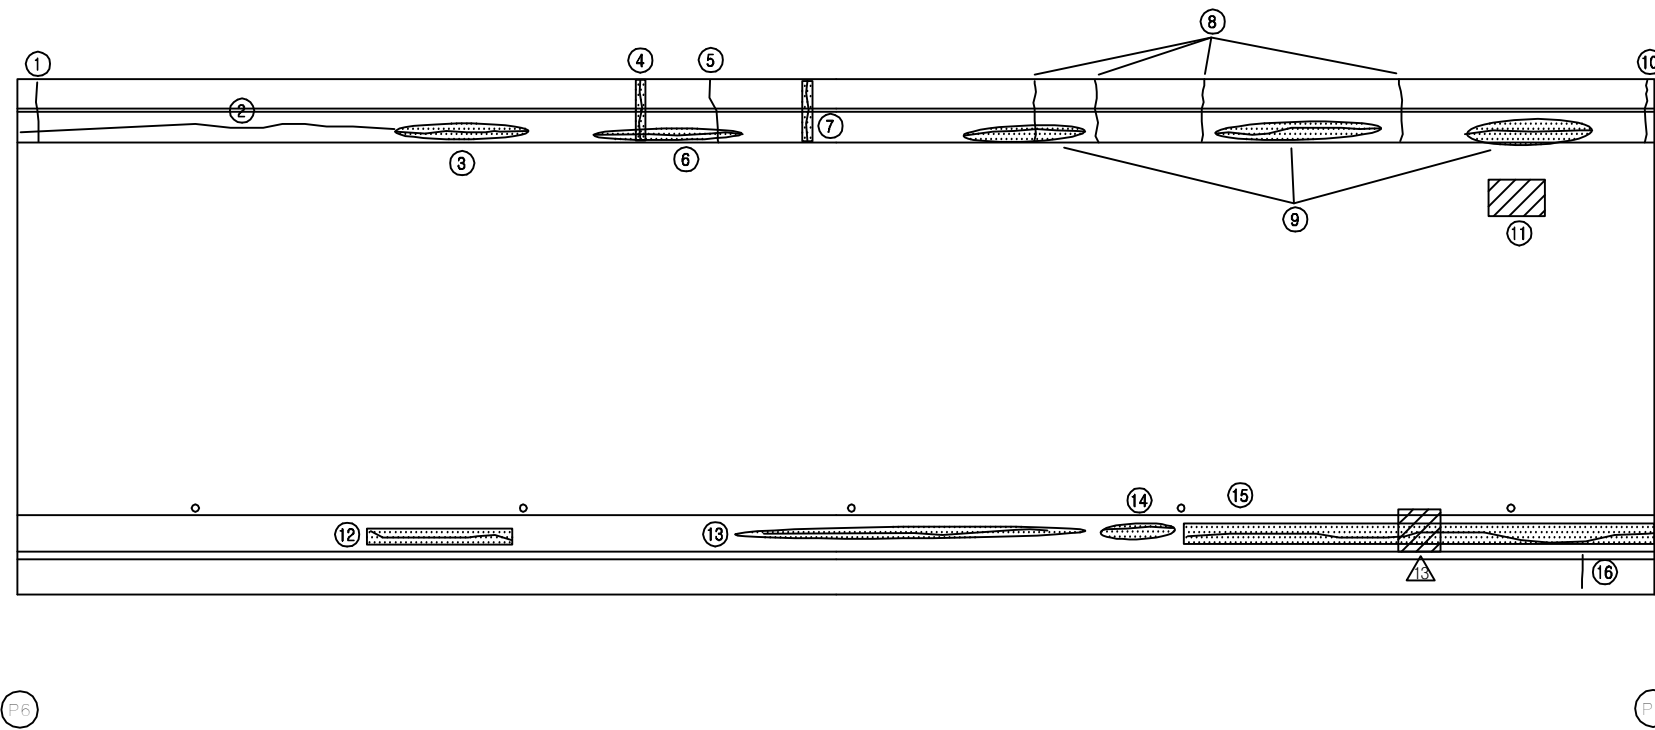
| 번호 | 신(N)<br>구(P) | 손상내용 | 손상현황 | | | | | | 결함<br>상태 | 손상<br>물량 | 비고 |
|---|---|---|---|---|---|---|---|---|---|---|---|
| 1 | 구 | 균열 | 0.2 | 1.2 | - | 1.20 | m | 1 | b | 1.20 | |
| 2 | 구 | 균열 | 0.2 | 10.0 | - | 10.00 | m | 1 | b | 10.00 | |
| 3 | 구 | 균열부 백태 | 0.2 | 6.0 | - | 6.00 | m | 1 | b | 6.00 | |
| 4 | 구 | 균열부 백태 | 0.3 | 2.5 | - | 2.50 | m | 1 | c | 2.50 | |
| 5 | 구 | 균열 | 0.3 | 2.5 | - | 2.50 | m | 1 | c | 2.50 | |
| 6 | 구 | 균열부 백태 | 0.2 | 6.0 | - | 6.00 | m | 1 | b | 6.00 | |
| 7 | 구 | 균열부 백태 | 0.3 | 1.0 | - | 1.00 | m | 1 | c | 1.00 | |
| 8 | 구 | 균열 | 0.3 | 2.5 | - | 2.50 | m | 4 | c | 10.00 | |
| 9 | 구 | 균열부 백태 | 0.2 | 6.0 | - | 6.00 | m | 3 | b | 18.00 | |
| 10 | 구 | 균열 | 0.3 | 2.5 | - | 2.50 | m | 1 | c | 2.50 | |
| 12 | 구 | 균열부 백태 | 0.2 | 1.5 | - | 1.50 | m | 1 | b | 1.50 | |
| 13 | 구 | 균열부 백태 | 0.2 | 5.0 | - | 5.00 | m | 1 | b | 5.00 | |
| 14 | 구 | 균열부 백태 | 0.2 | 1.0 | - | 1.00 | m | 1 | b | 1.00 | |
| 15 | 구 | 균열부 백태 | 0.2 | 10.0 | - | 10.00 | m | 1 | b | 10.00 | |
| 16 | 구 | 균열 | 0.2 | 0.8 | - | 0.80 | m | 1 | b | 0.80 | |

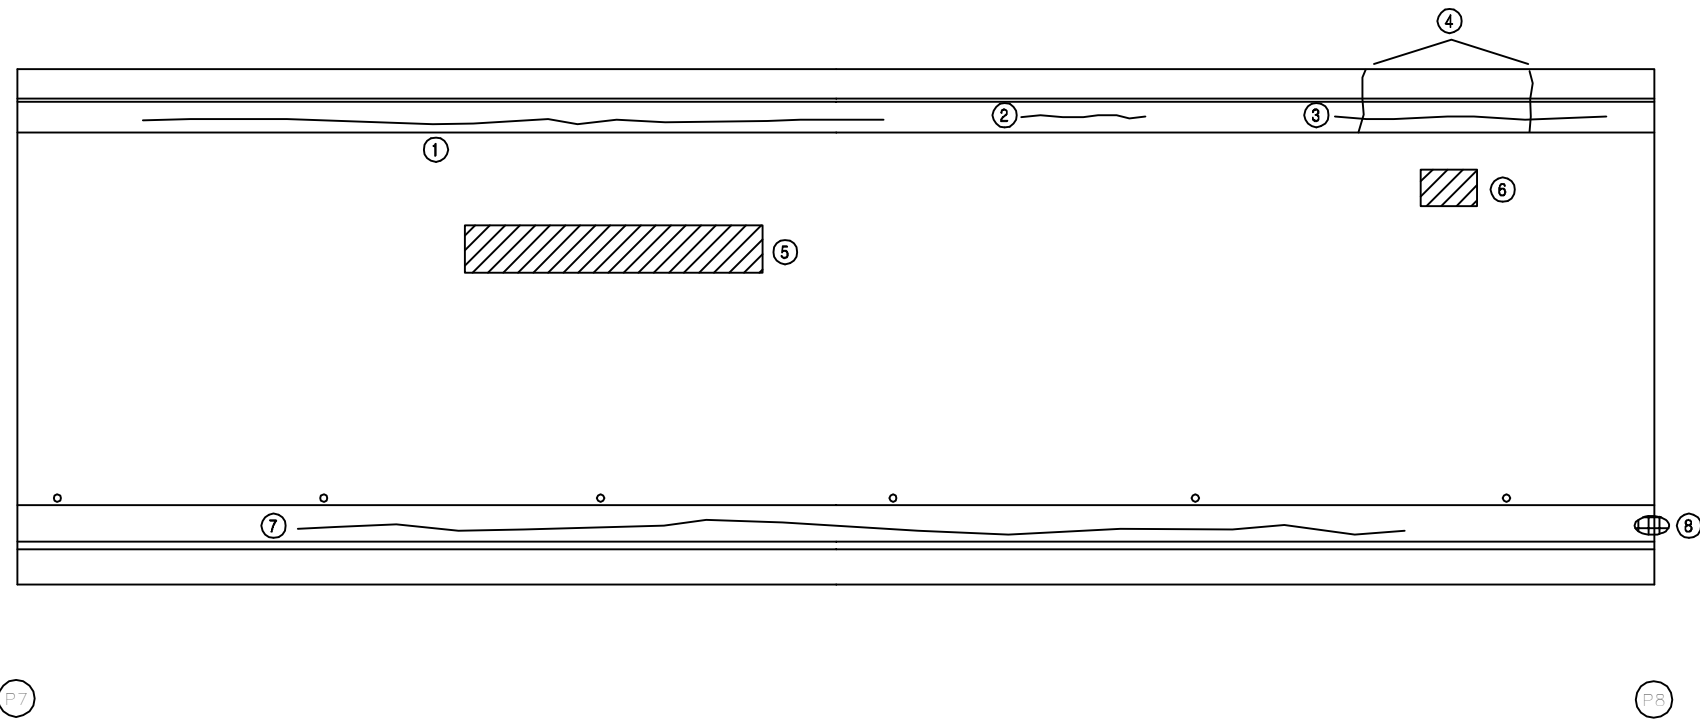
# ID : 금시교(대구) - 교면포장 - S8

| 번호 | 신(N)<br>구(P) | 손상내용 | 손상현황 | | | | | | 결함<br>상대 | 손상<br>물량 | 비고 |
|---|---|---|---|---|---|---|---|---|---|---|---|
| 1 | 구 | 균열 | 0.2 | 24.0 | - | 24.00 | m | 1 | b | 24.00 | |
| 2 | 구 | 균열 | 0.2 | 2.0 | - | 2.00 | m | 1 | b | 2.00 | |
| 3 | 구 | 균열 | 0.2 | 8.0 | - | 8.00 | m | 1 | b | 8.00 | |
| 4 | 구 | 균열 | 0.3 | 2.5 | - | 2.50 | m | 2 | c | 5.00 | |
| 7 | 구 | 균열 | 0.1 | 40.0 | - | 40.00 | m | 1 | b | 40.00 | |

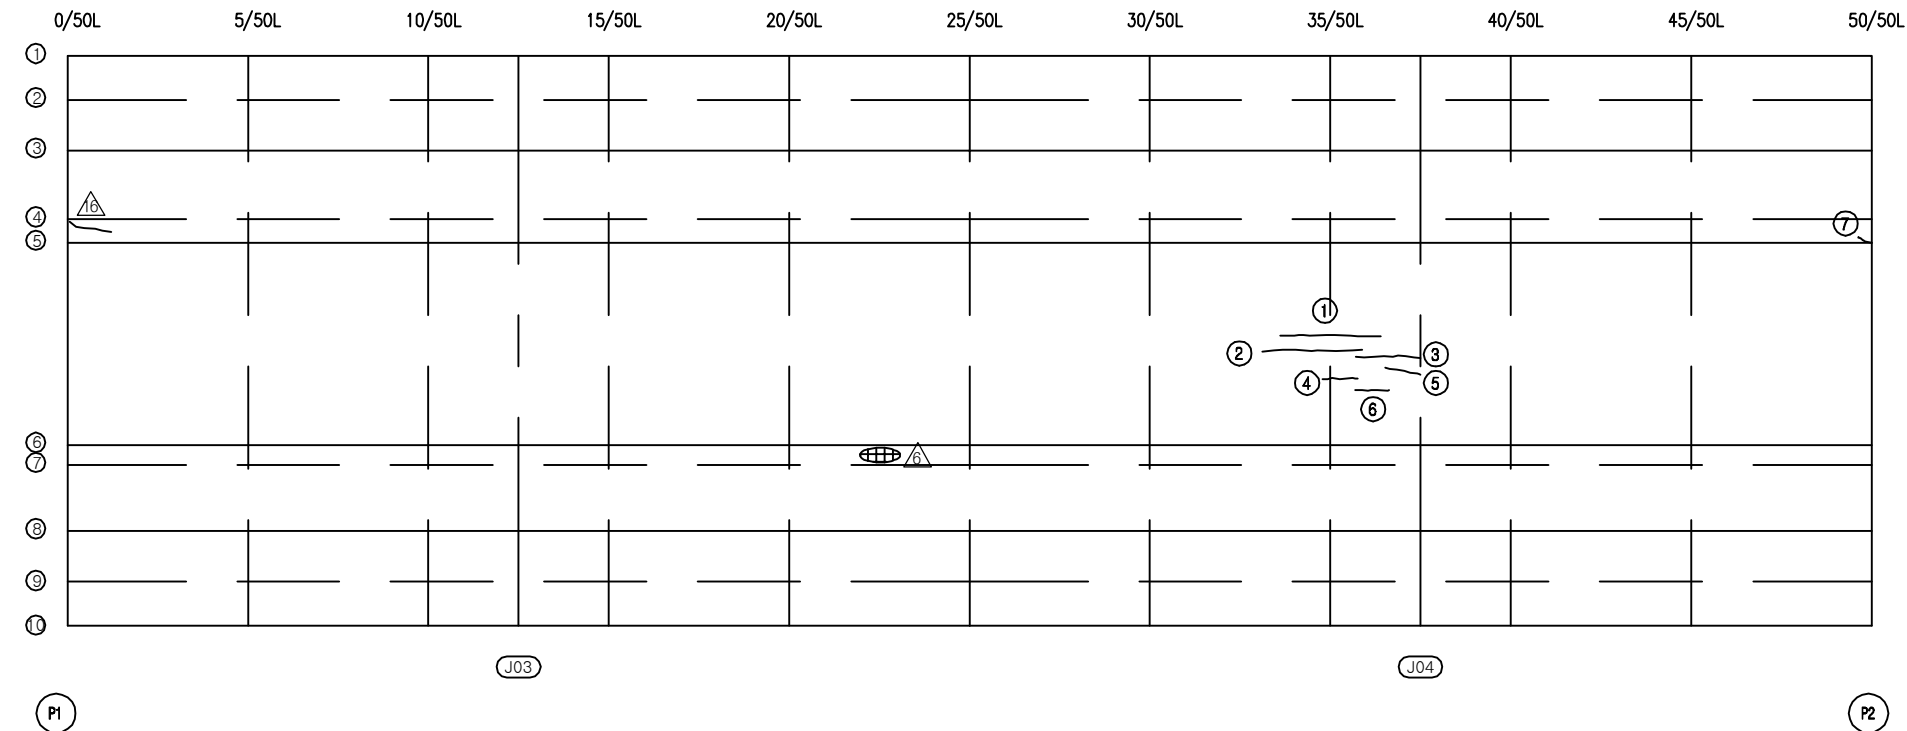
| 번호 | 신(N)<br>구(P) | 손상내용 | 손상현황 | | | | | | 결함<br>상대 | 손상<br>물량 | 비고 |
| 1 | 구 | 균열 | 0.1 | 0.4 | - | 0.40 | m | 1 | b | 0.40 | |
| 2 | 구 | 균열 | 0.1 | 1.5 | - | 1.50 | m | 1 | b | 1.50 | |
| 3 | 구 | 균열 | 0.1 | 1.0 | - | 1.00 | m | 1 | b | 1.00 | |
| 4 | 구 | 균열 | 0.1 | 1.8 | - | 1.80 | m | 1 | b | 1.80 | |
| 5 | 구 | 균열 | 0.1 | 1.0 | - | 1.00 | m | 1 | b | 1.00 | |
| 6 | 구 | 균열 | 0.1 | 1.2 | - | 1.20 | m | 1 | b | 1.20 | |
| 7 | 구 | 균열 | 0.1 | 0.5 | - | 0.50 | m | 1 | b | 0.50 | |
| 8 | 구 | 균열 | 0.1 | 0.9 | - | 0.90 | m | 1 | b | 0.90 | |
| 9 | 구 | 균열 | 0.1 | 1.2 | - | 1.20 | m | 1 | b | 1.20 | |
| 10 | 구 | 균열 | 0.1 | 0.8 | - | 0.80 | m | 1 | b | 0.80 | |

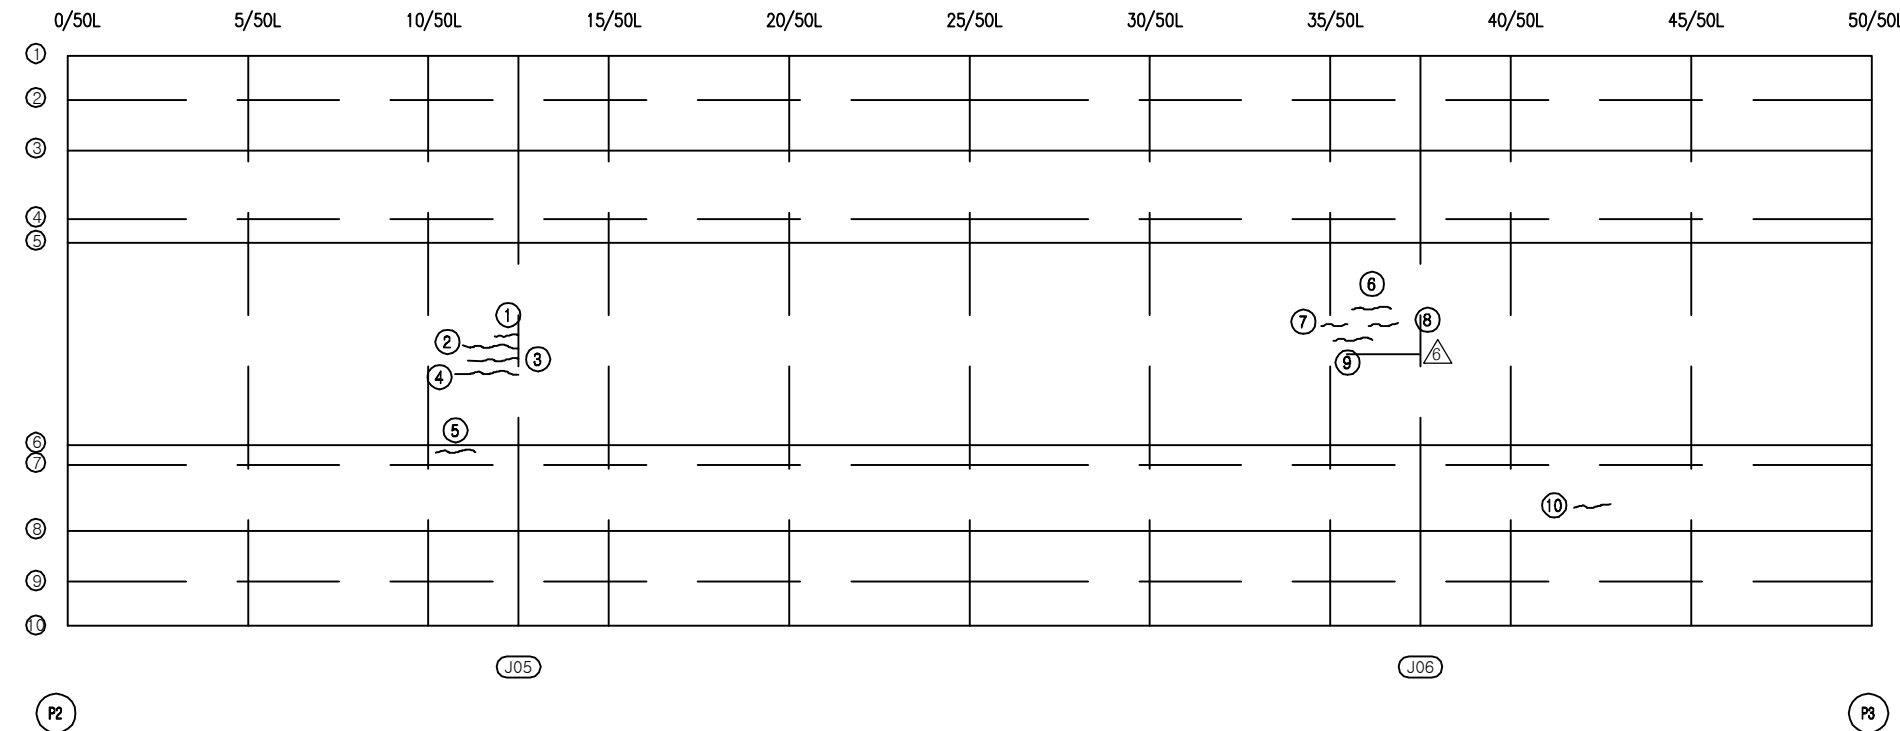
| 번호 | 신(N)<br>구(P) | 손상내용 | 손상현황 | | | | | | 결함<br>상대 | 손상<br>물량 | 비고 |
| 1 | 구 | 균열 | 0.1 | 1.0 | - | 1.00 | m | 1 | b | 1.00 | |
| 2 | 구 | 균열 | 0.1 | 0.6 | - | 0.60 | m | 1 | b | 0.60 | |
| 3 | 구 | 균열 | 0.1 | 2.8 | - | 2.80 | m | 1 | b | 2.80 | |
| 4 | 구 | 균열 | 0.1 | 2.5 | - | 2.50 | m | 1 | b | 2.50 | |
| 5 | 구 | 균열 | 0.1 | 2.5 | - | 2.50 | m | 1 | b | 2.50 | |

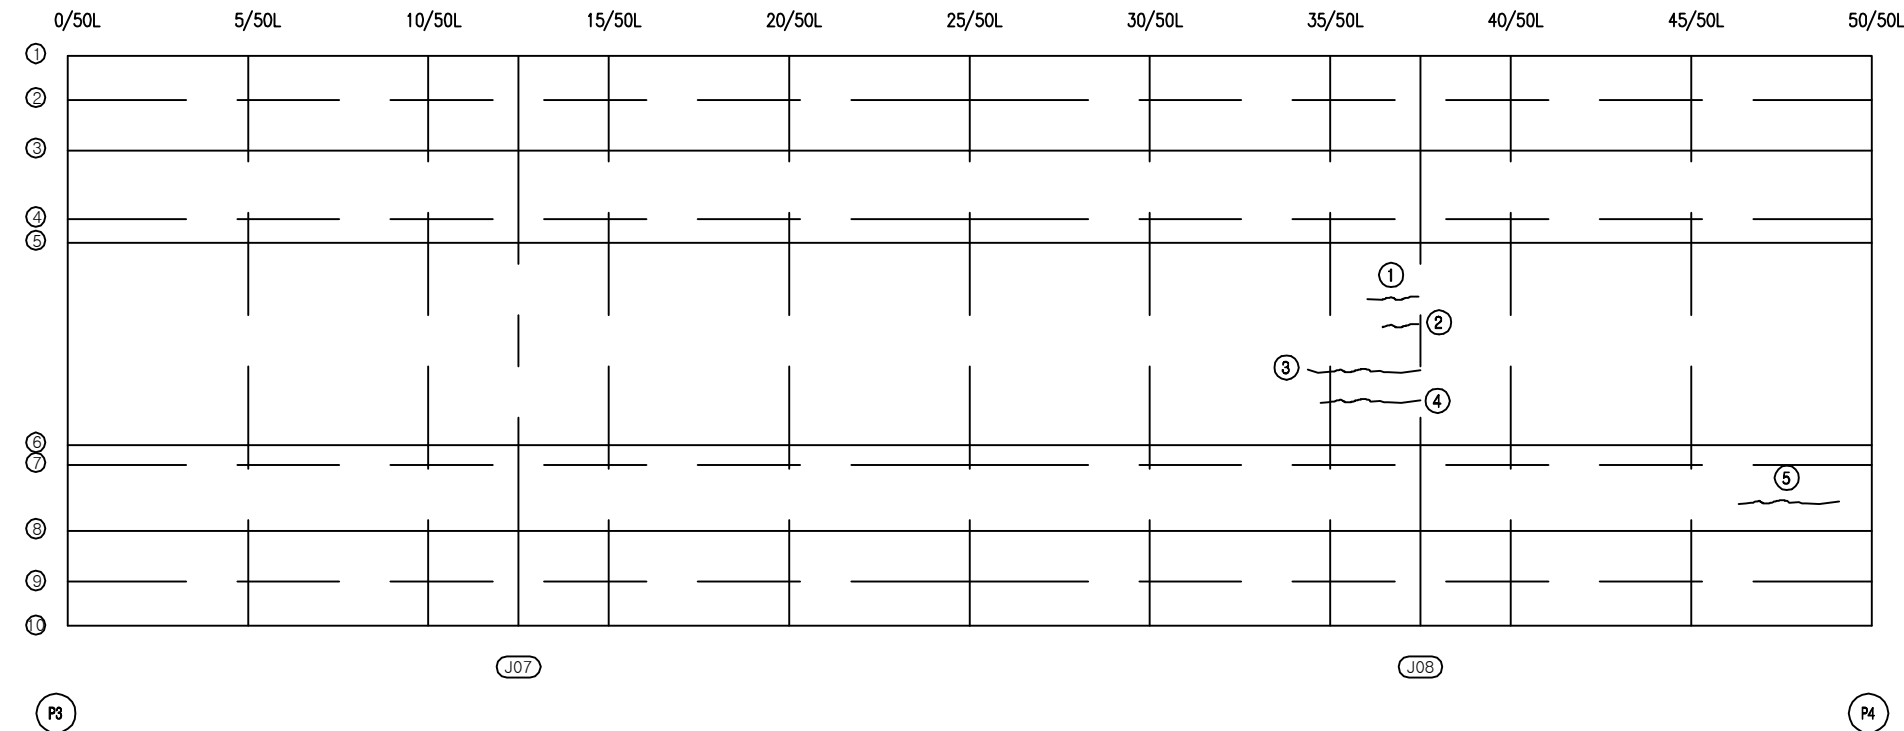
| 번호 | 신 (N)<br>구 (P) | 손상내용 | 손상현황 | | | | | | 결함<br>상대 | 손상<br>물량 | 비고 |
| 1 | 구 | 균열 | 0.1 | 0.9 | - | 0.90 | m | 1 | b | 0.90 | |
| 2 | 구 | 균열 | 0.1 | 0.7 | - | 0.70 | m | 1 | b | 0.70 | |
| 3 | 구 | 균열 | 0.1 | 0.6 | - | 0.60 | m | 1 | b | 0.60 | |
| 4 | 구 | 균열 | 0.1 | 2.0 | - | 2.00 | m | 1 | b | 2.00 | |
| 5 | 구 | 균열 | 0.1 | 2.2 | - | 2.20 | m | 1 | b | 2.20 | |

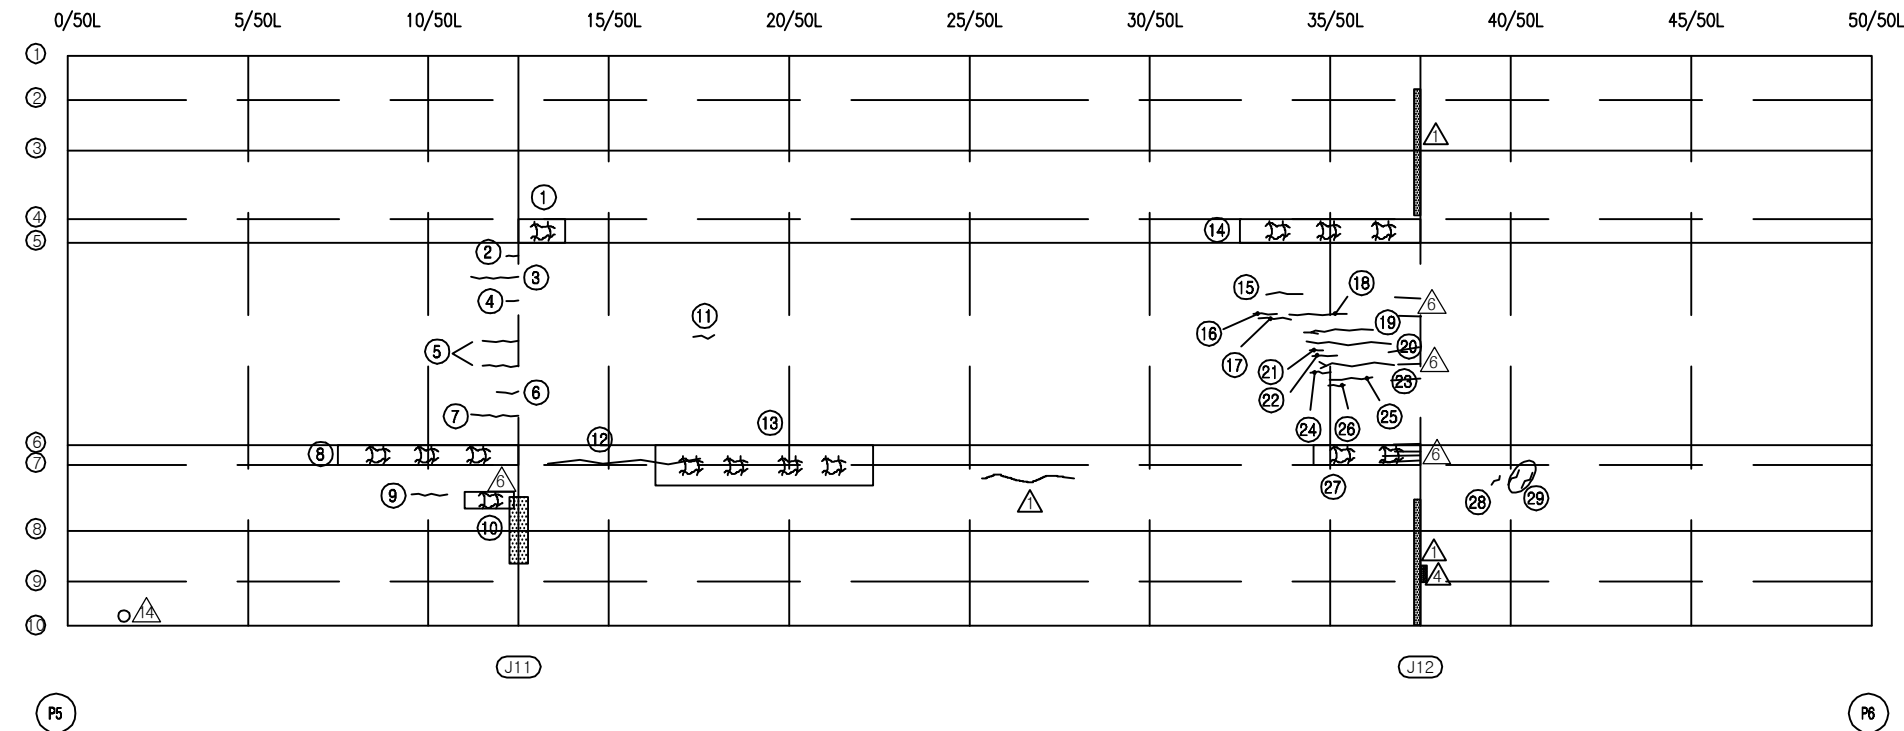
| 번호 | 신(N)<br>구(P) | 손상내용 | 손상현황 | | | | | | 결함<br>상태 | 손상<br>물량 | 비고 |
| 1 | 구 | 망상균열 | - | 1.8 | 0.7 | 1.26 | m <sup>2</sup> | 1 | b | 1.26 | |
| 2 | 구 | 균열 | 0.1 | 0.3 | - | 0.30 | m | 1 | b | 0.30 | |
| 3 | 구 | 균열 | 0.1 | 1.3 | - | 1.30 | m | 1 | b | 1.30 | |
| 4 | 구 | 균열 | 0.1 | 0.3 | - | 0.30 | m | 1 | b | 0.30 | |
| 5 | 구 | 균열 | 0.1 | 0.9 | - | 0.90 | m | 2 | b | 1.80 | |
| 6 | 구 | 균열 | 0.1 | 0.6 | - | 0.60 | m | 1 | b | 0.60 | |
| 7 | 구 | 균열 | 0.1 | 1.2 | - | 1.20 | m | 1 | b | 1.20 | |
| 8 | 구 | 망상균열 | - | 5.4 | 0.7 | 3.78 | m <sup>2</sup> | 1 | b | 3.78 | |
| 9 | 구 | 균열 | 0.1 | 0.9 | - | 0.90 | m | 1 | b | 0.90 | |
| 10 | 구 | 망상균열 | - | 1.2 | 0.5 | 0.60 | m <sup>2</sup> | 1 | b | 0.60 | |
| 11 | 구 | 균열 | 0.1 | 0.6 | - | 0.60 | m | 1 | b | 0.60 | |
| 12 | 구 | 균열 | 0.1 | 3.5 | - | 3.50 | m | 1 | b | 3.50 | |
| 13 | 구 | 망상균열 | - | 6.0 | 0.9 | 5.40 | m <sup>2</sup> | 1 | b | 5.40 | |
| 14 | 구 | 망상균열 | - | 5.4 | 0.7 | 3.78 | m <sup>2</sup> | 1 | b | 3.78 | |
| 15 | 구 | 균열 | 0.1 | 1.0 | - | 1.00 | m | 1 | b | 1.00 | |
| 16 | 구 | 균열 | 0.1 | 0.6 | - | 0.60 | m | 1 | b | 0.60 | |
| 17 | 구 | 균열 | 0.1 | 0.8 | - | 0.80 | m | 1 | b | 0.80 | |
| 18 | 구 | 균열 | 0.1 | 1.4 | - | 1.40 | m | 1 | b | 1.40 | |
| 19 | 구 | 균열 | 0.1 | 1.5 | - | 1.50 | m | 1 | b | 1.50 | |
| 20 | 구 | 균열 | 0.1 | 2.2 | - | 2.20 | m | 1 | b | 2.20 | |
| 21 | 구 | 균열 | 0.1 | 0.3 | - | 0.30 | m | 1 | b | 0.30 | |
| 22 | 구 | 균열 | 0.1 | 0.5 | - | 0.50 | m | 1 | b | 0.50 | |
| 23 | 구 | 균열 | 0.1 | 1.8 | - | 1.80 | m | 1 | b | 1.80 | |
| 24 | 구 | 균열 | 0.1 | 0.5 | - | 0.50 | m | 1 | b | 0.50 | |
| 25 | 구 | 균열 | 0.1 | 1.0 | - | 1.00 | m | 1 | b | 1.00 | |
| 26 | 구 | 균열 | 0.1 | 0.4 | - | 0.40 | m | 1 | b | 0.40 | |
| 27 | 구 | 망상균열 | - | 3.0 | 0.4 | 1.20 | m <sup>2</sup> | 1 | b | 1.20 | |
| 28 | 구 | 균열 | 0.1 | 0.3 | - | 0.30 | m | 1 | b | 0.30 | |
| 29 | 구 | 균열 | 0.1 | 0.5 | - | 0.50 | m | 2 | b | 1.00 | |

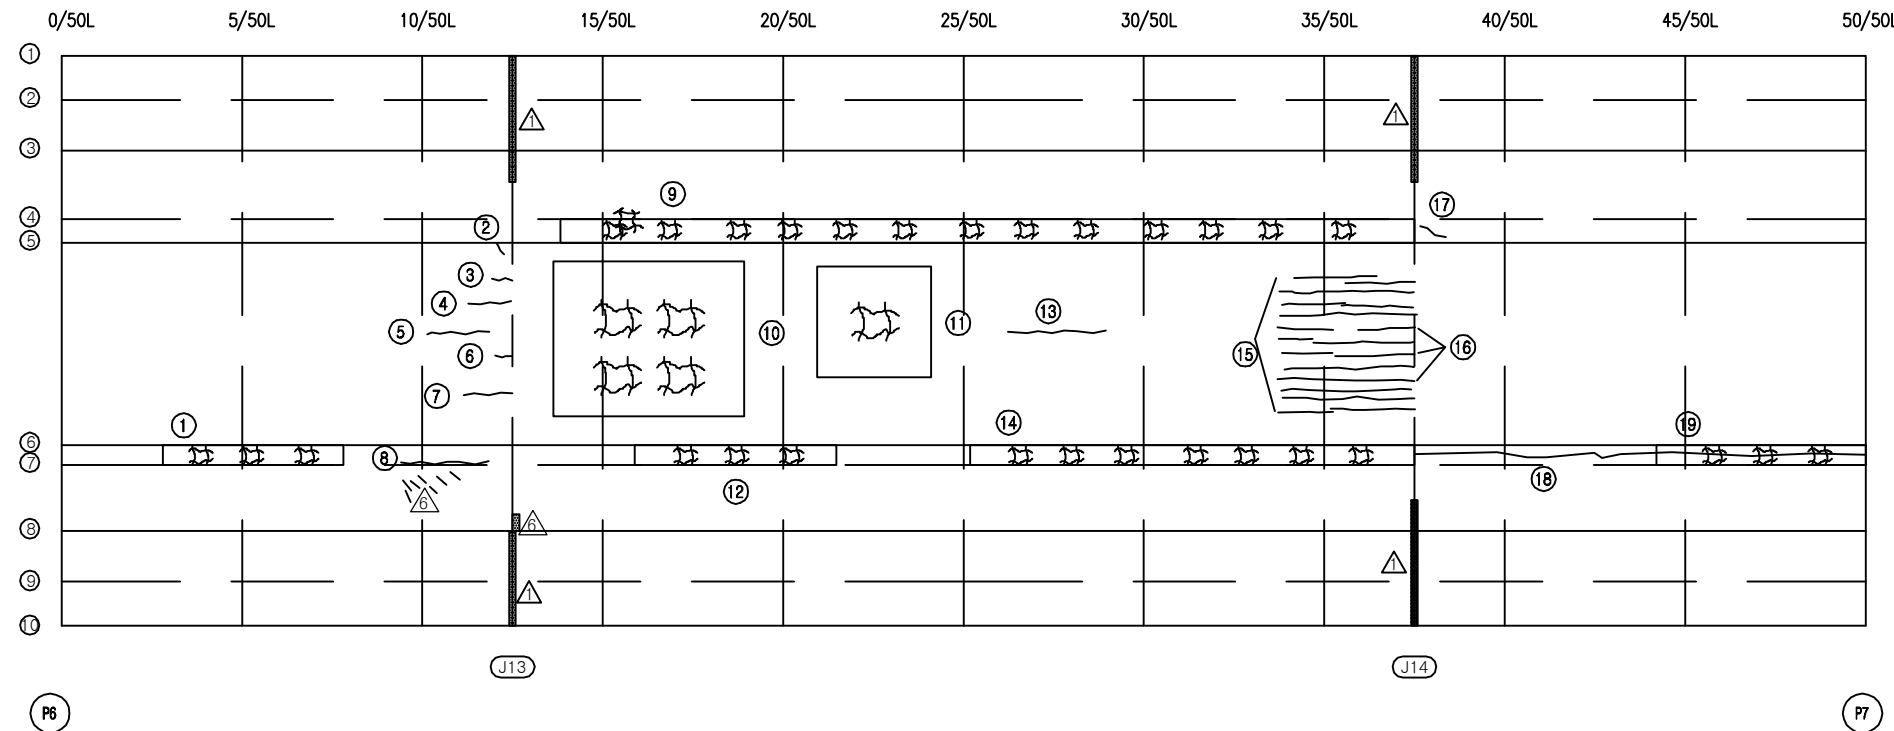
| 번호 | 신(N)<br>구(P) | 손상내용 | 손상현황 | | | | | | 결함<br>상대 | 손상<br>물량 | 비고 |
| 1 | 구 | 망상균열 | - | 5.0 | 0.7 | 3.50 | m <sup>2</sup> | 1 | b | 3.50 | |
| 2 | 구 | 균열 | 0.1 | 0.3 | - | 0.30 | m | 1 | b | 0.30 | |
| 3 | 구 | 균열 | 0.1 | 0.5 | - | 0.50 | m | 1 | b | 0.50 | |
| 4 | 구 | 균열 | 0.1 | 1.0 | - | 1.00 | m | 1 | b | 1.00 | |
| 5 | 구 | 균열 | 0.1 | 1.5 | - | 1.50 | m | 1 | b | 1.50 | |
| 6 | 구 | 균열 | 0.1 | 0.4 | - | 0.40 | m | 1 | b | 0.40 | |
| 7 | 구 | 균열 | 0.1 | 1.2 | - | 1.20 | m | 1 | b | 1.20 | |
| 8 | 구 | 균열 | 0.1 | 2.1 | - | 2.10 | m | 1 | b | 2.10 | |
| 9 | 구 | 망상균열 | - | 23.5 | 0.7 | 16.45 | m <sup>2</sup> | 1 | b | 16.45 | |
| 10 | 구 | 망상균열 | - | 5.5 | 3.7 | 20.35 | m <sup>2</sup> | 1 | b | 20.35 | |

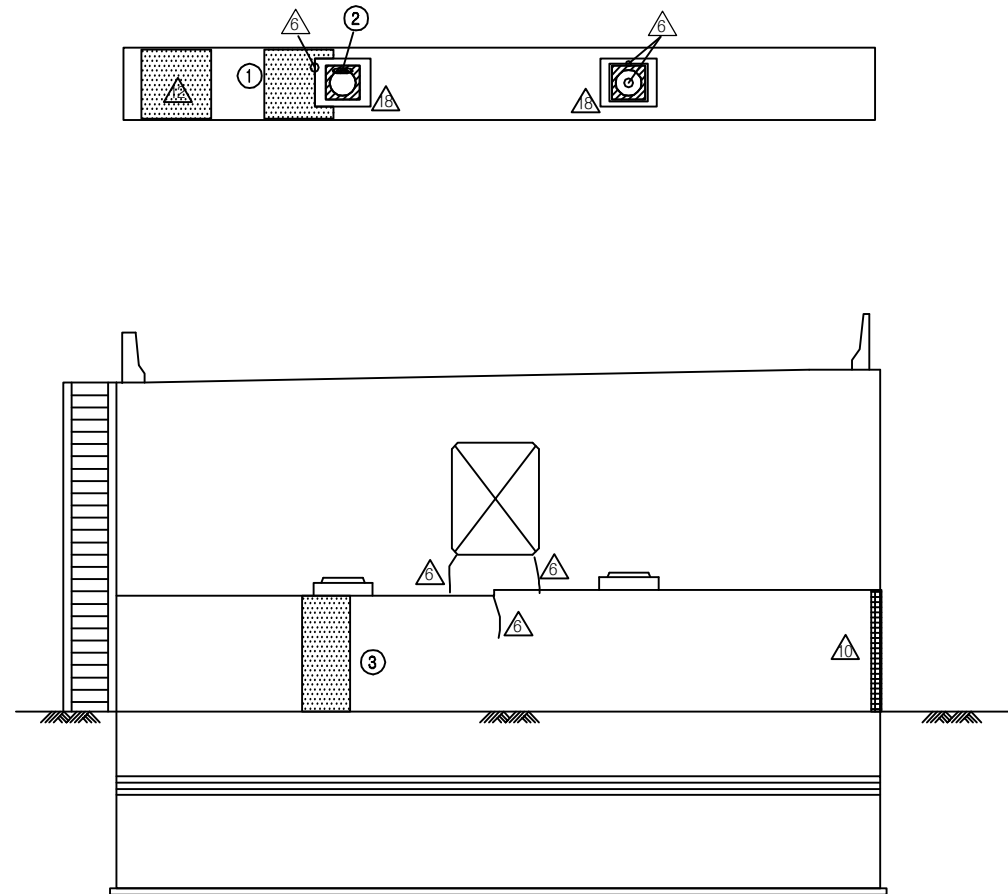
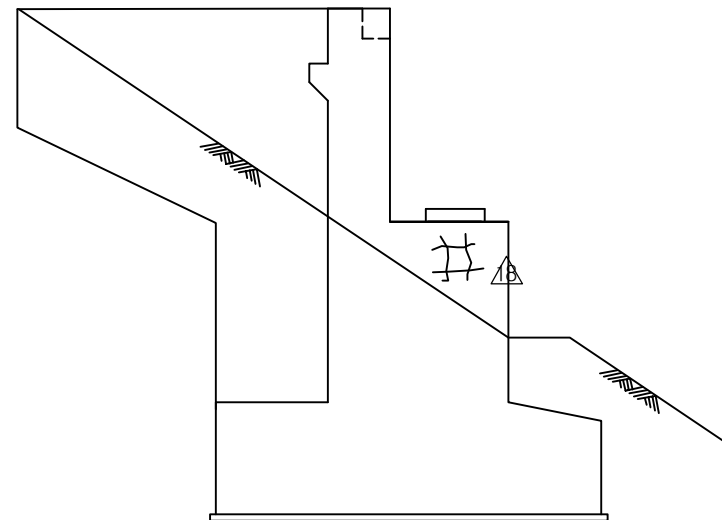
날개벽(좌측)

| 번호 | 신 (N)<br>구 (P) | 손상내용 | 손상현황 | | | | | | 결함<br>상대 | 손상<br>물량 | 비고 |
|---|---|---|---|---|---|---|---|---|---|---|---|
| 3 | 구 | 누수오염 | - | 0.8 | 1.4 | 1.12 | ㎡ | 1 | b | 1.12 | |

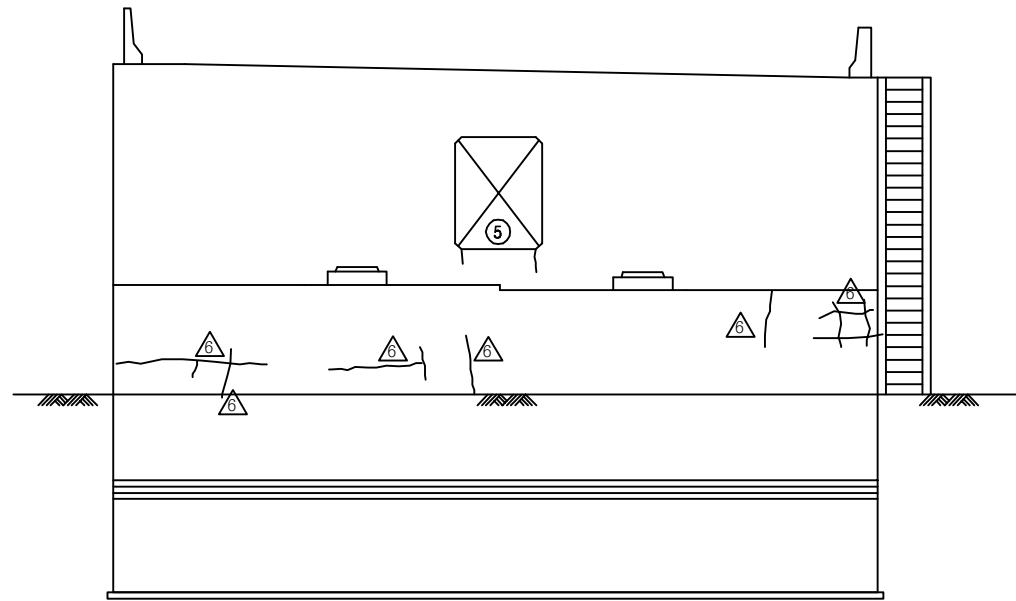
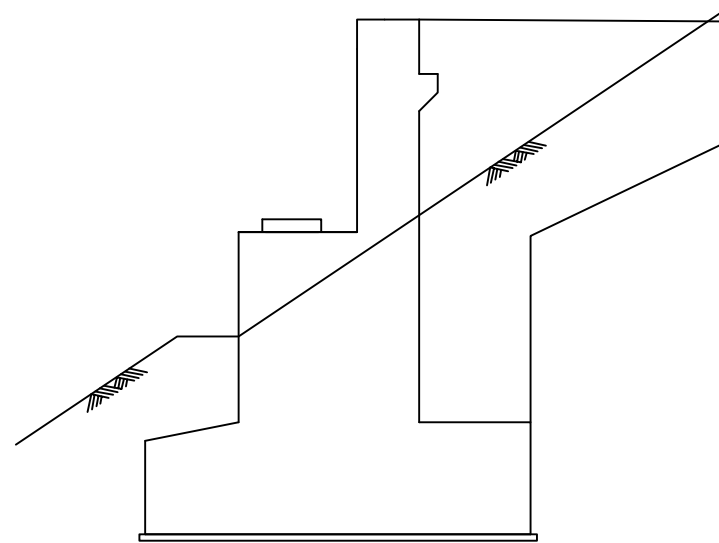
날개벽(우측)

⑥ 차수판 변형

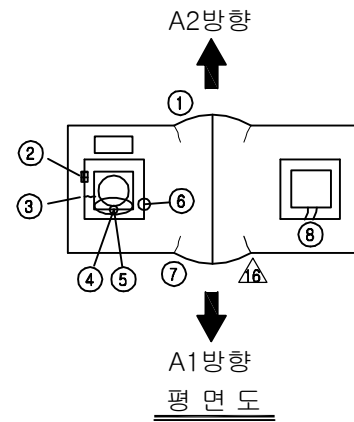
ID : 금시교(대구) - 교각 P1

| 번호 | 신(N)<br>구(P) | 손상내용 | 손상현황 | | | | | | 결함<br>상대 | 손상<br>물량 | 비고 |
|---|---|---|---|---|---|---|---|---|---|---|---|
| 1 | 구 | 균열 | 0.2 | 0.6 | - | 0.60 | m | 1 | b | 0.60 | |
| 3 | 구 | 받침물탈 균열 | 0.1 | 0.1 | - | 0.10 | m | 1 | b | 0.10 | |
| 7 | 구 | 균열 | 0.2 | 0.3 | - | 0.30 | m | 1 | b | 0.30 | |
| 8 | 구 | 받침물탈 균열 | 0.1 | 0.4 | - | 0.40 | m | 1 | b | 0.40 | |
| 9 | 구 | 균열 | 0.2 | 1.1 | - | 1.10 | m | 1 | b | 1.10 | |
| 10 | 구 | 균열 | 0.2 | 1.1 | - | 1.10 | m | 1 | b | 1.10 | |
| 11 | 구 | 균열 | 0.2 | 1.0 | - | 1.00 | m | 1 | b | 1.00 | |
| 13 | 구 | 균열 | 0.3 | 1.3 | - | 1.30 | m | 1 | c | 1.30 | |
| 14 | 구 | 균열 | 0.1 | 0.9 | - | 0.90 | m | 1 | b | 0.90 | |
| 15 | 구 | 균열 | 0.1 | 2.6 | - | 2.60 | m | 1 | b | 2.60 | |
| 16 | 구 | 균열 | 0.1 | 1.0 | - | 1.00 | m | 1 | b | 1.00 | |

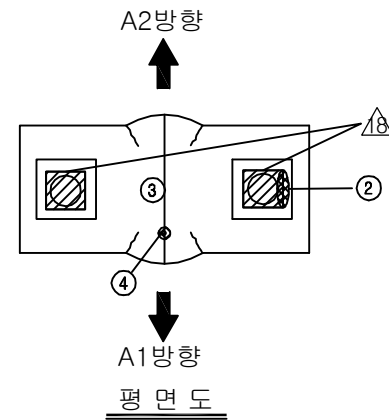
ID : 금시교(대구) - 교각 P2

| 번호 | 신(N)<br>구(P) | 손상내용 | 손상현황 | | | | | | 결함<br>상대 | 손상<br>물량 | 비고 |
|---|---|---|---|---|---|---|---|---|---|---|---|
| 1 | 구 | 망상균열 | - | 0.9 | 0.9 | 0.81 | m <sup>2</sup> | 1 | b | 0.81 | |
| 3 | 구 | 균열 | 0.2 | 0.8 | - | 0.80 | m | 1 | b | 0.80 | |
| 5 | 구 | 망상균열 | - | 1.0 | 2.5 | 2.50 | m <sup>2</sup> | 1 | b | 2.50 | |
| 6 | 구 | 균열 | 0.2 | 1.5 | - | 1.50 | m | 1 | b | 1.50 | |
| 7 | 구 | 균열 | 0.2 | 1.0 | - | 1.00 | m | 1 | b | 1.00 | |
| 8 | 구 | 균열 | 0.2 | 0.8 | - | 1.60 | m | 2 | b | 1.60 | |
| 9 | 구 | 균열 | 0.1 | 0.7 | - | 0.70 | m | 1 | b | 0.70 | |
| 10 | 구 | 균열 | 0.1 | 2.0 | - | 2.00 | m | 1 | b | 2.00 | |
| 11 | 구 | 균열 | 0.1 | 0.3 | - | 0.30 | m | 1 | b | 0.30 | |
| 12 | 구 | 균열 | 0.2 | 2.5 | - | 2.50 | m | 1 | b | 2.50 | |
| 13 | 구 | 균열 | 0.1 | 0.7 | - | 0.70 | m | 1 | b | 0.70 | |
| 14 | 구 | 균열 | 0.2 | 0.8 | - | 0.80 | m | 1 | b | 0.80 | |
| 15 | 구 | 균열 | 0.1 | 0.5 | - | 0.50 | m | 1 | b | 0.50 | |

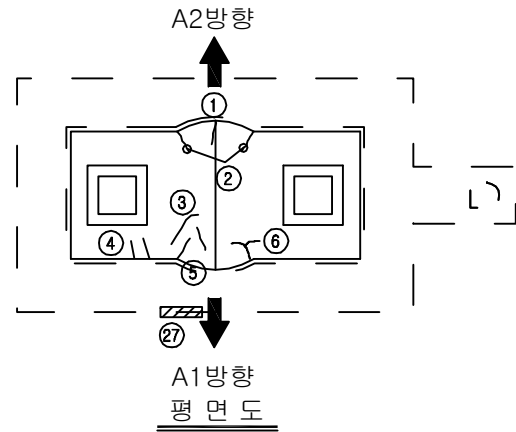
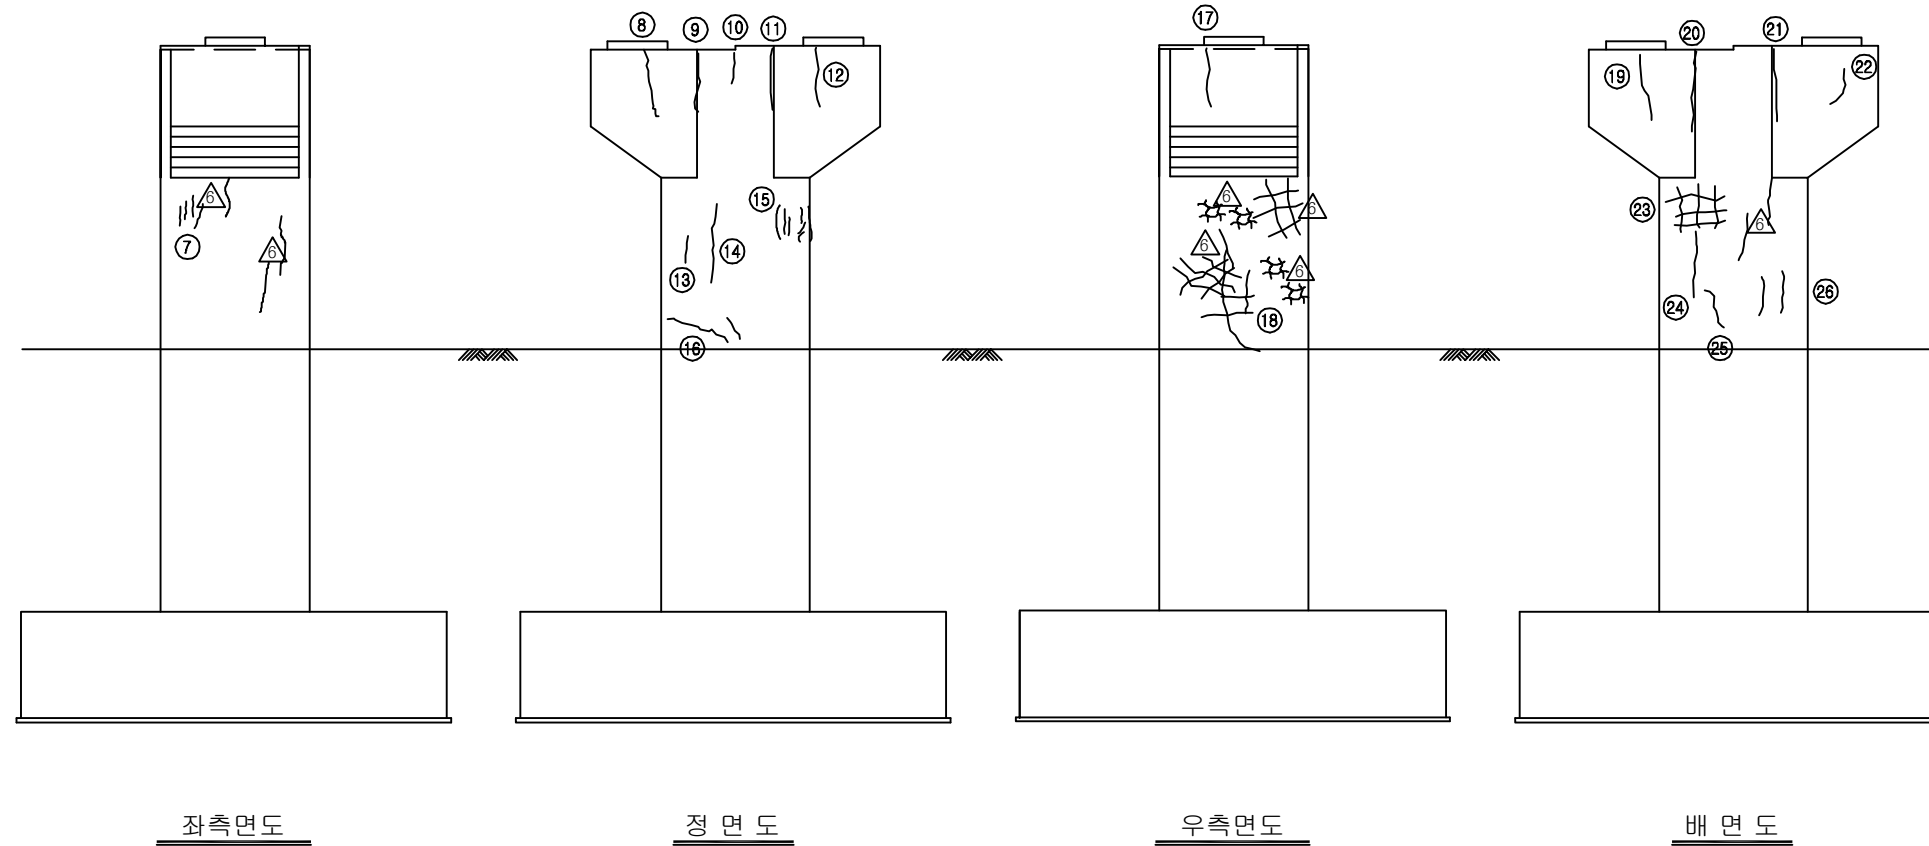
ID : 금시교(대구) - 교각 P3

| 번호 | 신(N)<br>구(P) | 손상내용 | 손상현황 | | | | | | 결함<br>상태 | 손상<br>물량 | 비고 |
|---|---|---|---|---|---|---|---|---|---|---|---|
| 1 | 구 | 균열 | 0.2 | 0.2 | - | 0.20 | m | 1 | b | 0.20 | |
| 2 | 구 | 균열 | 0.2 | 0.3 | - | 0.30 | m | 2 | b | 0.60 | |
| 3 | 구 | 균열 | 0.3 | 0.9 | - | 0.90 | m | 1 | c | 0.90 | |
| 23 | 구 | 망상균열 | - | 4.5 | 1.5 | 6.75 | m <sup>2</sup> | 1 | b | 6.75 | |
