## 2. 금시교

# ID : 금시교(대구) - 교면포장 - S1

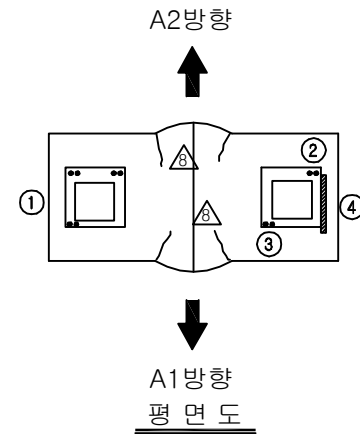
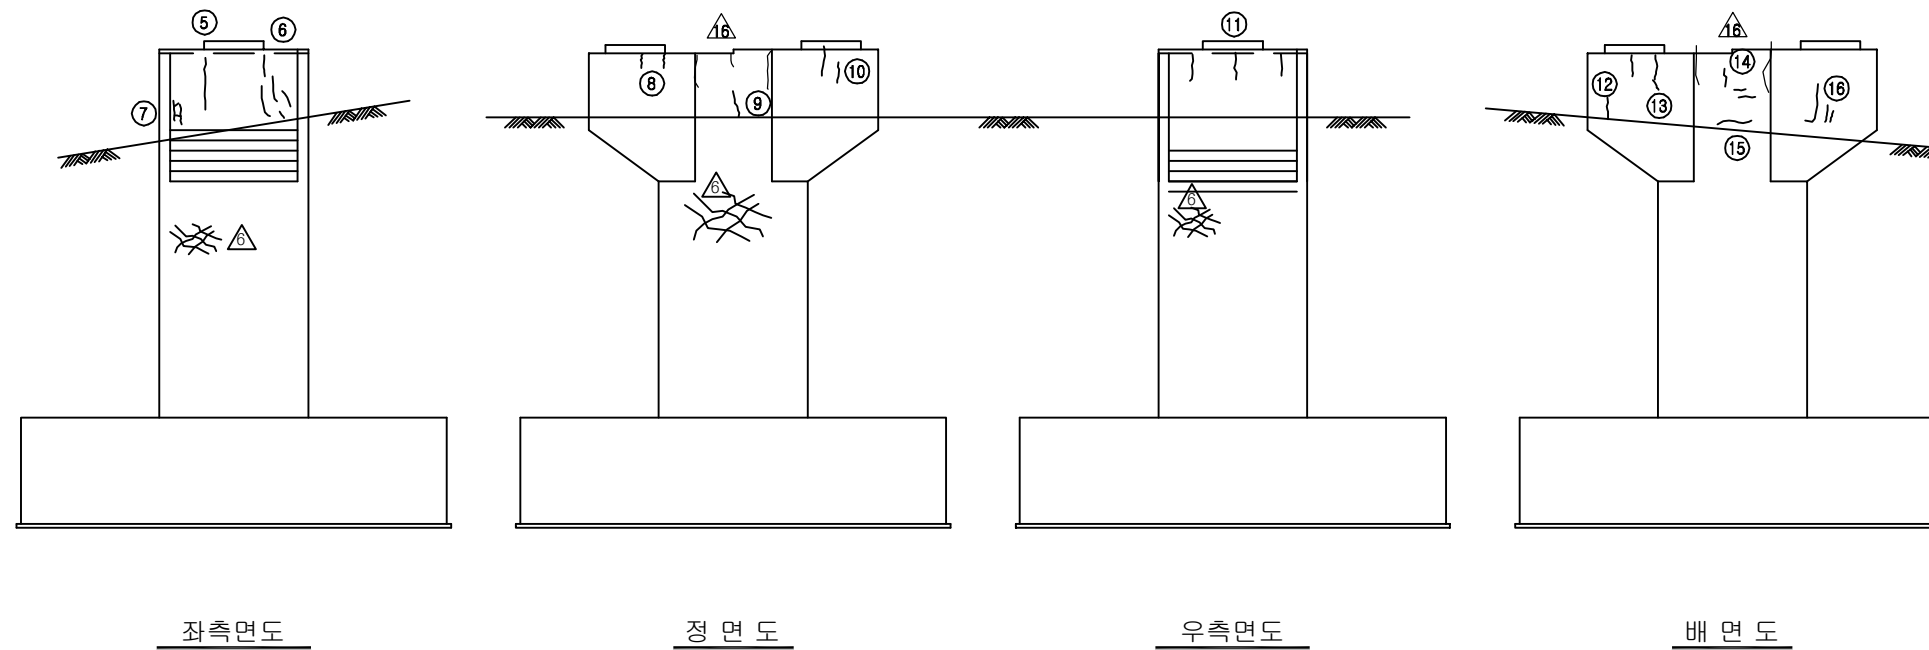
ID : 금시교(대구) - 교각 P5

| 번호 | 신(N)<br>구(P) | 손상내용 | 손상현황 | | | | | | 결함<br>상대 | 손상<br>물량 | 비고 |
|---|---|---|---|---|---|---|---|---|---|---|---|
| 5 | 구 | 균열 | 0.1 | 1.0 | - | 1.00 | m | 1 | b | 1.00 | |
| 6 | 구 | 균열 | 0.1 | 1.5 | - | 1.50 | m | 1 | b | 1.50 | |
| 10 | 구 | 균열 | 0.2 | 1.0 | - | 1.00 | m | 1 | b | 1.00 | |

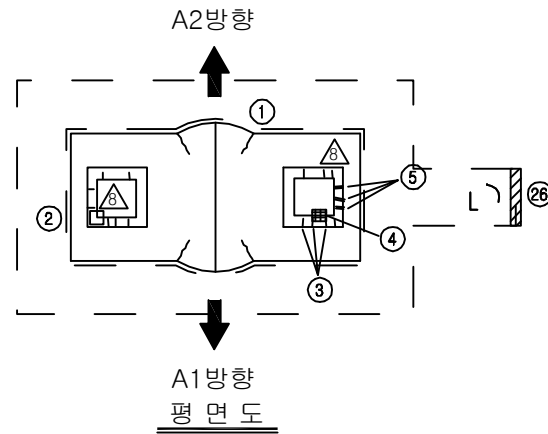
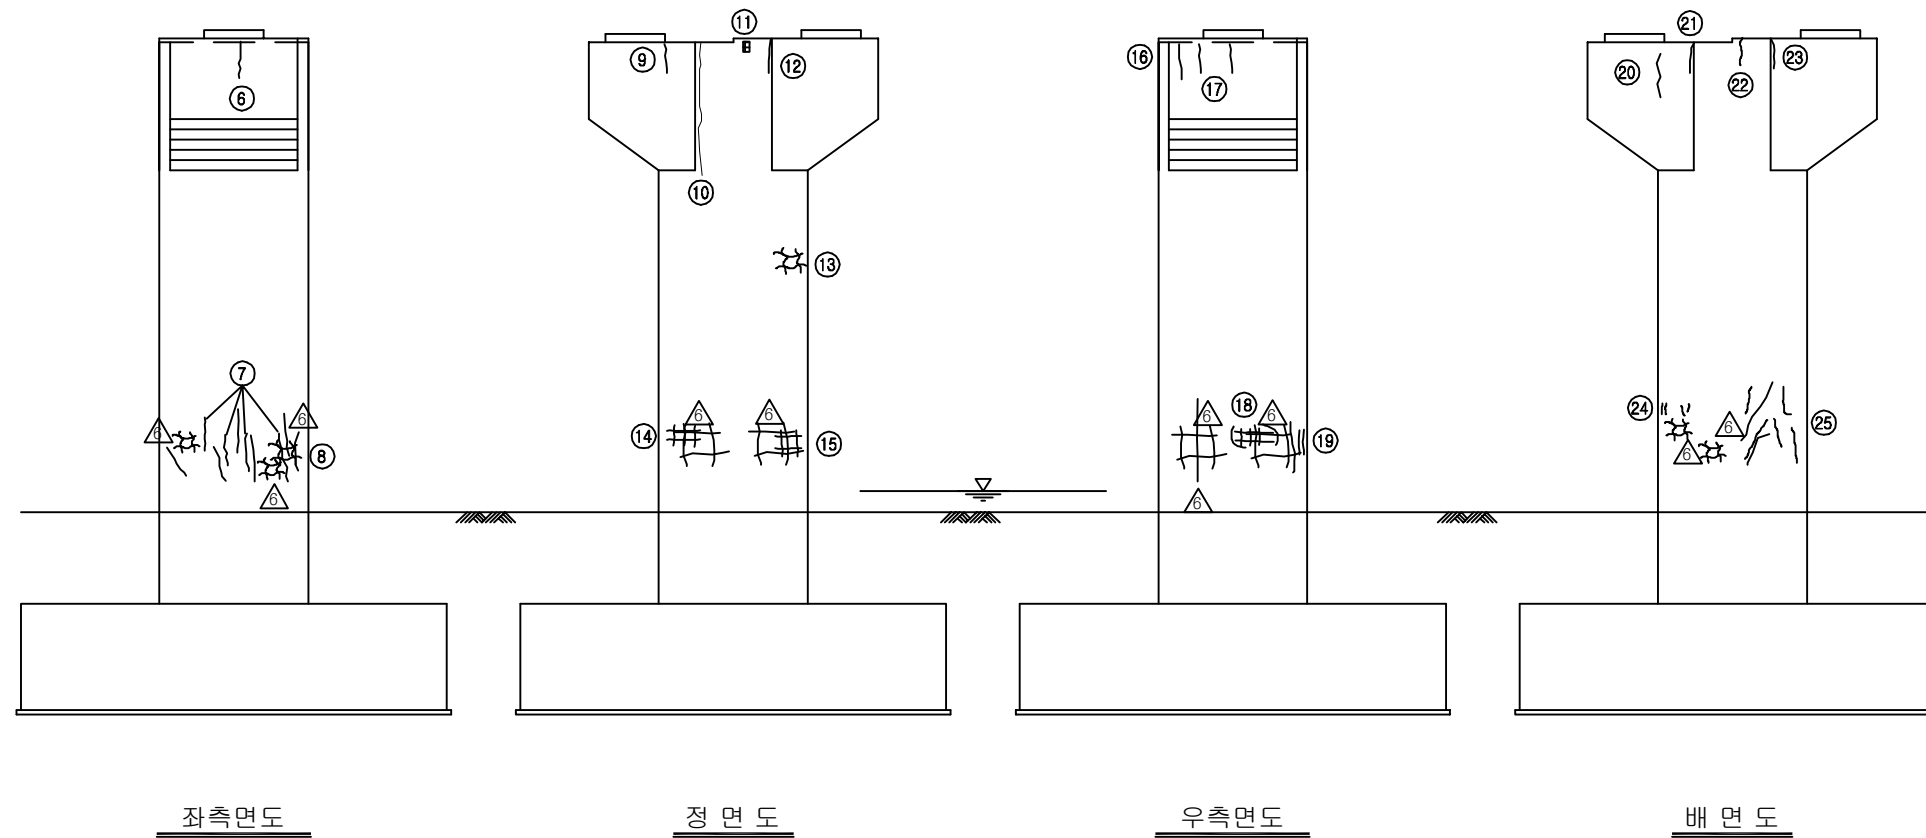
ID : 금시교(대구) - 교각 P6

| 번호 | 신(N)<br>구(P) | 손상내용 | 손상현황 | | | | | | 결함<br>상대 | 손상<br>물량 | 비고 |
|---|---|---|---|---|---|---|---|---|---|---|---|
| 1 | 구 | 균열 | 0.1 | 0.8 | - | 0.80 | m | 1 | b | 0.80 | |
| 3 | 구 | 받침물탈 균열 | 0.1 | 0.2 | - | 0.20 | m | 3 | b | 0.60 | |
| 5 | 구 | 받침물탈 보수부 재균열 | 0.1 | 0.2 | - | 0.20 | m | 3 | b | 0.60 | |
| 7 | 구 | 균열 | 0.2 | 3.5 | - | 3.50 | m | 1 | b | 3.50 | |
| 8 | 구 | 망상균열 | - | 1.0 | 1.0 | 1.00 | m² | 1 | b | 1.00 | |

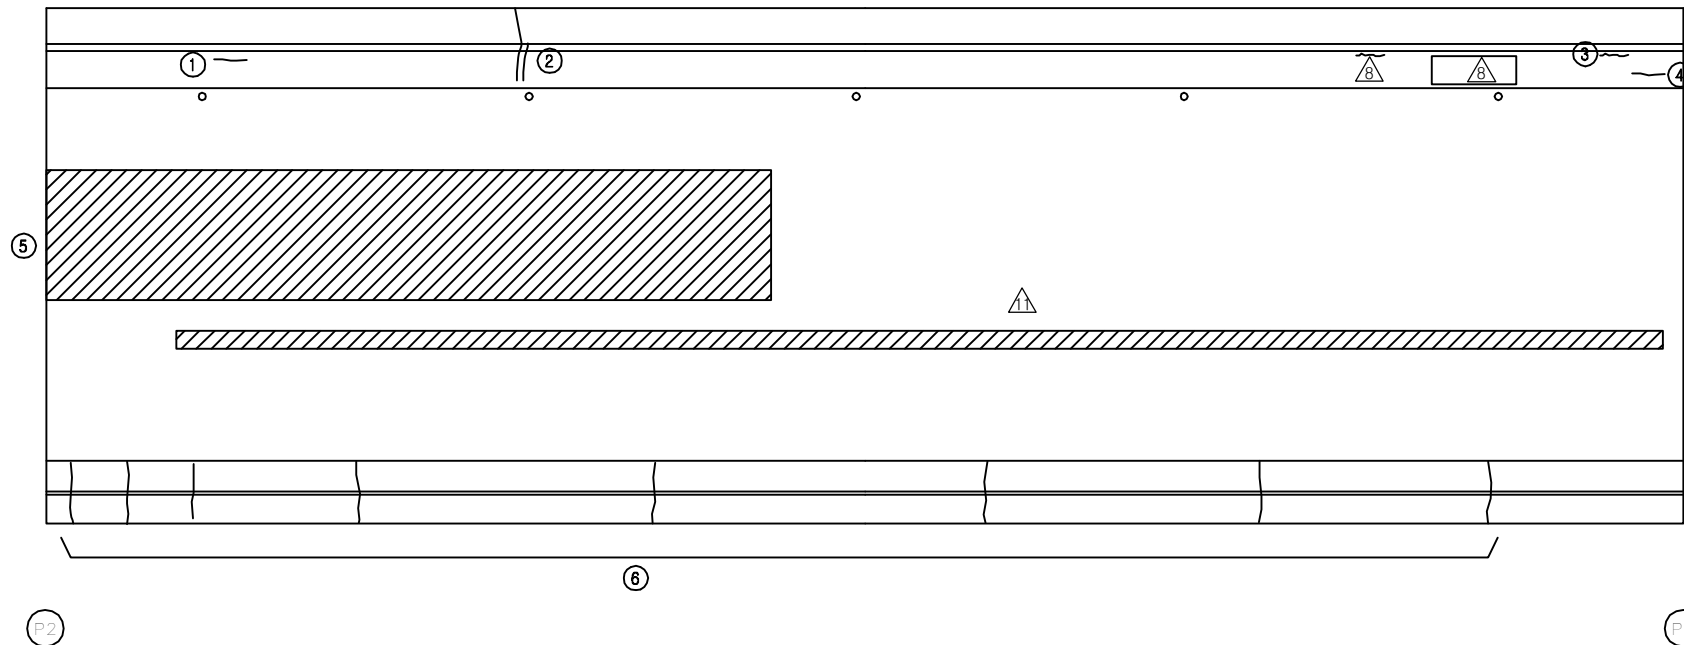
ID : 금시교(부산) - 교면포장 - S3

| 번호 | 신(N)<br>구(P) | 손상내용 | 손상현황 | | | | | | 결함<br>상대 | 손상<br>물량 | 비고 |
|---|---|---|---|---|---|---|---|---|---|---|---|
| 1 | 구 | 균열 | 0.2 | 0.6 | - | 0.60 | m | 1 | b | 0.60 | |
| 2 | 구 | 보수부 재균열 | 0.2 | 0.7 | - | 0.70 | m | 1 | b | 0.70 | |
| 3 | 구 | 균열 | 0.2 | 0.3 | - | 0.30 | m | 1 | b | 0.30 | |
| 4 | 구 | 균열 | 0.2 | 0.6 | - | 0.60 | m | 1 | b | 0.60 | |
| 6 | 구 | 균열 | 0.2 | 2.5 | - | 2.50 | m | 8 | b | 20.00 | |

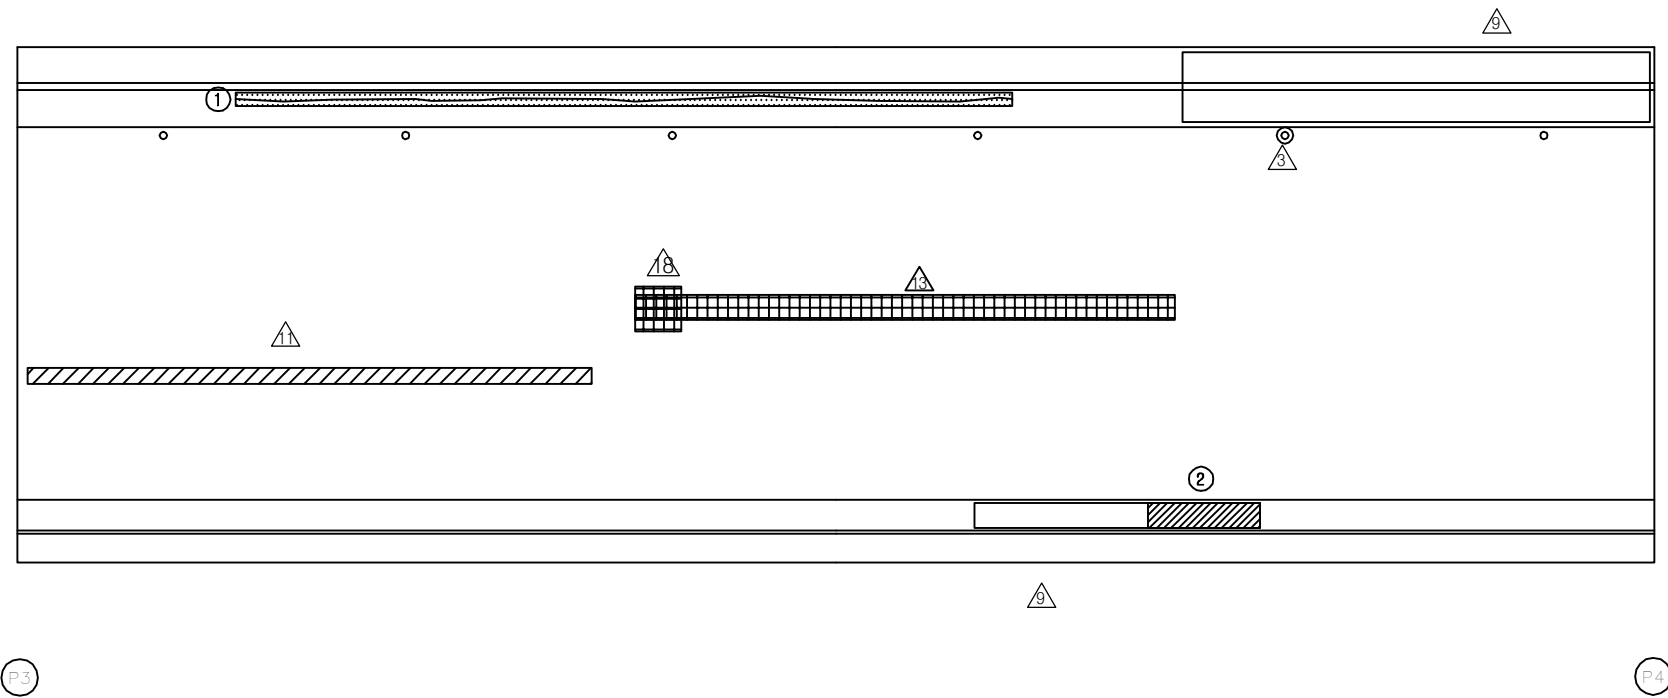
ID : 금시교(부산) - 교면포장 - S4

| 번호 | 신(N)<br>구(P) | 손상내용 | 손상현황 | | | | | | 결함<br>상태 | 손상<br>물량 | 비고 |
|---|---|---|---|---|---|---|---|---|---|---|---|
| 1 | 구 | 균열부 백태 | 0.2 | 25.0 | - | 25.00 | m | 1 | b | 25.00 | |

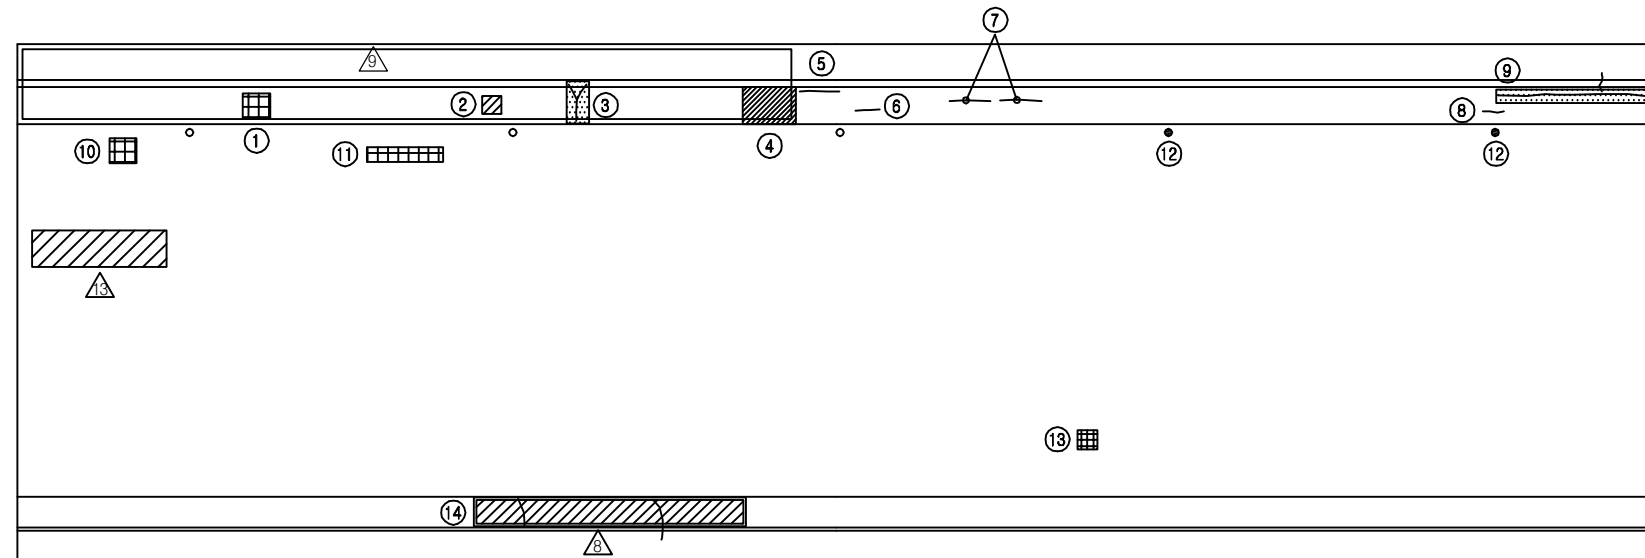
| 번호 | 신(N)<br>구(P) | 손상내용 | 손상현황 | | | | | | 결함<br>상태 | 손상<br>물량 | 비고 |
|---|---|---|---|---|---|---|---|---|---|---|---|
| 3 | 구 | 균열부 백태 | 0.2 | 1.5 | - | 1.50 | m | 1 | b | 1.50 | |
| 5 | 구 | 균열 | 0.2 | 1.0 | - | 1.00 | m | 1 | b | 1.00 | |
| 6 | 구 | 균열 | 0.2 | 0.6 | - | 0.60 | m | 1 | b | 0.60 | |
| 7 | 구 | 균열 | 0.2 | 1.0 | - | 1.00 | m | 2 | b | 2.00 | |
| 8 | 구 | 균열 | 0.2 | 0.5 | - | 0.50 | m | 1 | b | 0.50 | |
| 9 | 구 | 균열부 백태 | 0.2 | 5.0 | - | 5.00 | m | 1 | b | 5.00 | |

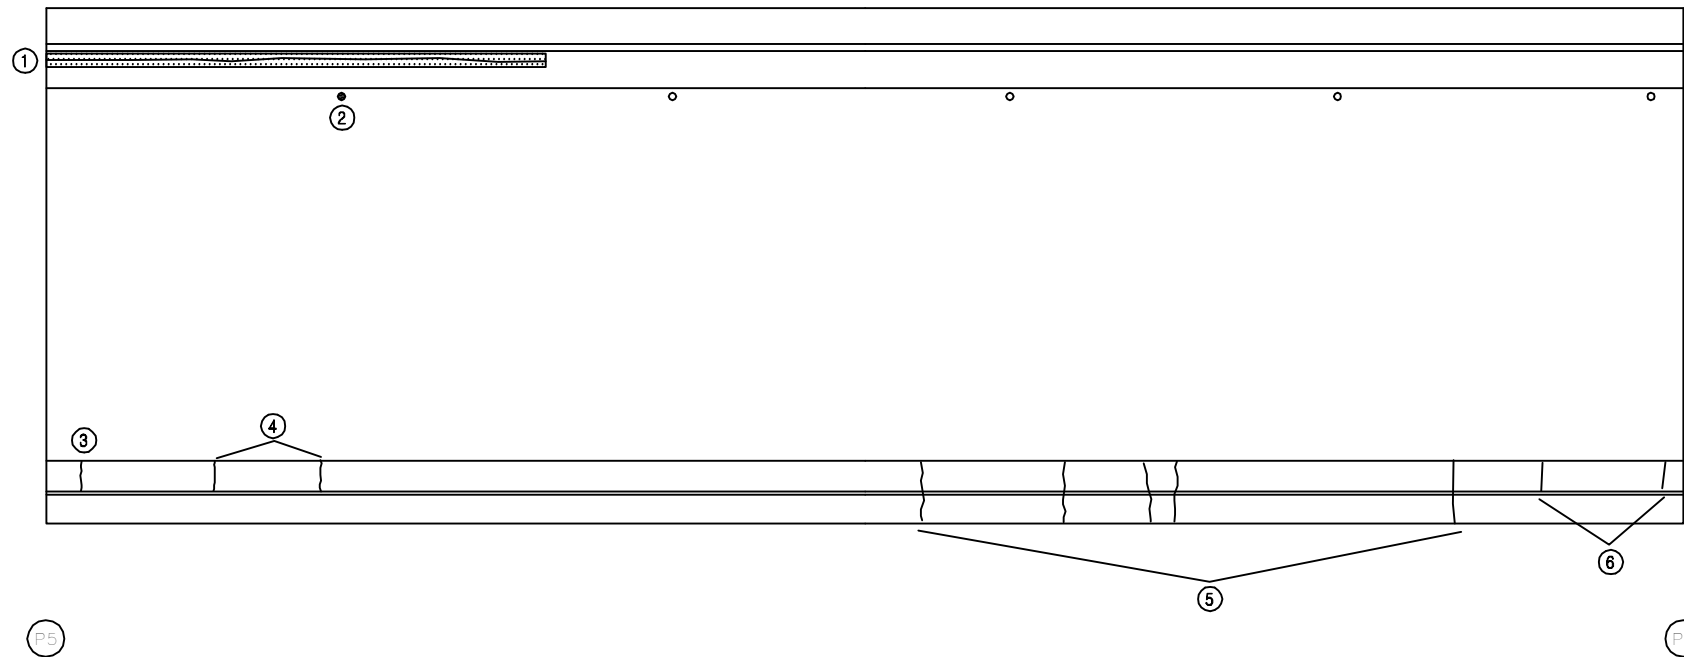
| 번호 | 신(N)<br>구(P) | 손상내용 | 손상현황 | | | | | | 결함<br>상태 | 손상<br>물량 | 비고 |
|---|---|---|---|---|---|---|---|---|---|---|---|
| 1 | 구 | 균열부 백태 | 0.2 | 15.0 | - | 15.00 | m | 1 | b | 15.00 | |
| 3 | 구 | 균열 | 0.2 | 1.0 | - | 1.00 | m | 1 | b | 1.00 | |
| 4 | 구 | 균열 | 0.2 | 1.0 | - | 1.00 | m | 2 | b | 2.00 | |
| 5 | 구 | 균열 | 0.2 | 2.5 | - | 2.50 | m | 4 | b | 10.00 | |
| 6 | 구 | 균열 | 0.2 | 1.0 | - | 1.00 | m | 2 | b | 2.00 | |

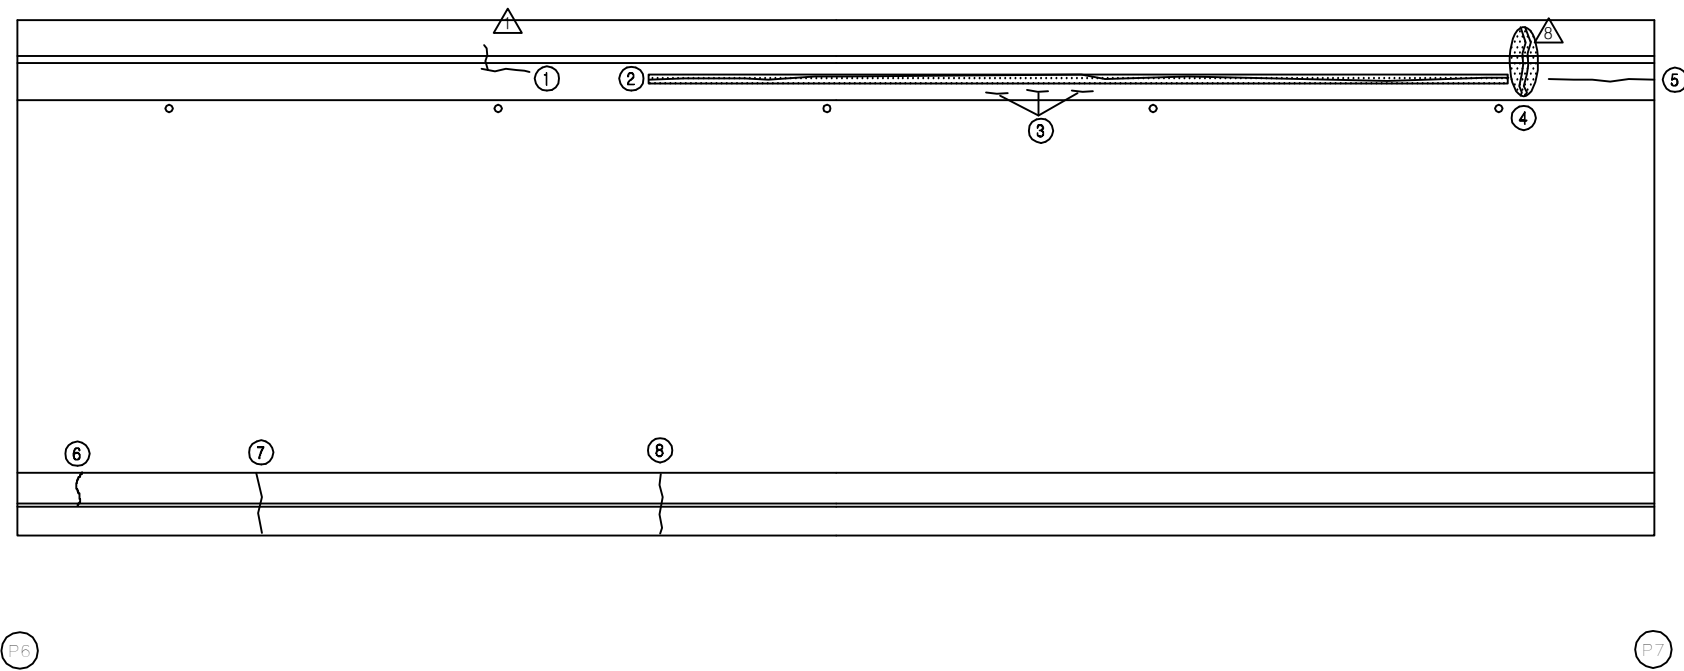
# ID : 금시교(부산) - 교면포장 - S7

| 번호 | 신(N)<br>구(P) | 손상내용 | 손상현황 | | | | | | 결함<br>상태 | 손상<br>물량 | 비고 |
|---|---|---|---|---|---|---|---|---|---|---|---|
| 1 | 구 | 균열 | 0.2 | 0.3 | - | 0.30 | m | 1 | b | 0.30 | |
| 2 | 구 | 균열부 백태 | 0.2 | 30.0 | - | 30.00 | m | 1 | b | 30.00 | |
| 3 | 구 | 균열 | 0.2 | 1.0 | - | 1.00 | m | 1 | b | 1.00 | |
| 4 | 구 | 보수부 재균열 | 0.2 | 1.0 | - | 1.00 | m | 1 | b | 1.00 | |
| 5 | 구 | 균열 | 0.2 | 2.0 | - | 2.00 | m | 1 | b | 2.00 | |
| 6 | 구 | 균열 | 0.3 | 1.0 | - | 1.00 | m | 1 | c | 1.00 | |
| 7 | 구 | 균열 | 0.3 | 2.5 | - | 2.50 | m | 1 | c | 2.50 | |
| 8 | 구 | 균열 | 0.2 | 2.5 | - | 2.50 | m | 1 | b | 2.50 | |

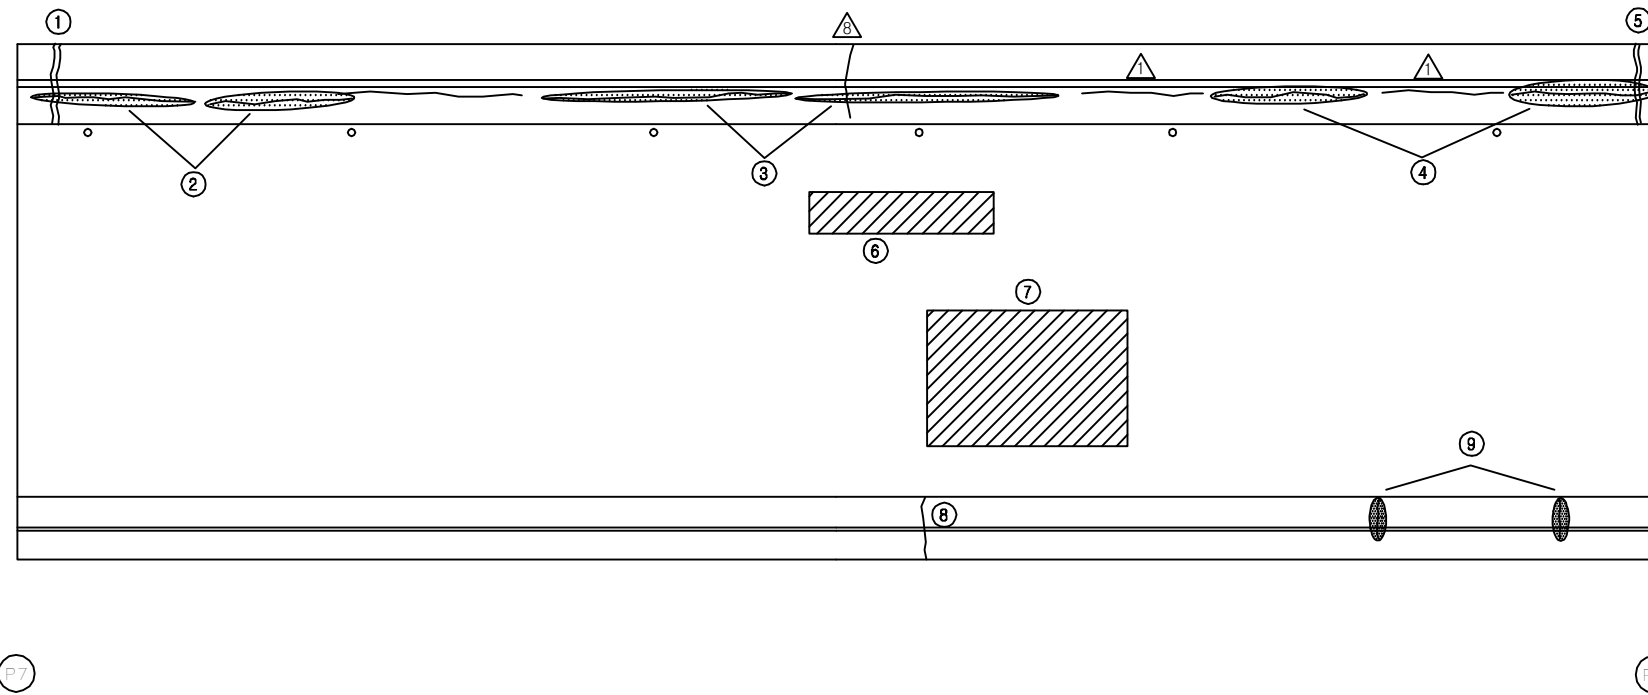
| 번호 | 신(N)<br>구(P) | 손상내용 | 손상현황 | | | | | | 결함<br>상태 | 손상<br>물량 | 비고 |
|---|---|---|---|---|---|---|---|---|---|---|---|
| 1 | 구 | 보수부 재균열 | 0.3 | 1.5 | - | 1.50 | m | 1 | c | 1.50 | |
| 2 | 구 | 균열부 백태 | 0.2 | 6.0 | - | 6.00 | m | 2 | b | 12.00 | |
| 3 | 구 | 균열부 백태 | 0.2 | 6.0 | - | 6.00 | m | 2 | b | 12.00 | |
| 4 | 구 | 균열부 백태 | 0.2 | 6.0 | - | 6.00 | m | 2 | b | 12.00 | |
| 5 | 구 | 보수부 재균열 | 0.2 | 1.5 | - | 1.50 | m | 1 | b | 1.50 | |
| 8 | 구 | 균열 | 0.2 | 2.5 | - | 2.50 | m | 1 | b | 2.50 | |
| 9 | 구 | 균열부 백태 | 0.2 | 1.0 | - | 1.00 | m | 2 | b | 2.00 | |

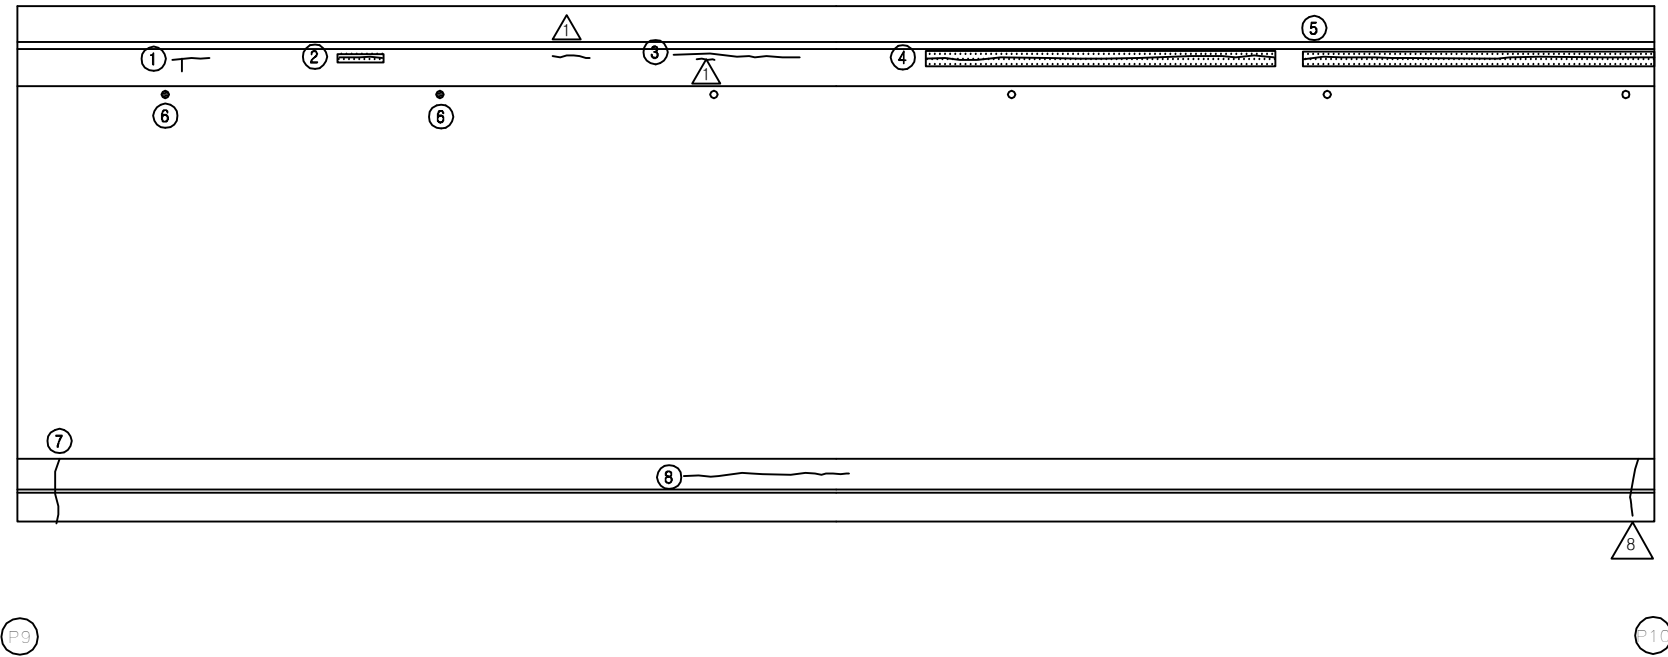
| 번호 | 신(N)<br>구(P) | 손상내용 | 손상현황 | | | | | | 결함<br>상태 | 손상<br>물량 | 비고 |
|---|---|---|---|---|---|---|---|---|---|---|---|
| 1 | 구 | 균열 | 0.3 | 0.6 | - | 0.60 | m | 1 | c | 0.60 | |
| 2 | 구 | 균열부 백태 | 0.2 | 0.5 | - | 0.50 | m | 1 | b | 0.50 | |
| 3 | 구 | 균열 | 0.2 | 1.5 | - | 1.50 | m | 1 | b | 1.50 | |
| 4 | 구 | 균열부 백태 | 0.2 | 8.0 | - | 8.00 | m | 1 | b | 8.00 | |
| 5 | 구 | 균열부 백태 | 0.2 | 10.0 | - | 10.00 | m | 1 | b | 10.00 | |
| 7 | 구 | 균열 | 0.3 | 2.5 | - | 2.50 | m | 1 | c | 2.50 | |

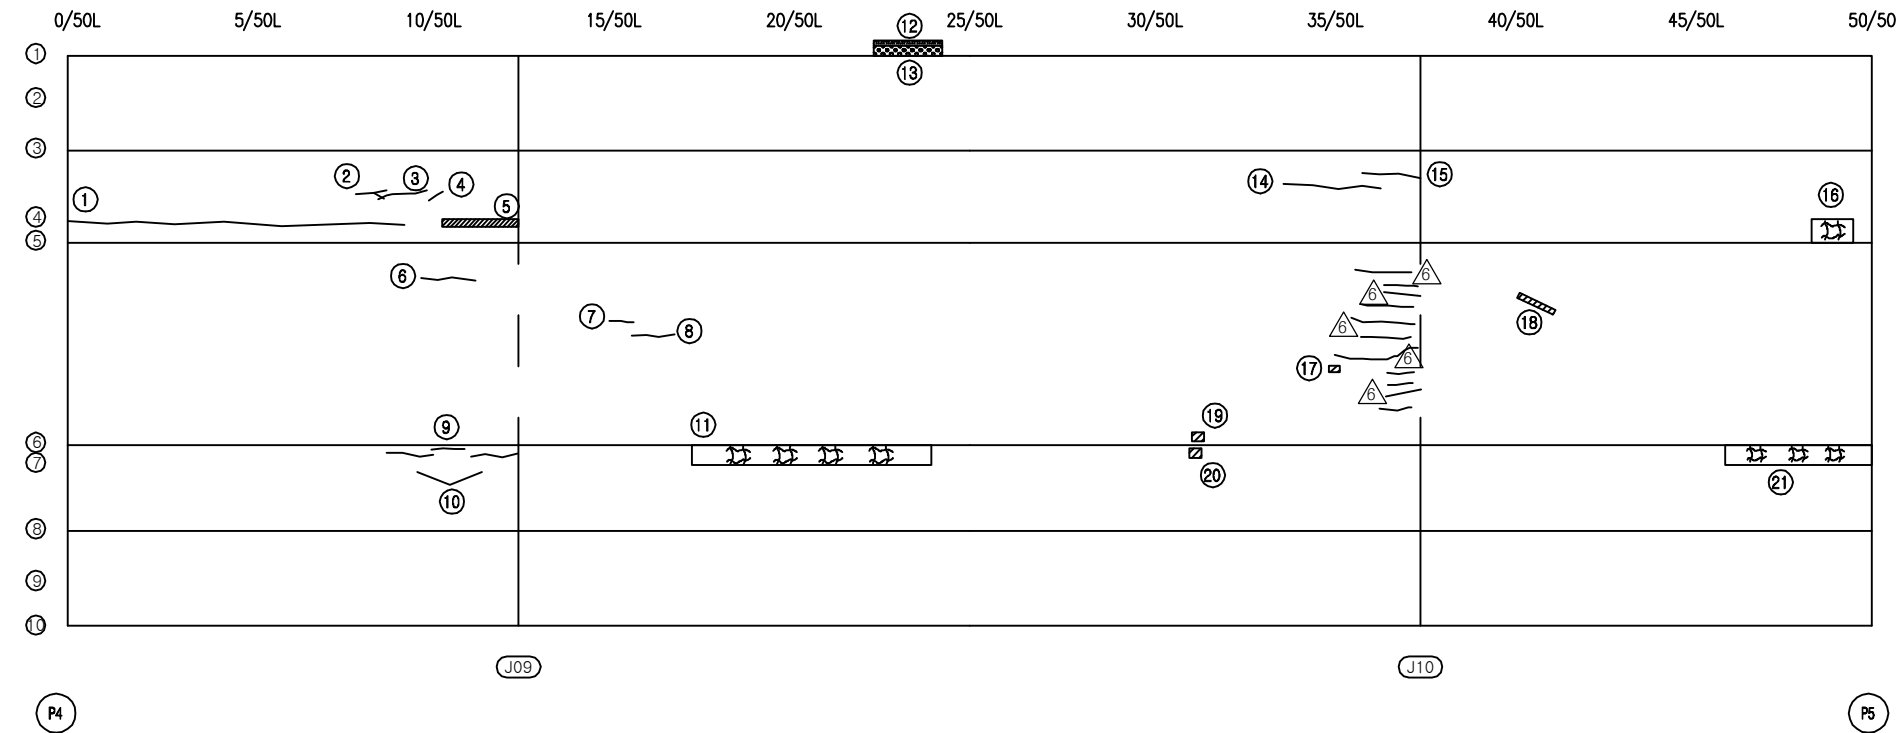
| 번호 | 신(N)<br>구(P) | 손상내용 | 손상현황 | | | | | | 결함<br>상대 | 손상<br>물량 | 비고 |
|---|---|---|---|---|---|---|---|---|---|---|---|
| 1 | 구 | 균열 | 0.1 | 9.0 | - | 9.00 | m | 1 | b | 9.00 | |
| 11 | 구 | 망상균열 | - | 5.5 | 0.6 | 3.30 | m <sup>2</sup> | 1 | b | 3.30 | |
| 12 | 구 | 거더(UF)-방호벽 접합부 누수 | - | 2.0 | - | 2.00 | m | 1 | b | 2.00 | |
| 13 | 구 | 누수흔적/백대 | - | 2.0 | 0.2 | 0.40 | m <sup>2</sup> | 1 | b | 0.40 | |

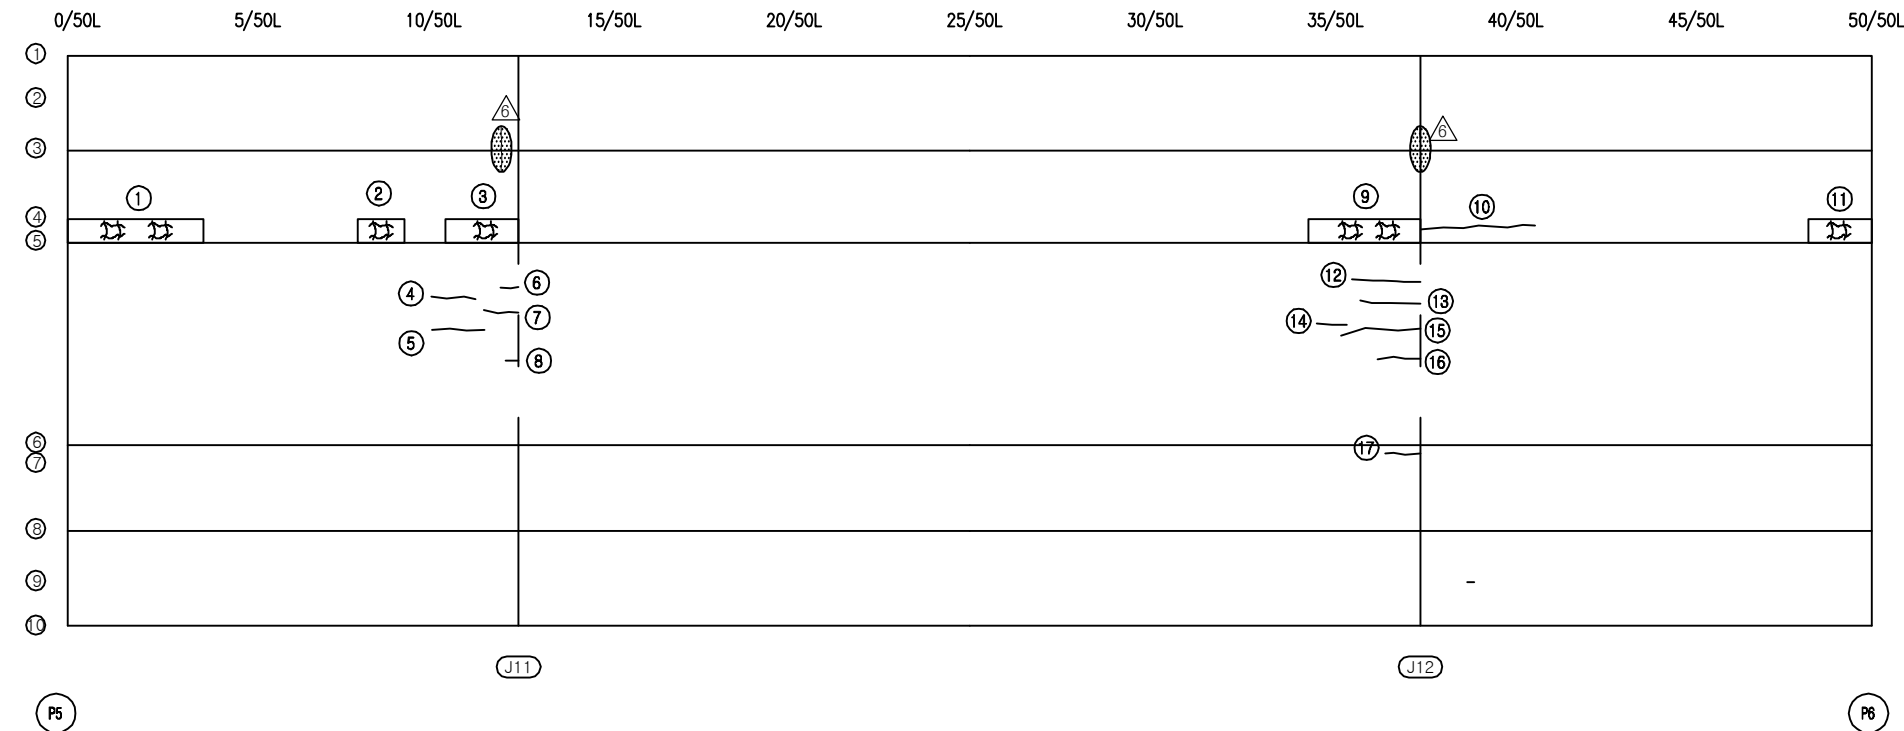
| 번호 | 신(N)<br>구(P) | 손상내용 | 손상현황 | | | | | | 결함<br>상대 | 손상<br>물량 | 비고 |
|---|---|---|---|---|---|---|---|---|---|---|---|
| 1 | 구 | 망상균열 | - | 4.0 | 0.6 | 2.40 | m <sup>2</sup> | 1 | b | 2.40 | |
| 9 | 구 | 망상균열 | - | 4.3 | 0.7 | 3.01 | m <sup>2</sup> | 1 | b | 3.01 | |
| 11 | 구 | 망상균열 | - | 1.8 | 0.7 | 1.26 | m <sup>2</sup> | 1 | b | 1.26 | |

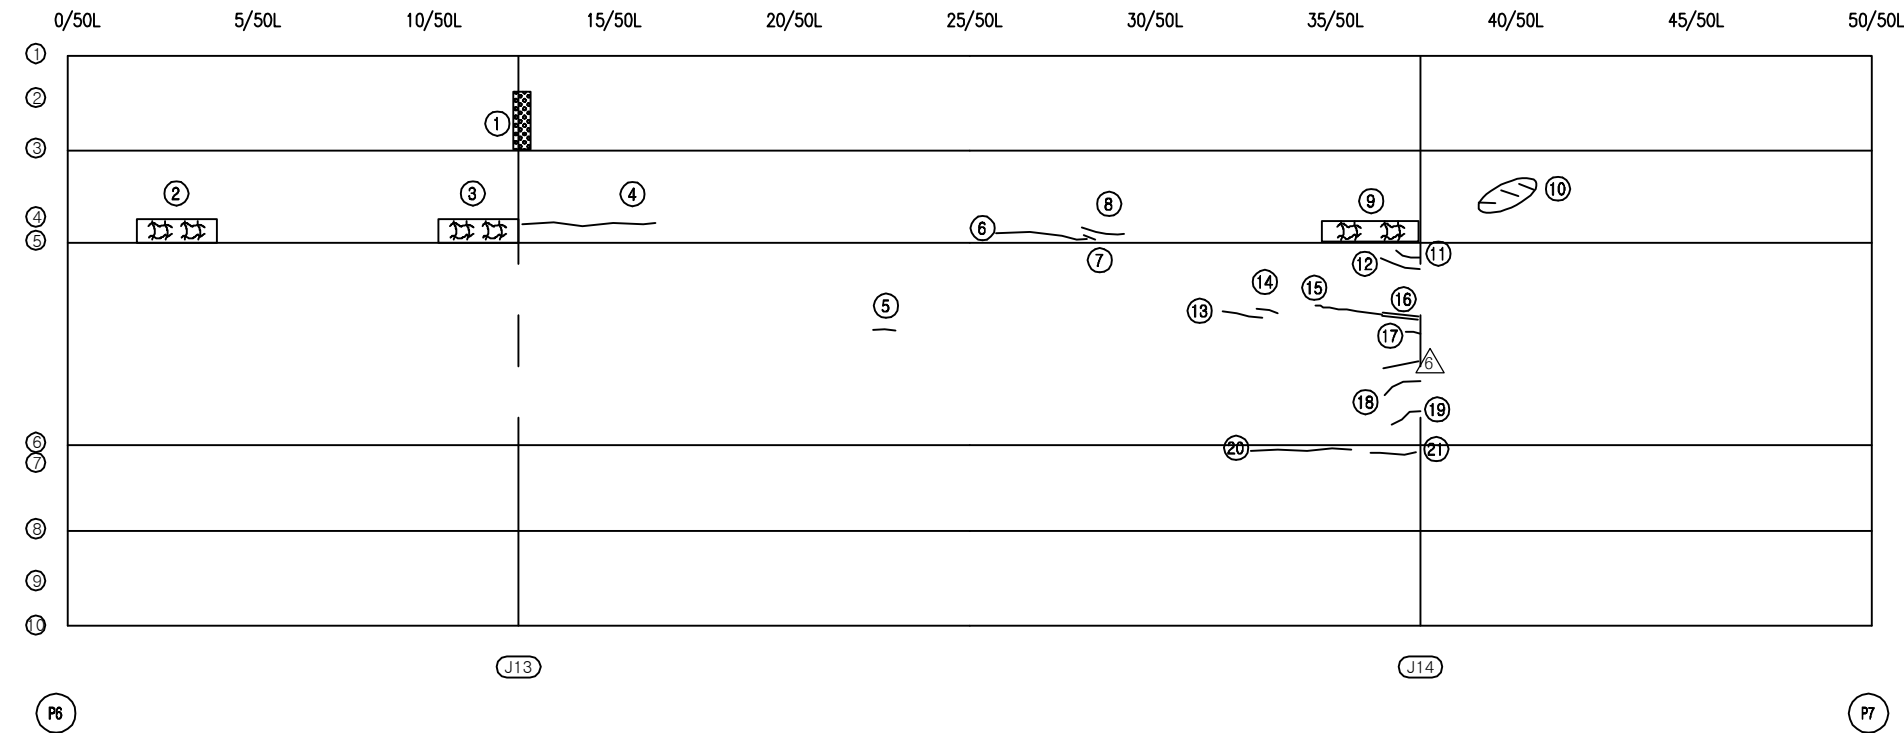
| 번호 | 신(N)<br>구(P) | 손상내용 | 손상현황 | | | | | | 결함<br>상태 | 손상<br>물량 | 비고 |
|---|---|---|---|---|---|---|---|---|---|---|---|
| 2 | 구 | 망상균열 | - | 2.5 | 0.8 | 2.00 | m <sup>2</sup> | 1 | b | 2.00 | |
| 3 | 구 | 망상균열 | - | 4.0 | 0.7 | 2.80 | m <sup>2</sup> | 1 | b | 2.80 | |
| 11 | 구 | 보수부 재균열 | 0.1 | 0.6 | - | 0.60 | m | 1 | b | 0.60 | |
| 12 | 구 | 보수부 재균열 | 0.1 | 1.0 | - | 1.00 | m | 1 | b | 1.00 | |

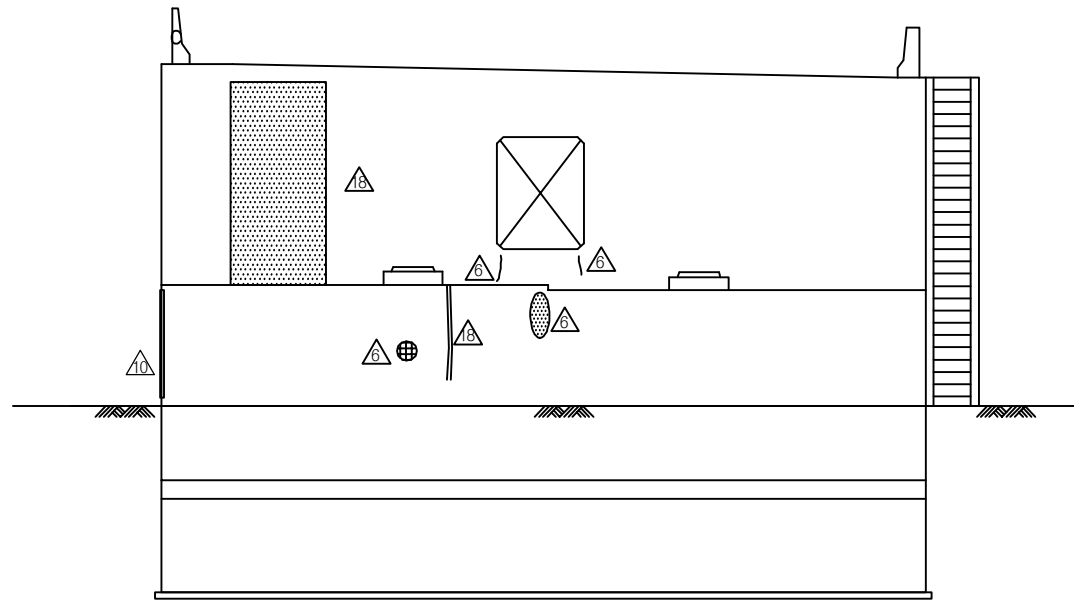
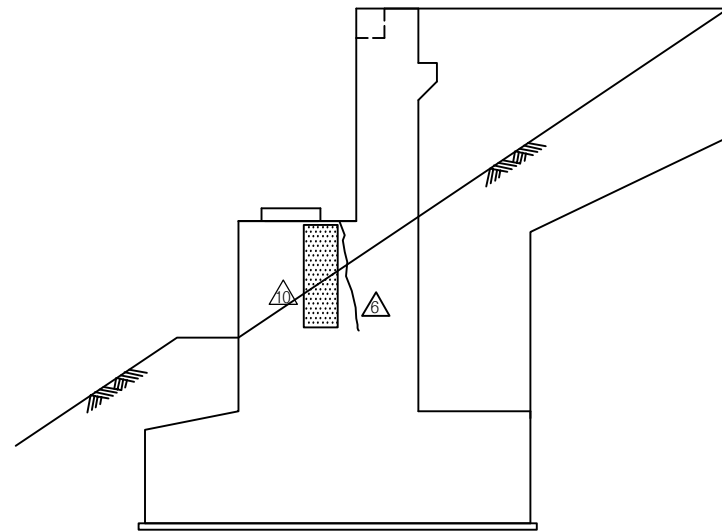
ID : 금시교(부산) - 교대 - A1

| 번호 | 신(N)<br>구(P) | 손상내용 | 손상현황 | | | | | | 결함<br>상대 | 손상<br>물량 | 비고 |
|---|---|---|---|---|---|---|---|---|---|---|---|
| 1 | 구 | 누수오염 | - | 3.0 | 2.5 | 7.50 | m <sup>2</sup> | 1 | b | 7.50 | |

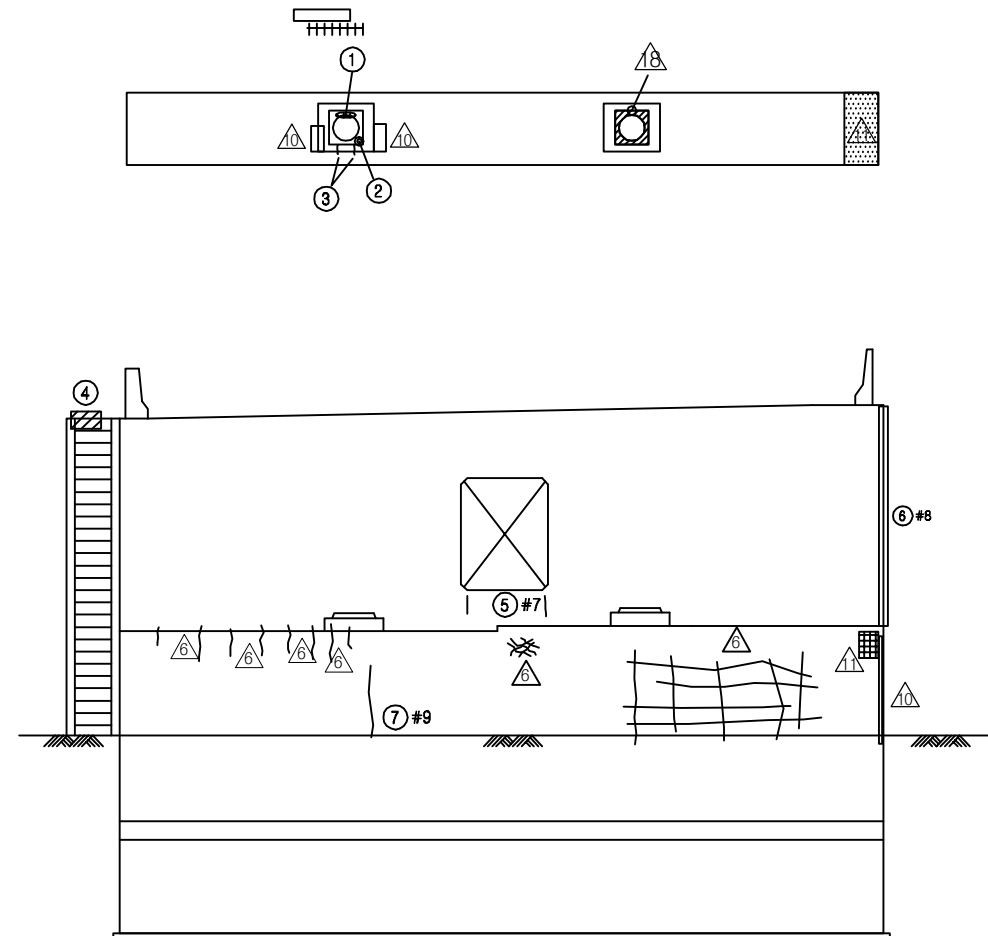
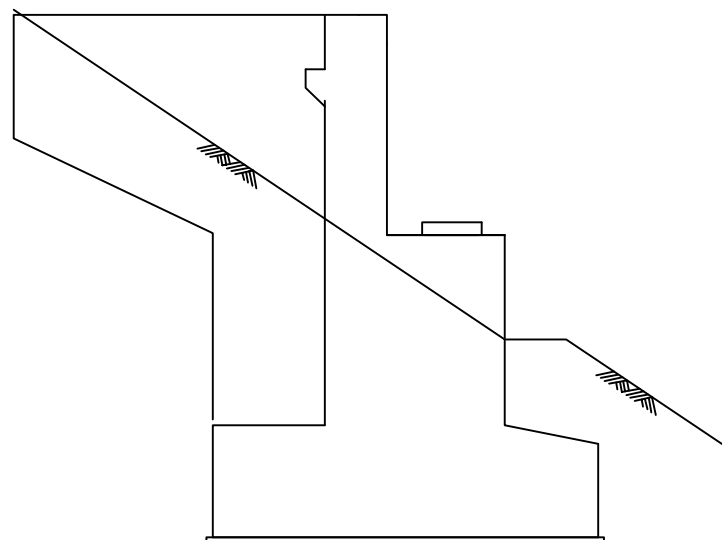
정 면 도

| 번호 | 신(N)<br>구(P) | 손상내용 | 손상현황 | | | | | | 결함<br>상대 | 손상<br>물량 | 비고 |
|---|---|---|---|---|---|---|---|---|---|---|---|
| 3 | 구 | 받침물탈 균열 | 0.1 | 0.4 | - | 0.40 | m | 1 | b | 0.40 | |
| 5 | 구 | 균열 | 0.2 | 0.8 | - | 0.80 | m | 1 | b | 0.80 | |
| 7 | 구 | 균열 | 0.2 | 1.2 | - | 1.20 | m | 1 | b | 1.20 | |

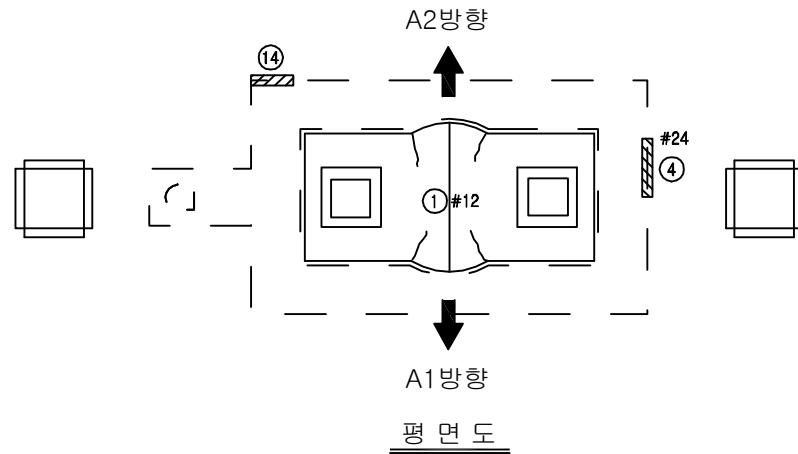
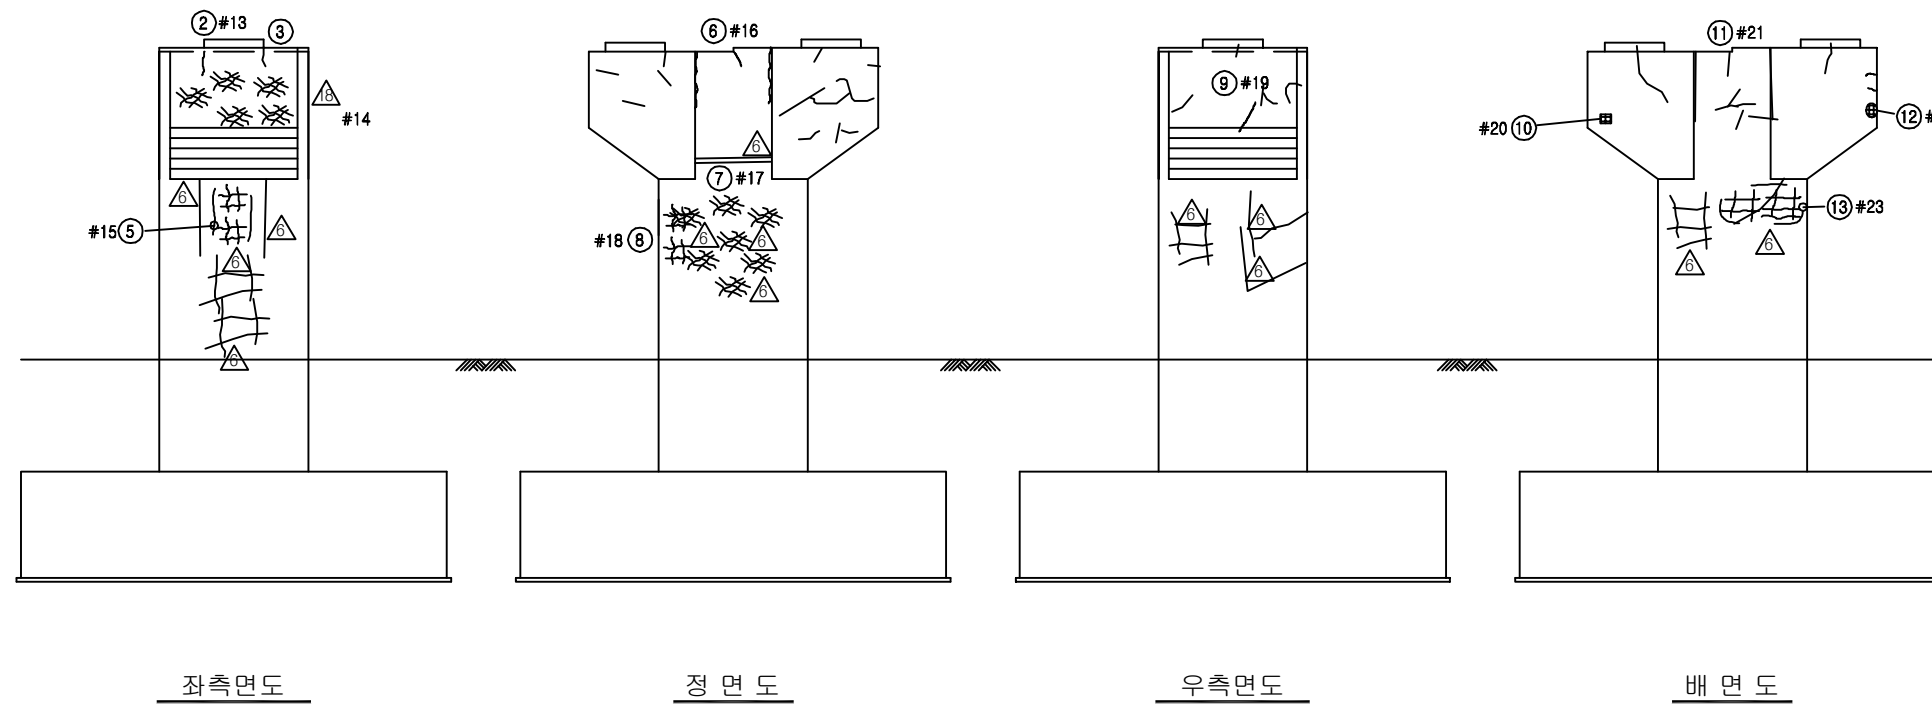
ID : 금시교(부산) - 교각 - P1

| 번호 | 신(N)<br>구(P) | 손상내용 | 손상현황 | | | | | | 결함<br>상대 | 손상<br>물량 | 비고 |
|---|---|---|---|---|---|---|---|---|---|---|---|
| 1 | 구 | 균열 | 0.2 | 0.4 | - | 0.40 | m | 4 | b | 1.60 | |
| 2 | 구 | 균열 | 0.2 | 1.0 | - | 1.00 | m | 1 | b | 1.00 | |
| 3 | 구 | 균열 | 0.1 | 1.0 | - | 1.00 | m | 1 | b | 1.00 | |
| 5 | 구 | 망상균열 | - | 1.0 | 1.5 | 1.50 | m <sup>2</sup> | 1 | b | 1.50 | |
| 7 | 구 | 보수부 재균열 | 0.2 | 1.0 | - | 1.00 | m | 1 | b | 1.00 | |

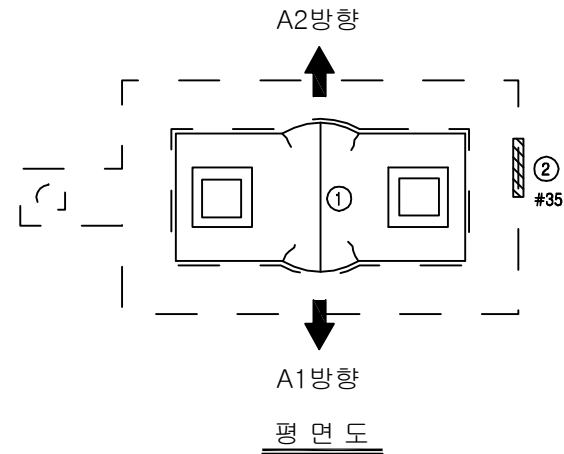
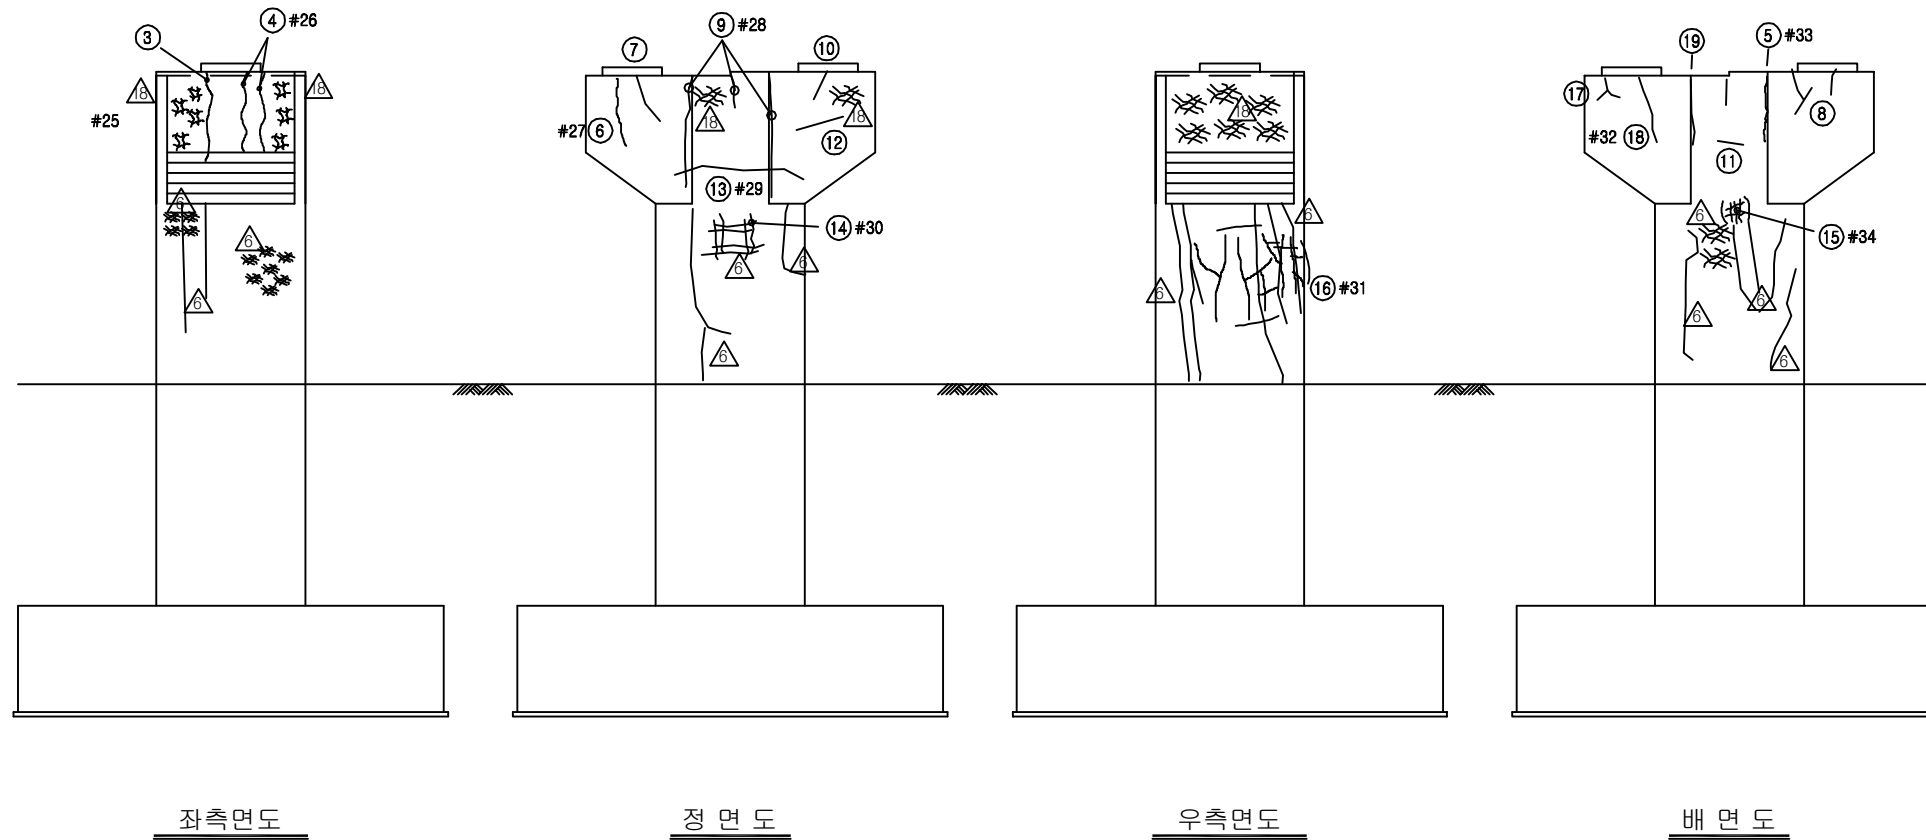
# ID : 금시교(부산) - 교각 - P2

| 번호 | 신(N)<br>구(P) | 손상내용 | 손상현황 | | | | | | 결함<br>상대 | 손상<br>물량 | 비고 |
|---|---|---|---|---|---|---|---|---|---|---|---|
| 1 | 구 | 균열 | 0.2 | 0.4 | - | 0.40 | m | 4 | b | 1.60 | |
| 3 | 구 | 균열 | 0.1 | 1.2 | - | 1.20 | m | 1 | b | 1.20 | |
| 4 | 구 | 균열 | 0.1 | 2.0 | - | 2.00 | m | 1 | b | 2.00 | |
| 14 | 구 | 망상균열 | - | 1.0 | 1.0 | 1.00 | m <sup>2</sup> | 1 | b | 1.00 | |
| 18 | 구 | 균열 | 0.3 | 1.4 | - | 1.40 | m | 1 | b | 1.40 | |
