## 2. 금시교

# ID : 금시교(대구) - 교면포장 - S1

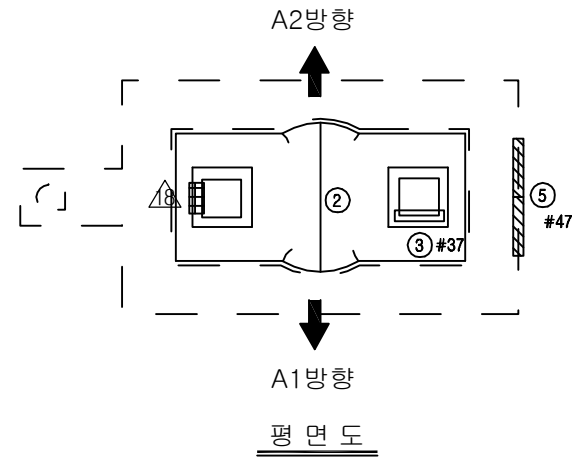
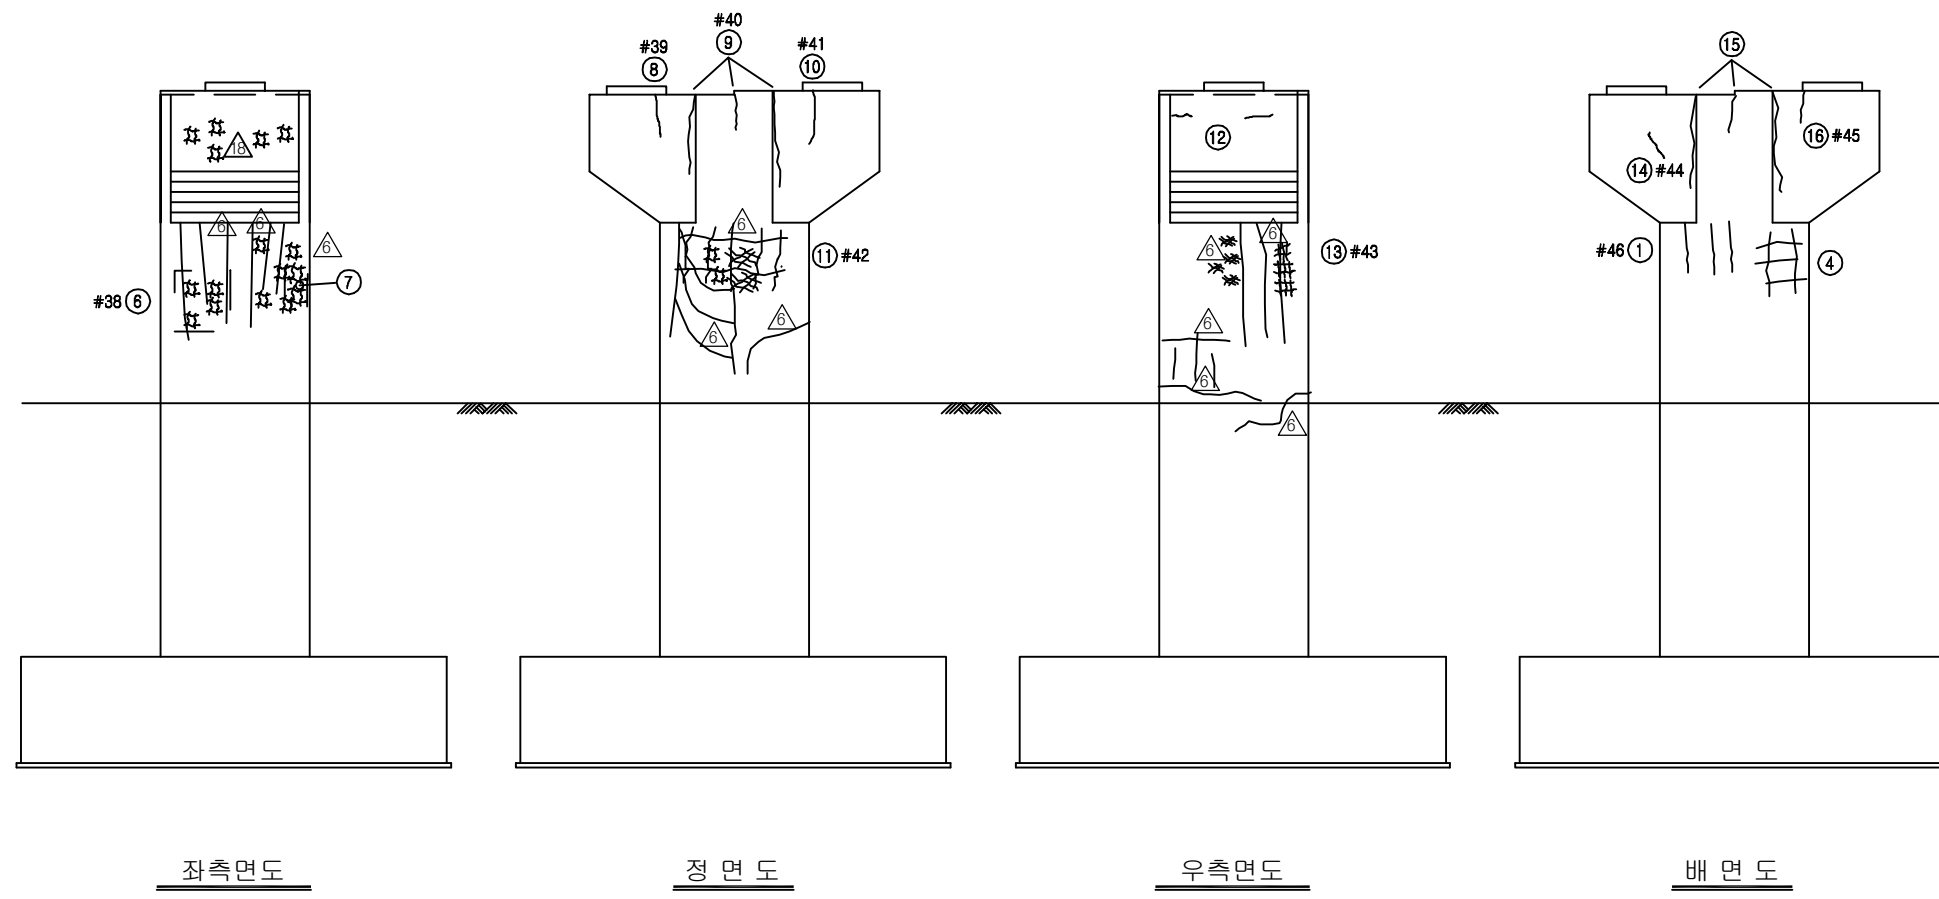
ID : 금시교(부산) - 교각 - P3

| 번호 | 신(N)<br>구(P) | 손상내용 | 손상현황 | | | | | | 결함<br>상대 | 손상<br>물량 | 비고 |
|---|---|---|---|---|---|---|---|---|---|---|---|
| 1 | 구 | 균열 | 0.2 | 0.5 | - | 0.50 | m | 3 | b | 1.50 | |
| 2 | 구 | 균열 | 0.2 | 0.4 | - | 0.4 | m | 4 | b | 1.60 | |
| 4 | 구 | 망상균열 | - | 0.7 | 0.3 | 0.21 | m² | 1 | b | 0.21 | |

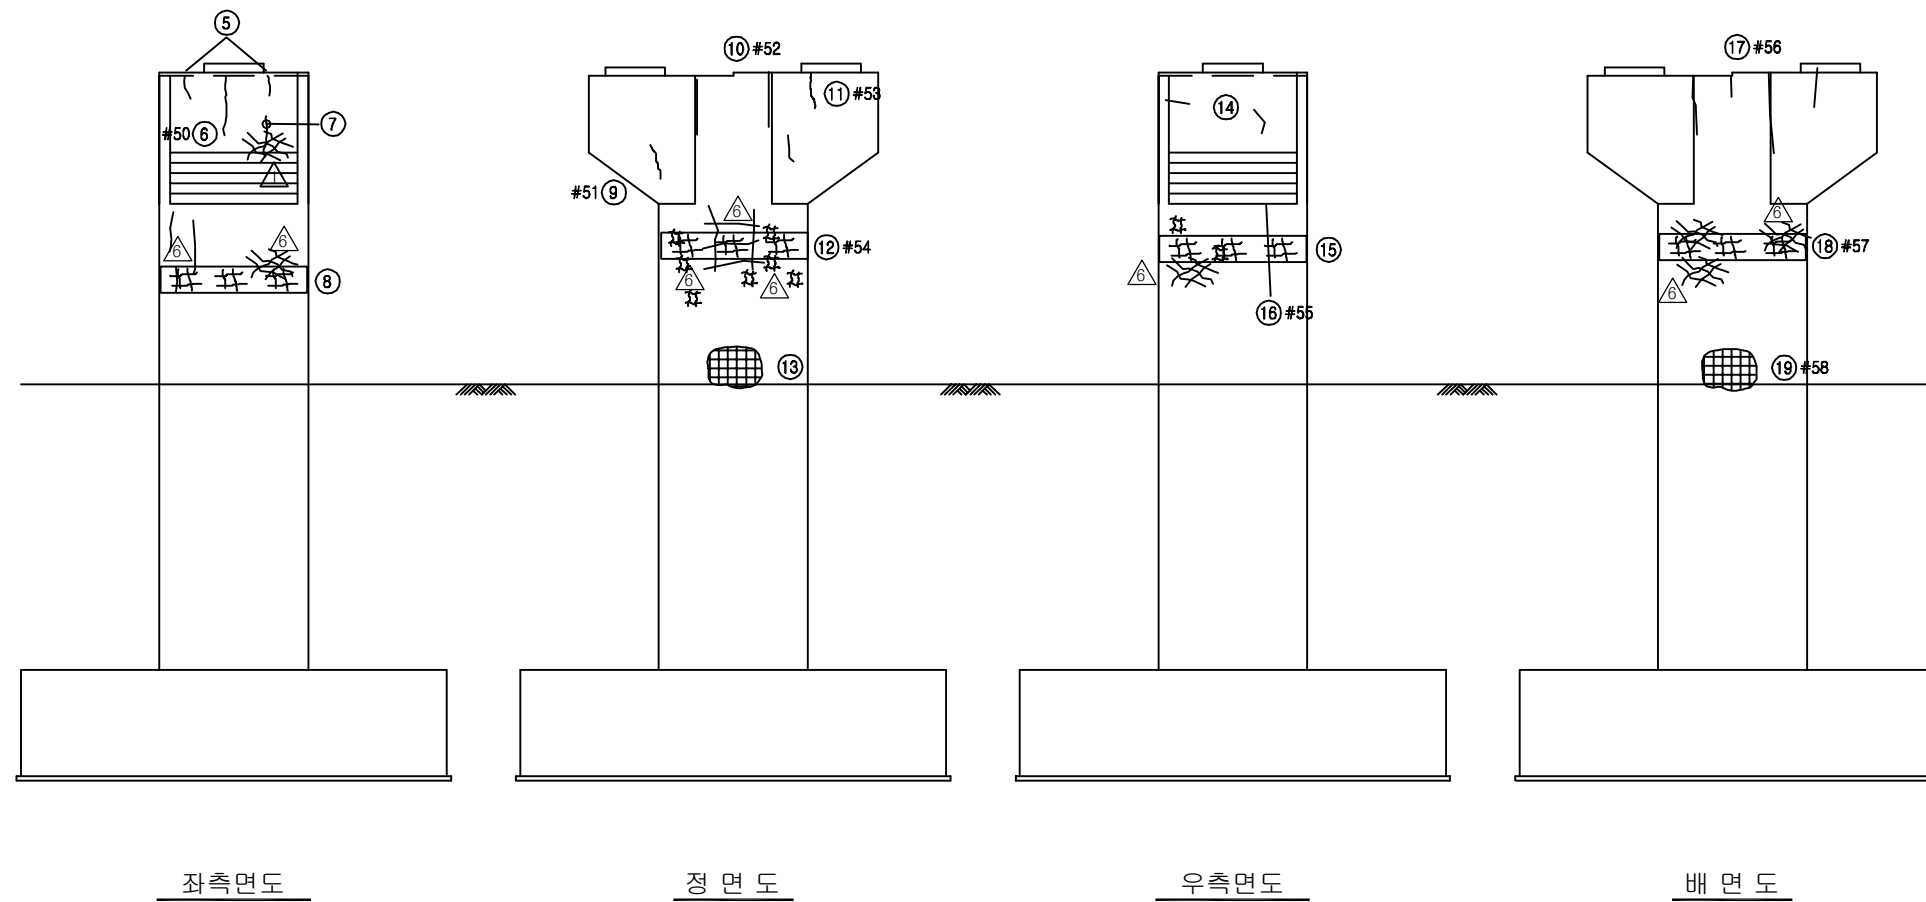
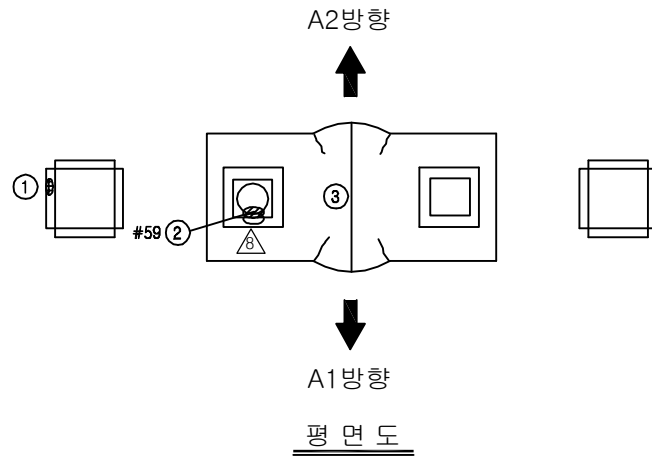
ID : 금시교(부산) - 교각 - P5

| 번호 | 신(N)<br>구(P) | 손상내용 | 손상현황 | | | | | | 결함<br>상대 | 손상<br>물량 | 비고 |
|---|---|---|---|---|---|---|---|---|---|---|---|
| 3 | 구 | 균열 | 0.2 | 0.5 | - | 0.50 | m | 4 | b | 2.00 | |
| 4 | 구 | 균열 | 0.2 | 1.8 | - | 1.80 | m | 1 | b | 1.80 | |
| 5 | 구 | 균열 | 0.2 | 6.5 | - | 6.50 | m | 1 | b | 6.50 | |
| 6 | 구 | 균열 | 0.1 | 1.2 | - | 1.20 | m | 1 | b | 1.20 | |
| 7 | 구 | 균열 | 0.2 | 3.5 | - | 3.50 | m | 1 | b | 3.50 | |
| 8 | 구 | 균열 | 0.2 | 0.8 | - | 0.80 | m | 1 | b | 0.80 | |
| 9 | 구 | 균열 | 0.2 | 3.5 | - | 3.50 | m | 1 | b | 3.50 | |
| 10 | 구 | 균열 | 0.1 | 2.0 | - | 2.00 | m | 1 | b | 2.00 | |

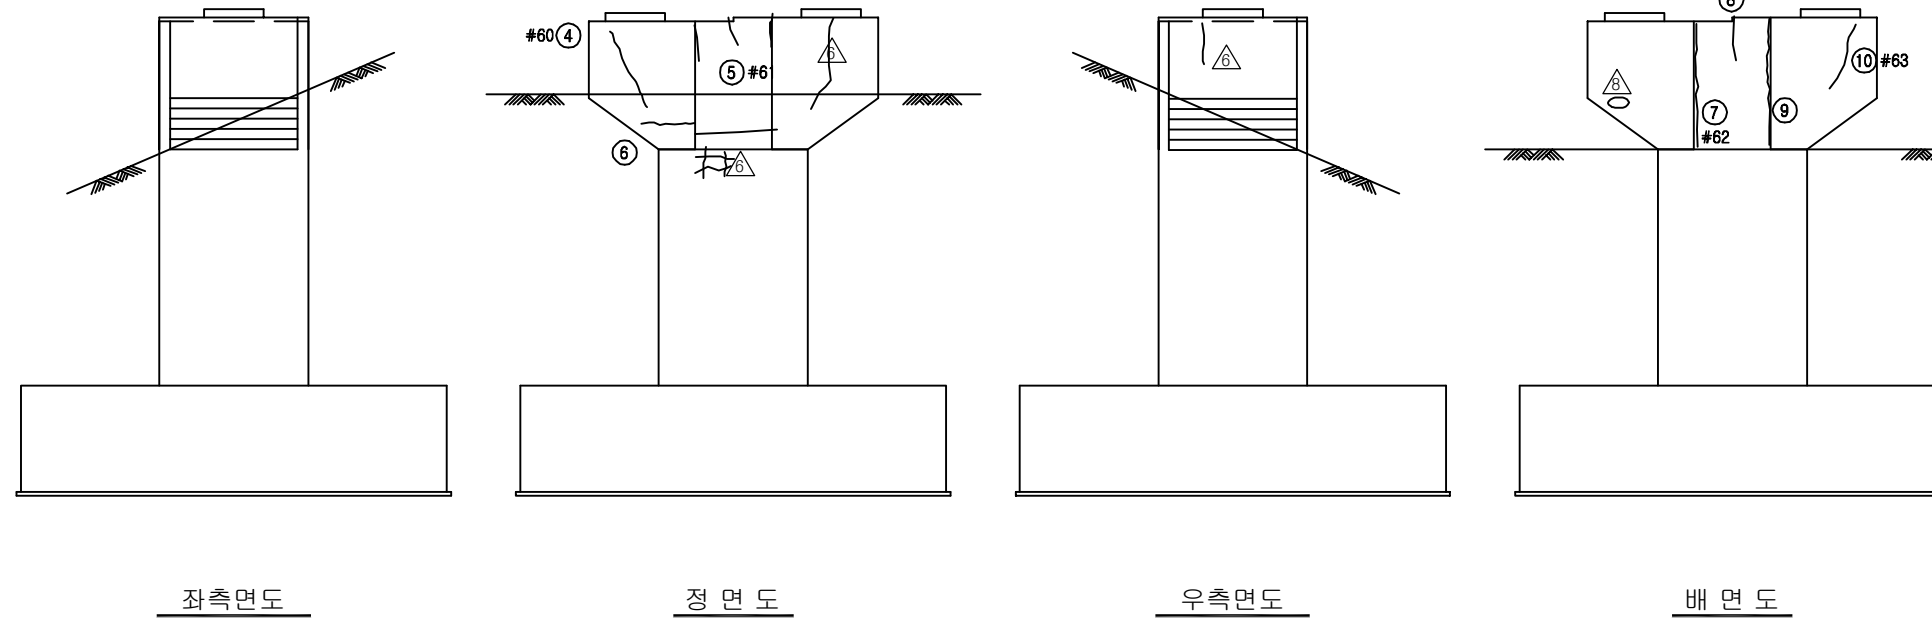
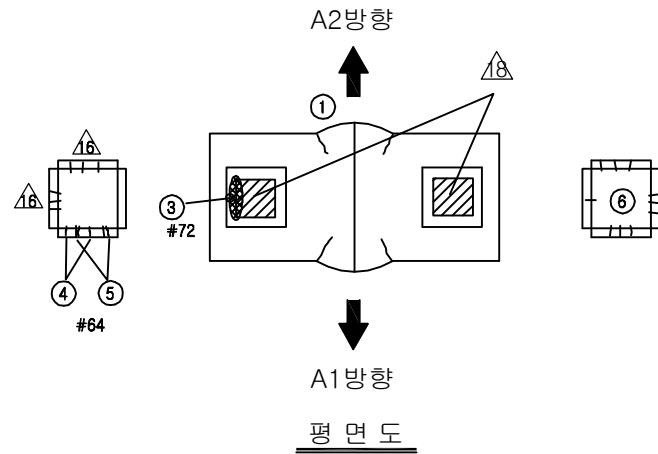
ID : 금시교(부산) - 교각 - P6

| 번호 | 신(N)<br>구(P) | 손상내용 | 손상현황 | | | | | | 결함<br>상태 | 손상<br>물량 | 비고 |
|---|---|---|---|---|---|---|---|---|---|---|---|
| 1 | 구 | 균열 | 0.2 | 1.6 | - | 1.60 | m | 1 | b | 1.60 | |
| 2 | 구 | 균열 | 0.1 | 0.9 | - | 0.90 | m | 1 | b | 0.90 | |
| 4 | 구 | 받침물탈 균열 | 0.2 | 0.2 | - | 0.20 | m | 2 | b | 0.40 | |
| 5 | 구 | 받침물탈 보수부 재균열 | 0.2 | 0.2 | - | 0.20 | m | 2 | b | 0.40 | |
| 6 | 구 | 받침물탈 균열 | 0.2 | 0.2 | - | 0.20 | m | 10 | b | 2.00 | |
| 7 | 구 | 균열 | 0.1 | 0.8 | - | 0.80 | m | 1 | b | 0.80 | |
| 8 | 구 | 균열 | 0.1 | 0.8 | - | 0.80 | m | 1 | b | 0.80 | |
| 9 | 구 | 균열 | 0.2 | 2.0 | - | 2.00 | m | 1 | b | 2.00 | |
| 10 | 구 | 망상균열 | - | 0.8 | 2.0 | 1.60 | m <sup>2</sup> | 1 | b | 1.60 | |
| 11 | 구 | 균열 | 0.2 | 5.0 | - | 5.00 | m | 1 | b | 5.00 | |
| 12 | 구 | 균열 | 0.1 | 0.6 | - | 0.60 | m | 1 | b | 0.60 | |
| 13 | 구 | 보수부 재균열 | 0.2 | 3.0 | - | 3.00 | m | 1 | b | 3.00 | |
| 14 | 구 | 균열 | 0.1 | 0.4 | - | 0.40 | m | 1 | b | 0.40 | |
| 15 | 구 | 균열 | 0.1 | 1.0 | - | 1.00 | m | 1 | b | 1.00 | |
| 17 | 구 | 균열 | 0.2 | 4.5 | - | 4.50 | m | 1 | b | 4.50 | |
| 18 | 구 | 균열 | 0.1 | 1.0 | - | 1.00 | m | 1 | b | 1.00 | |
| 19 | 구 | 균열 | 0.1 | 0.8 | - | 0.80 | m | 1 | b | 0.80 | |

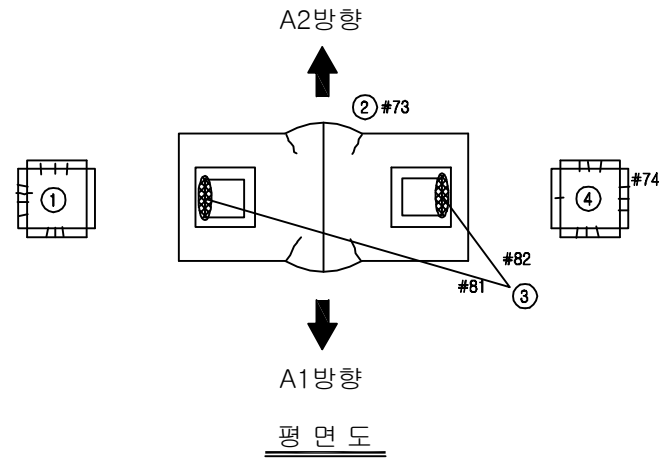
ID : 금시교(부산) - 교각 - P7

| 번호 | 신(N)<br>구(P) | 손상내용 | 손상현황 | | | | | | 결함<br>상태 | 손상<br>물량 | 비고 |
|---|---|---|---|---|---|---|---|---|---|---|---|
| 1 | 구 | 받침물탈 균열 | 0.2 | 0.3 | - | 0.30 | m | 10 | b | 3.00 | |
| 2 | 구 | 균열 | 0.2 | 0.4 | - | 0.40 | m | 4 | b | 1.60 | |
| 4 | 구 | 받침물탈 균열 | 0.2 | 0.3 | - | 0.30 | m | 10 | b | 3.00 | |
| 5 | 구 | 균열 | 0.1 | 2.0 | - | 2.00 | m | 1 | b | 2.00 | |
| 6 | 구 | 균열 | 0.2 | 0.8 | - | 0.80 | m | 1 | b | 0.80 | |
| 7 | 구 | 균열 | 0.1 | 0.6 | - | 0.60 | m | 1 | b | 0.60 | |
| 8 | 구 | 균열 | 0.1 | 4.3 | - | 4.30 | m | 1 | b | 4.30 | |
| 9 | 구 | 균열 | 0.1 | 1.5 | - | 1.50 | m | 1 | b | 1.50 | |
| 10 | 구 | 균열 | 0.1 | 1.0 | - | 1.00 | m | 1 | b | 1.00 | |
| 11 | 구 | 균열 | 0.1 | 1.5 | - | 1.50 | m | 1 | b | 1.50 | |
| 12 | 구 | 균열 | 0.2 | 1.0 | - | 1.00 | m | 1 | b | 1.00 | |
| 13 | 구 | 균열 | 0.1 | 0.6 | - | 0.60 | m | 1 | b | 0.60 | |
| 14 | 구 | 균열 | 0.1 | 1.0 | - | 1.00 | m | 1 | b | 1.00 | |
| 15 | 구 | 균열 | 0.2 | 1.0 | - | 1.00 | m | 1 | b | 1.00 | |
| 16 | 구 | 균열 | 0.1 | 5.5 | - | 5.50 | m | 1 | b | 5.50 | |
| 17 | 구 | 균열 | 0.1 | 0.7 | - | 0.70 | m | 1 | b | 0.70 | |
| 18 | 구 | 균열 | 0.1 | 0.8 | - | 0.80 | m | 1 | b | 0.80 | |

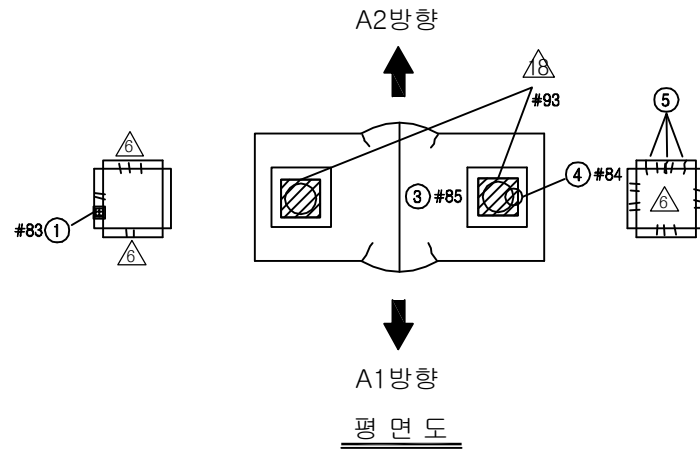
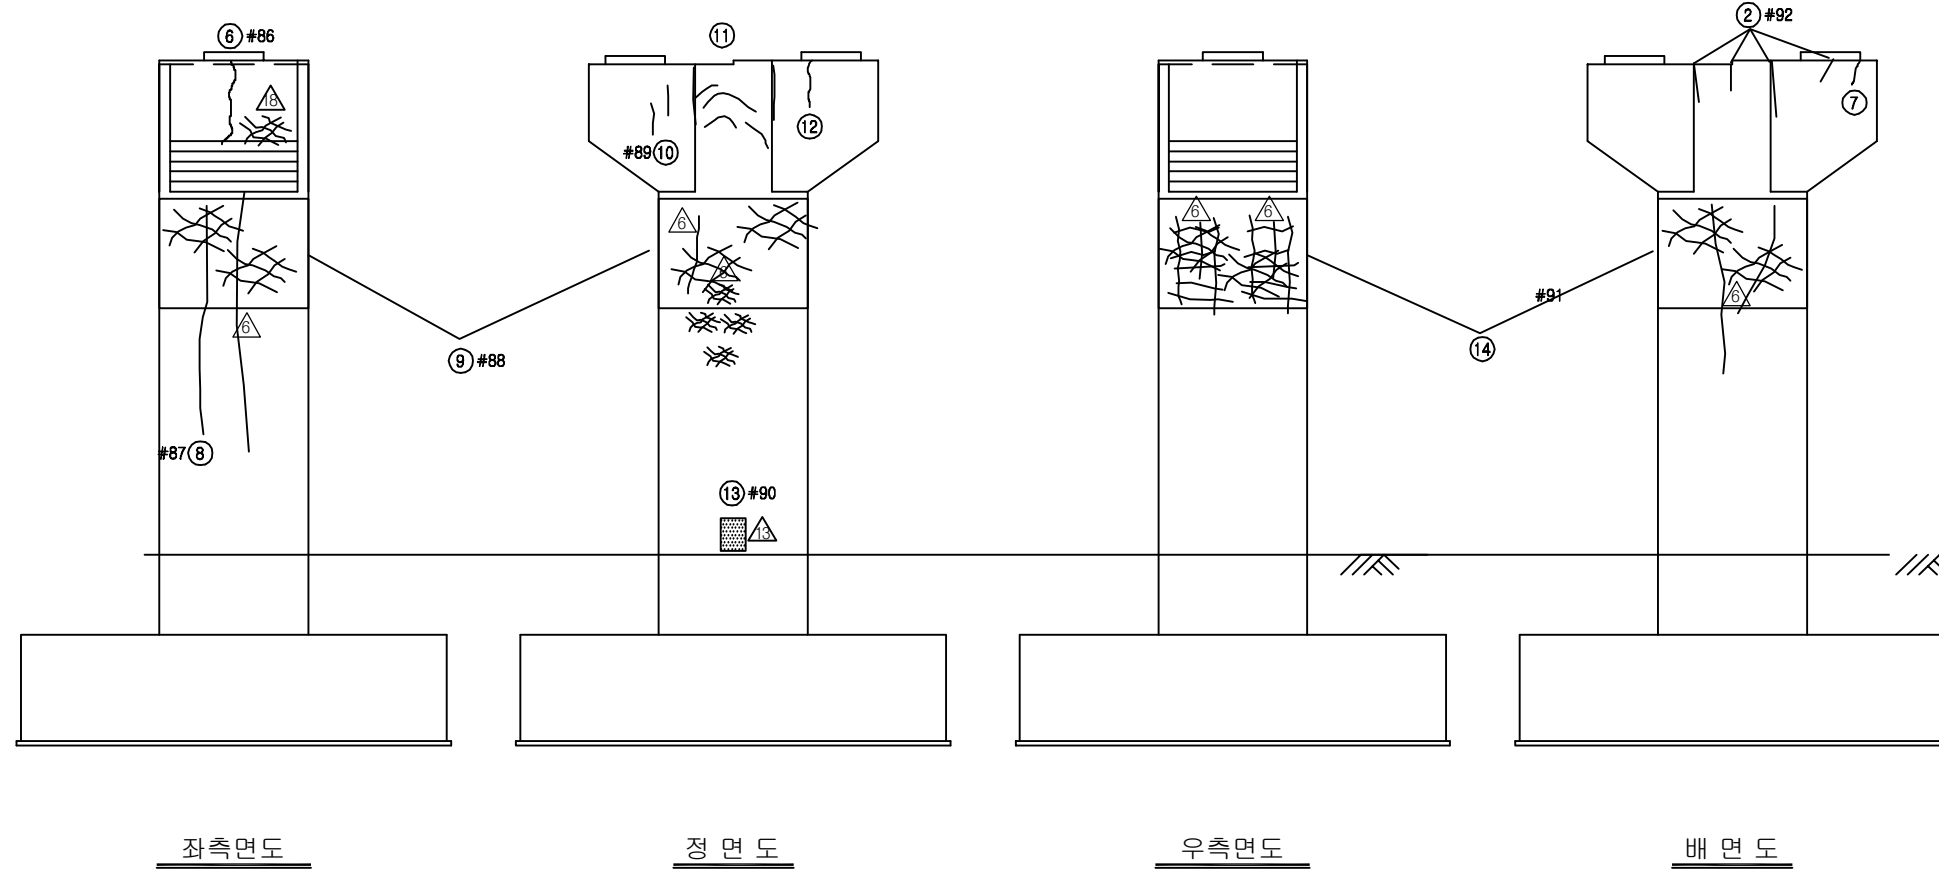
| 도면번호 | 060 |

| 번호 | 신(N)<br>구(P) | 손상내용 | 손상현황 | | | | | 결함<br>상대 | 손상<br>물량 | 비고 |
|---|---|---|---|---|---|---|---|---|---|---|
| 2 | 구 | 균열 | 0.2 | 5.4 | - | 5.40 | m | 1 | b | 5.40 |
| 3 | 구 | 균열 | 0.2 | 0.3 | - | 0.30 | m | 4 | b | 1.20 |
| 5 | 구 | 받침물탈 균열 | 0.1 | 0.2 | - | 0.20 | m | 3 | b | 0.60 |
| 6 | 구 | 균열 | 0.1 | 1.4 | - | 1.40 | m | 1 | b | 1.40 |
| 7 | 구 | 균열 | 0.1 | 0.5 | - | 0.50 | m | 1 | b | 0.50 |
| 8 | 구 | 균열 | 0.2 | 6.0 | - | 6.00 | m | 1 | b | 6.00 |
| 9 | 구 | 망상균열 | - | 3.0 | 3.0 | 9.00 | m <sup>2</sup> | 2 | b | 18.0 |
| 10 | 구 | 균열 | 0.1 | 1.2 | - | 1.20 | m | 1 | b | 1.20 |
| 11 | 구 | 균열 | 0.2 | 7.2 | - | 7.20 | m | 1 | b | 7.20 |
| 12 | 구 | 균열 | 0.1 | 0.9 | - | 0.90 | m | 1 | b | 0.90 |
| 14 | 구 | 망상균열 | - | 3.0 | 3.0 | 9.00 | m <sup>2</sup> | 2 | b | 18.0 |

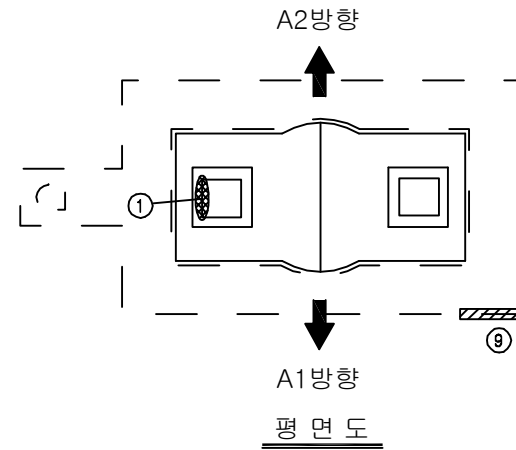
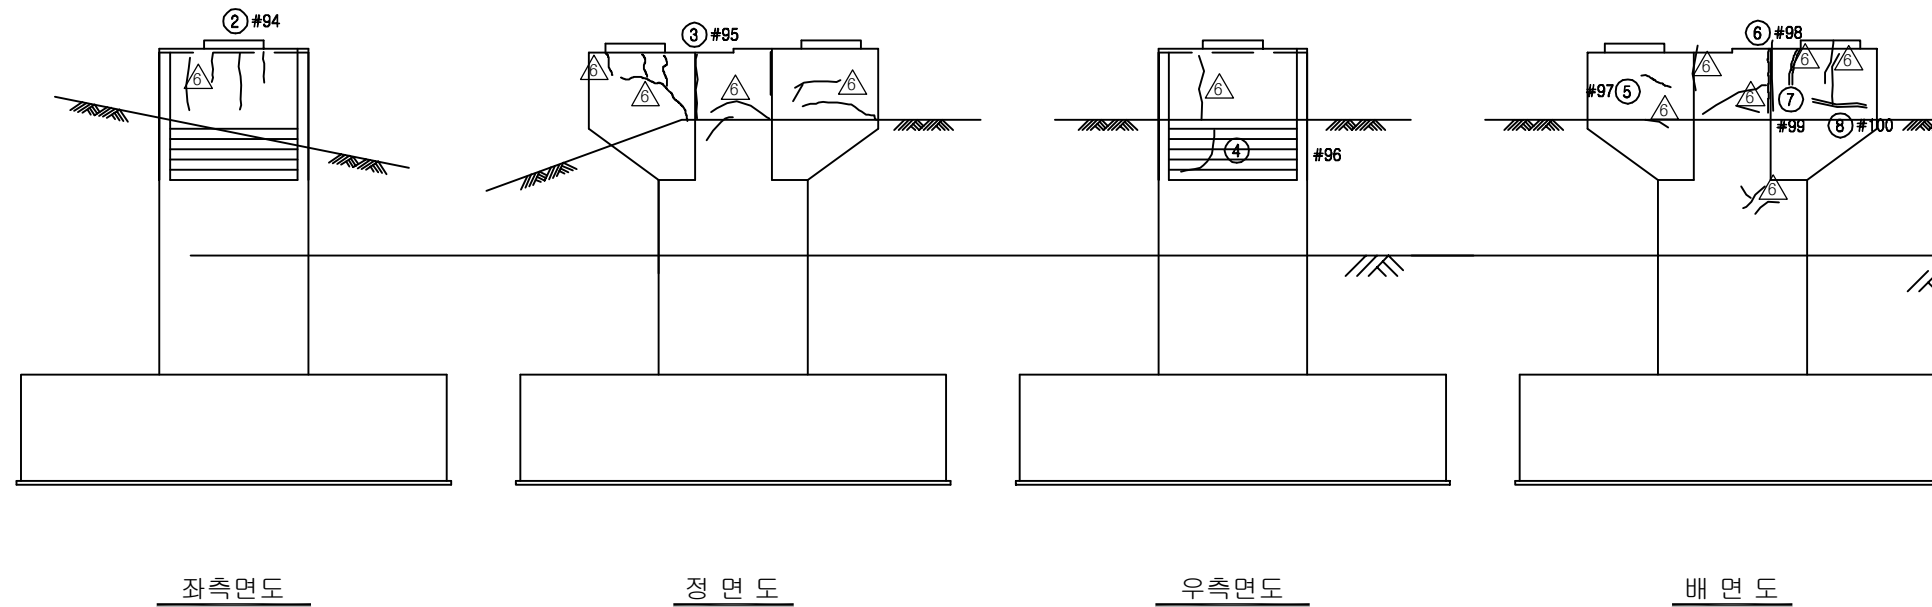
| 도면번호 | 061 |

| 번호 | 신(N)<br>구(P) | 손상내용 | 손상현황 | | | | | | 결함<br>상대 | 손상<br>물량 | 비고 |
|---|---|---|---|---|---|---|---|---|---|---|---|
| 2 | 구 | 균열 | 0.1 | 1.8 | - | 1.80 | m | 1 | b | 1.80 | |
| 3 | 구 | 균열 | 0.2 | 1.0 | - | 1.00 | m | 1 | b | 1.00 | |
| 4 | 구 | 균열 | 0.2 | 1.2 | - | 1.20 | m | 1 | b | 1.20 | |
| 5 | 구 | 균열 | 0.2 | 0.6 | - | 0.60 | m | 1 | b | 0.60 | |
