## 8. 고정1터널

ID : 고정1터널(대구) - SPAN No.1~5

| 용역명 | 2017년 상반기 시설물 정기점검 용역 |

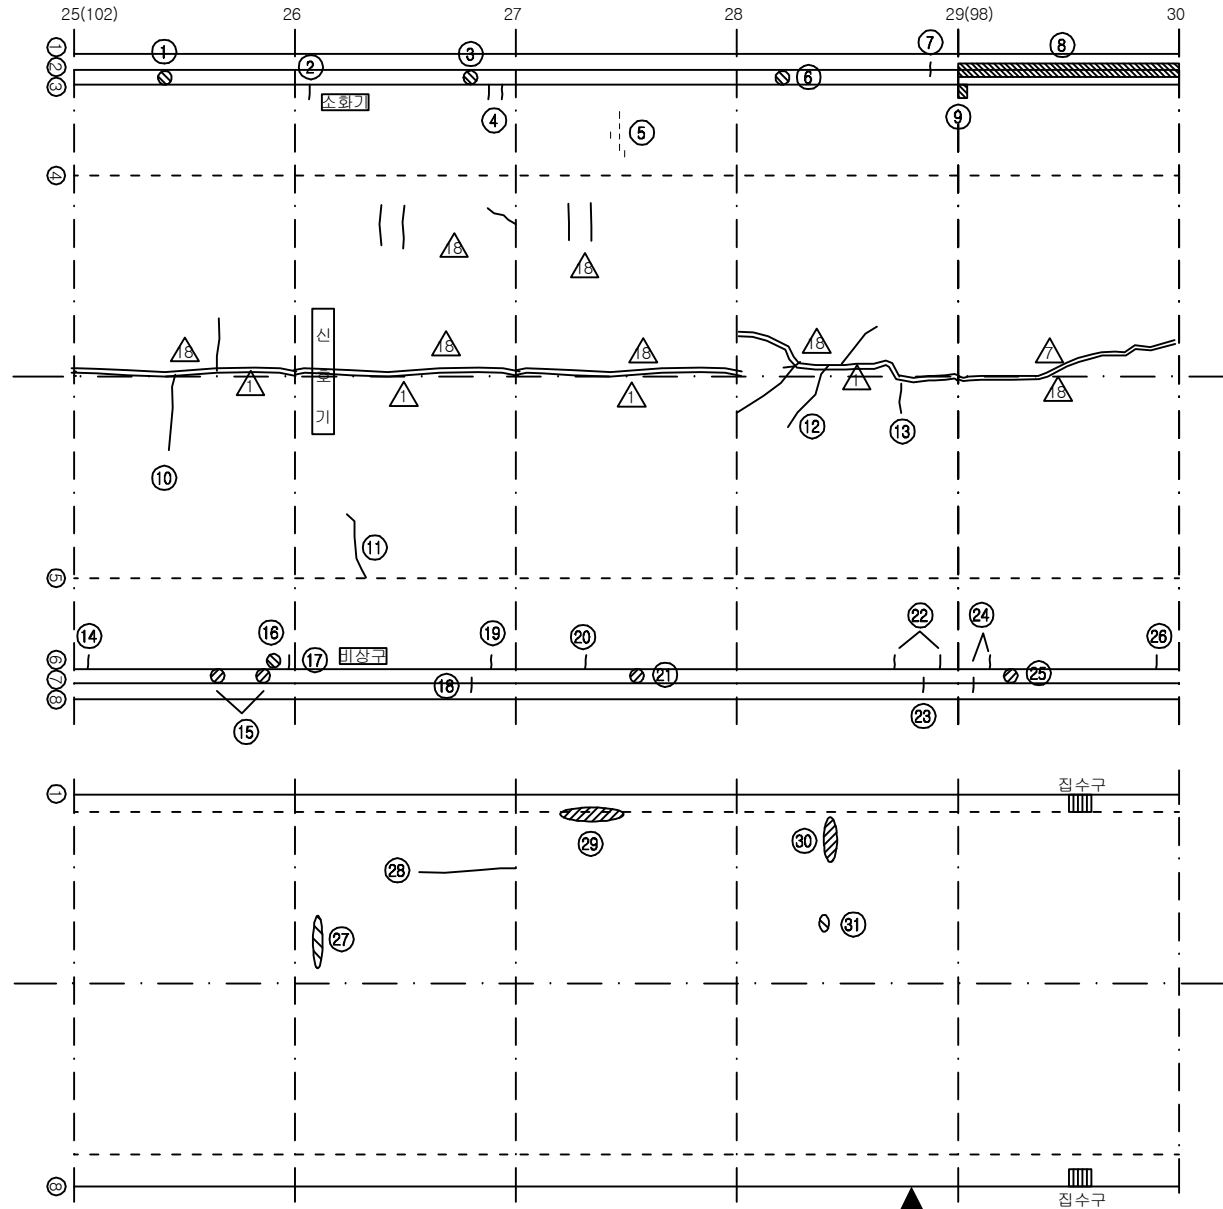
ID : 고정1터널(부산) - SPAN No.26~30

| 번호 | 신(N)<br>구(P) | 손상내용 | 손상현황 | | | | | 결함<br>상태 | 손상<br>물량 | 비고 |
|---|---|---|---|---|---|---|---|---|---|---|
| 2 | 구 | 균열 | 0.3 | 0.3 | - | 0.30 | m | 1 | c | 0.30 |
| 4 | 구 | 균열 | 0.3 | 0.3 | - | 0.30 | m | 2 | c | 0.60 |
| 10 | 구 | 황균열 | 0.5 | 1.0 | - | 1.00 | m | 1 | c | 1.00 |
| 11 | 구 | 황균열 | 0.5 | 2.0 | - | 2.00 | m | 1 | c | 2.00 |
| 12 | 구 | 황균열 | 0.3 | 0.5 | - | 0.50 | m | 1 | c | 0.50 |
| 13 | 구 | 황균열 | 0.4 | 0.6 | - | 0.60 | m | 1 | c | 0.60 |

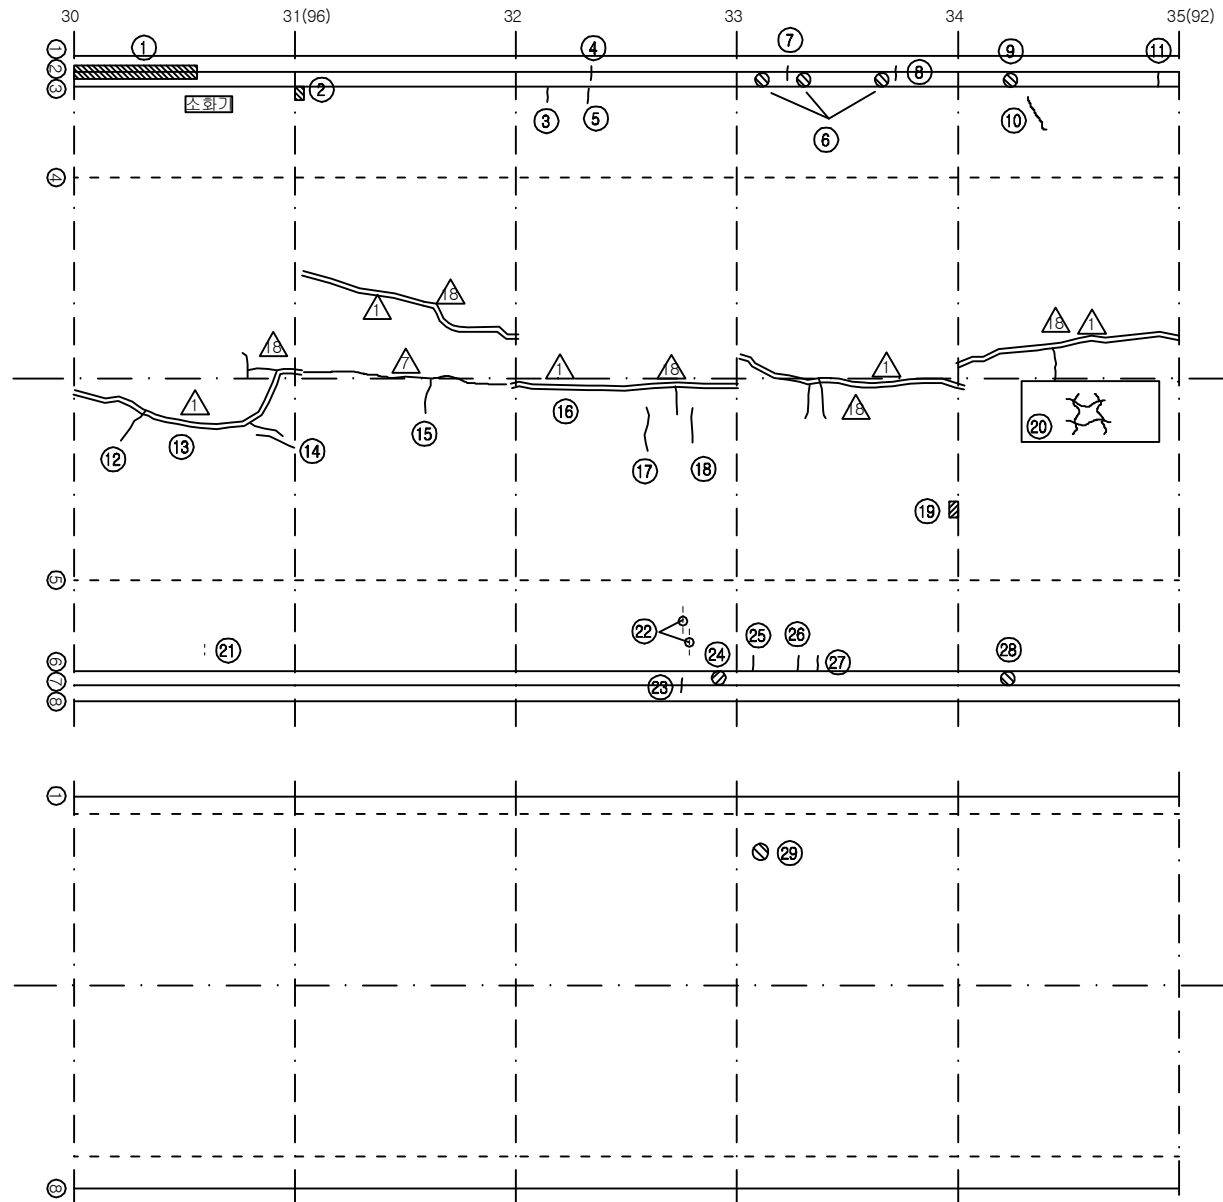
ID : 고정1터널(부산) - SPAN No.31~35

| 번호 | 신(N)<br>구(P) | 손상내용 | 손상현황 | | | | | | 결함<br>상태 | 손상<br>물량 | 비고 |
|---|---|---|---|---|---|---|---|---|---|---|---|
| 12 | 구 | 횡균열 | 0.3 | 0.6 | - | 0.60 | m | 1 | c | 0.60 | |
| 13 | 구 | 보수부 재균열(중) | 0.5 | 9.0 | - | 9.00 | m | 1 | c | 9.00 | |
| 14 | 구 | 종균열 | 0.3 | 1.0 | - | 1.00 | m | 2 | c | 2.00 | |
| 15 | 구 | 횡균열 | 0.4 | 1.2 | - | 1.20 | m | 1 | c | 1.20 | |
| 16 | 구 | 보수부 재균열(중) | 0.5 | 9.0 | - | 9.00 | m | 1 | c | 9.00 | |
| 20 | 구 | 망상균열 | - | 5.0 | 1.0 | 5.00 | m <sup>2</sup> | 1 | b | 5.00 | |

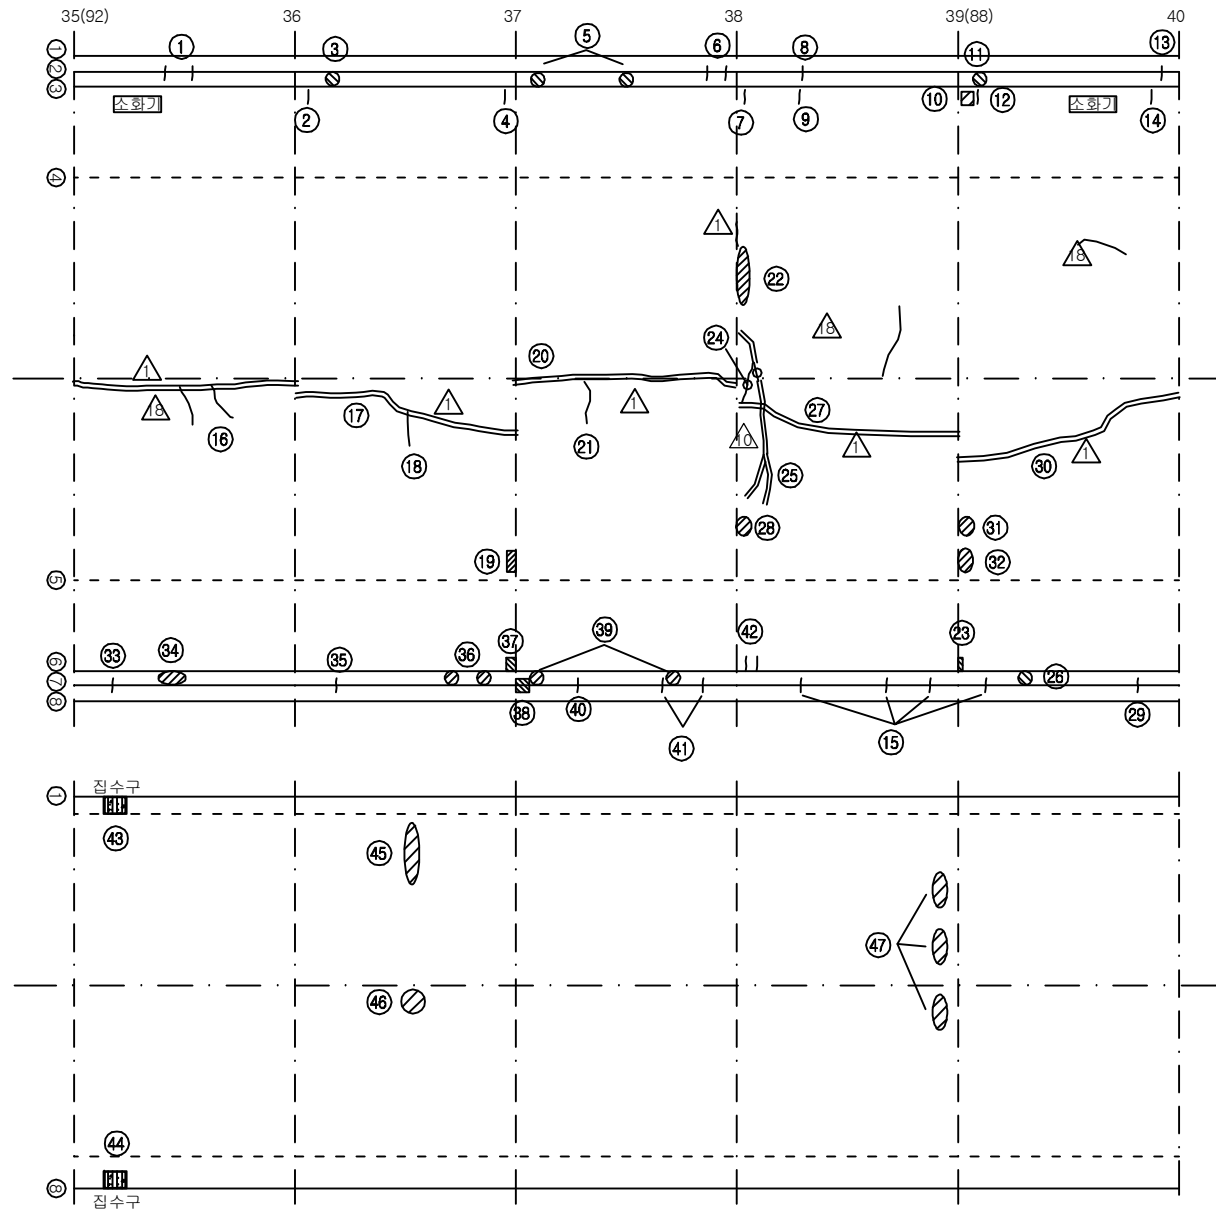
| 번호 | 신(N)<br>구(P) | 손상내용 | 손상현황 | | | | | 결함<br>상태 | 손상<br>물량 | 비고 |
|---|---|---|---|---|---|---|---|---|---|---|
| 16 | 구 | 횡균열 | 0.3 | 1.0 | - | 1.00 | m | 2 | c | 2.00 |
| 17 | 구 | 보수부 재균열(중) | 0.7 | 9.0 | - | 9.00 | m | 1 | c | 9.00 |
| 18 | 구 | 횡균열 | 0.2 | 0.6 | - | 0.60 | m | 1 | b | 0.60 |
| 20 | 구 | 보수부 재균열(중) | 0.5 | 9.0 | - | 9.00 | m | 1 | c | 9.00 |
| 25 | 구 | 보수부 재균열(횡) | 0.5 | 4.0 | - | 4.00 | m | 1 | c | 4.00 |
| 30 | 구 | 보수부 재균열(중) | 0.7 | 9.0 | - | 9.00 | m | 1 | c | 9.00 |
