## 9. 고정2터널

ID : 고정2터널(대구) - SPAN No.1~5

| 용역명 | 2017년 상반기 시설물 정기점검 용역 |
| 과업기간 | 2017. 03. 21 ~ 2017. 06. 30 |

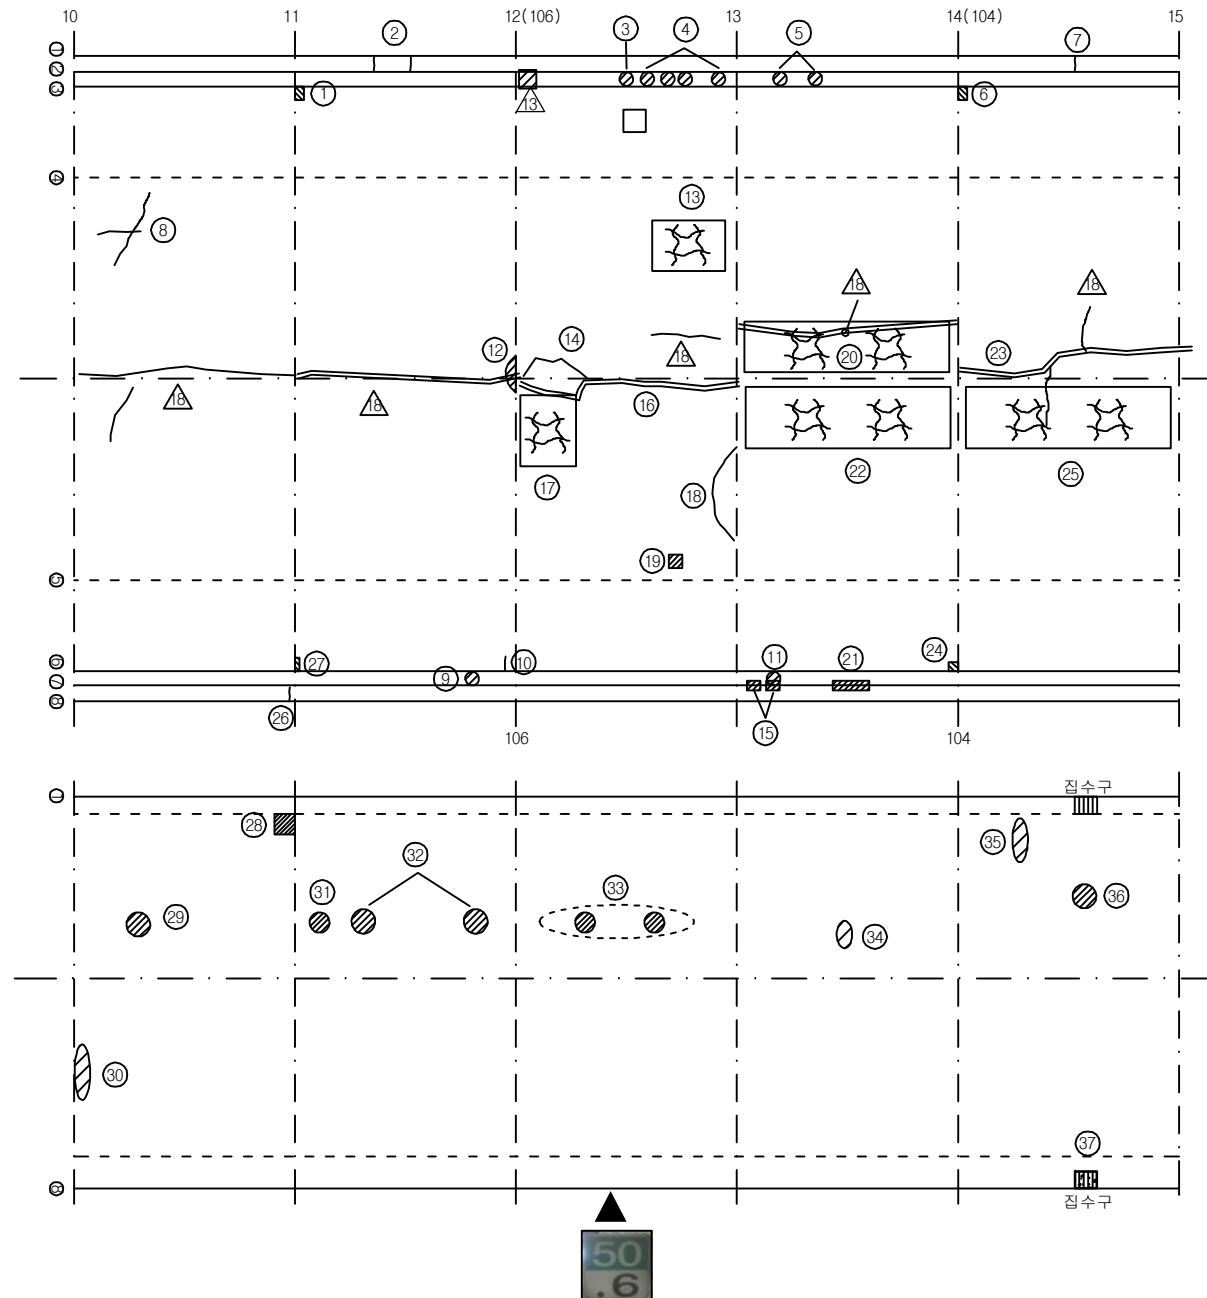
ID : 고정2터널(부산) - SPAN No.11~15

| 번호 | 신(N)<br>구(P) | 손상내용 | 손상현황 | | | | | | 결함<br>상태 | 손상<br>물량 | 비고 |
|---|---|---|---|---|---|---|---|---|---|---|---|
| 2 | 구 | 균열 | 0.3 | 0.3 | - | 0.30 | m | 2 | - | 0.60 | |
| 8 | 구 | 횡균열 | 0.4 | 4.0 | - | 4.00 | m | 1 | c | 4.00 | |
| 14 | 구 | 종균열 | 0.5 | 1.2 | - | 1.20 | m | 1 | c | 1.20 | |
| 16 | 구 | 보수부 재균열(중) | 0.5 | 9.0 | - | 9.00 | m | 1 | c | 9.00 | |
| 23 | 구 | 보수부 재균열(중) | 0.5 | 9.0 | - | 9.00 | m | 1 | c | 9.00 | |

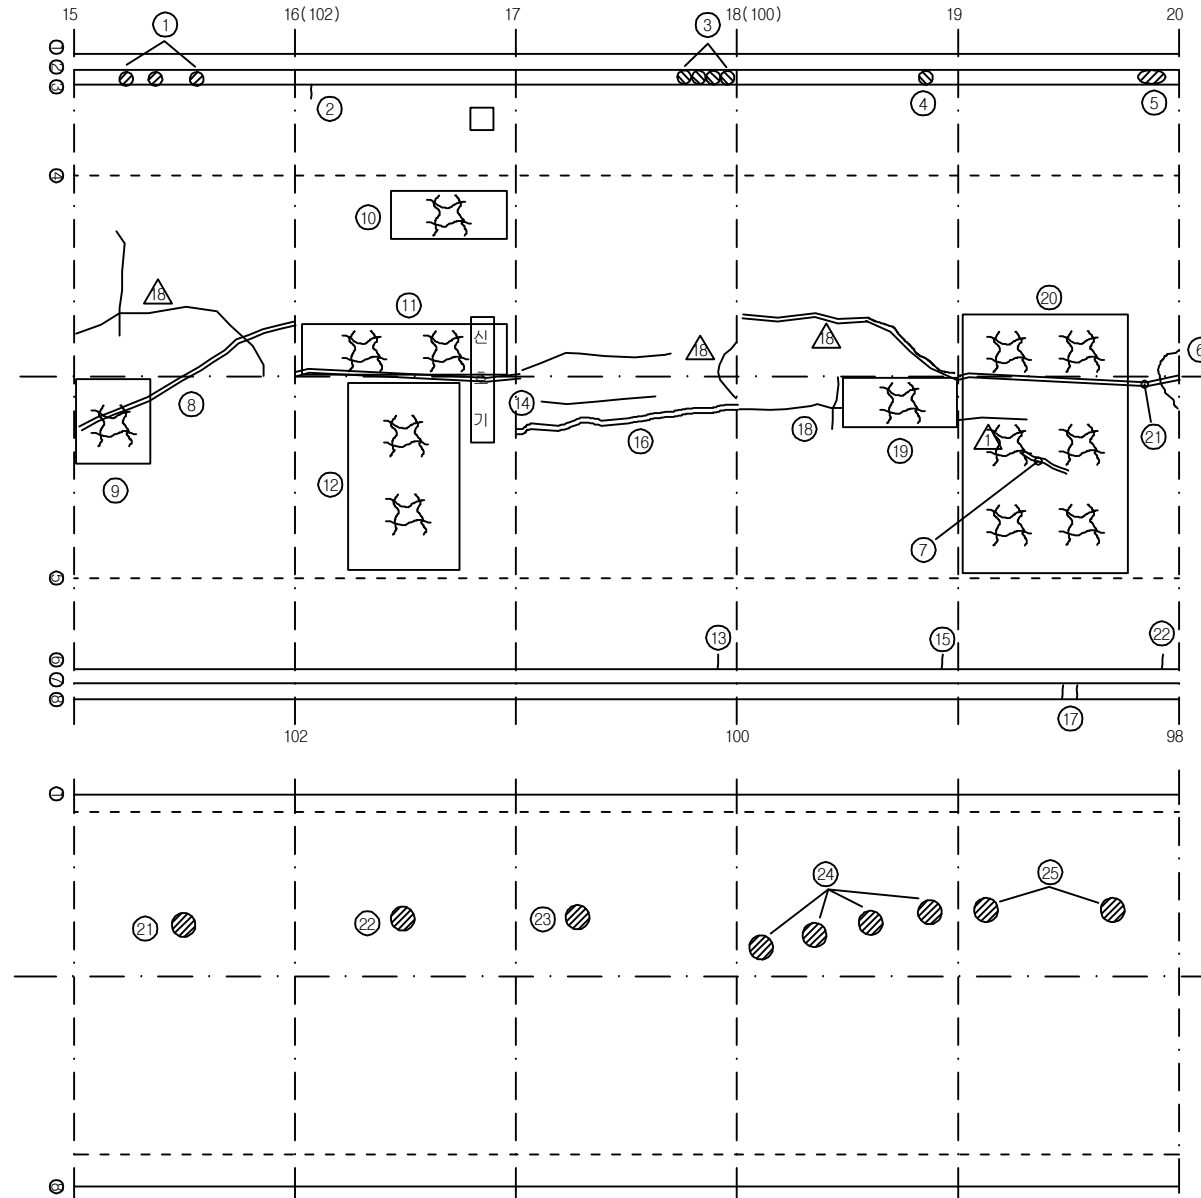
| 번호 | 신(N)<br>구(P) | 손상내용 | 손상현황 | | | | | 결함<br>상태 | 손상<br>물량 | 비고 |
|---|---|---|---|---|---|---|---|---|---|---|
| 6 | 구 | 형균열 | 0.5 | 1.0 | - | 1.00 | m | 1 | c | 1.00 |
| 8 | 구 | 보수부 재균열(중) | 0.8 | 9.0 | - | 9.00 | m | 1 | c | 9.00 |
| 12 | 구 | 망상균열 | - | 6.0 | 6.0 | 36.00 | m² | 1 | b | 36.00 |
| 16 | 구 | 보수부 재균열(중) | 0.5 | 9.0 | - | 9.00 | m | 1 | c | 9.00 |
| 21 | 구 | 보수부 재균열(중) | 0.5 | 9.0 | - | 9.00 | m | 1 | c | 9.00 |

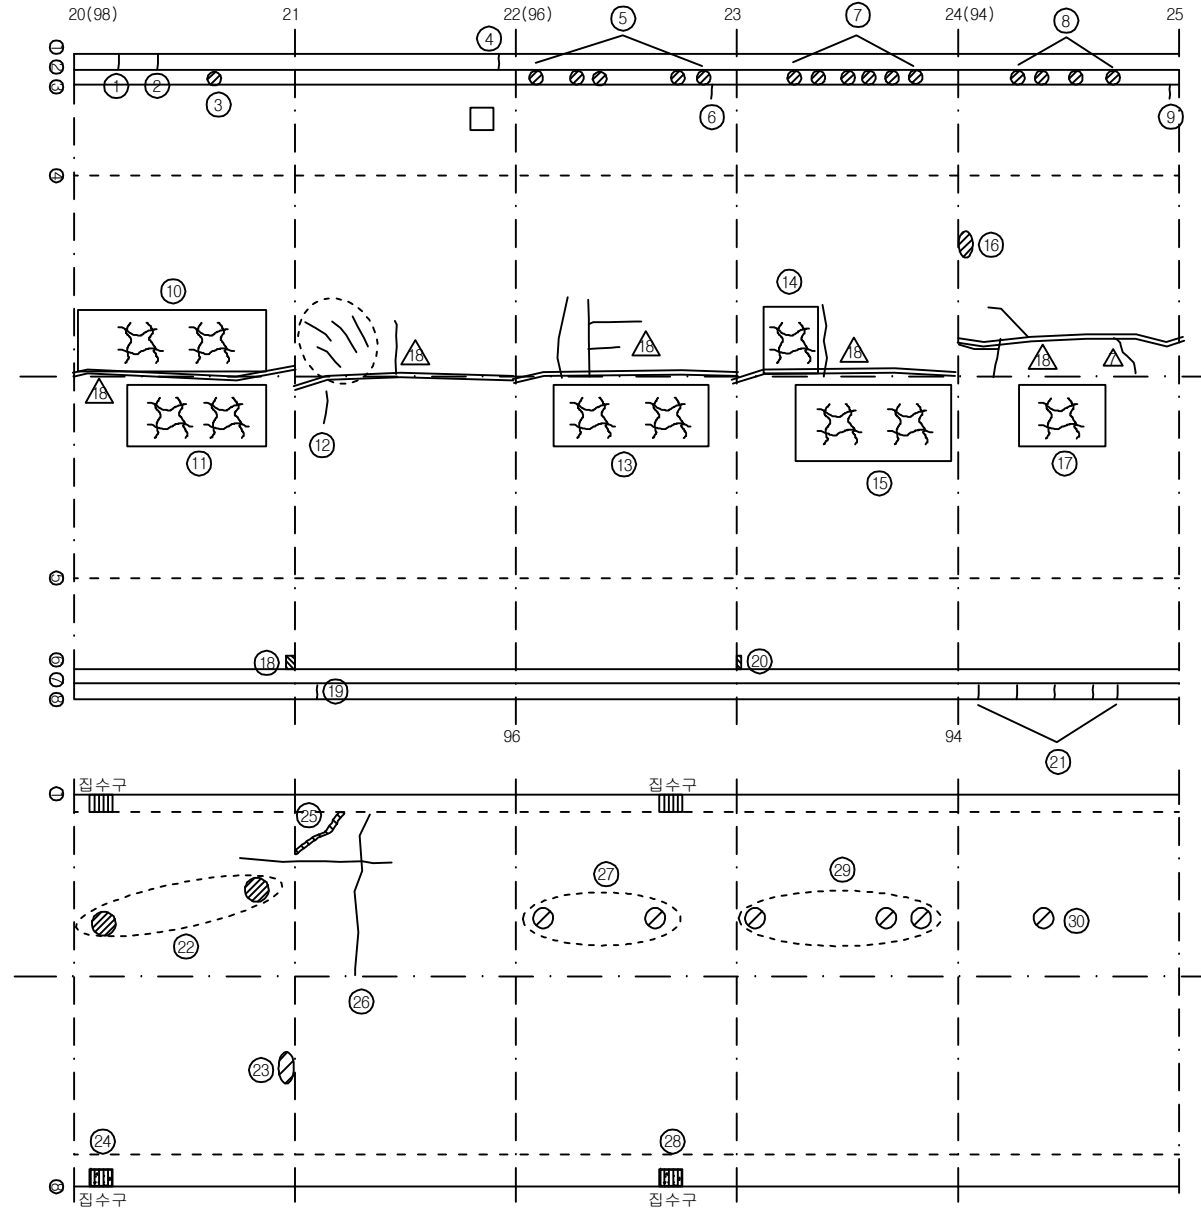
| 번호 | 신(N)<br>구(P) | 손상내용 | 손상현황 | | | | | | 결함<br>상태 | 손상<br>물량 | 비고 |
|---|---|---|---|---|---|---|---|---|---|---|---|
| 4 | 구 | 균열 | 1.0 | 0.3 | - | 0.30 | m | 1 | - | 0.30 | |
| 10 | 구 | 망상균열 | - | 8.0 | 1.5 | 12.00 | m <sup>2</sup> | 1 | b | 12.00 | |
| 15 | 구 | 망상균열 | - | 7.0 | 2.5 | 17.50 | m <sup>2</sup> | 1 | b | 17.50 | |
| 26 | 구 | 균열 | 0.3 | 8.0 | - | 8.00 | m | 1 | - | 8.00 | |

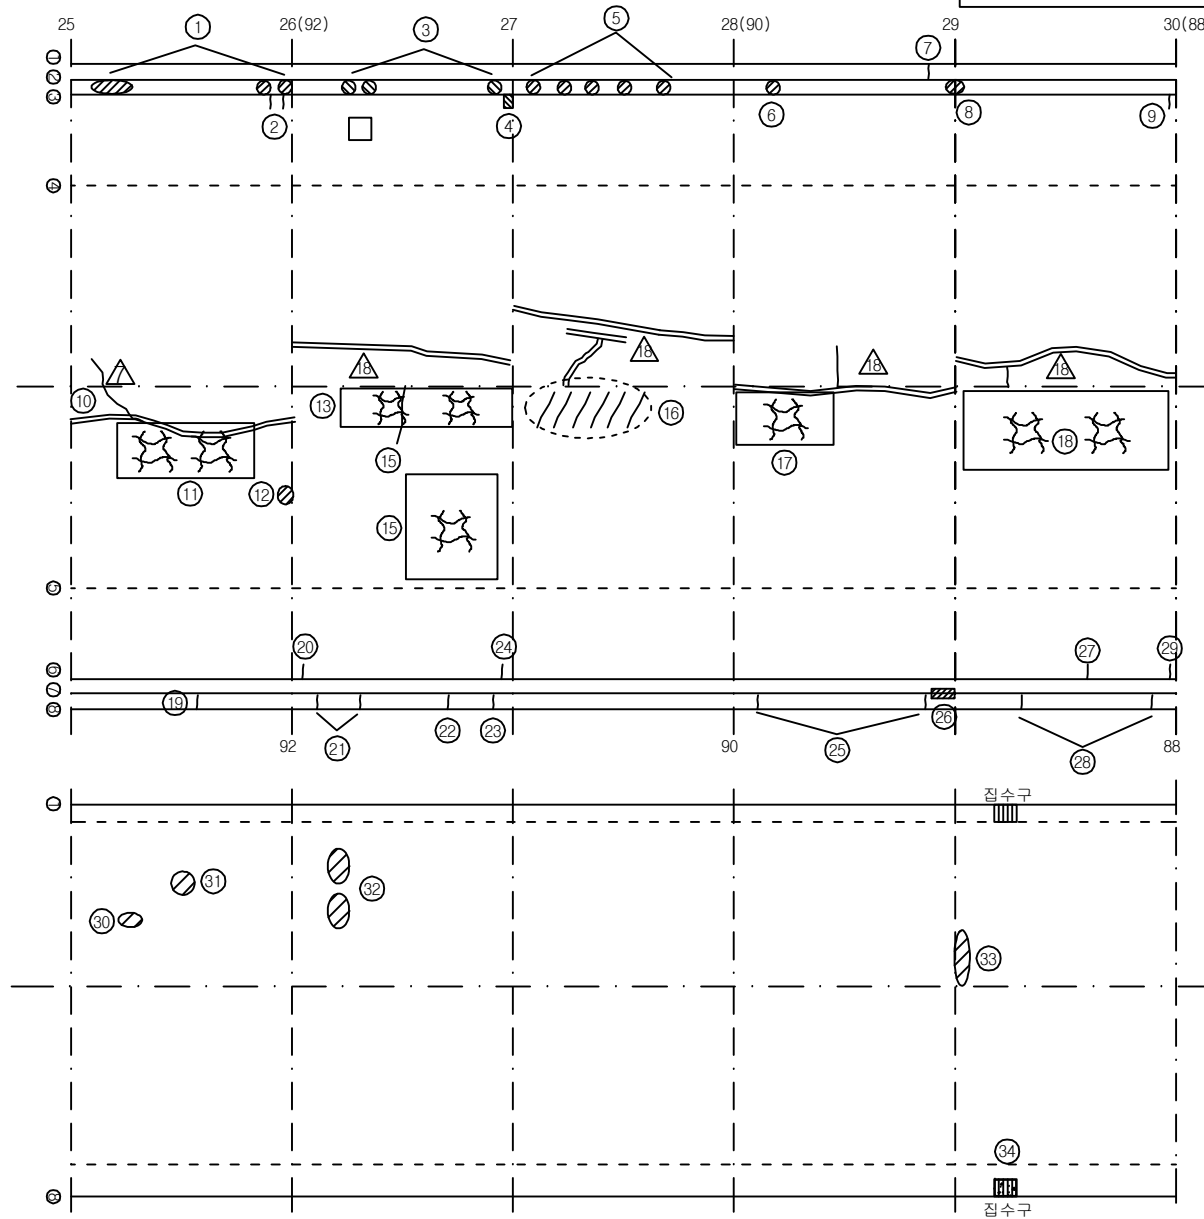
ID : 고정2터널(부산) - SPAN No.26~30

| 번호 | 신(N)<br>구(P) | 손상내용 | 손상현황 | | | | | | 결함<br>상태 | 손상<br>물량 | 비고 |
|---|---|---|---|---|---|---|---|---|---|---|---|
| 10 | 구 | 보수부 재균열(중) | 0.8 | 9.0 | - | 9.00 | m | 1 | c | 9.00 | |
| 14 | 구 | 횡균열 | 0.5 | 1.0 | - | 1.00 | m | 1 | c | 1.00 | |
| 16 | 구 | 횡균열 | 0.3 | 1.2 | - | 1.20 | m | 6 | c | 7.20 | |
| 18 | 구 | 망상균열 | - | 9.0 | 2.5 | 22.50 | m² | 1 | b | 22.50 | |

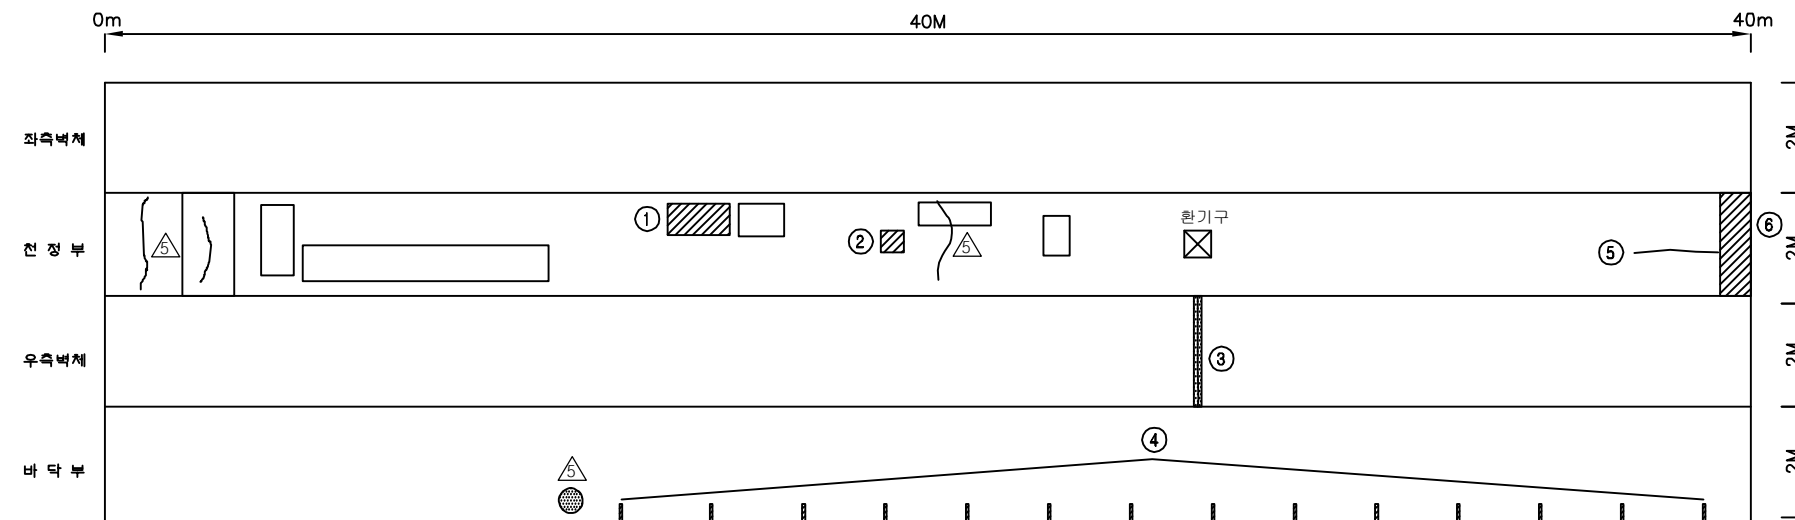
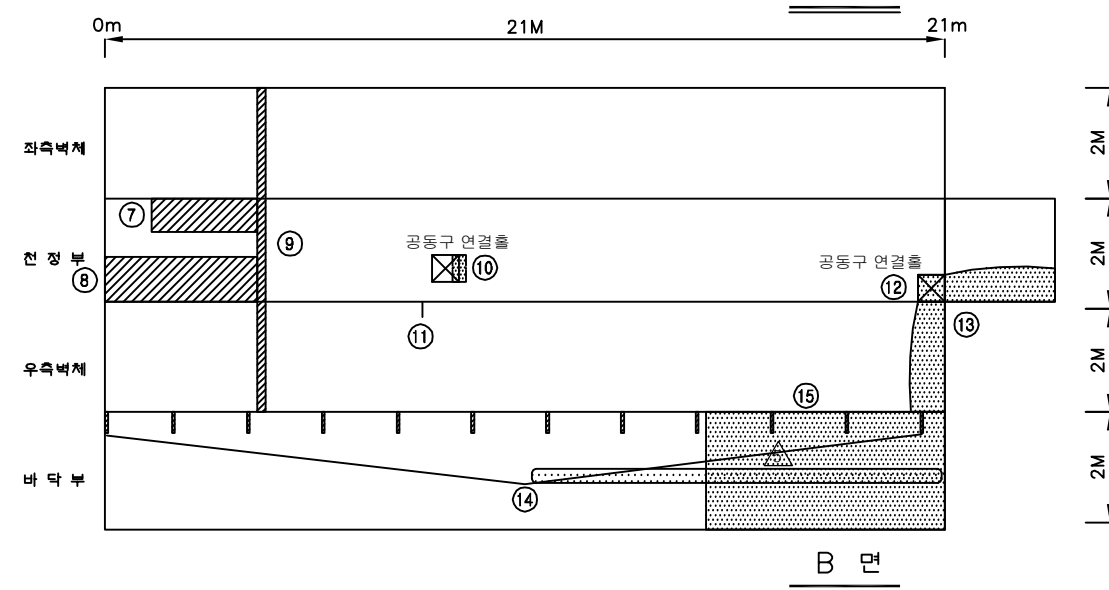
| 번호 | 신(N)<br>구(P) | 손상내용 | 손상현황 | | | | | | 결함<br>상태 | 손상<br>물량 | 비고 |
|---|---|---|---|---|---|---|---|---|---|---|---|
| 3 | 구 | 균열부 백태 | 0.2 | 2.0 | - | 2.00 | m | 1 | - | 2.00 | |
| 4 | 구 | 소화전 받침대 부식 | - | - | - | 1.00 | EA | 14 | - | 14.00 | |
| 5 | 구 | 균열 | 0.1 | 1.7 | - | 1.70 | m | 1 | - | 1.70 | |
| 9 | 구 | Joint부 누수 | - | 6.0 | - | 6.00 | m | 1 | - | 6.00 | |
| 10 | 구 | 누수/백태 | - | 0.6 | 0.5 | 0.30 | m <sup>2</sup> | 1 | - | 0.30 | |
| 11 | 구 | 균열 | 0.2 | 0.3 | - | 0.30 | m | 1 | - | 0.30 | |
| 14 | 구 | 소화전 받침대 부식 | - | - | - | 1.00 | EA | 12 | - | 12.00 | |

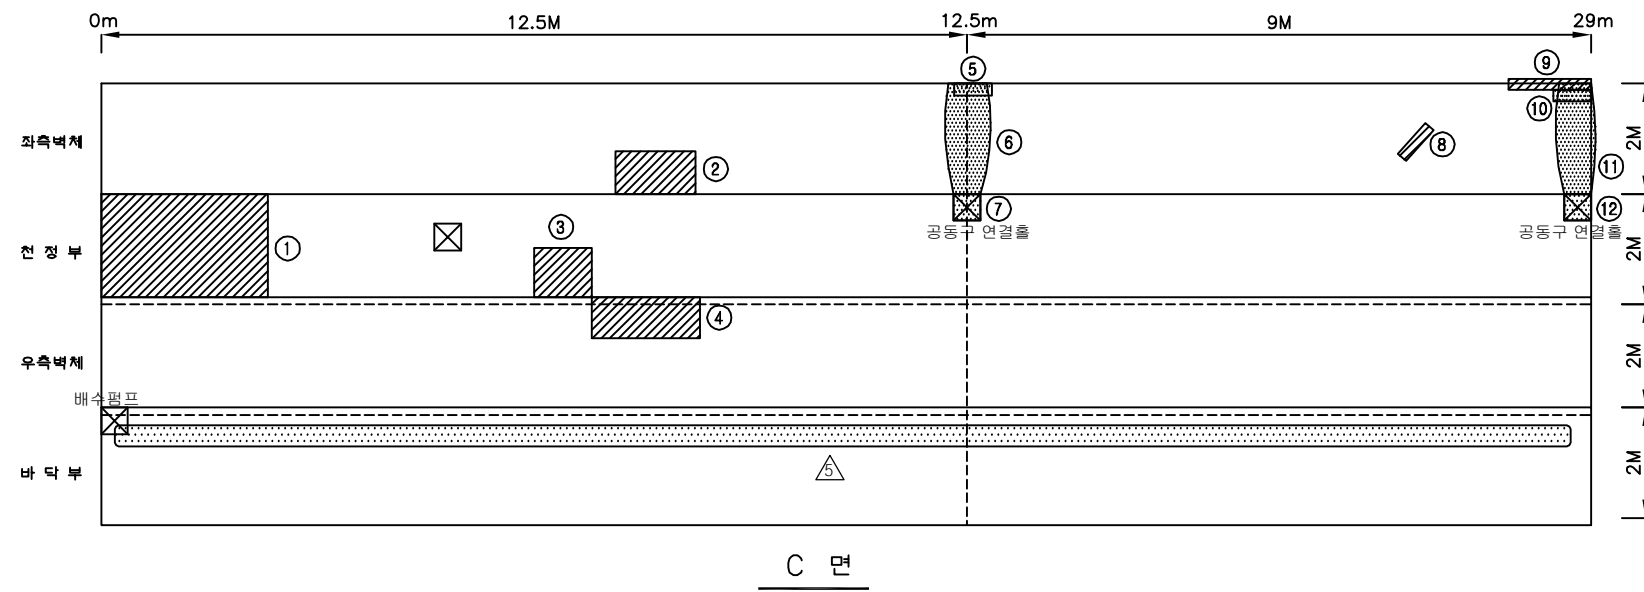
| 번호 | 신(N)<br>구(P) | 손상내용 | 손상현황 | | | | | | 결함<br>상대 | 손상<br>물량 | 비고 |
|---|---|---|---|---|---|---|---|---|---|---|---|
| 5 | 구 | 누수 | - | 0.8 | - | 0.80 | m | 1 | - | 0.80 | |
| 10 | 구 | 누수 | - | 0.5 | - | 0.50 | m | 1 | - | 0.50 | |
