## 2. 밀양강교

# ID : 밀양강교(대구) - 교면포장 S1

| 용역명 | 2017년 상반기 시설물 정기점검 용역 |

# ID : 밀양강교(대구) - 교각 P1

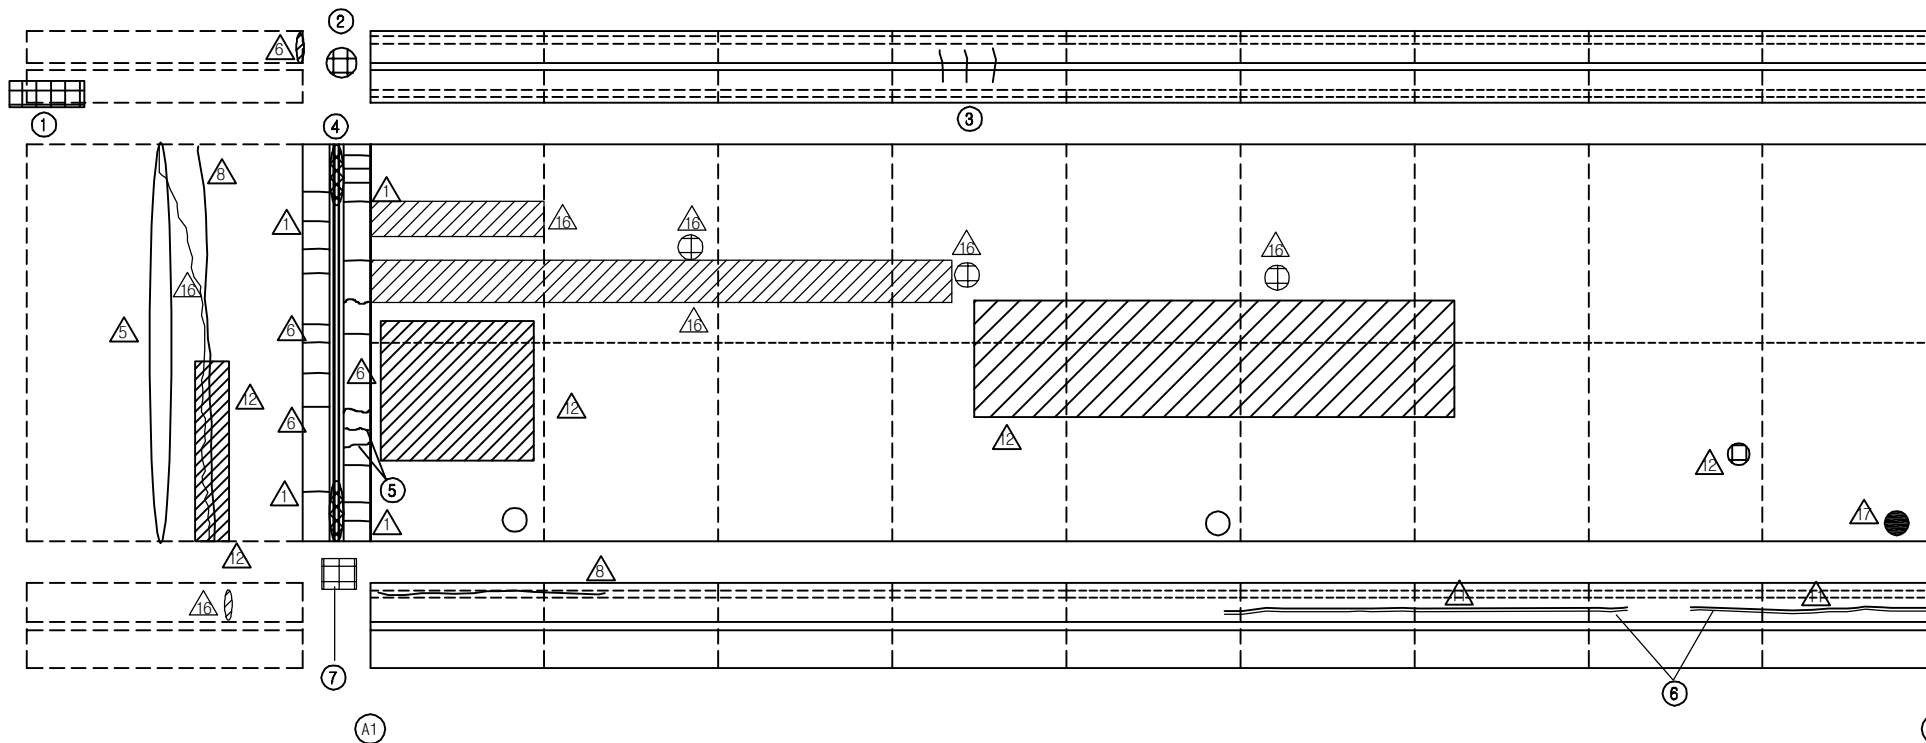
| 번호 | 신(N)<br>구(P) | 손상내용 | 손상현황 | | | | | | 결함<br>상대 | 손상<br>물량 | 비고 |
|---|---|---|---|---|---|---|---|---|---|---|---|
| 1 | 구 | 중분대 침하흔적 | - | 8.0 | - | 8.00 | m | 1 | b | 8.00 | |
| 2 | 구 | 차수판 앵커볼트 탈락 | - | - | - | 1.00 | EA | 3 | b | 3.00 | |
| 3 | 구 | 균열 | 0.2 | 3.0 | - | 3.00 | m | 1 | b | 3.00 | |
| 4 | 구 | 유간부 이물질퇴적 | - | 1.0 | - | 1.00 | m | 1 | b | 1.00 | |
| 5 | 구 | 후타재 균열 | 0.2 | 0.3 | - | 0.30 | m | 2 | b | 0.60 | |
| 6 | 구 | 보수부 재균열 | 0.2 | 20.0 | - | 20.0 | m | 1 | b | 20.0 | |

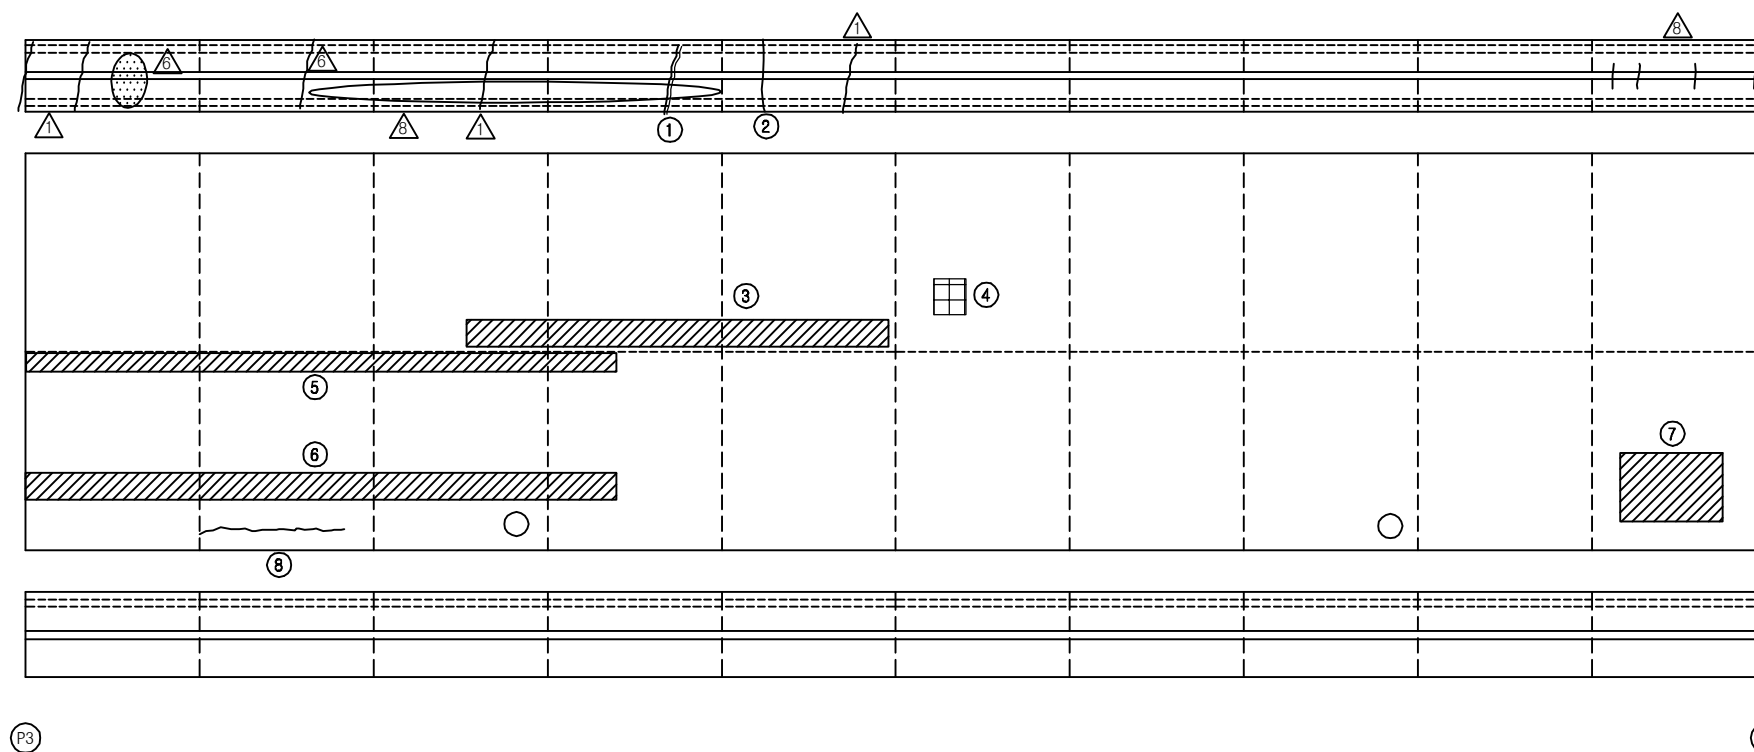
| 번호 | 신(N)<br>구(P) | 손상내용 | 손상현황 | | | | | | 결함<br>상대 | 손상<br>물량 | 비고 |
|---|---|---|---|---|---|---|---|---|---|---|---|
| 1 | 구 | 보수부 재균열 | 0.2 | 1.7 | - | 1.70 | m | 1 | b | 1.70 | |
| 2 | 구 | 균열 | 0.3 | 1.7 | - | 1.70 | m | 1 | c | 1.70 | |
| 8 | 구 | 아스콘 균열 | - | 1.2 | - | 1.20 | m | 1 | b | 1.20 | |

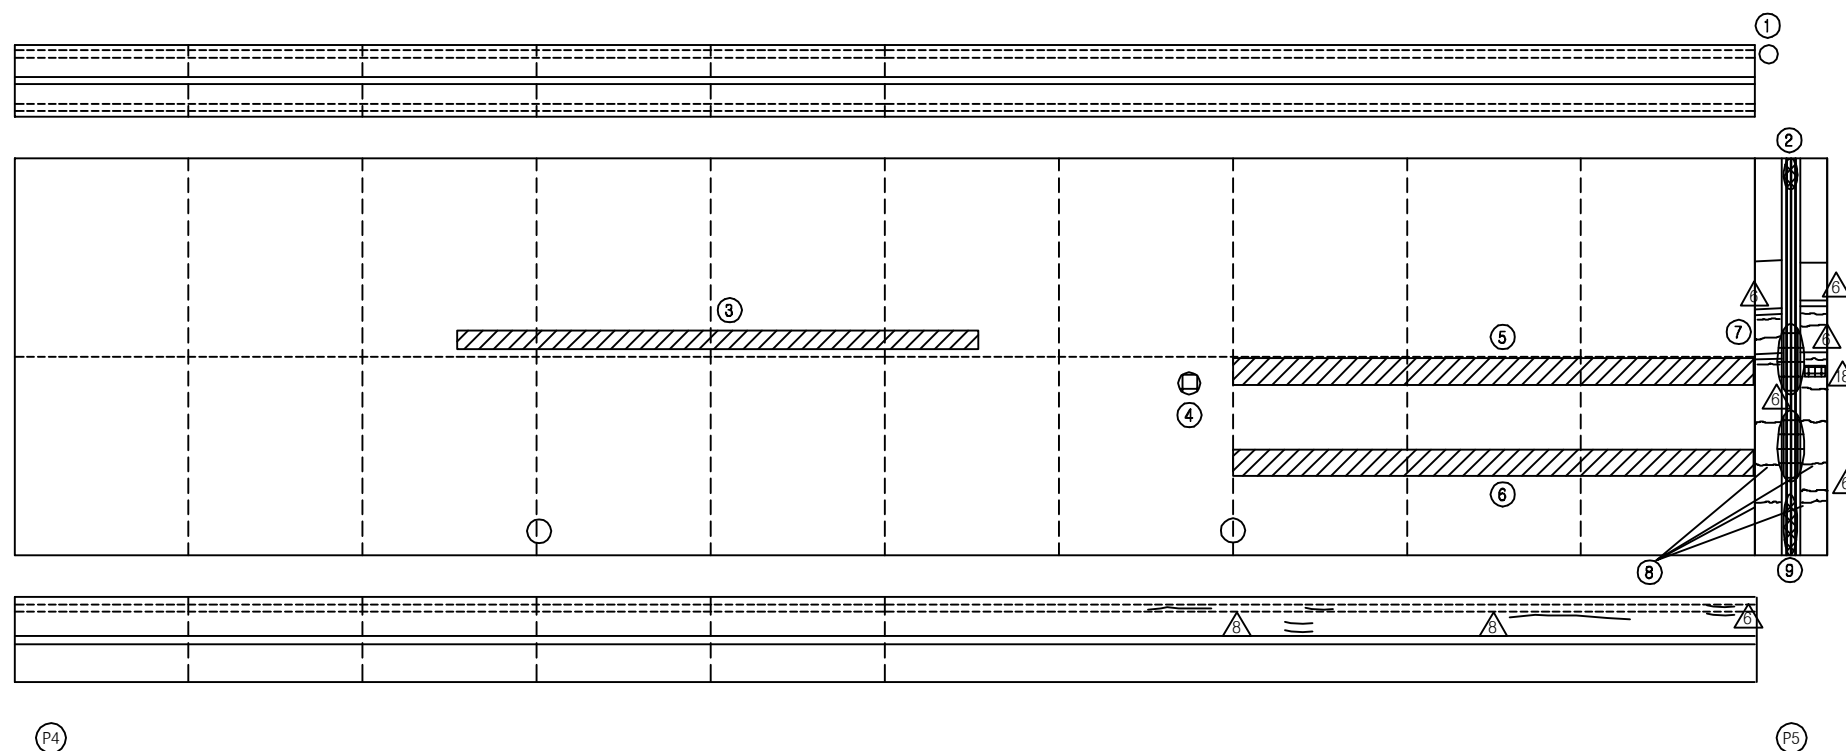
| 번호 | 신(N)<br>구(P) | 손상내용 | 손상현황 | | | | | | 결함<br>상대 | 손상<br>물량 | 비고 |
|---|---|---|---|---|---|---|---|---|---|---|---|
| 7 | 구 | 후타재 균열 | 0.3 | 0.3 | - | 0.30 | m | 6 | b | 1.80 | |
| 8 | 구 | 후타재 균열 | 0.2 | 0.3 | - | 0.30 | m | 4 | b | 1.20 | |

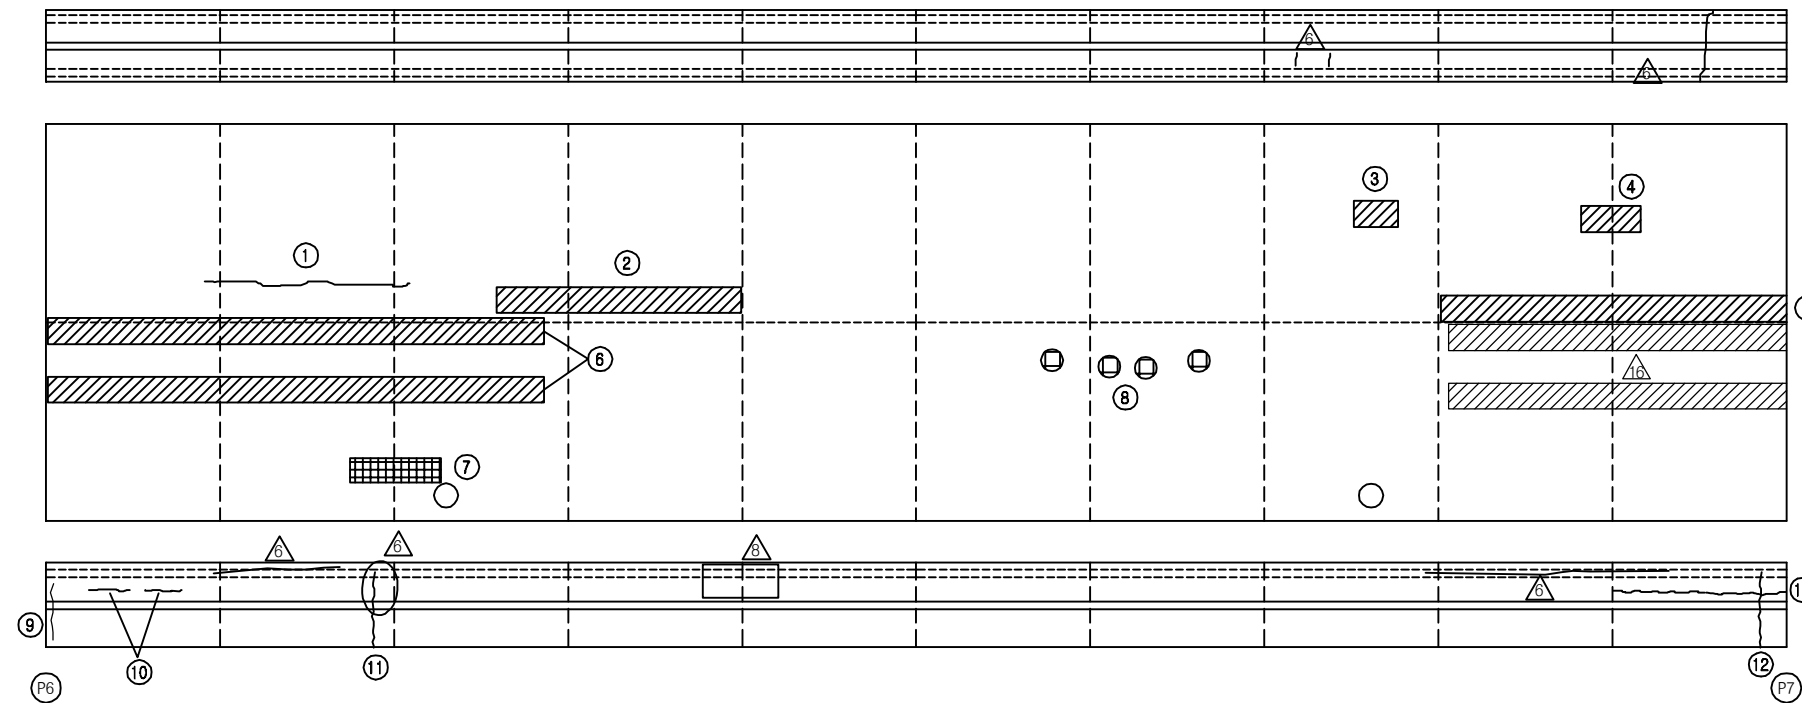
| 번호 | 신(N)<br>구(P) | 손상내용 | 손상현황 | | | | | | 결함<br>상대 | 손상<br>물량 | 비고 |
|---|---|---|---|---|---|---|---|---|---|---|---|
| 1 | 구 | 아스콘 균열 | - | 6.0 | - | 6.00 | m | 1 | b | 6.00 | |
| 9 | 구 | 보수부 재균열 | 0.2 | 1.0 | - | 1.00 | m | 1 | b | 1.00 | |
| 10 | 구 | 균열 | 0.2 | 1.0 | - | 1.00 | m | 2 | b | 2.00 | |
| 11 | 구 | 보수부 재균열 | 0.2 | 1.0 | - | 1.00 | m | 1 | b | 1.00 | |
| 12 | 구 | 균열부 백태 | 0.2 | 1.0 | - | 1.00 | m | 1 | c | 1.00 | |
| 13 | 구 | 균열 | 0.2 | 5.0 | - | 5.00 | m | 1 | b | 5.00 | |

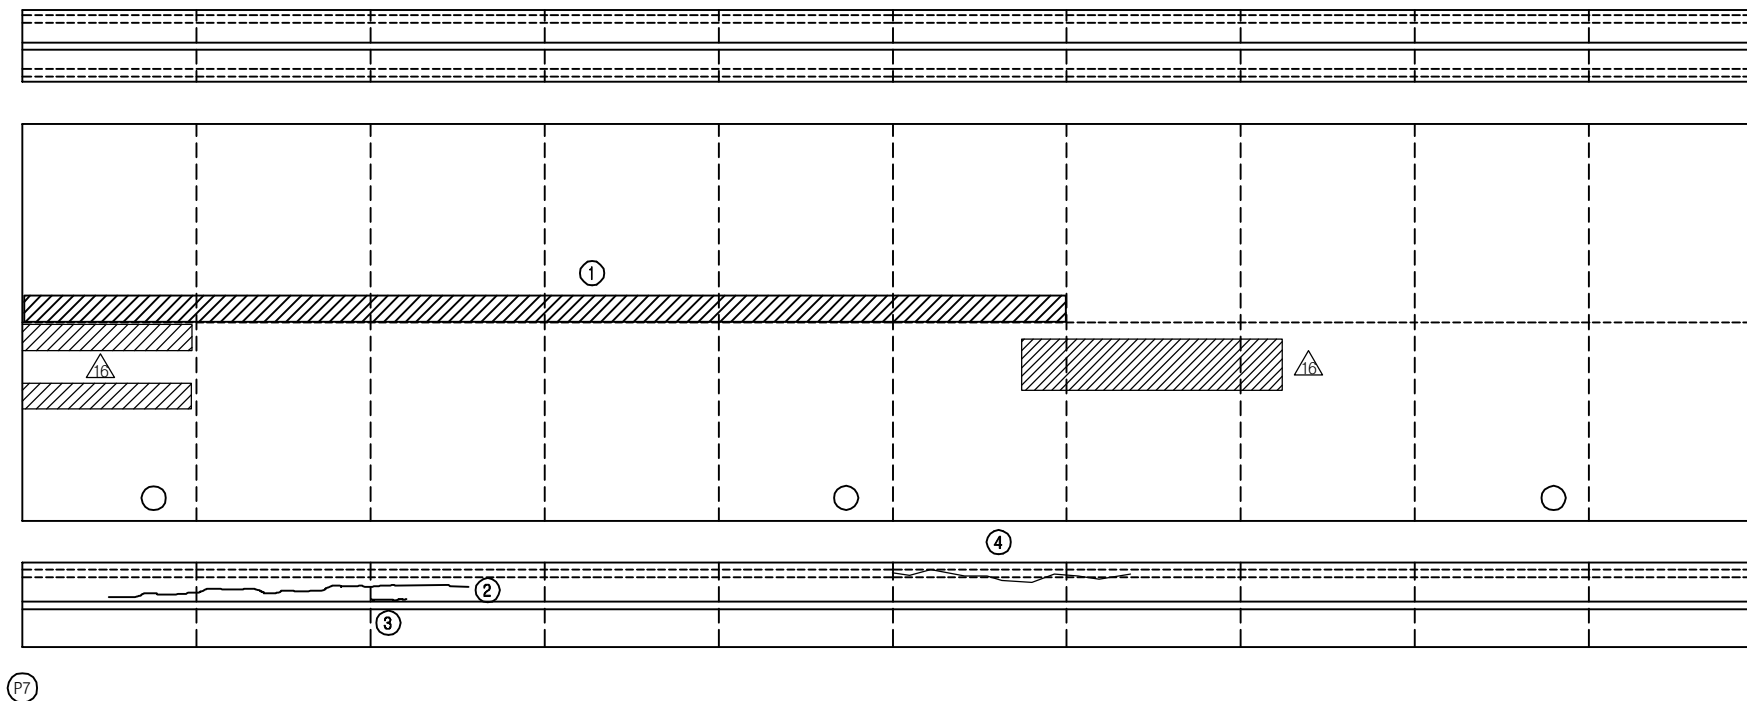
| 번호 | 신(N)<br>구(P) | 손상내용 | 손상현황 | | | | | | 결함<br>상대 | 손상<br>물량 | 비고 |
|---|---|---|---|---|---|---|---|---|---|---|---|
| 2 | 구 | 균열 | 0.2 | 10.0 | - | 10.0 | m | 1 | b | 10.0 | |
| 3 | 구 | 균열 | 0.2 | 1.5 | - | 1.50 | m | 1 | b | 1.50 | |
| 4 | 구 | 균열 | 0.2 | 6.0 | - | 6.00 | m | 1 | b | 6.00 | |

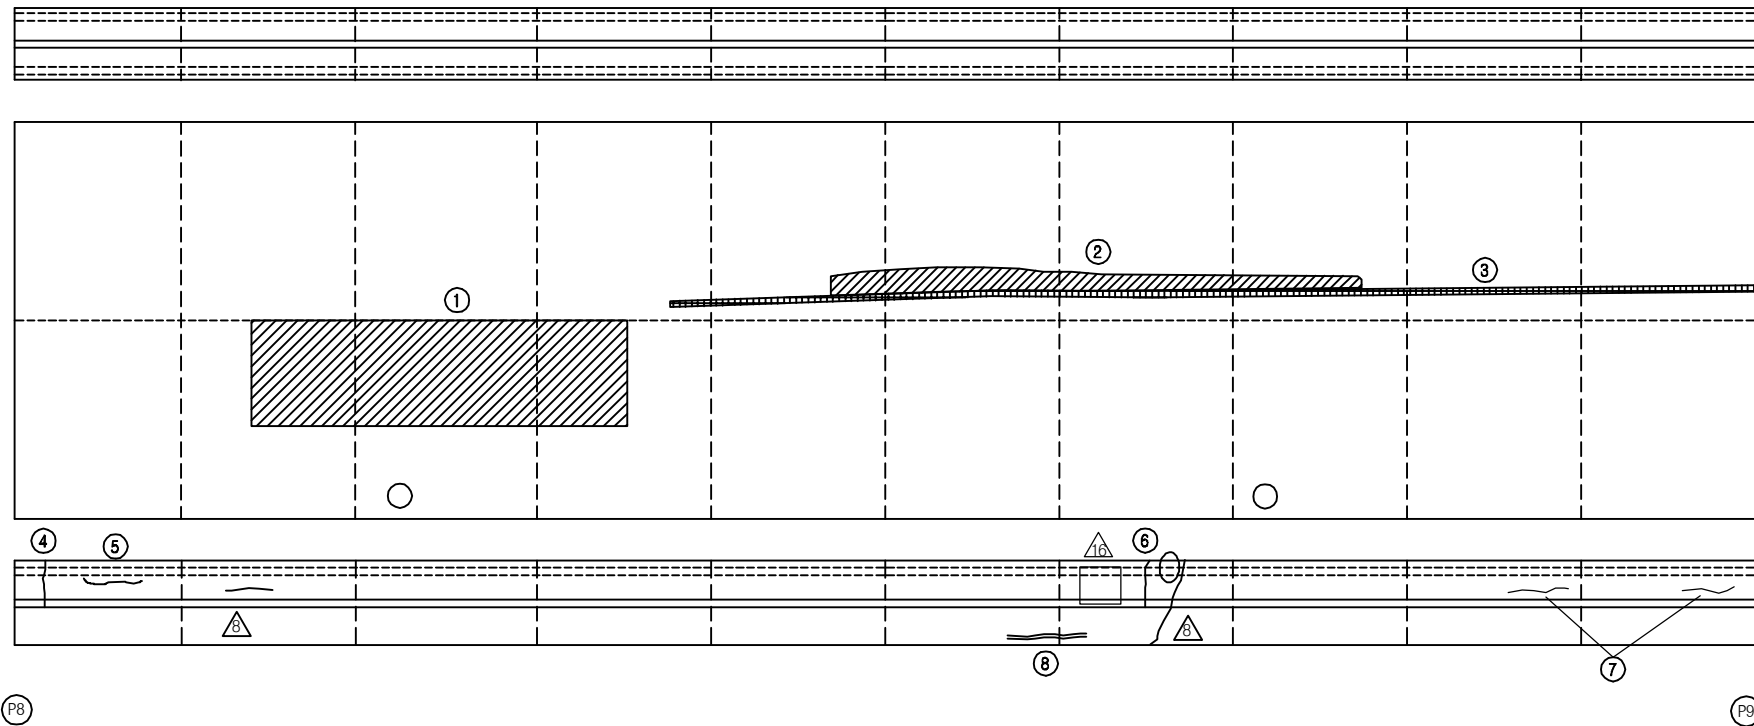
# ID : 밀양강교(대구) - 교면포장 S9

| 번호 | 신(N)<br>구(P) | 손상내용 | 손상현황 | | | | | | 결함<br>상대 | 손상<br>물량 | 비고 |
|---|---|---|---|---|---|---|---|---|---|---|---|
| 4 | 구 | 균열 | 0.2 | 1.2 | - | 1.20 | m | 1 | b | 1.20 | |
| 5 | 구 | 균열 | 0.2 | 1.0 | - | 1.00 | m | 1 | b | 1.00 | |
| 6 | 구 | 균열 | 0.2 | 1.2 | - | 1.20 | m | 1 | b | 1.20 | |
| 7 | 구 | 균열 | 0.1 | 1.0 | - | 1.00 | m | 1 | b | 1.00 | |
| 8 | 구 | 보수부 재균열 | 0.1 | 1.0 | - | 1.00 | m | 1 | b | 1.00 | |

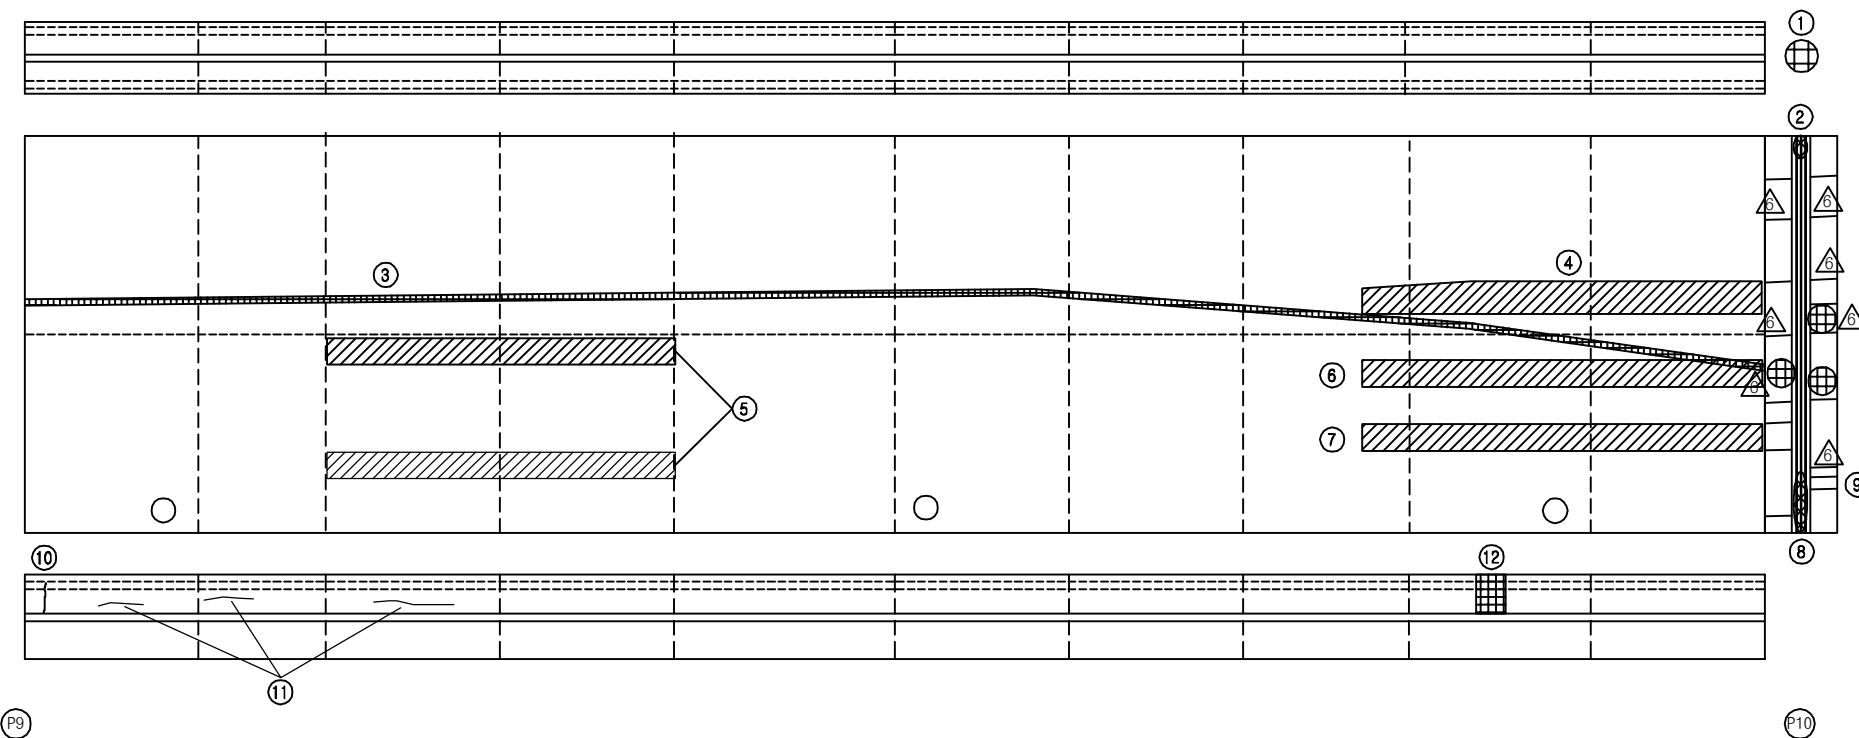
| 번호 | 신(N)<br>구(P) | 손상내용 | 손상현황 | | | | | | 결함<br>상대 | 손상<br>물량 | 비고 |
|---|---|---|---|---|---|---|---|---|---|---|---|
| 9 | 구 | 후타재 균열 | 0.3 | 2.5 | - | 2.50 | m | 1 | c | 2.50 | |
| 10 | 구 | 균열 | 0.2 | 0.8 | - | 0.80 | m | 1 | b | 0.80 | |
| 11 | 구 | 균열 | 0.1 | 1.0 | - | 1.00 | m | 1 | b | 1.00 | |

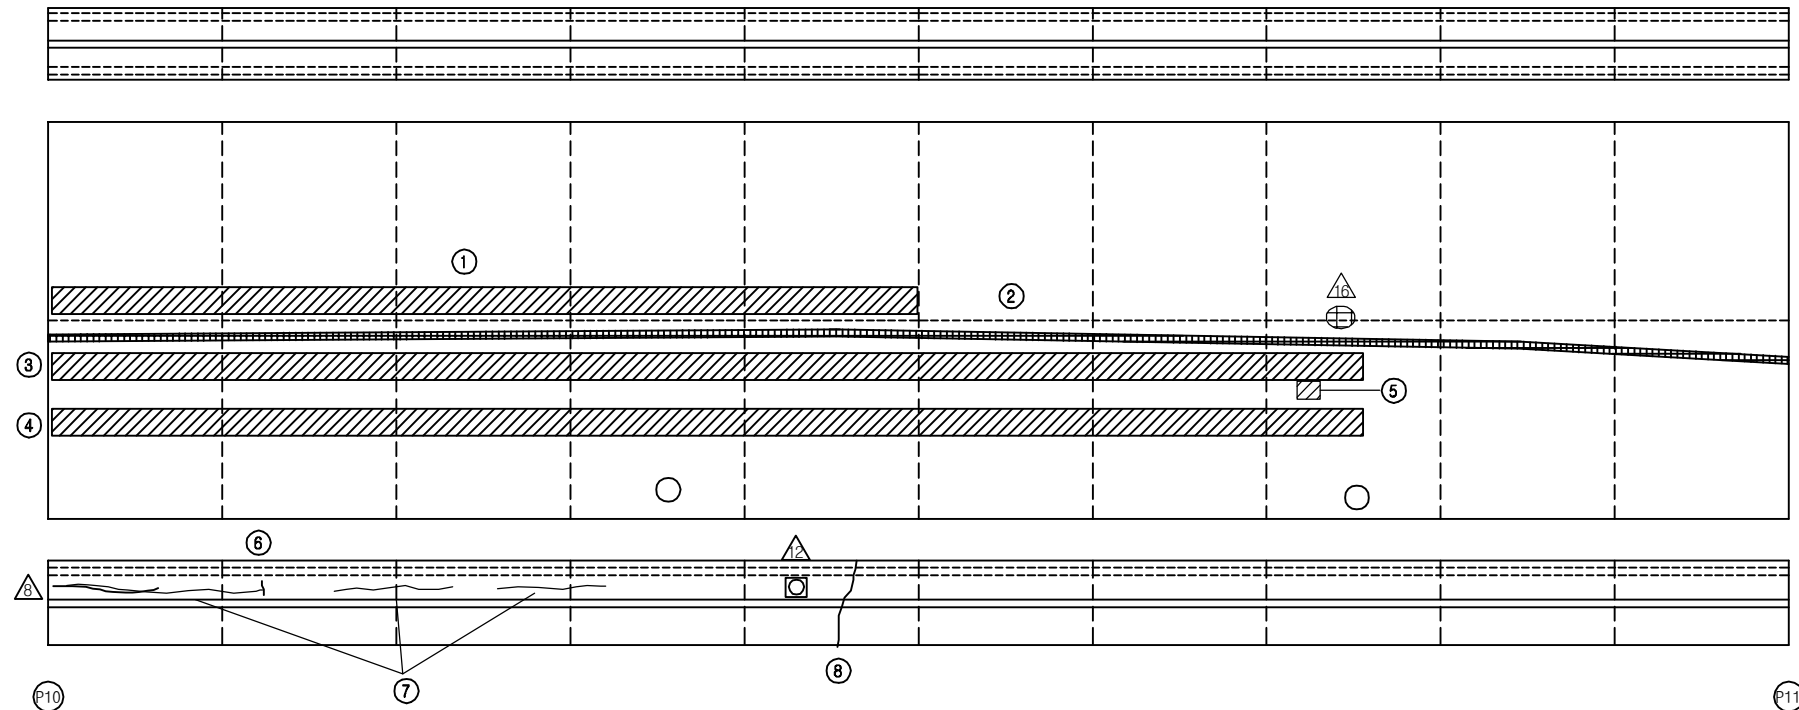
| 번호 | 신(N)<br>구(P) | 손상내용 | 손상현황 | | | | | | 결함<br>상대 | 손상<br>물량 | 비고 |
|---|---|---|---|---|---|---|---|---|---|---|---|
| 6 | 구 | 균열 | 0.1 | 0.7 | - | 0.70 | m | 1 | b | 0.70 | |
| 7 | 구 | 균열 | 0.1 | 12.0 | - | 12.00 | m | 1 | b | 12.00 | |
| 8 | 구 | 균열 | 0.2 | 2.0 | - | 2.00 | m | 1 | b | 2.00 | |

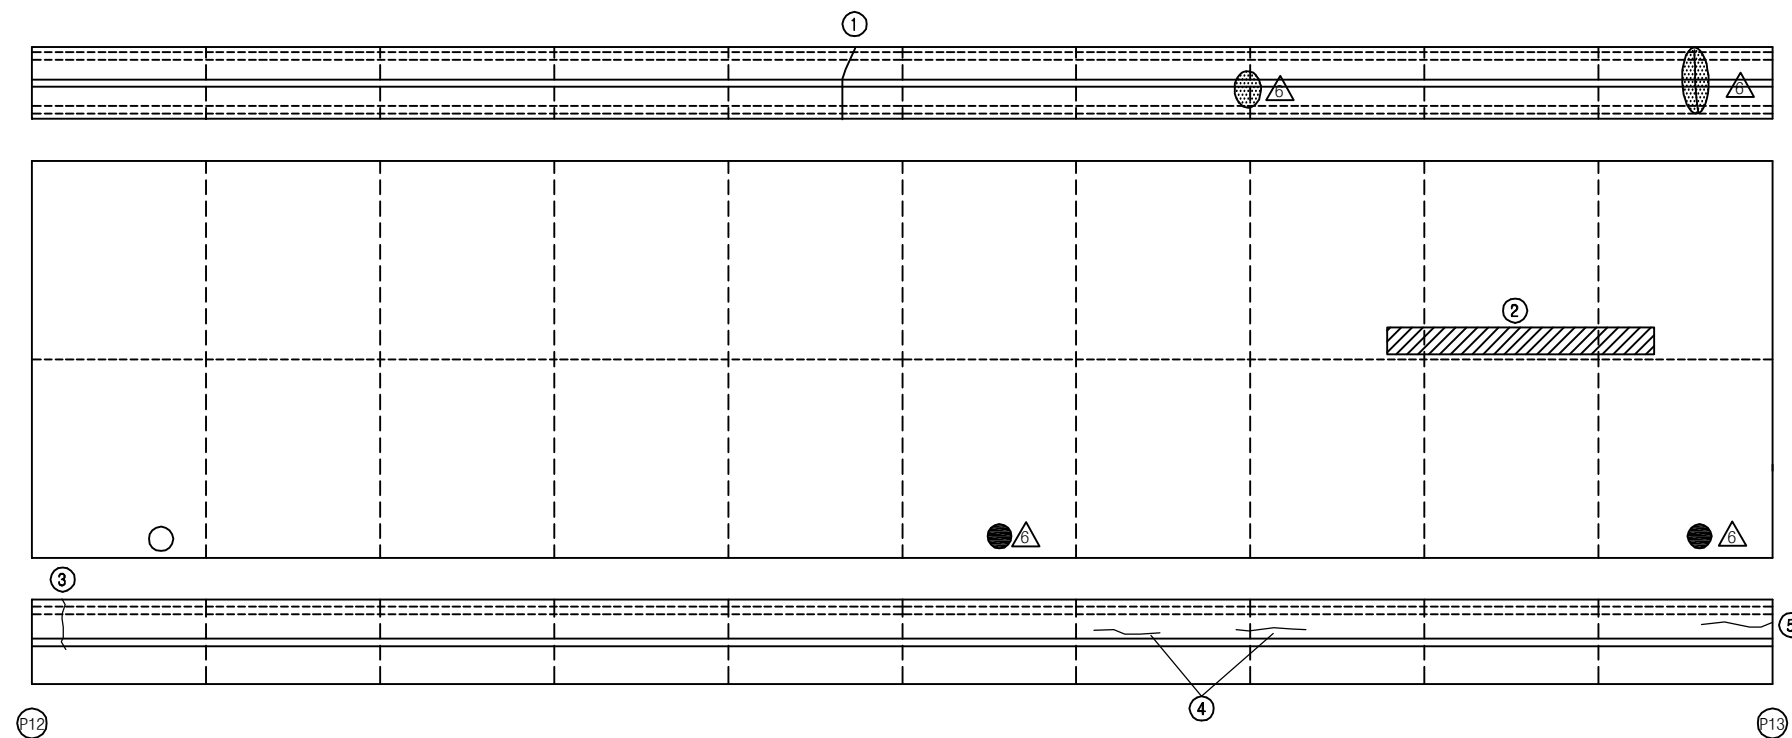
| 번호 | 신(N)<br>구(P) | 손상내용 | 손상현황 | | | | | | 결함<br>상대 | 손상<br>물량 | 비고 |
|---|---|---|---|---|---|---|---|---|---|---|---|
| 1 | 구 | 보수부 재균열 | 0.2 | 2.0 | - | 2.00 | m | 1 | b | 2.00 | |
| 3 | 구 | 균열 | 0.1 | 1.2 | - | 1.20 | m | 1 | b | 1.20 | |
| 4 | 구 | 균열 | 0.1 | 2.0 | - | 2.00 | m | 1 | b | 2.00 | |
| 5 | 구 | 균열 | 0.1 | 2.0 | - | 2.00 | m | 1 | b | 2.00 | |

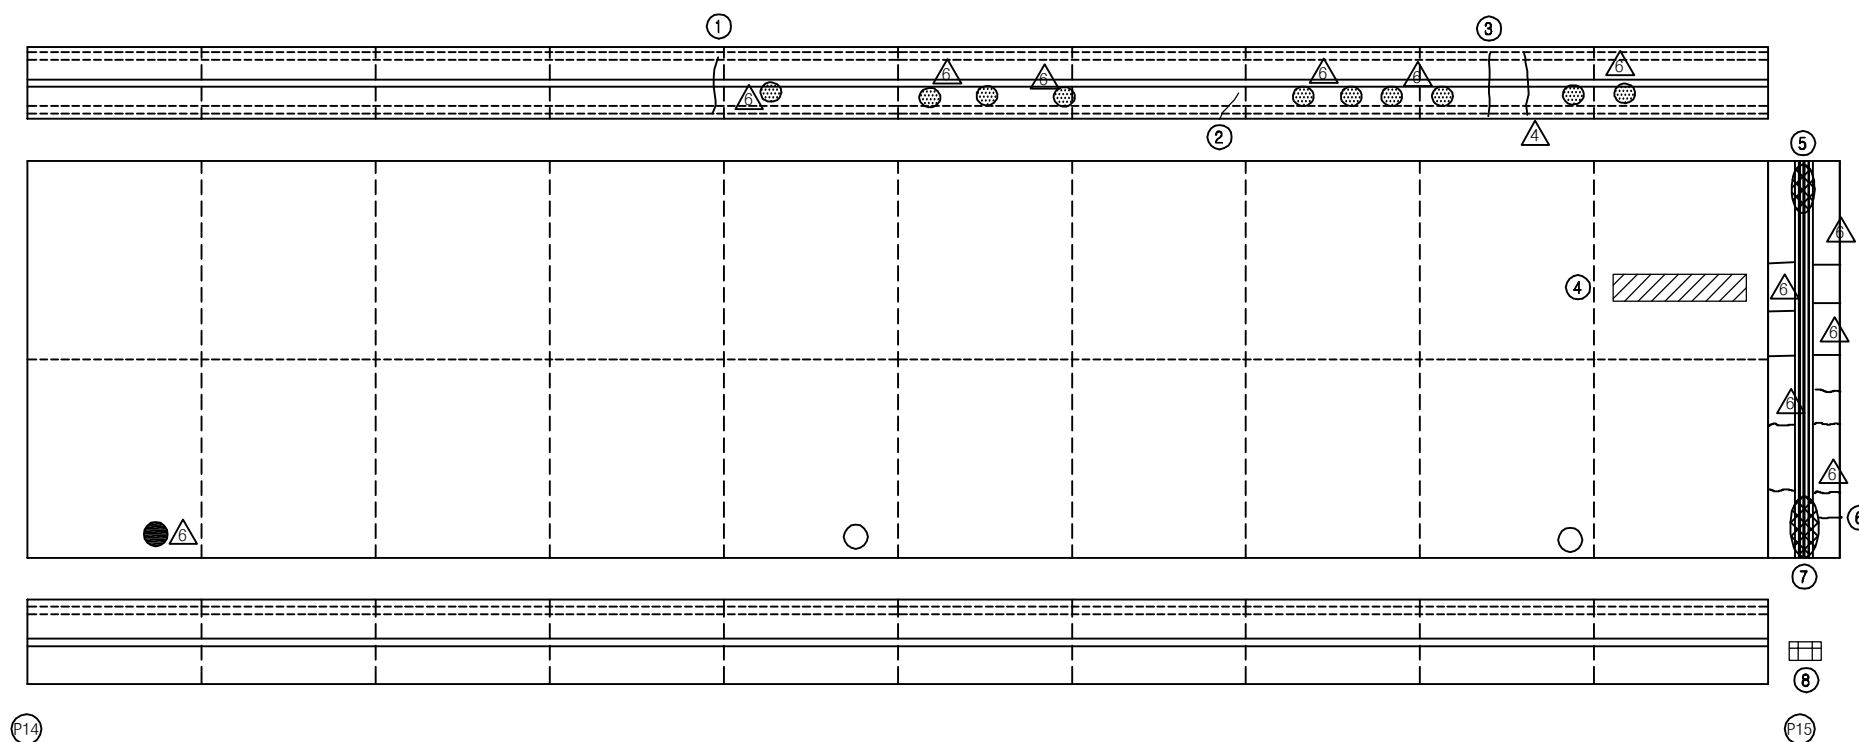
| 번호 | 신(N)<br>구(P) | 손상내용 | 손상현황 | | | | | | 결함<br>상대 | 손상<br>물량 | 비고 |
|---|---|---|---|---|---|---|---|---|---|---|---|
| 1 | 구 | 보수부 재균열 | 0.2 | 1.8 | - | 1.80 | m | 1 | b | 1.80 | |
| 2 | 구 | 균열 | 0.2 | 0.5 | - | 0.50 | m | 1 | b | 0.50 | |
| 3 | 구 | 보수부 재균열 | 0.2 | 1.5 | - | 1.50 | m | 1 | b | 1.50 | |
| 6 | 구 | 후타재 균열 | 0.2 | 0.3 | - | 0.30 | m | 1 | b | 0.30 | |

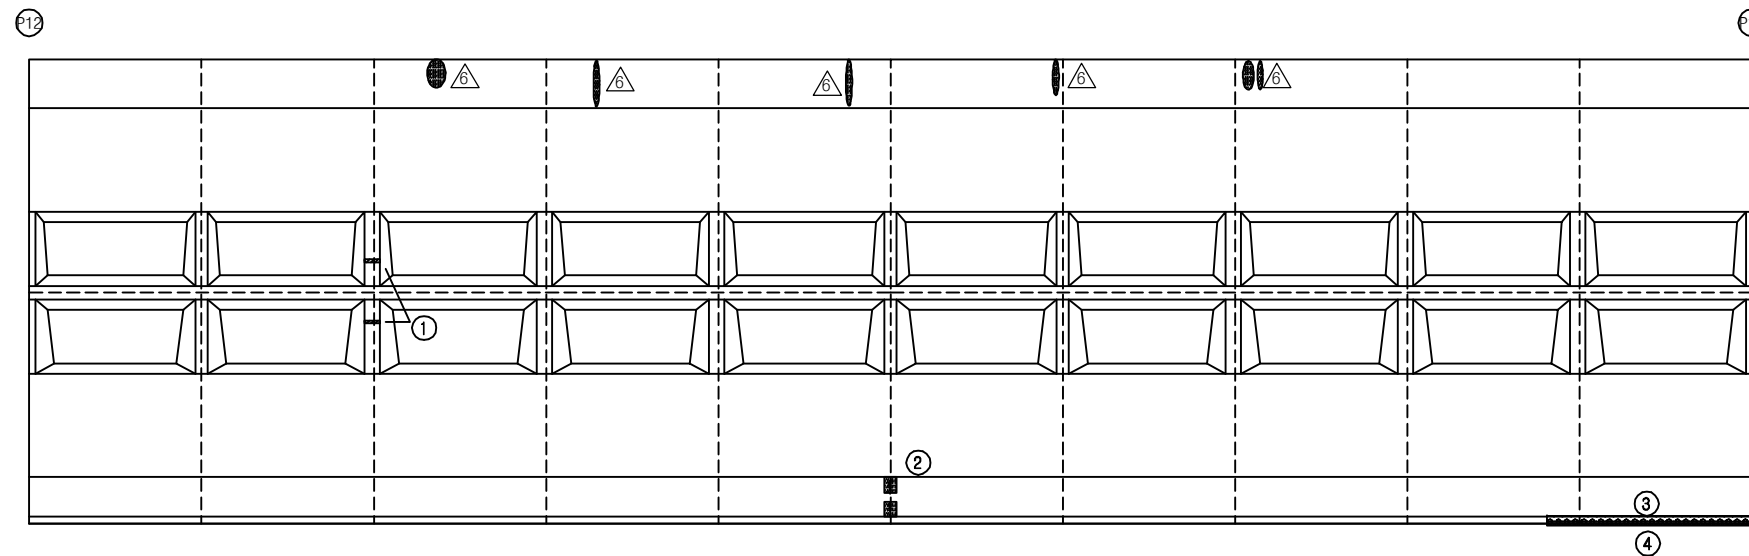
| 번호 | 신(N)<br>구(P) | 손상내용 | 손상현황 | | | | | | 결함<br>상태 | 손상<br>물량 | 비고 |
|---|---|---|---|---|---|---|---|---|---|---|---|
| 2 | 구 | 균열부 백태 | 0.1 | 0.2 | - | 0.20 | m | 2 | b | 0.40 | |
| 3 | 구 | 누수흔적/백태 | - | 5.0 | 0.3 | 1.50 | m <sup>2</sup> | 1 | b | 1.50 | |
| 4 | 구 | 방호벽/슬래브 접속부 누수 | - | 5.0 | - | 5.00 | m | 1 | b | 5.00 | |

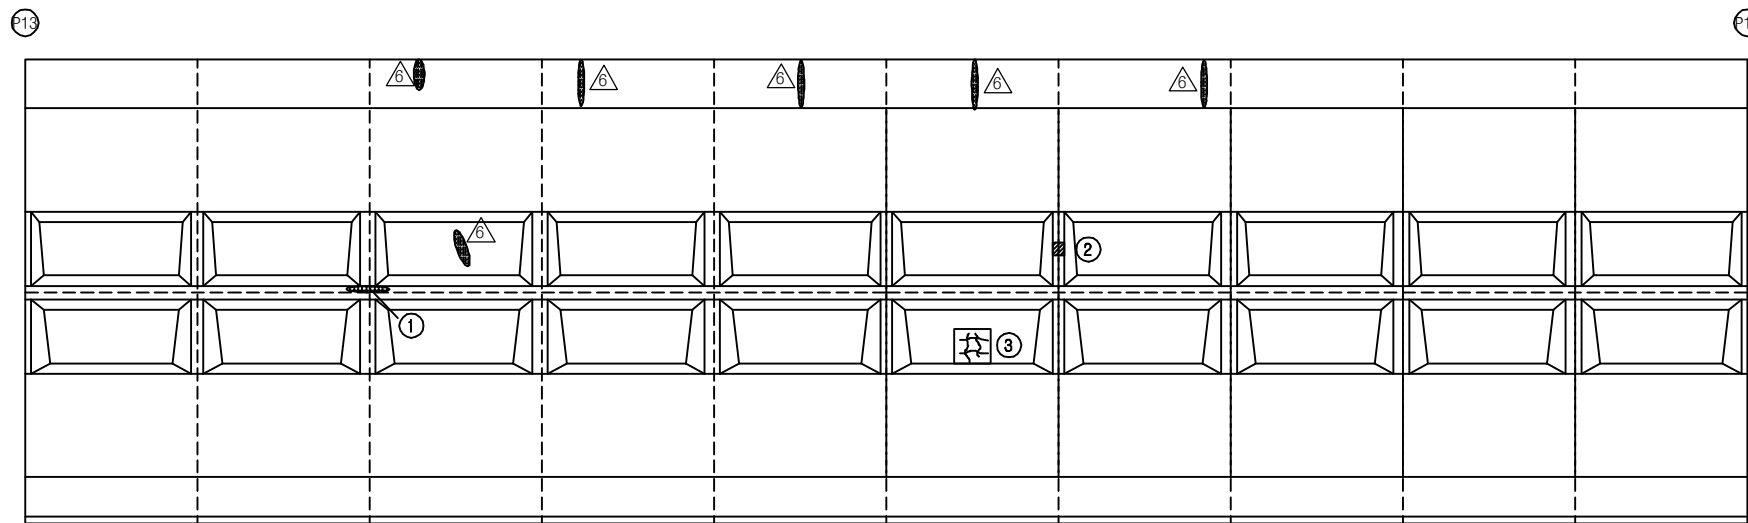
| 번호 | 신(N)<br>구(P) | 손상내용 | 손상현황 | | | | | | 결함<br>상대 | 손상<br>물량 | 비고 |
|---|---|---|---|---|---|---|---|---|---|---|---|
| 3 | 구 | 망상균열 | - | 1.0 | 1.0 | 1.00 | m <sup>2</sup> | 1 | b | 1.00 | |

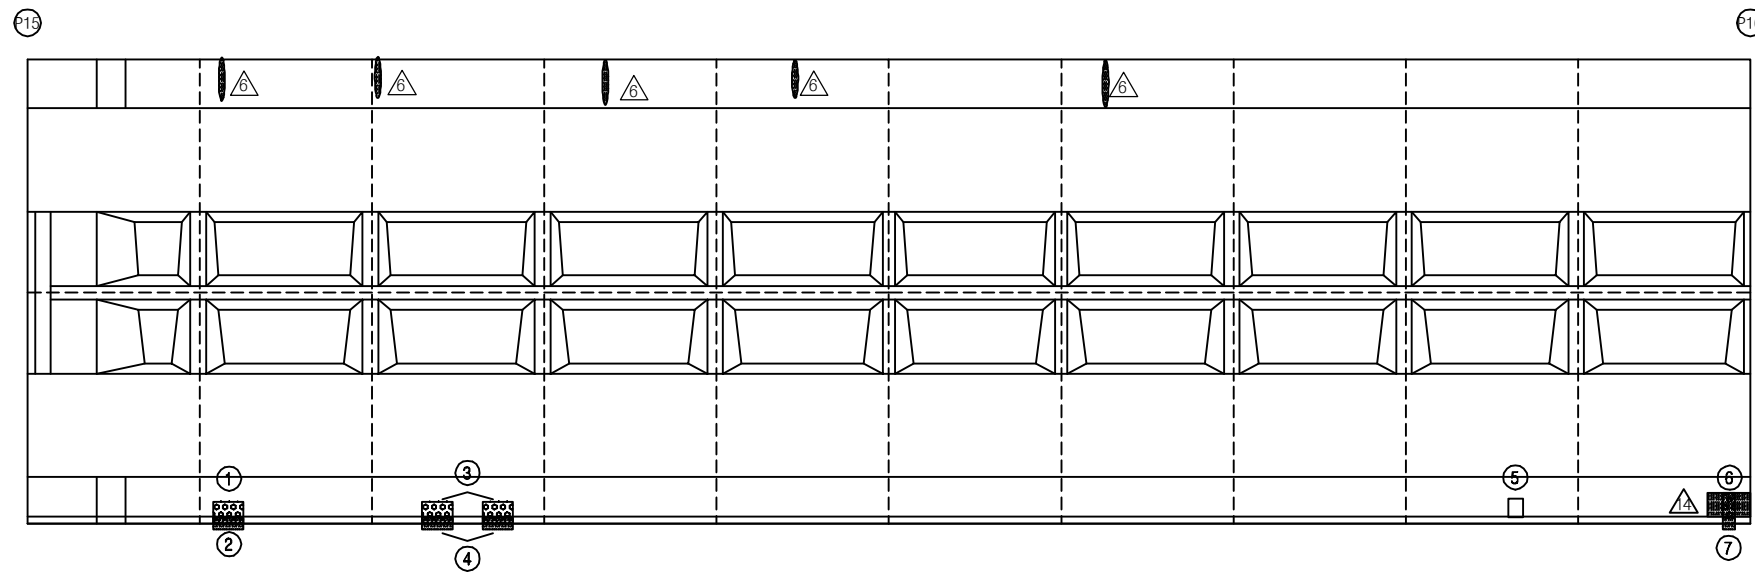
| 번호 | 신(N)<br>구(P) | 손상내용 | 손상현황 | | | | | | 결함<br>상태 | 손상<br>물량 | 비고 |
|---|---|---|---|---|---|---|---|---|---|---|---|
| 1 | 구 | 누수흔적/백태 | - | 0.2 | 0.3 | 0.06 | m <sup>2</sup> | 1 | b | 0.06 | |
| 2 | 구 | 방호벽/슬래브 접속부 누수 | - | 0.2 | - | 0.20 | m | 1 | b | 0.20 | |
| 3 | 구 | 누수흔적/백태 | - | 0.2 | 0.3 | 0.06 | m <sup>2</sup> | 2 | b | 0.12 | |
| 4 | 구 | 방호벽/슬래브 접속부 누수 | - | 0.2 | - | 0.20 | m | 2 | b | 0.40 | |
| 7 | 구 | 방호벽/슬래브 접속부 누수 | - | 0.2 | - | 0.20 | m | 1 | b | 0.20 | |

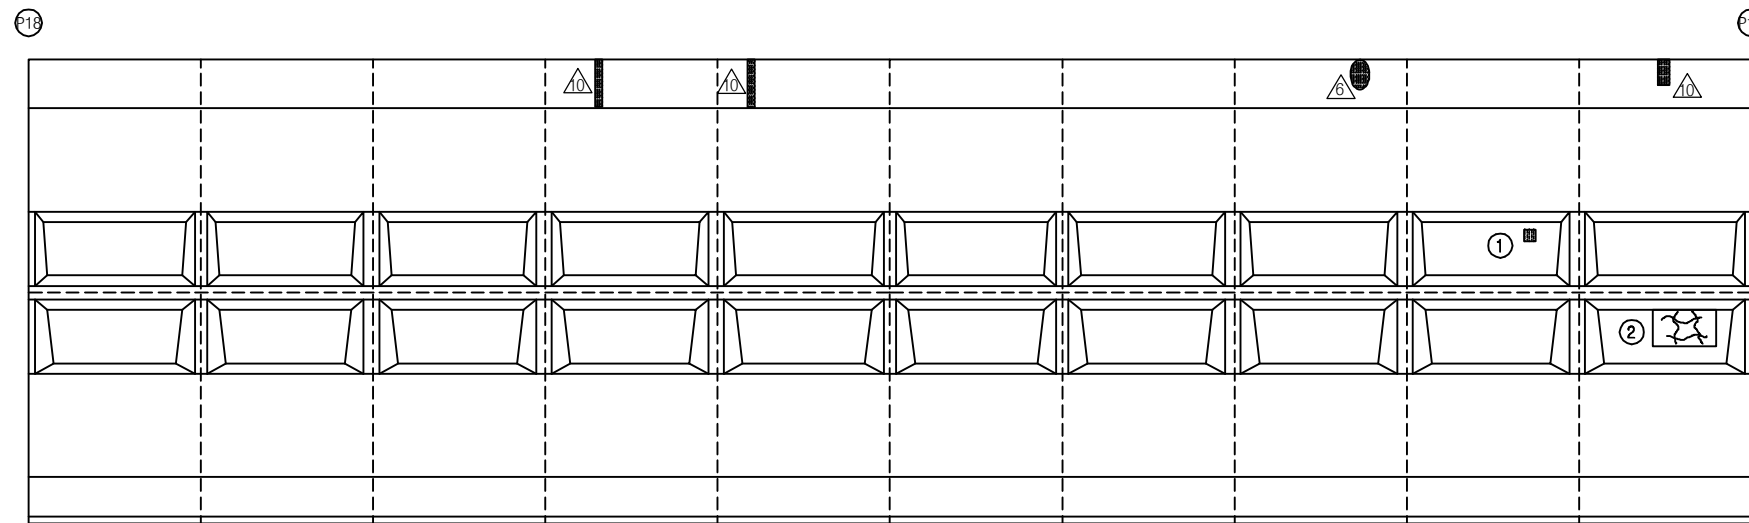
| 번호 | 신(N)<br>구(P) | 손상내용 | 손상현황 | | | | | | 결함<br>상태 | 손상<br>물량 | 비고 |
|---|---|---|---|---|---|---|---|---|---|---|---|
| 2 | 구 | 망상균열 | - | 1.8 | 1.2 | 2.16 | m <sup>2</sup> | 1 | b | 2.16 | |

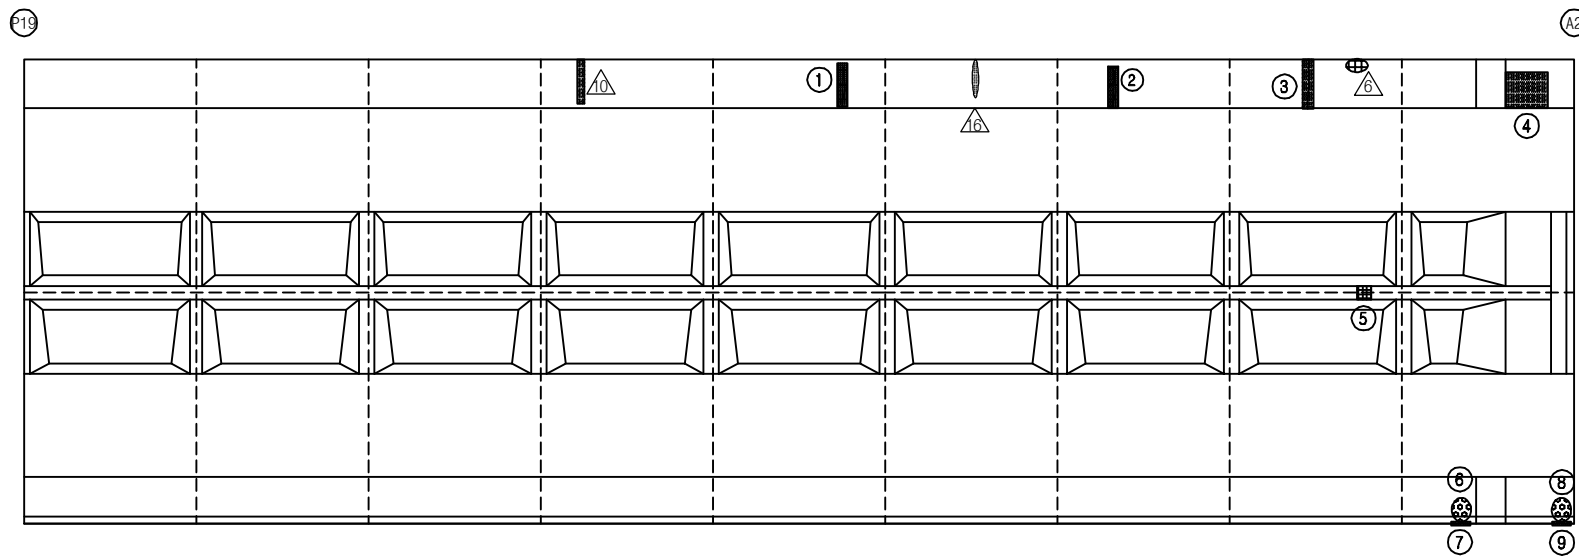
| 번호 | 신(N)<br>구(P) | 손상내용 | 손상현황 | | | | | | 결함<br>상태 | 손상<br>물량 | 비고 |
|---|---|---|---|---|---|---|---|---|---|---|---|
| 1 | 구 | 균열부 백태 | 0.2 | 1.0 | - | 1.00 | m | 1 | b | 1.00 | |
| 2 | 구 | 균열부 백태 | 0.2 | 0.5 | - | 0.50 | m | 1 | b | 0.50 | |
| 3 | 구 | 균열부 백태 | 0.2 | 1.2 | - | 1.20 | m | 1 | b | 1.20 | |
| 7 | 구 | 방호벽/슬래브 접속부 누수 | - | 0.2 | - | 0.20 | m | 1 | b | 0.20 | |
| 9 | 구 | 방호벽/슬래브 접속부 누수 | - | 0.1 | - | 0.10 | m | 1 | b | 0.10 | |

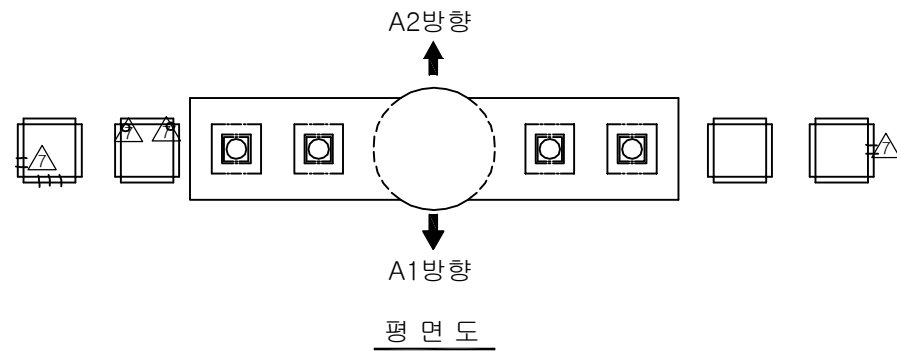
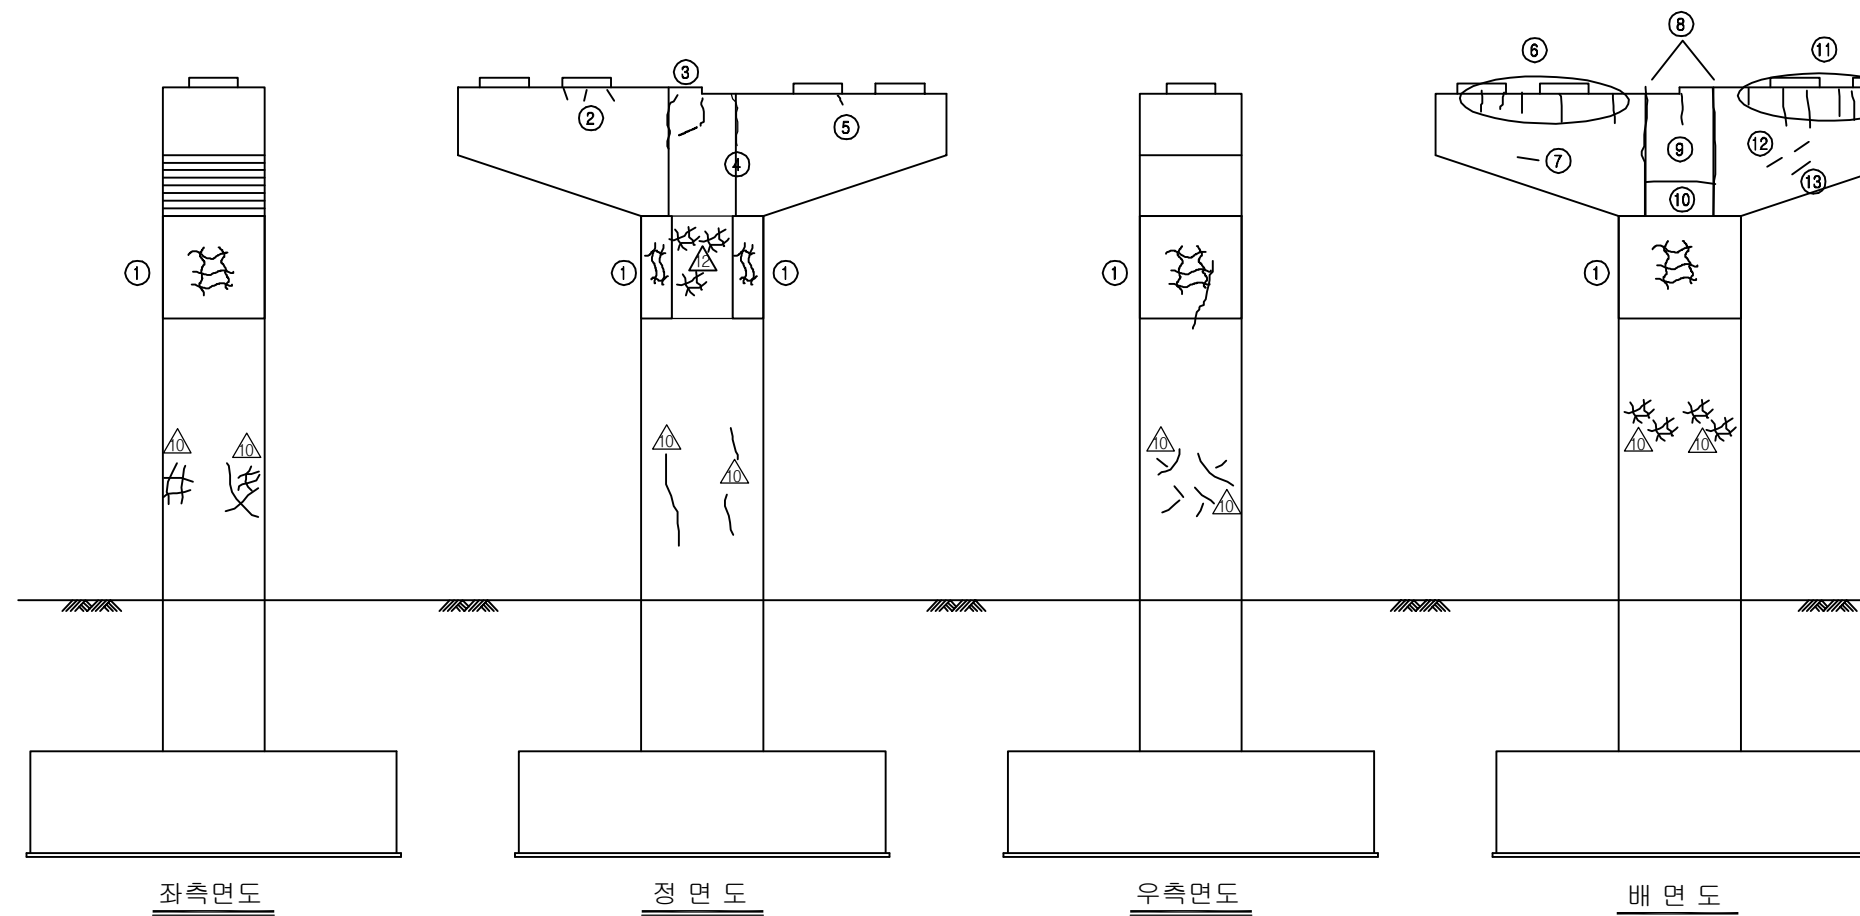
| 번호 | 신(N)<br>구(P) | 손상내용 | 손상현황 | | | | | | 결함<br>상태 | 손상<br>물량 | 비고 |
|---|---|---|---|---|---|---|---|---|---|---|---|
| 1 | 구 | 망상균열 | - | 8.0 | 1.5 | 12.00 | m | 1 | b | 12.00 | |
| 2 | 구 | 균열 | 0.1 | 0.8 | - | 0.80 | m | 1 | b | 0.80 | |
| 3 | 구 | 균열 | 0.1 | 3.6 | - | 3.60 | m | 1 | b | 3.60 | |
| 7 | 구 | 균열 | 0.3 | 0.5 | - | 0.50 | m | 1 | c | 0.50 | |
| 8 | 구 | 균열 | 0.2 | 3.2 | - | 3.20 | m | 2 | b | 6.40 | |
